## PERIZIA DI STIMA

ALLEGATO 10 - SOPRALLUOGO 09/06/2023:

RELAZIONE TECNICA SOPRALLUOGO

Impianto fotovoltaico della potenza di  
349,60 kWp connesso alla rete elettrica in regime di  
cessione totale dell'energia prodotta.

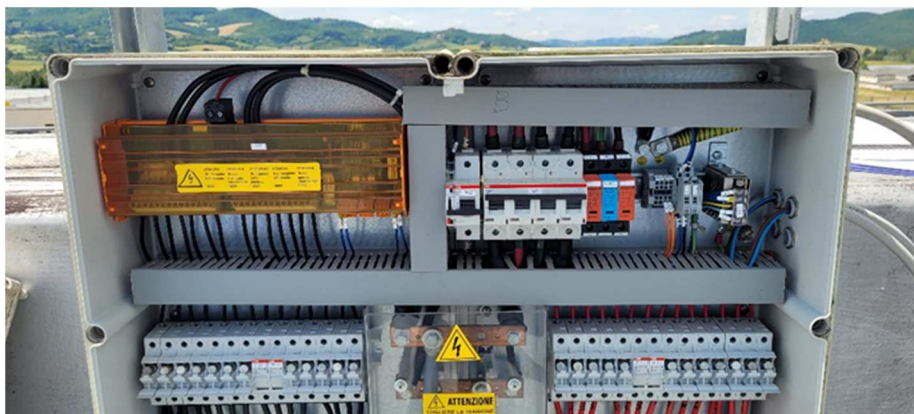
*Quadro di Stringa – Array Monitor*

I quadri di stringa svolgono attualmente la sola funzione di collegamento in parallelo delle stringhe ma sono tutti predisposti per il monitoraggio a distanza dei parametri di funzionamento; attualmente tali funzioni non sono state implementate non essendo presente il collegamento per la comunicazione.

All'interno dei quadri di stringa sono inoltre presenti, quale protezione di stringa, fusibili per la protezione da correnti inverse.

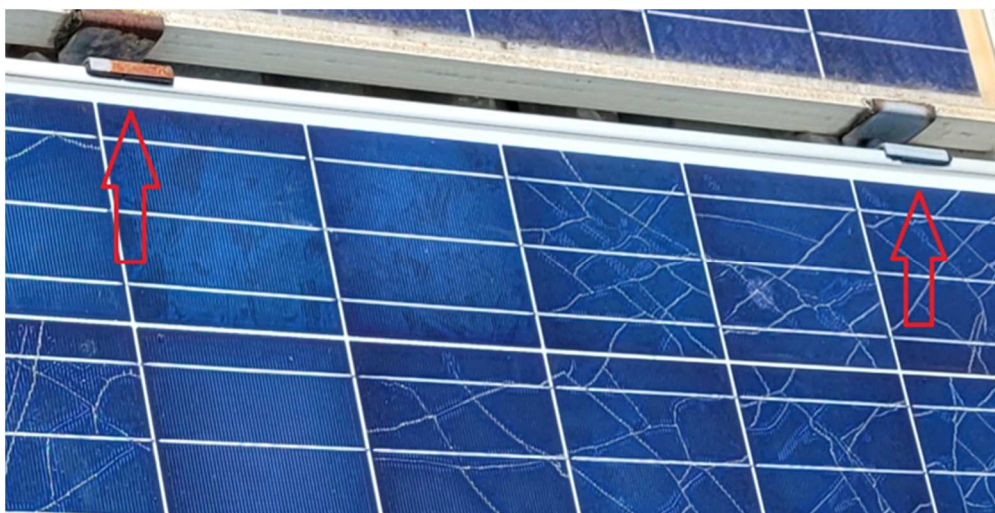
*Foto-1 – Ancoraggio modulo FV*

I moduli fotovoltaici risultano essere generalmente ancora ben ancorati alla copertura anche se il sistema di fissaggio mostra evidenti segni di corrosione (vedi foto)

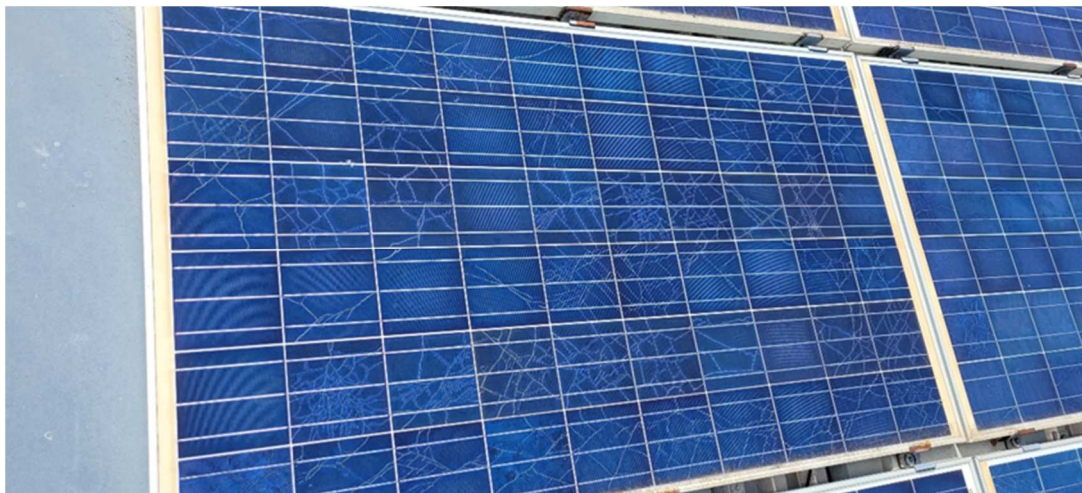
Inoltre i moduli, nella quasi totalità, mostrano segni evidenti dell'effetto snail trails o "bava di lumaca" come risulta visibile anche dalla precedente foto.

Foto-2 – Segni evidenti di snail trails

Come evidente dalle immagini i moduli sono affetti in modo esteso da tale fenomeno.

L'alterazione visibile ad occhio nudo sulla superficie del modulo è in realtà una micro-lesione della cella. Le micro-lesioni provocano l'ossidazione dei finger (la griglia di fini connessioni metalliche tra i busbar) della cella che creano l'effetto ottico. Diverse celle solari di diversi produttori si comportano in maniera abbastanza diversa, il che significa che anche il materiale costruttivo della cella solare e il controllo del processo di produzione potrebbero essere profondamente coinvolti in questo processo.

Sebbene spesso il problema sia per lo più solamente estetico, quando invece le bave di lumaca sono numerose e diffuse sulla superficie del modulo non è escludibile la possibilità di una certa perdita di potenza resa dal modulo.
