DIFFORMITA' e VIZI EDILIZI RISCONTRATI  
NELL' EDIFICIO OGGETTO DI ESECUZIONE  
IMMOBILIARE

Loreggia (PD) - Via Malfattini n. 13

Rif. Es Imm. n. 544/2017

Dicembre 2018

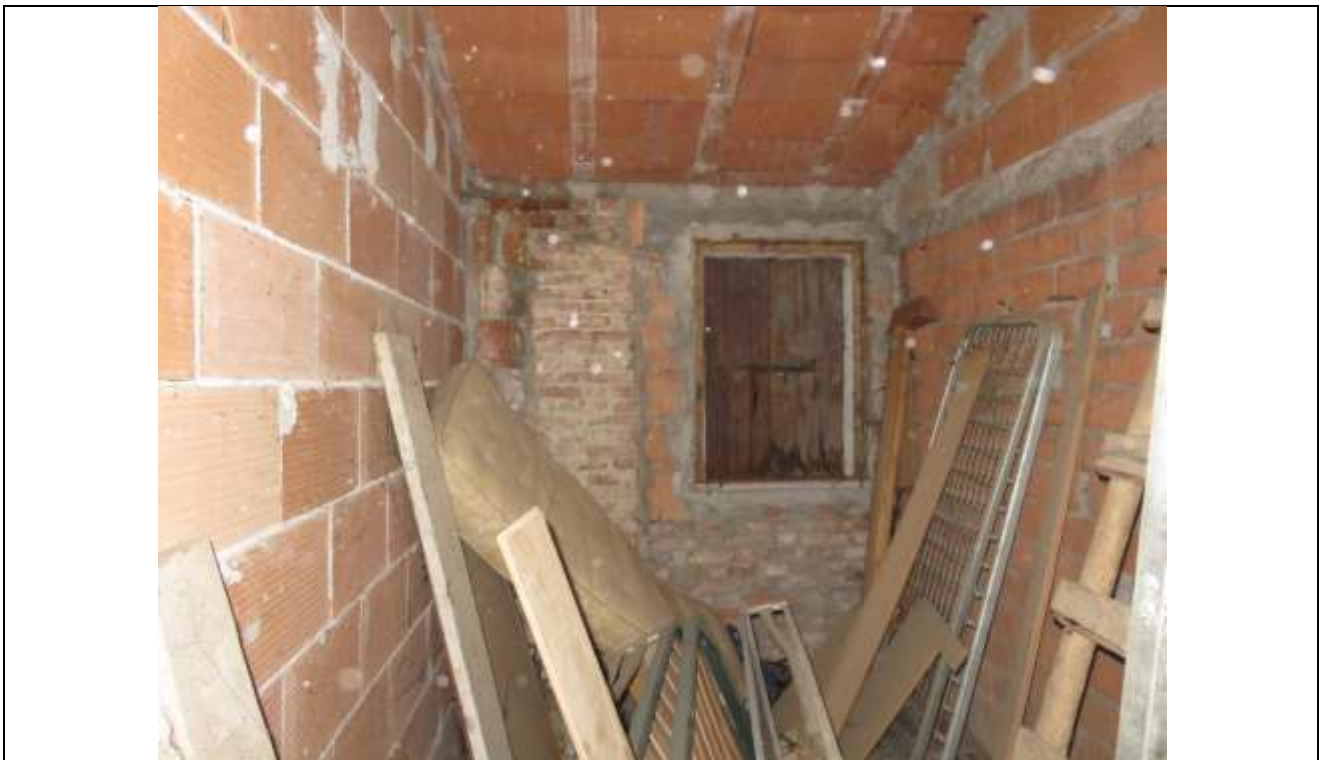
**28** Vista del bagno non completato;

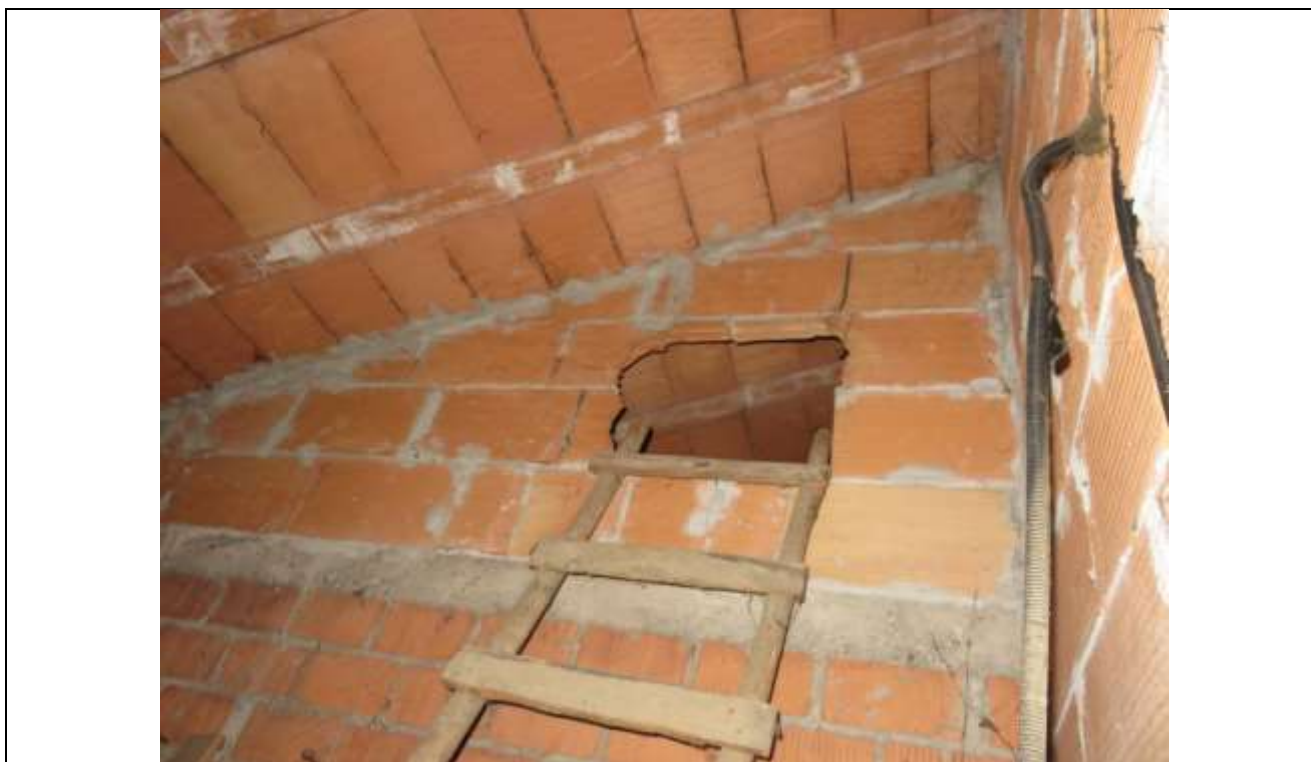
**29** Particolare della parete all'interno del bagno –foro utile al passaggio verso il granaio al terno piano;

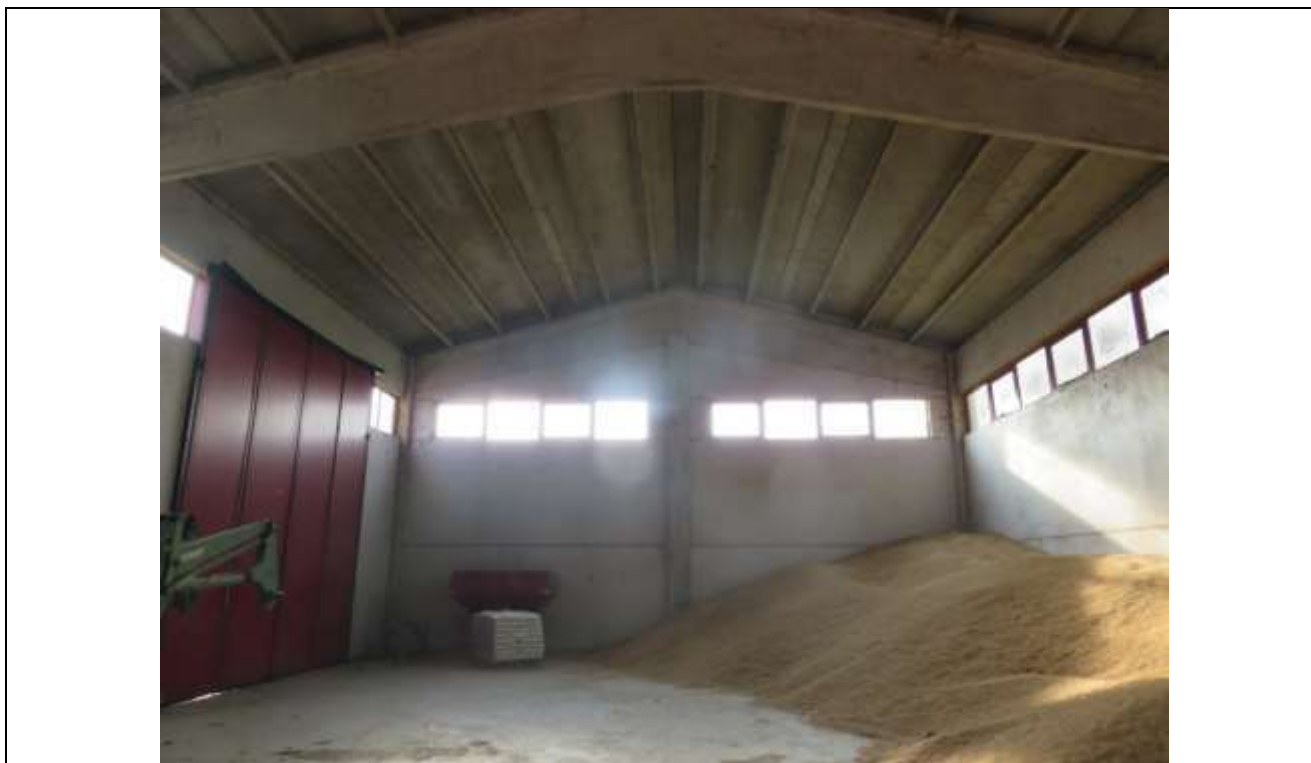
**55** Altra vista dell'immobile 4, si nota il nastro di finestre da chiudere come indicato nella pratica edilizia rilasciata;

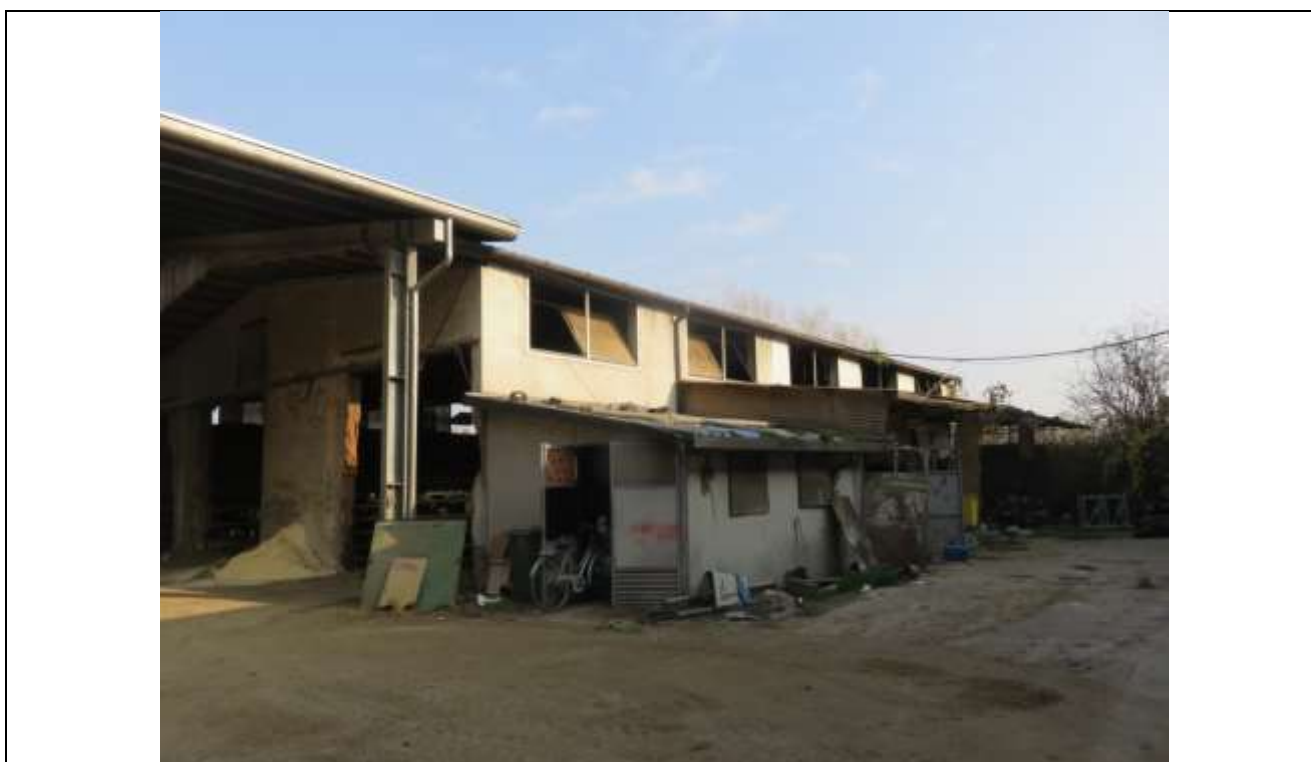
- 62** Particolare dei manufatti abusivi oggetto di demolizione, addossati al lato Sud del fabbricato adibito a ricovero attrezzi e fienile attualmente stilizzato a ricovero animali;

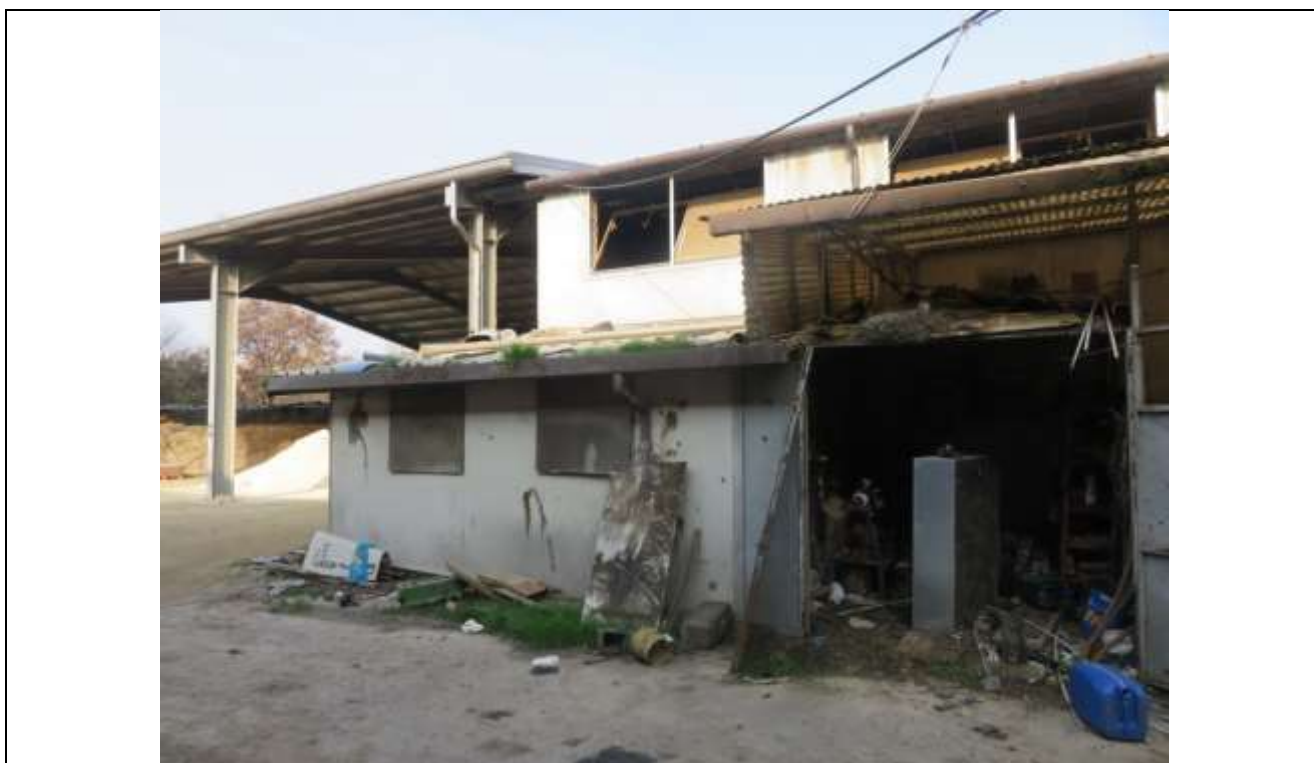
**64** Particolare dei manufatti oggetto di demolizione, addossati a sud dell'immobile adibito a ricovero attrezzi e attualmente adibito a stalla;

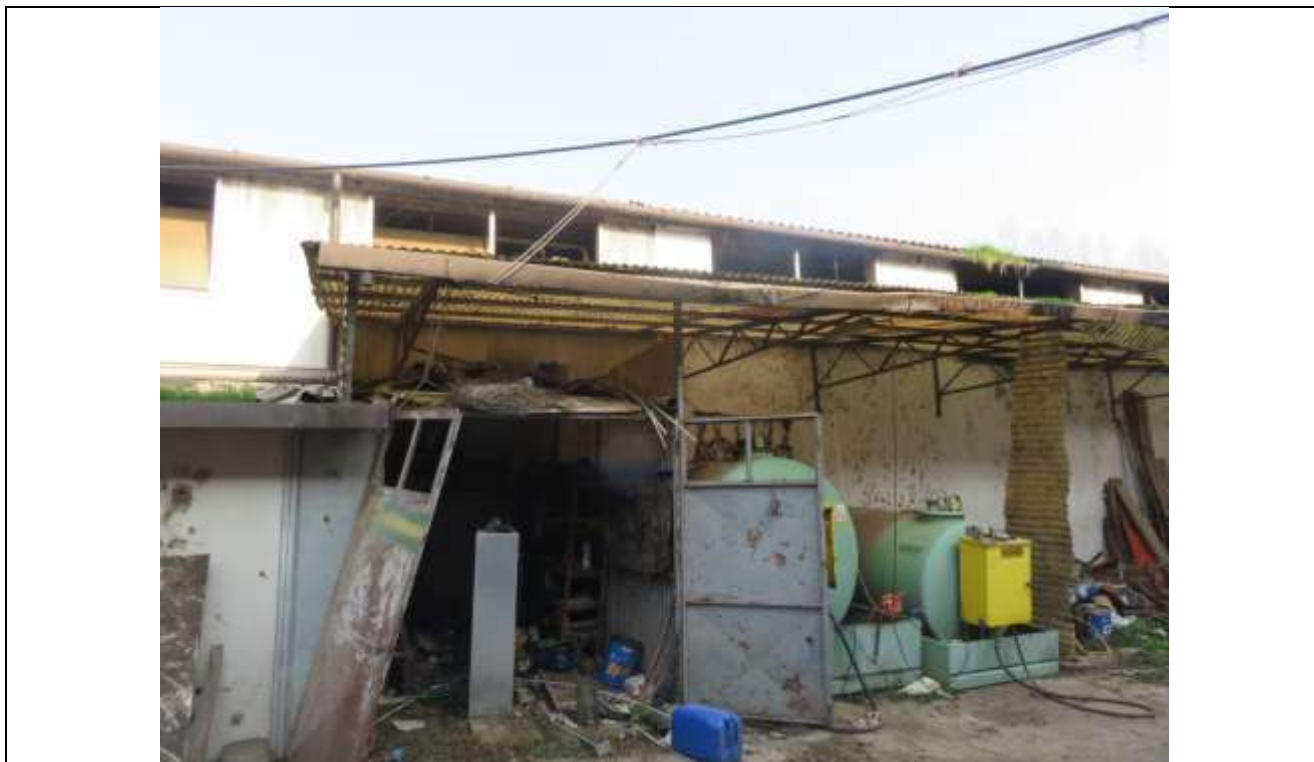
**65**      Altra vista delle baracche oggetto di rimozione;

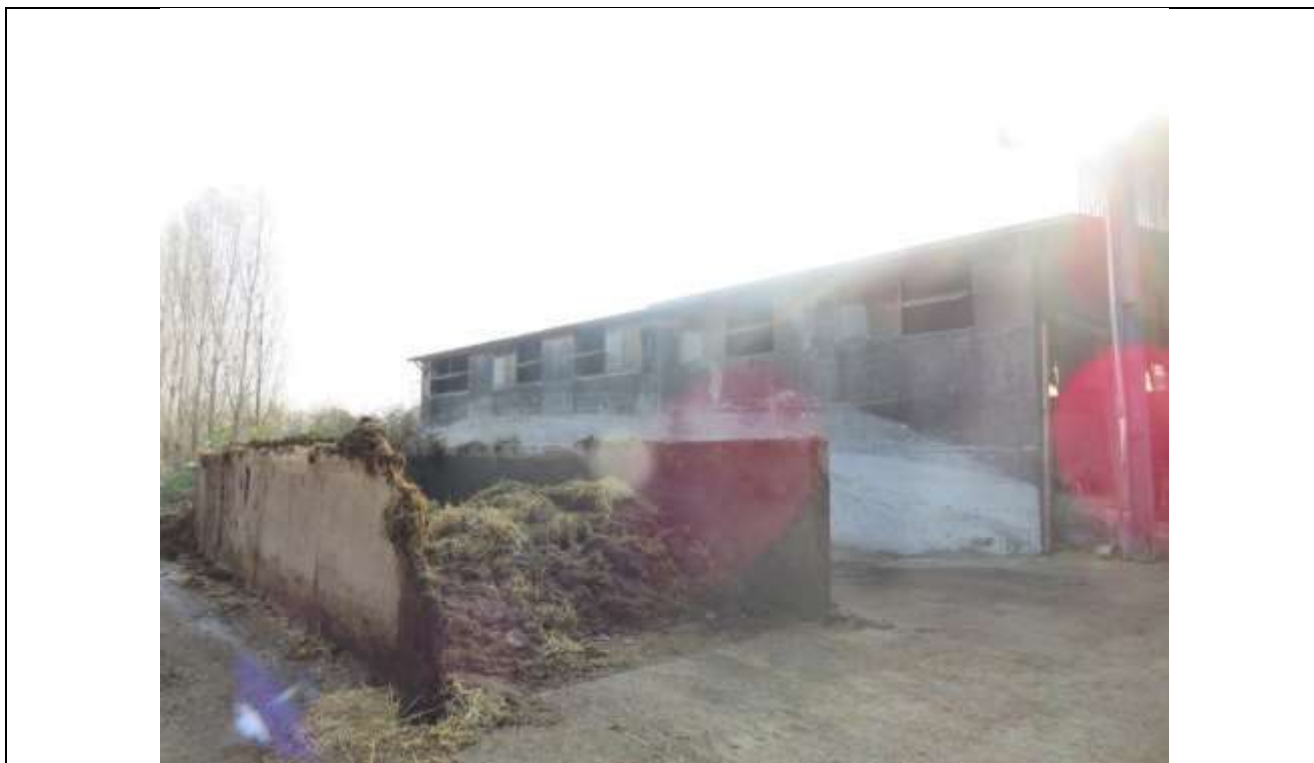
**74** Vista della concimaia abusiva costruita in continuità al silo ed oggetto di demolizione;

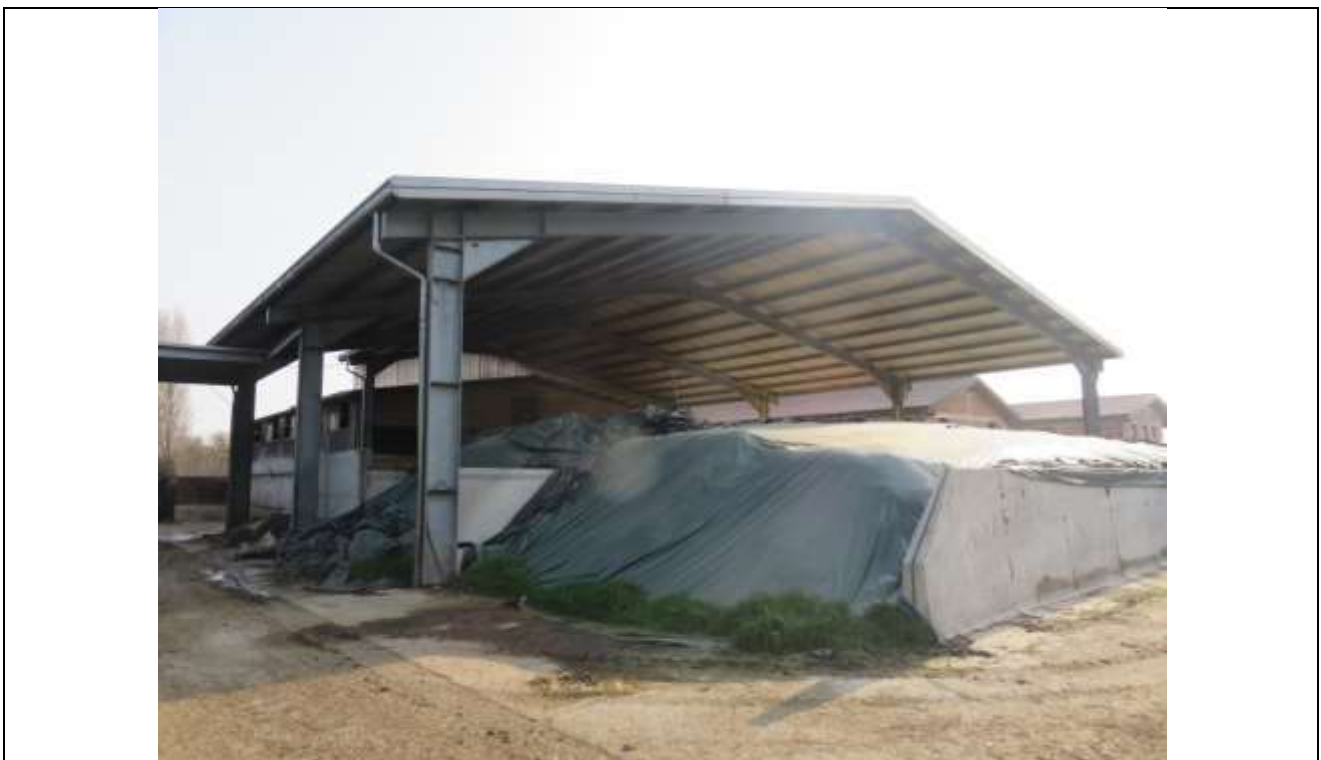
**78** Vista dell'immobile 5; particolare della concimaia in parte autorizzata ed in parte oggetto di demolizione;

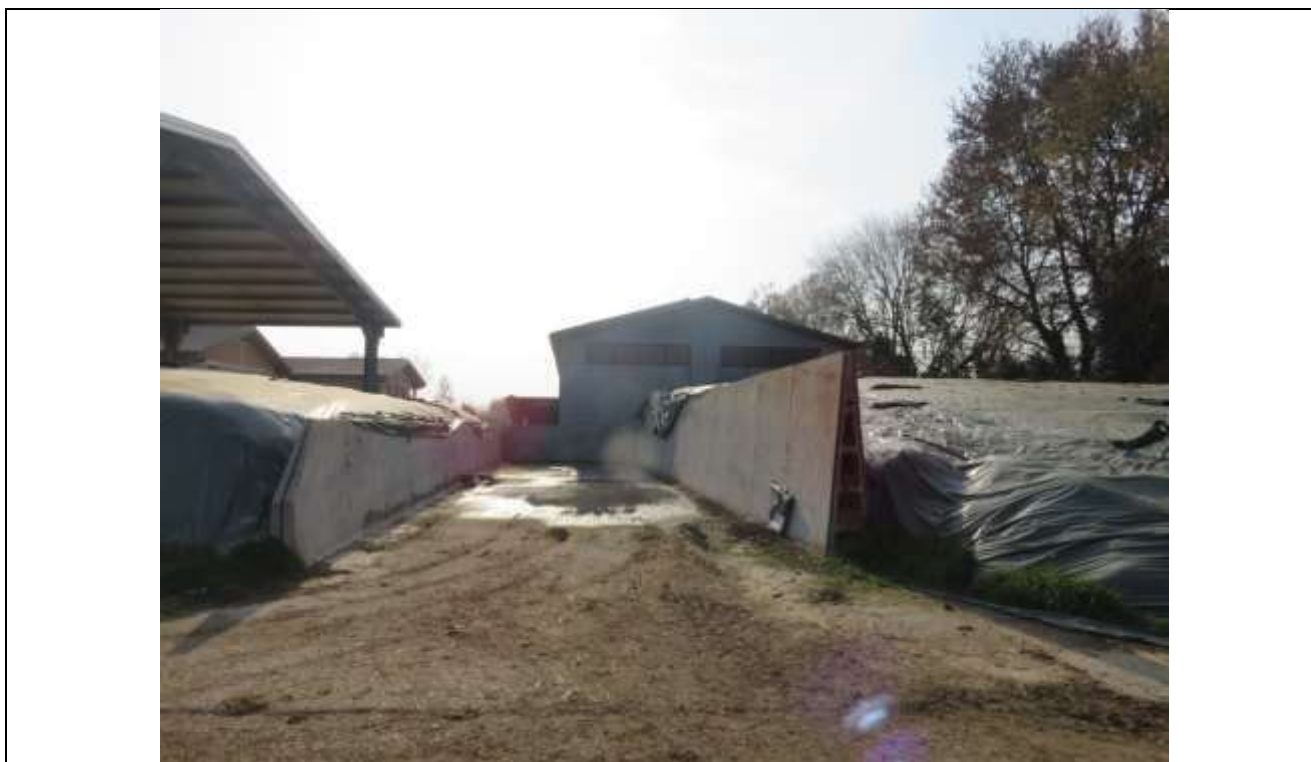
**79** Vista della concimaia abusiva ed oggetto di demolizione;

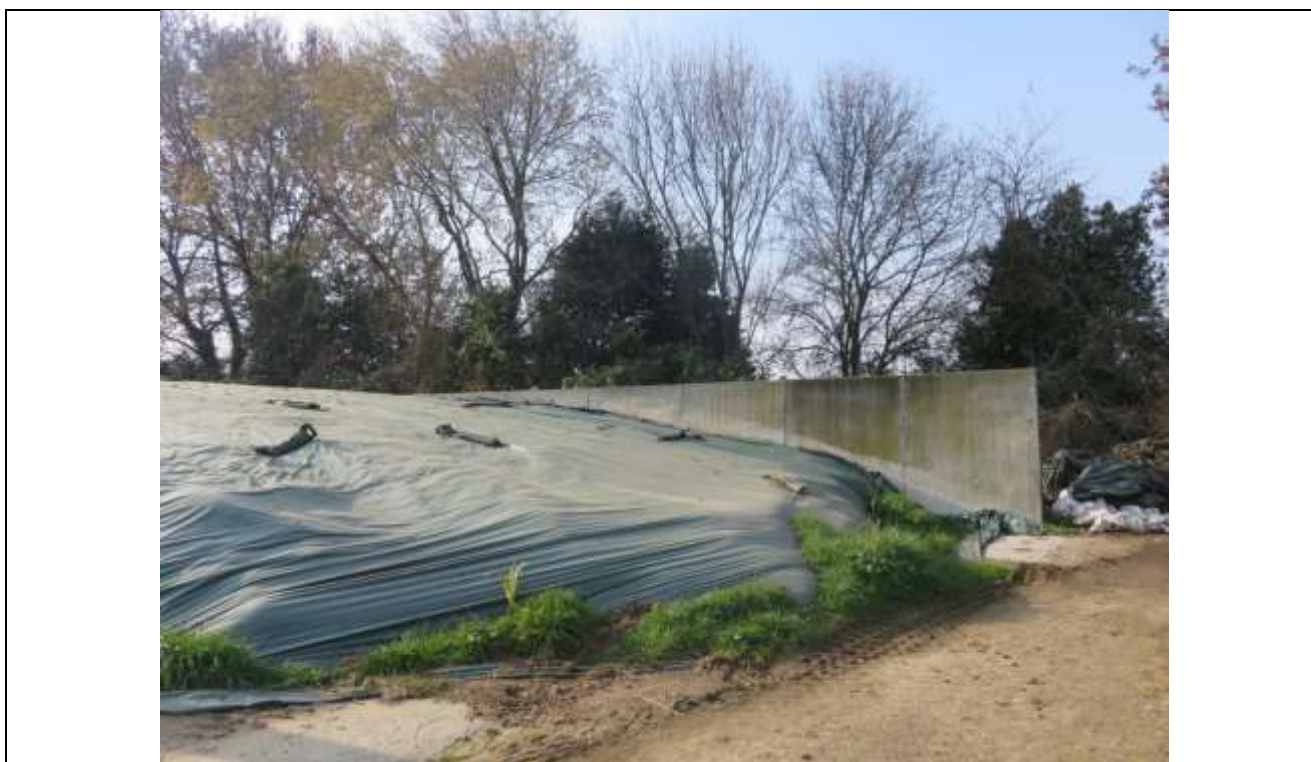
**80** Altra vista della concimaia oggetto di demolizione;

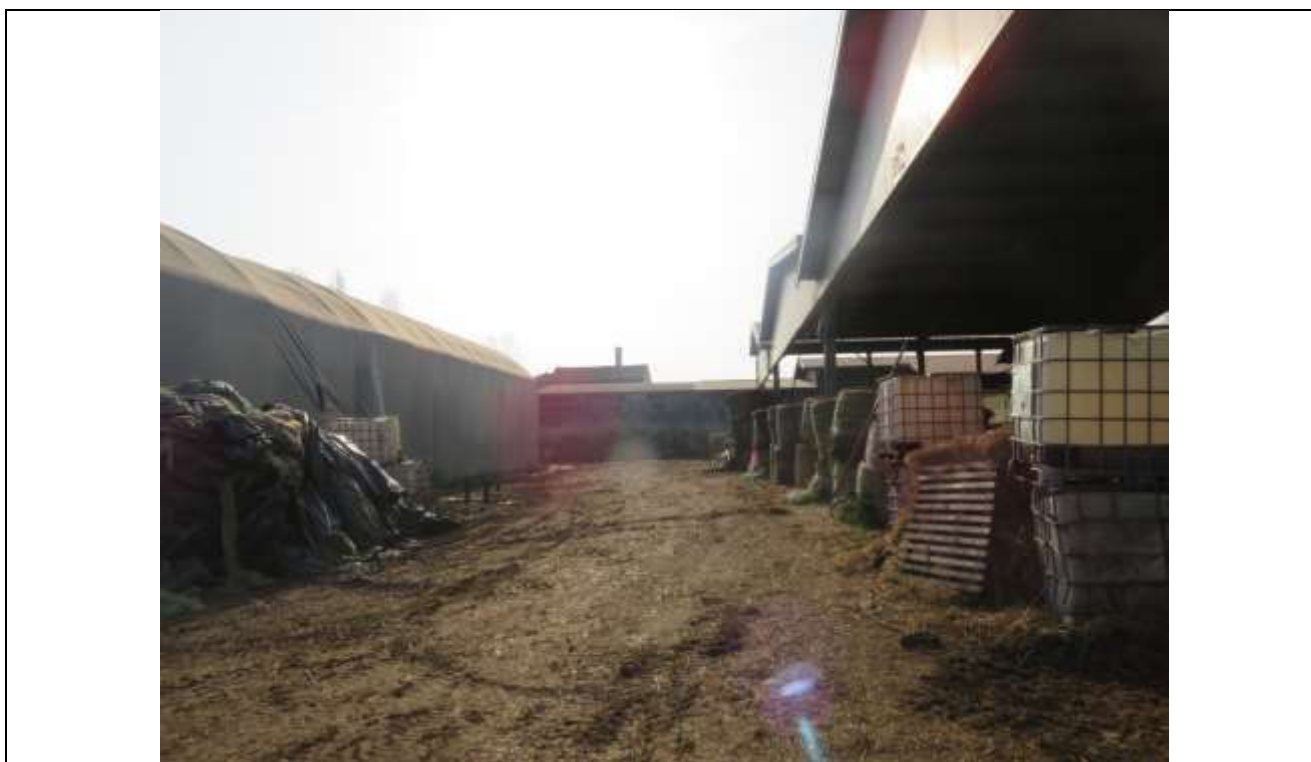
**100** Vista dell'area scoperta a Est dell'immobile 6, si nota la mancanza di delimitazione del confine di proprietà;
