**TRIBUNALE DI CIVITAVECCHIA**

RGN 789/2024

## IDENTIFICAZIONE DELL'IMBARCAZIONE

Imbarcazione da diporto denominata "KERILOS" avente targa SP 1927D. Costruita in legno nell'anno 1961 dal cantiere navale Ital Porta a Mare. Propulsione a vela armata con 2 alberi; motore ausiliario entro bordo costruiti dalla ditta General Motor nell'anno 1960 alimentato a gasolio. Lunghezza della barca mt. 23,80 e larghezza mt. 5,44. Comando del Timone a distanza a ruota di tipo meccanico.

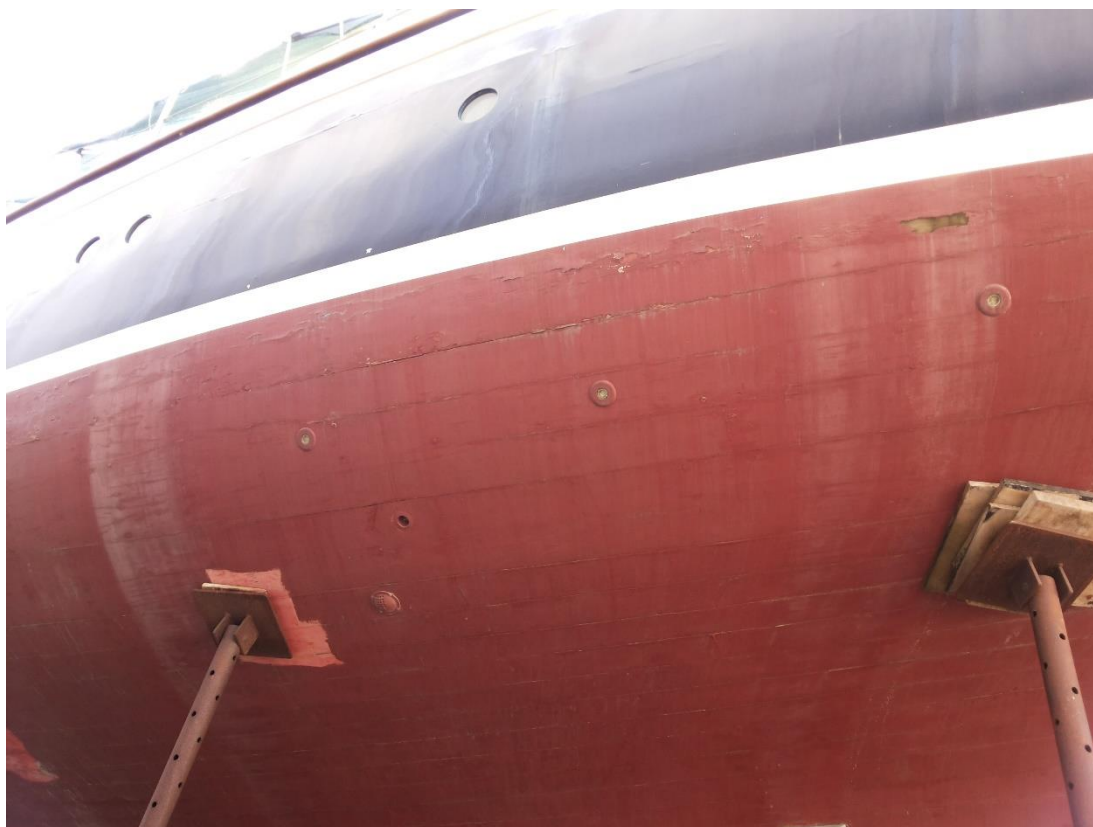
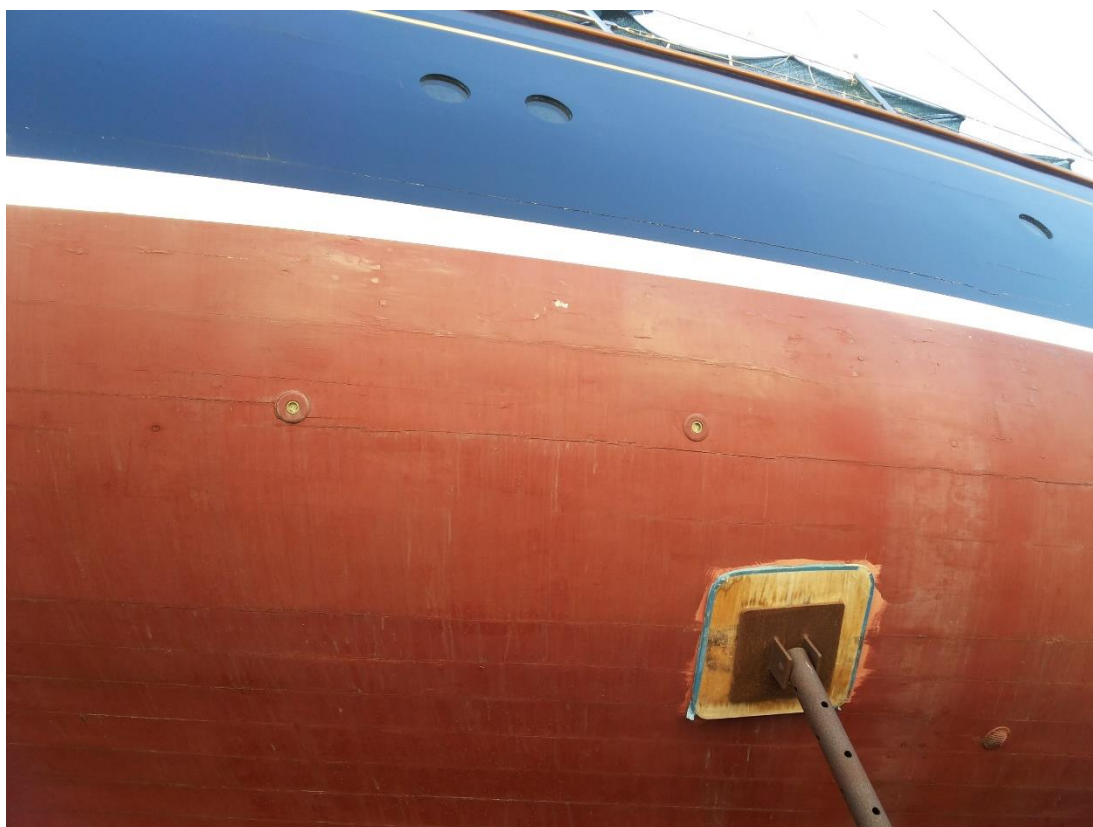
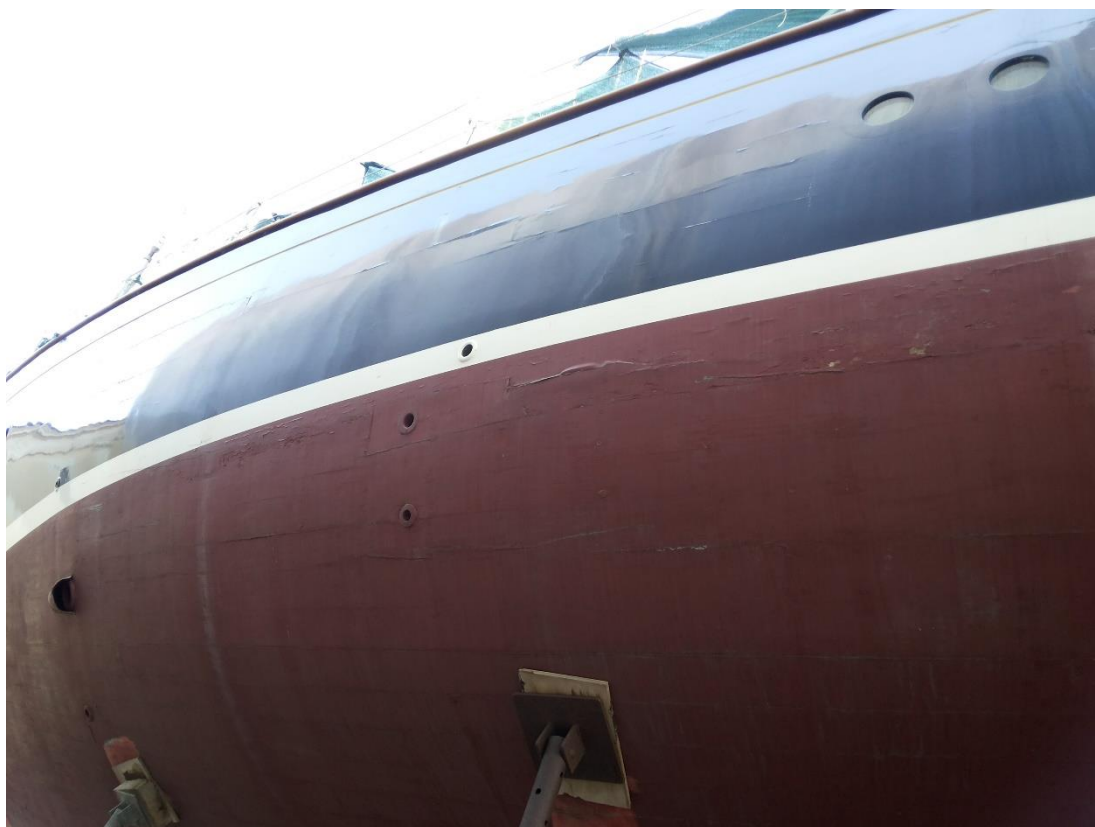
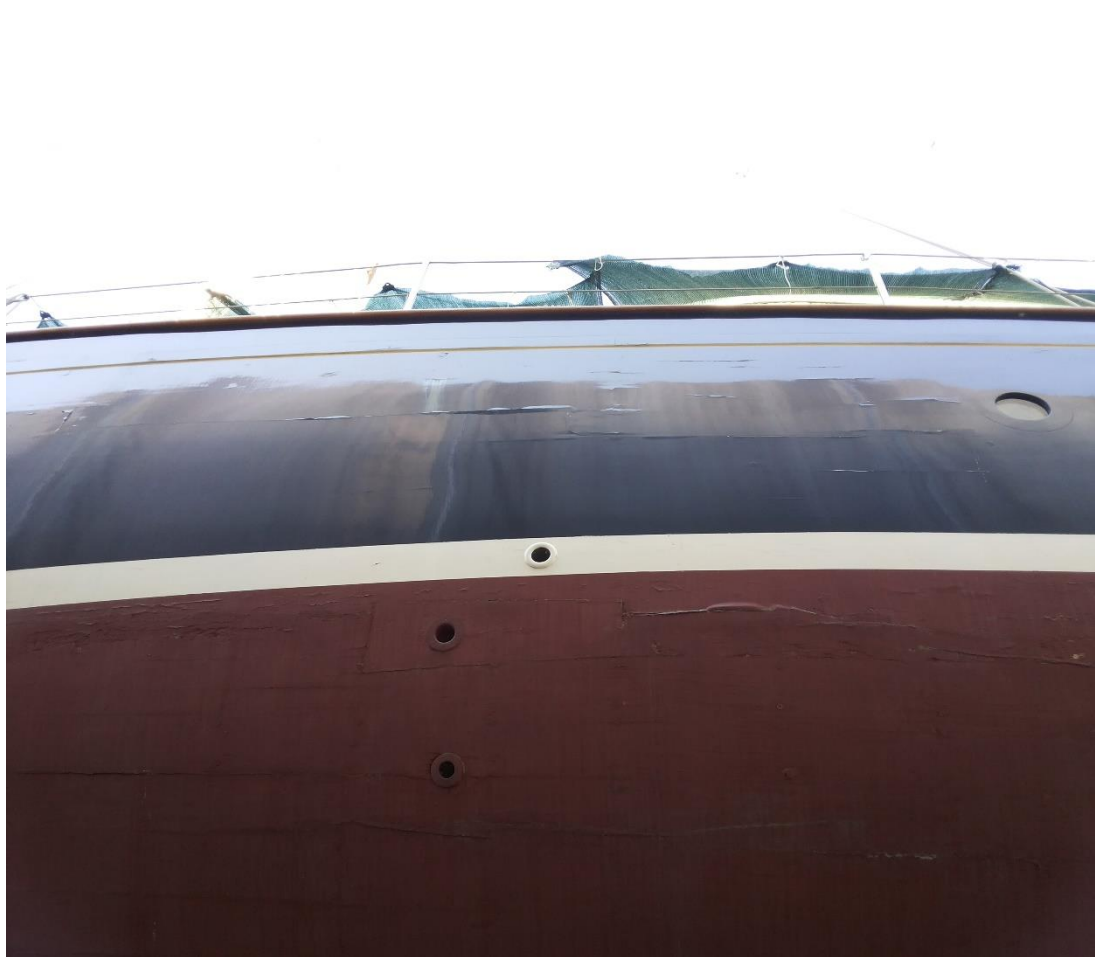
SCAFO

Nella costruzione navale uno scafo in legno viene reso impermeabile per mezzo di una operazione chiamata Calafataggio che per i metodi tradizionali dell'antica marineria consisteva nell'inserimento di stoppa e catrame, che poi anche attualmente non cambia di molto se non per l'impiego di resine. Ciò fa sì che una volta in acqua lo scafo ottiene un aumento dell'aderenza fra tavole a causa, o ancora meglio per merito dell'assorbimento superficiale del legno con conseguente espansione dello stesso. Nel caso del Kerilos, a giudizio del sottoscritto CTU, come già affermato in una precedente perizia questa operazione (calafataggio) non è più sufficiente; i corsi di fasciame hanno subito un distacco così significativo da portare ad eseguire un lavoro chiamato invergatura, ossia prima ancora dell'applicazione degli impermeabilizzanti suddetti, va praticato con molta precisione e arte l'inserimento in ogni comento (spazio tra una tavola e l'altra) di listelli di legno di forma irregolare appositamente creati che andranno a riempire appunto gli spazi generatesi nei comenti stessi, che ad oggi risultano di natura più grave di quelli individuati precedentemente dallo scrivente Perito Navale. Si ritiene giusto riferire quanto sopra poiché in seguito verrà considerato ai fini della stima del valore della barca. Passando al ponte di coperta, c'è da dire che anche questo è costituito da listelli di legno di teak e anche qui si reputano necessari interventi di manutenzione, non meno importanti dei precedenti; si nota con facilità lo stato di conservazione da cui si evince la formazione di muffe e vegetazione sul ponte (Cfr. foto denominate "**Coperta**"). Così come la tuga (sovrastuttura che accoglie la plancia di comando con divanetti e tavolo per ospiti). Il trattamento protettivo e di finitura trasparente applicato si presenta completamente deteriorato con evidenti distacchi e sfogliature ed in molti punti la marcescenza dei legni è molto evidente tanto da richiederne il rifacimento da zero (cfr. foto denominate "**Tuga**"). Le tappezzerie analogamente al resto si presentano ormai da sostituire. Per tappezzerie si intendono pavimentazioni, cuscinerie materassi ecc. (cfr. foto denominate tappezzeria)

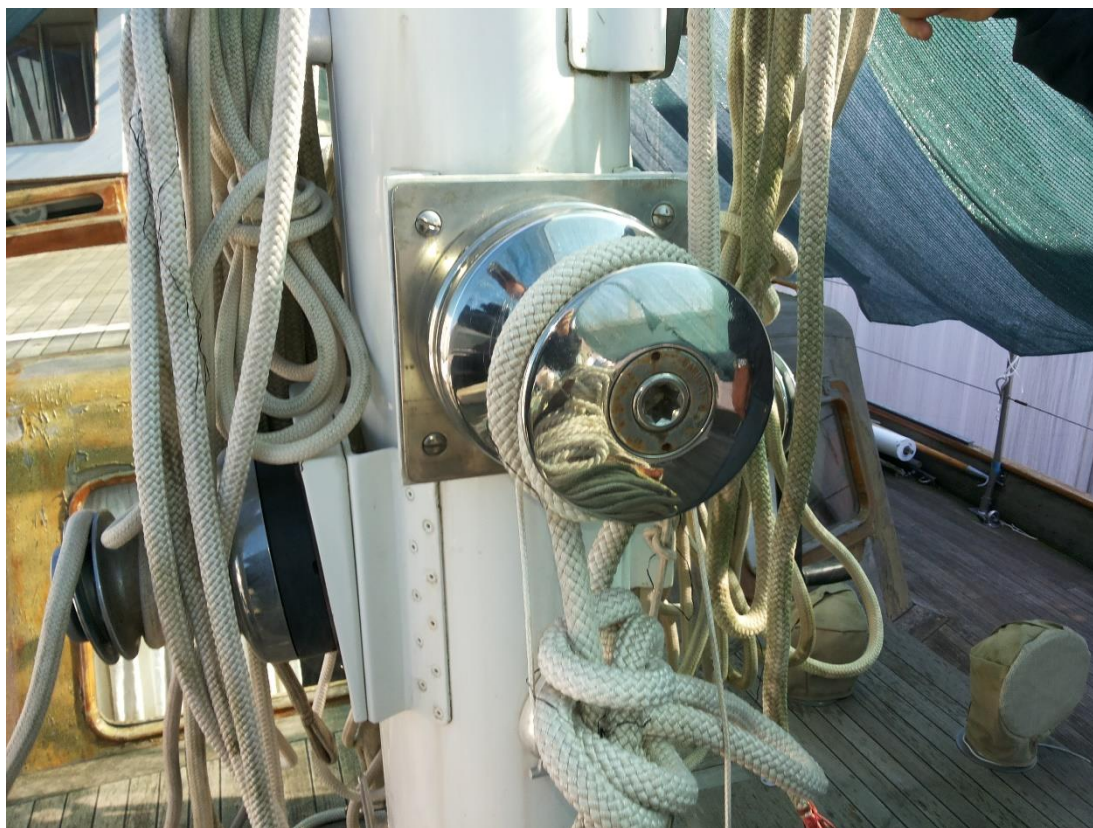
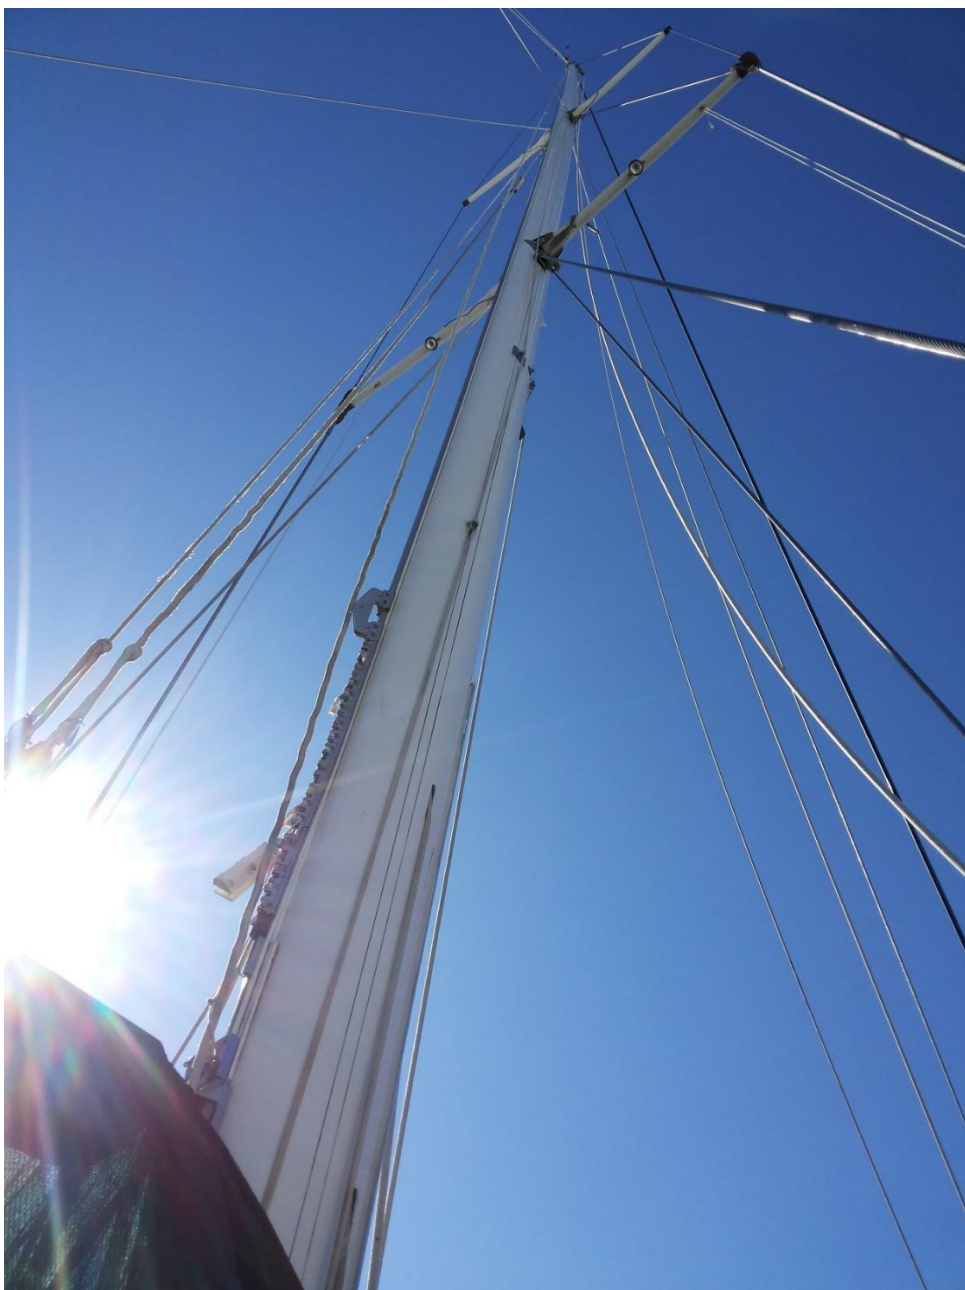
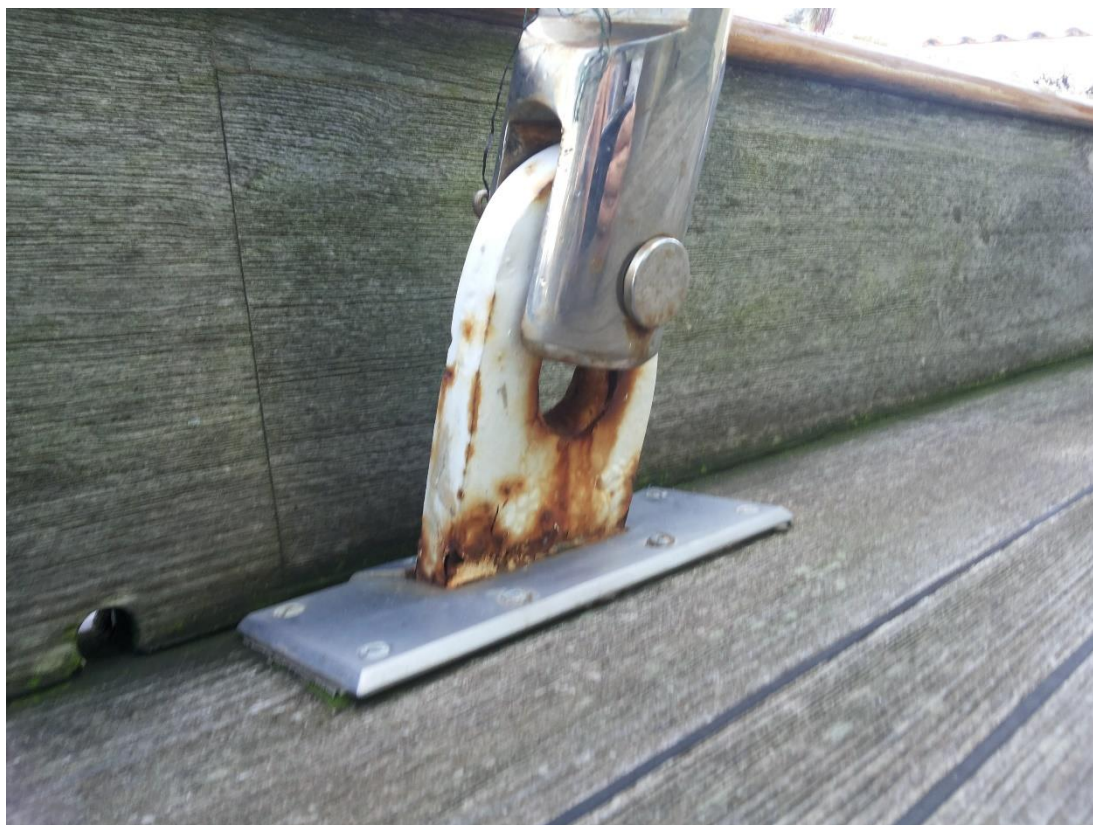
## ARMAMENTO VELICO

L'ossatura (elementi strutturali dell'imbarcazione), si presenta in buono stato di conservazione, anche se evidentemente priva di manutenzione. Non è stato possibile provare gli organi di propulsione governo e trasmissione perché la barca era in secco al momento degli accessi del sottoscritto e più precisamente, come detto posta su n. 10 taccature all'interno del cantiere in area scoperta. Ma nonostante l'assenza di eventi dannosi al momento dell'ingresso in cantiere avvenuto in totale efficienza si ritiene possano essere considerati in cattivo stato di conservazione e anche qui carenti di ogni dovuta manutenzione. L'armamento velico è costituito da due alberi a doppia crocetta più un rollafiocco appunto per avvolgere e aprire la vela di prua che è detta appunto fiocco. E' da far presente che l'albero poppiero, più propriamente detto di mezzana, al momento degli accessi risultava sbarcato e riposto sulla parete di uno di capannoni del cantiere. (Cfr. foto n. 6 – 7) corredato di tutte le manovre con sopra collegate le antenne degli strumenti di navigazione. L'alberatura del Kerilos risulta comunque in sufficiente stato di conservazione escludendo il così come tutto il resto dell'armamento velico. I winches (argani necessari per manovrare le vele) – il salpancora – il rollafiocco, risultano essere tutti oltre che di buona qualità, anche in discreto stato conservativo. Stessa cosa dicasi per il sartame (insieme di cavi di acciaio che costituiscono la tenuta dell'alberatura sia trasversalmente che longitudinalmente) (cfr. foto con dicitura "**Armamento velico**").
