# ALLEGATO F.1.7

Fotografie degli esterni

# ALLEGATO F.1.8

Fotografie degli interni

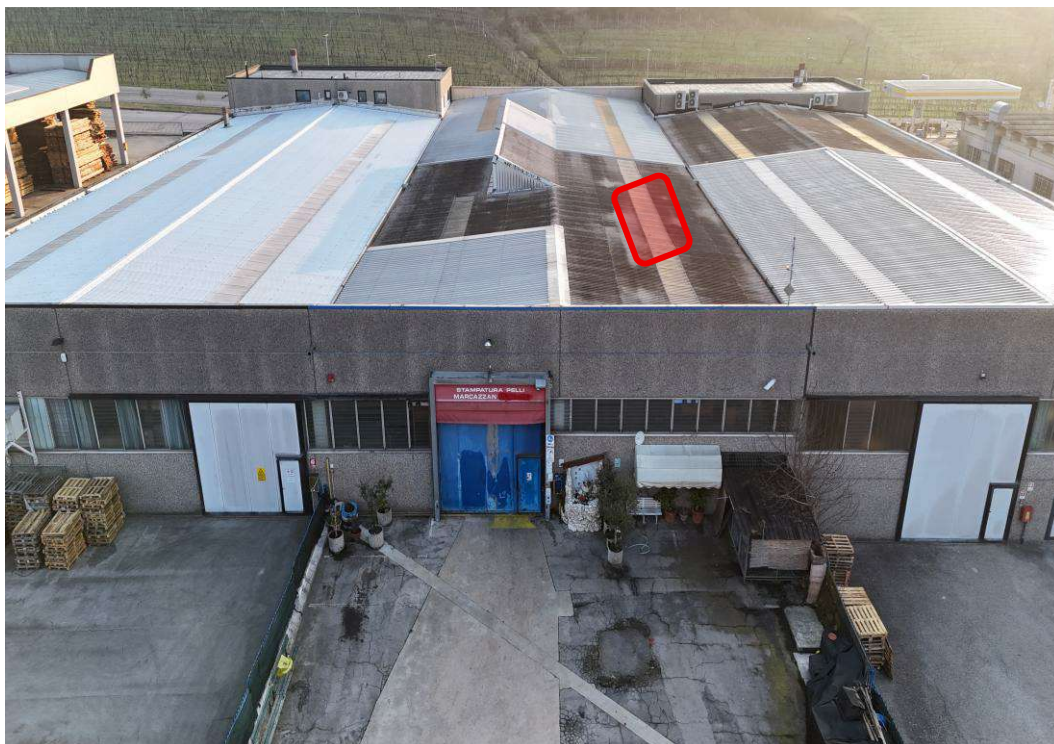
**\*FOTO AEREA DELLA COPERTURA CON DRONE- NEL RIQUADRO ROSSO LA ZONA DI INFILTRAZIONE RISCONTRATA NEL CORSO DEL SOPRALLUOGO**

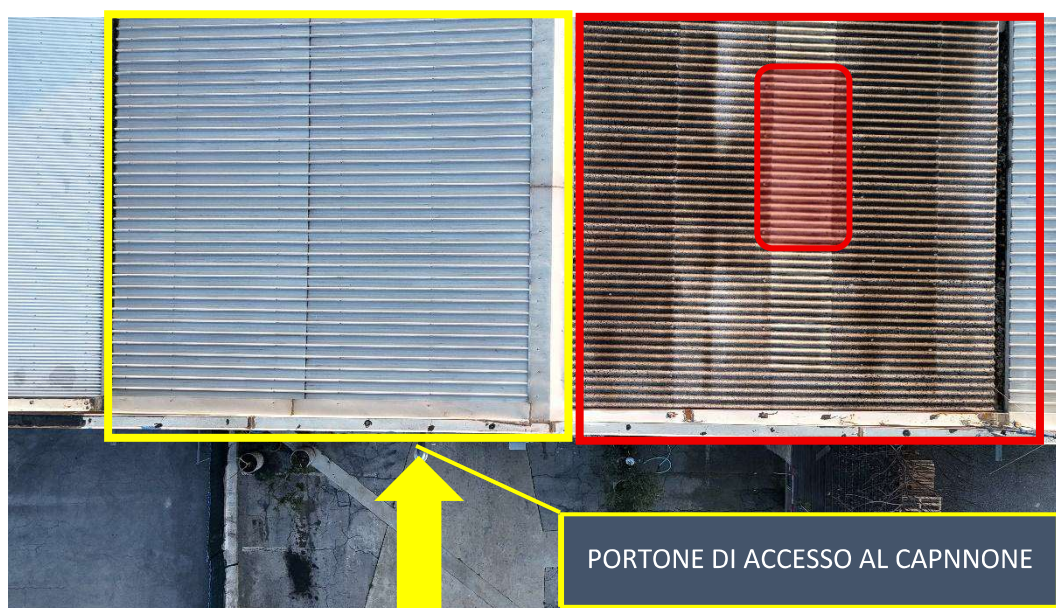
**\*FOCUS DELLA COPERTURA CON DRONE – NEL CONTORNO GIALLO PORZIONE DI COPERTURA RINNOVATA NEGLI ANNI - NEL CONTORNO ROSSO ZONA DI INFILTRAZIONE**

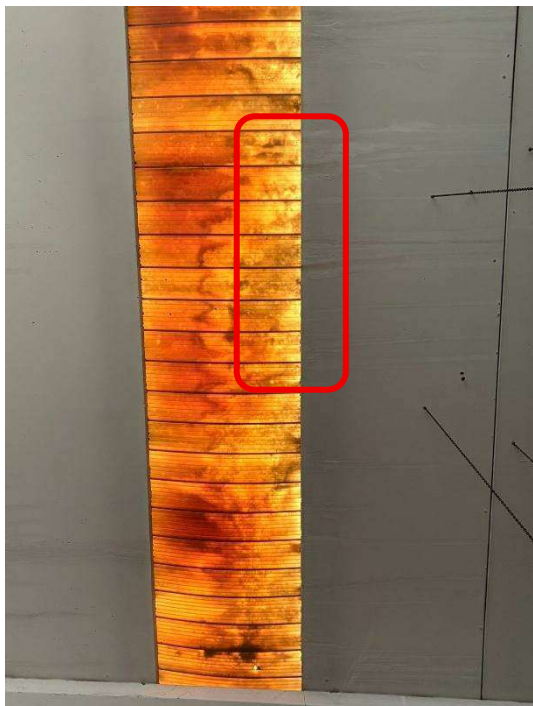
**AREA D'INFILTRAZIONE\* AL  
VERIFICARSI DI PIOGGE  
ABBONDANTI**

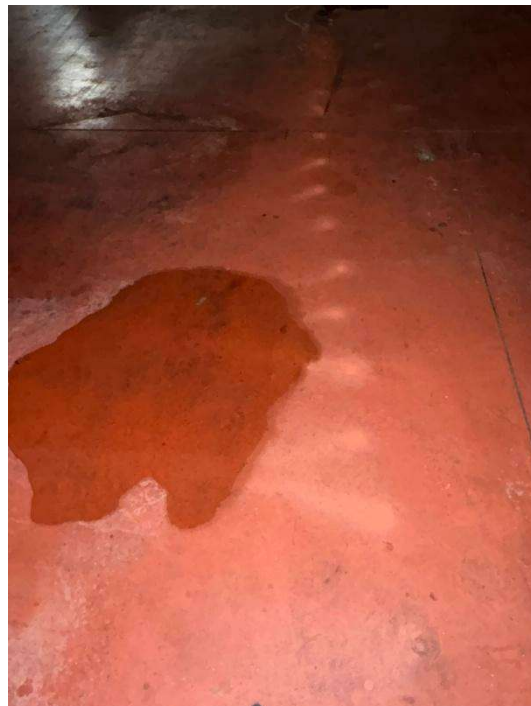
**FENOMENO DI RISTAGNO TEMPORANEO  
DELL'ACQUA DI INFILTRAZIONE  
DAL TETTO\***
