**OGGETTO : RELAZIONE TECNICA INTEGRATA INERENTE L'EDIFICIO A DESTINAZIONE MISTA  
IN SALSOMAGGIORE TERME, VIA MILANO 96  
PROPRIETA'**

PERIZIA DI STIMA DEGLI IMMOBILI SITI IN SALSOMAG-

- F. 34 m 789 Sub. 1, cat. C/2
- F. 34 m 344 Sub. 2, cat. C/1;
- F. 34 m 344 Sub. 10, cat. A/3;
- F. 34 m 344 Sub. 11, cat. A/3;
- F. 34 m 344 Sub. 12; cat. C/6

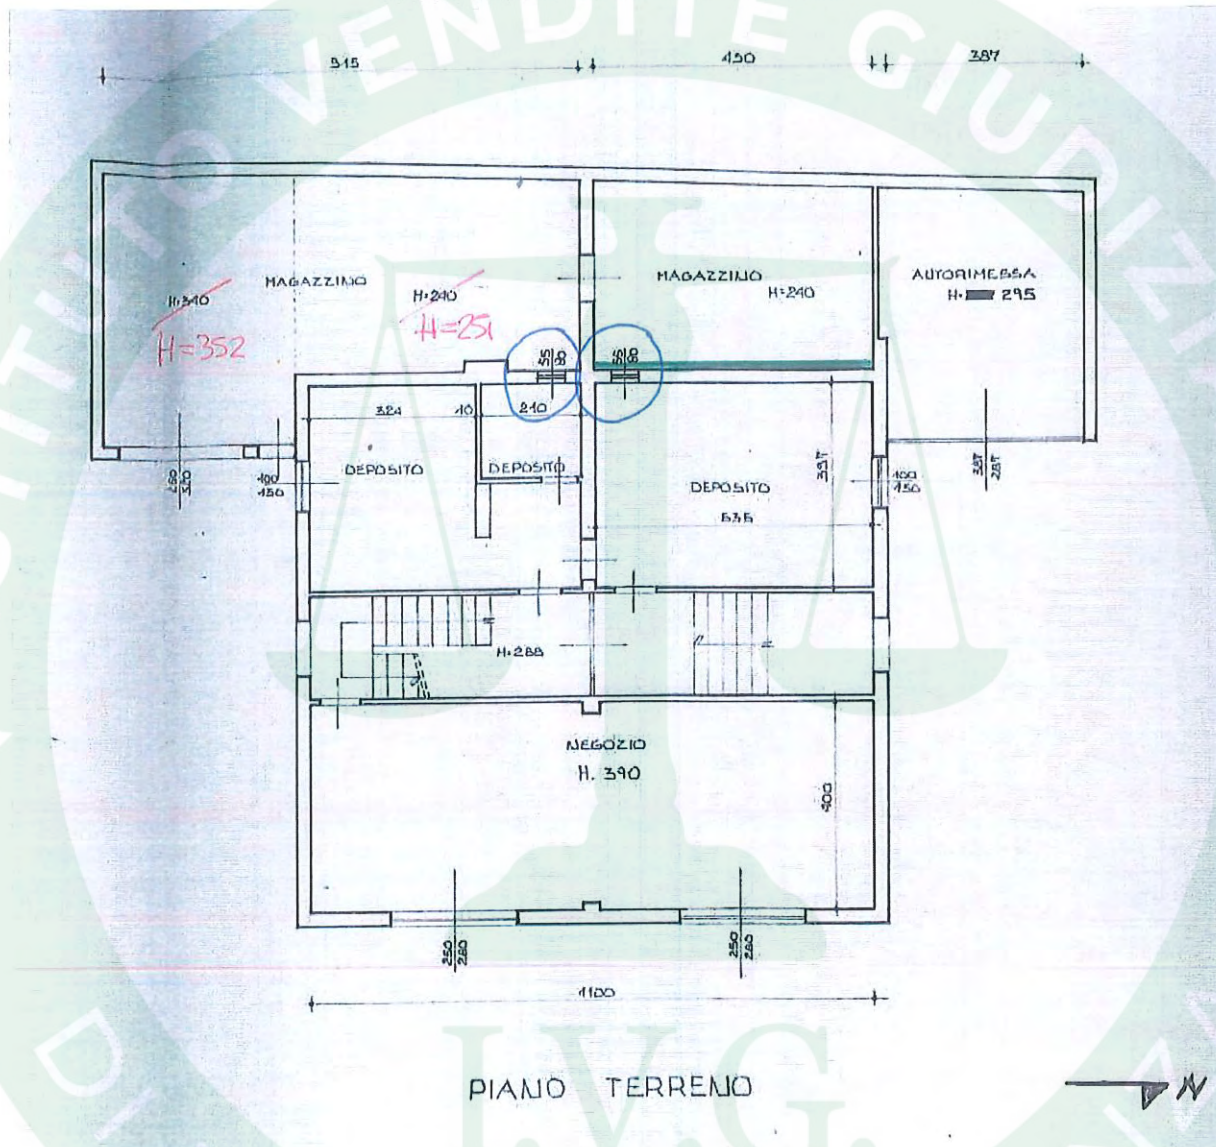
UNITA' IMMOBILIARE F34 m789 sub1

- Difformità rilevata nelle altezze. Gli scostamenti sono del 4.6% per l'altezza 2.40 m rilevata 2.51 m e 3.5% per l'altezza 3.40 rilevata 3.52 m. Le unità presentano superficie complessiva lorda di 65 mq circa, pertanto inferiore a 100 mq, quindi il limite di tolleranza di riferimento è rappresentato dal 5% (cfr. LRER 23/04 art. 19-bis c.1.1 lett d.) con opere esistenti al 24.05.2024. Ciò premesso i rilievi possono essere annoverati fra le tolleranze costruttive ai sensi della LRER 23/04 art. 19-bis c.1.1 lett d.); come evidenziate in rosso nell'allegato

- Presenza di controparete est. E' presente una controparete che occulta la finestra prospiciente il magazzino (si tratta della finestra sul locale cantina di cui si dirà oltre). La parete è ammissibile posto che non limita l'uso della cantina retrostante. Tuttavia rappresenta un elemento divisorio interno (di cui alla LR 15/2013 art. 7 c.5). Il rilievo è sanabile mediante CILA in sanatoria e inquadrabile nel caso di cui alla LRER 23/04 art. 16 bis c.1 con sanzione ridotta a 516 € per il disposto della LRER 23/04 art. 16 bis c.4 bis.); come evidenziate in verde nell'allegato.

- Si rilevano infine due aperture erroneamente rappresentate posto che le stesse sono a contatto con i locali cantina sottostanti il piano negozio. Queste possono essere inquadrare nella casistica degli errori di rappresentazione di cui alla LRER 23/04 art. 19-bis c.1 bis e identificate anch'esse fra le tolleranze costruttive; come evidenziate in blu, e cerchiate, nell'allegato.

- MAGAZZINI A PIANO TERRA: Foglio 34, Particella 789, Sub. 1, cat. C/2: dal punto di vista catastale si tratta di tolleranze edilizie che non necessitano di regolarizzazione. Le modifiche riportate inoltre non incidono sulla consistenza catastale e, come tali, non necessitano di regolarizzazione; in forza dei disposti della Circolare Agenzia delle entrate n. 2/2010;

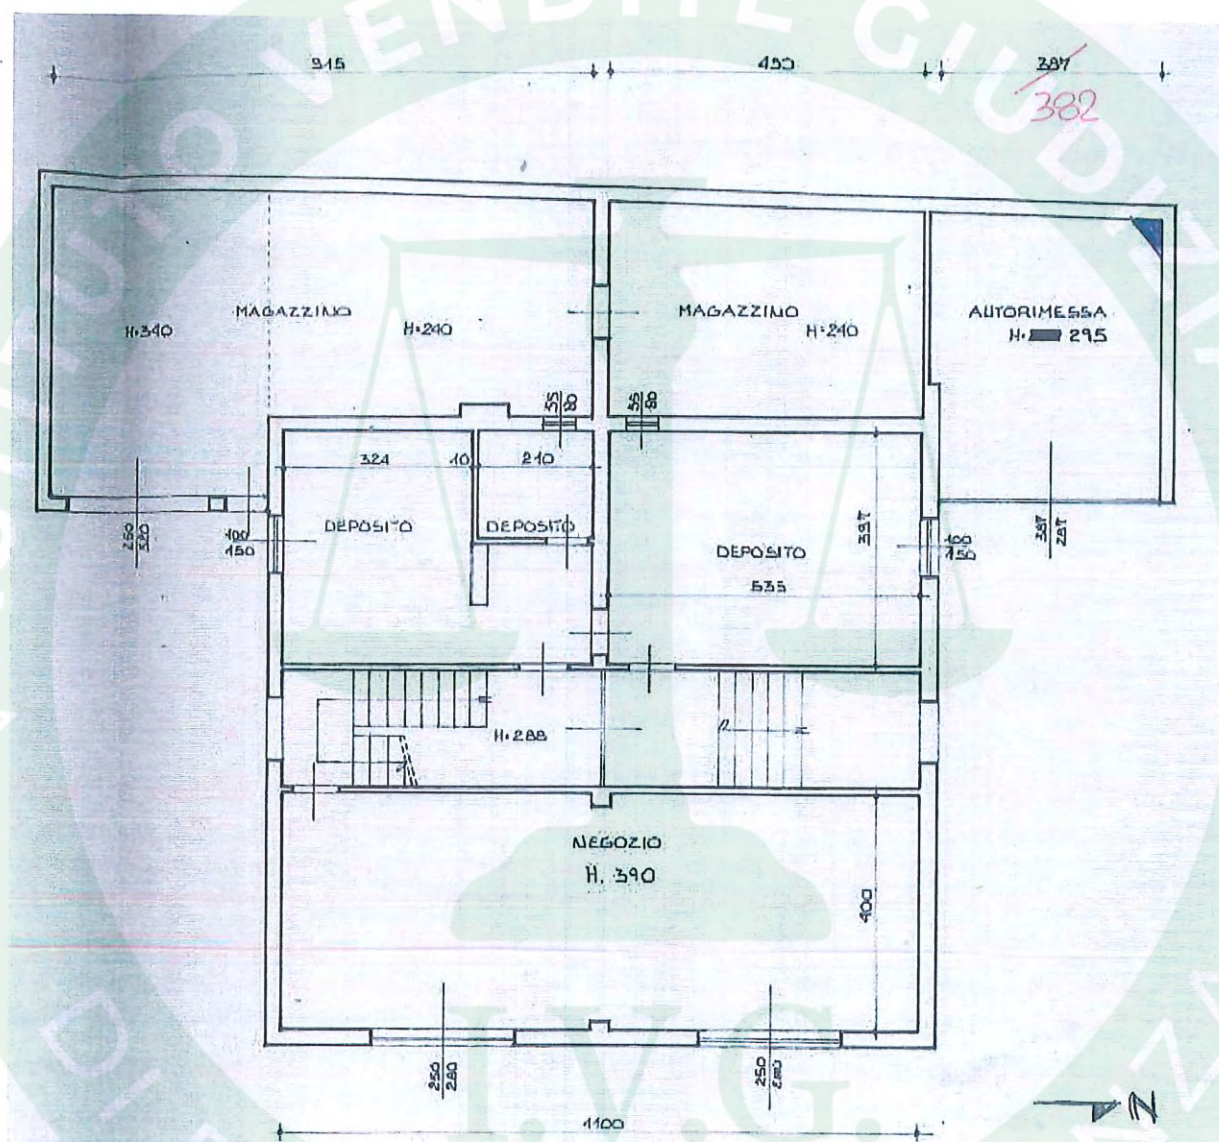
UNITA' IMMOBILIARE F34 m344 sub12 - AUTORIMESSA NORD

- Difformità rilevata nella larghezza. Gli scostamenti sono del 3.9%. L'unità presenta superficie lorda di 20 mq circa, pertanto inferiore a 60 mq, quindi il limite di tolleranza di riferimento è

- rappresentato dal 6% (cfr. LRER 23/04 art. 19-bis c.1.1 lett e.) con opere esistenti al 24.05.2024. Ciò premesso i rilievi possono essere annoverati fra le tolleranze costruttive ai sensi della LRER 23/04 art. 19-bis c.1.1 lett e.); come evidenziate in rosso nell'allegato

- o Si rileva infine uno spigolo chiuso in diagonale già esistente nel medesimo stato all'atto della costruzione. Trattasi pertanto di erronea rappresentazione. Il rilievo può essere inquadrato nella casistica degli errori di rappresentazione di cui alla LRER 23/04 art. 19-bis c.1 bis e identificato anch'esso fra le tolleranze costruttive; come evidenziato in blu nell'allegato.

- AUTORIMESSA A PIANO TERRA: Foglio 34, Particella 344, Sub. 12, cat. C/6: dal punto di vista catastale si tratta di tolleranze edilizie che non necessitano di regolarizzazione. Le modifiche riportate inoltre non incidono sulla consistenza catastale e, come tali, non necessitano di regolarizzazione; in forza dei disposti della Circolare Agenzia delle entrate n. 2/2010;

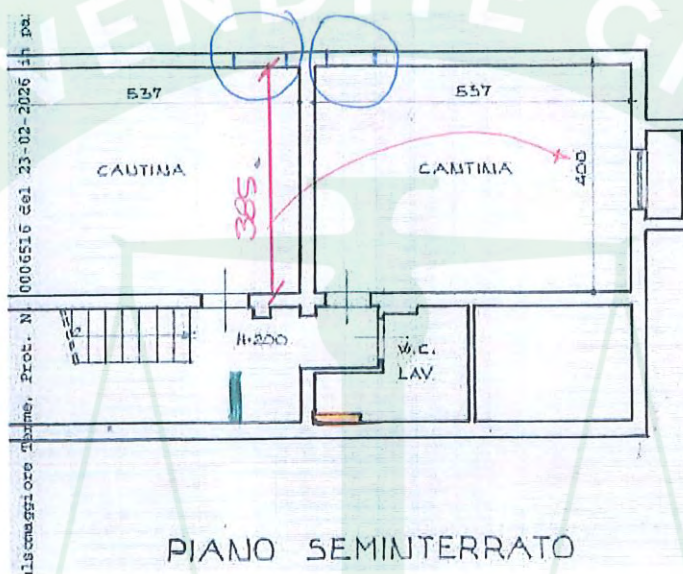
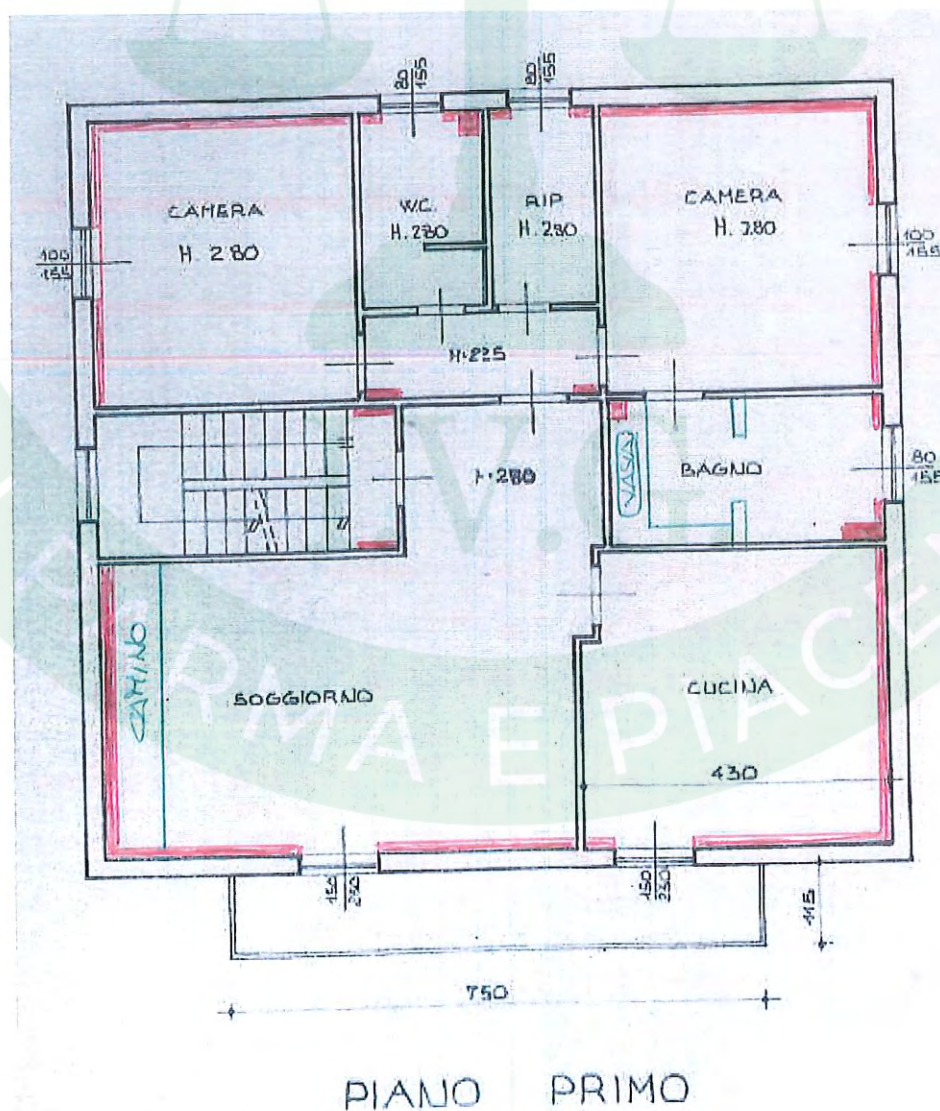
UNITA' IMMOBILIARE F34 m344 sub10 – APPARTAMENTO PIANO PRIMO E PARTI COMUNI

- o Difformità rilevata nelle dimensioni della cantina. Gli scostamenti sono del 3.8% 3.85 m rilevata rispetto ai 4.00 m indicati. L'unità presenta superficie utile 106 mq circa, pertanto fra 100 mq e 300 mq, quindi il limite di tolleranza di riferimento è rappresentato dal 4% (cfr. LRER 23/04 art. 19-bis c.1.1 lett c.) con opere esistenti al 24.05.2024. Ciò premesso i rilievi possono essere annoverati fra le tolleranze costruttive ai sensi della LRER 23/04 art. 19-bis c.1.1 lett c.); come evidenziate in rosso nell'allegato;

- o Si rilevano due aperture, in cantina, erroneamente rappresentate posto che le stesse sono state indicate a contatto con i locali del negozio e no riportate all'interrato. Queste possono essere inquadrate nella casistica degli errori di rappresentazione di cui alla LRER 23/04 art. 19-bis c.1 bis e identificate anch'esse fra le tolleranze costruttive; come evidenziate in blu, e cerchiate, nell'allegato.

- o Presenza di parete interna al vano scala, al seminterrato. E' presente una parete divisoria. La parete è ammissibile, tuttavia rappresenta un elemento divisorio interno (di cui alla LR 15/2013 art. 7 c.5). Il rilievo è sanabile mediante CILA in sanatoria e inquadrabile nel caso di cui alla LRER 23/04 art. 16 bis c.1 con sanzione ridotta a 516 € per il disposto della LRER 23/04 art. 16 bis c.4 bis.); come evidenziate in verde nell'allegato.

- Si rilevano la mancanza di una irregolarità di parete nel vano wc comune. Questa può essere inquadrata nelle irregolarità esecutive di cui alla LRER 23/04 art. 19-bis c.1 bis e identificate anch'esse fra le tolleranze costruttive; come evidenziata arancione nell'allegato.

- A carico dell'appartamento si rilevano cassonetti murari e ringrossi da ritenersi già esistenti all'atto della costruzione, pertanto esistenti al 24.05.2024. Trattasi pertanto di erronea rappresentazione. Il rilievo può essere inquadrato nella casistica degli errori di rappresentazione di cui alla LRER 23/04 art. 19-bis c.1 bis e identificato anch'esso fra le tolleranze costruttive; come evidenziato in rosso nell'allegato.

- A carico dell'appartamento si rileva un minore dimensionamento per effetto di controparete perimetrale da ritenersi già esistente all'atto della costruzione, pertanto esistenti al 24.05.2024. Trattasi pertanto di erronea rappresentazione. Il rilievo può essere inquadrato nella casistica degli errori di rappresentazione di cui alla LRER 23/04 art. 19-bis c.1 bis e identificato anch'esso fra le tolleranze costruttive; come evidenziato in rosso nell'allegato.

- Presenza nell'appartamento di strutture murarie per il contenimento del camino nel soggiorno. Nel bagno sono presenti muretti bassi e vasca incassata. Le modifiche sono ammissibili, tuttavia rappresentano un elemento interno (di cui alla LR 15/2013 art. 7 c.5). Il rilievo è sanabile mediante CILA in sanatoria e inquadrabile nel caso di cui alla LRER 23/04 art. 16 bis c.1 con sanzione ridotta a 516 € per il disposto della LRER 23/04 art. 16 bis c.4 bis.); come evidenziate in verde nell'allegato.

- APPARTAMENTO A PIANO PRIMO E RELATIVA CANTINA A PIANO SEMINTERRATO E PARTI COMUNI: Foglio 34, Particella 344, Sub. 10, cat. A/3: dal punto di vista catastale si tratta di tolleranze edilizie che non necessitano di regolarizzazione. Le modifiche riportate inoltre non

incidono sulla consistenza catastale e, come tali, non necessitano di regolarizzazione; in forza dei disposti della Circolare Agenzia delle entrate n. 2/2010;

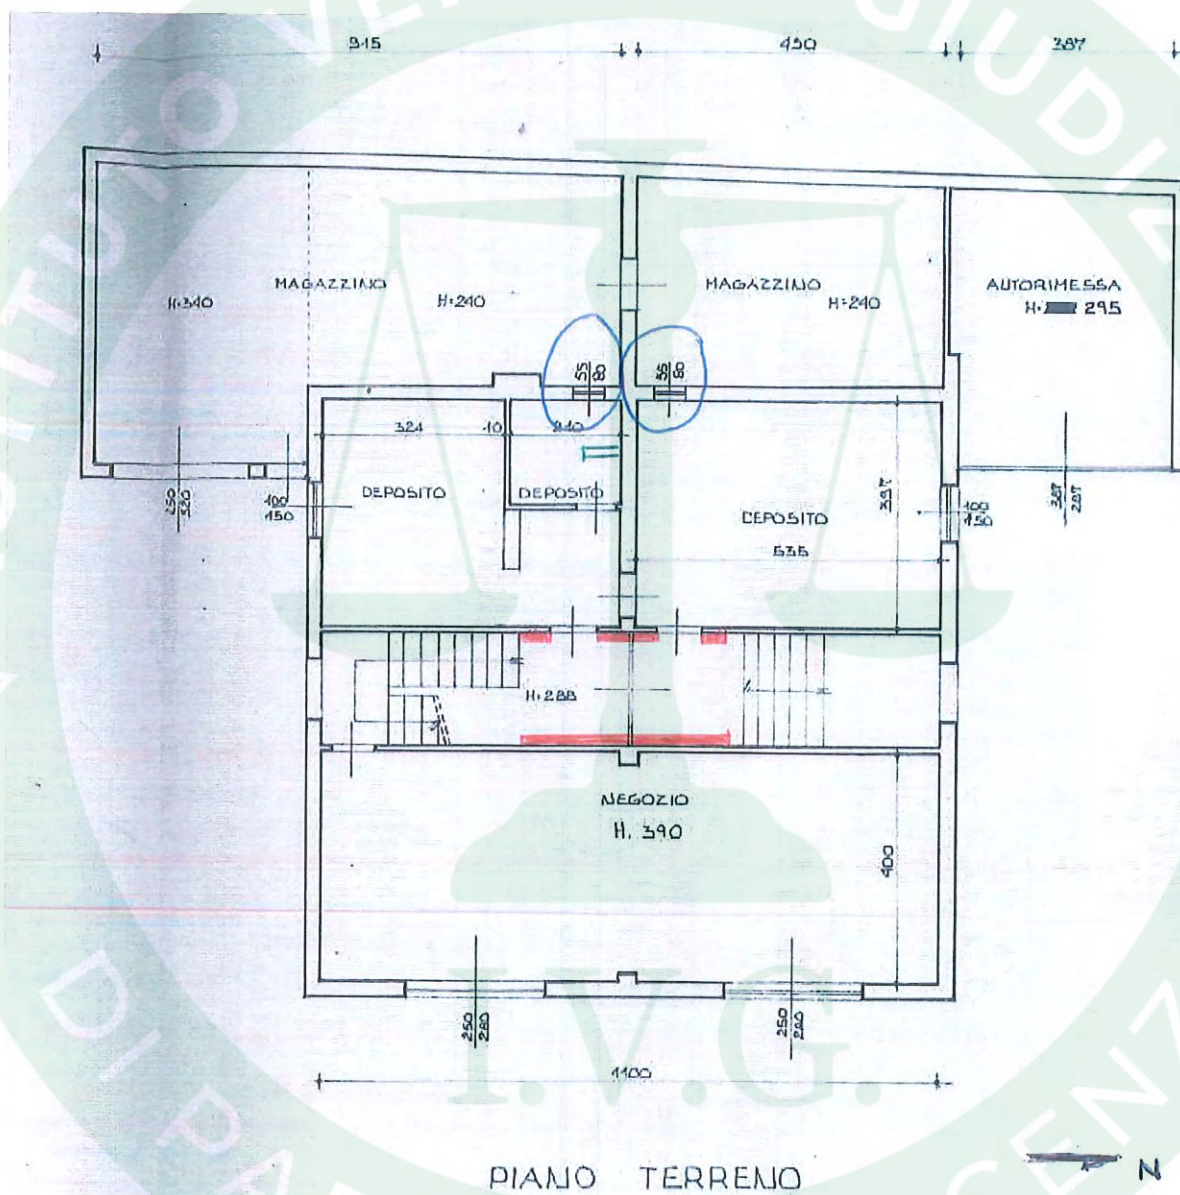
UNITA' IMMOBILIARE: Foglio 34, Particella 344, Sub. 2, cat. C/1 - NEGOZIO A PIANO TERRA E PARTI COMUNI

- Si rilevano due aperture erroneamente rappresentate posto che le stesse sono ripetute a contatto con i locali cantina sottostanti il piano negozio. Queste possono essere inquadrare nella casistica degli errori di rappresentazione di cui alla LRER 23/04 art. 19-bis c.1 bis e identificate anch'esse fra le tolleranze costruttive; come evidenziate in blu, e cerchiato, nell'allegato.

- A carico del vani scala si rilevano ringrossi murari da ritenersi già esistenti all'atto della costruzione, pertanto esistenti al 24.05.2024. Trattasi pertanto di erronea rappresentazione. Il rilievo può essere inquadrato nella casistica degli errori di rappresentazione di cui alla LRER 23/04 art. 19-bis c.1 bis e identificato anch'esso fra le tolleranze costruttive; come evidenziato in rosso nell'allegato.

- Presenza di struttura muraria bassa per sostegno lavello nel locale deposito. Le modifiche sono ammissibili, tuttavia rappresentano un elemento interno (di cui alla LR 15/2013 art. 7 c.5). Il rilievo è sanabile mediante CILA in sanatoria e inquadrabile nel caso di cui alla LRER 23/04 art. 16 bis c.1 con sanzione ridotta a 516 € per il disposto della LRER 23/04 art. 16 bis c.4 bis.); come evidenziate in verde nell'allegato.

- NEGOZIO A PIANO TERRA E PARTI COMUNI: Foglio 34, Particella 344, Sub. 2, cat. C/1: dal punto di vista catastale si tratta di tolleranze edilizie che non necessitano di regolarizzazione. Le modifiche riportate inoltre non incidono sulla consistenza catastale e, come tali, non necessitano di regolarizzazione; in forza dei disposti della Circolare Agenzia delle entrate n. 2/2010;
- APPARTAMENTO A PIANO SECONDO E RELATIVA CANTINA A PIANO SEMINTERRATO: Foglio 34, Particella 344, Sub. 11, cat. A/3: dal punto di vista catastale si tratta di tolleranze edilizie che non necessitano di regolarizzazione. Le modifiche riportate inoltre non incidono sulla consistenza catastale e, come tali, non necessitano di regolarizzazione; in forza dei disposti della Circolare Agenzia delle entrate n. 2/2010;

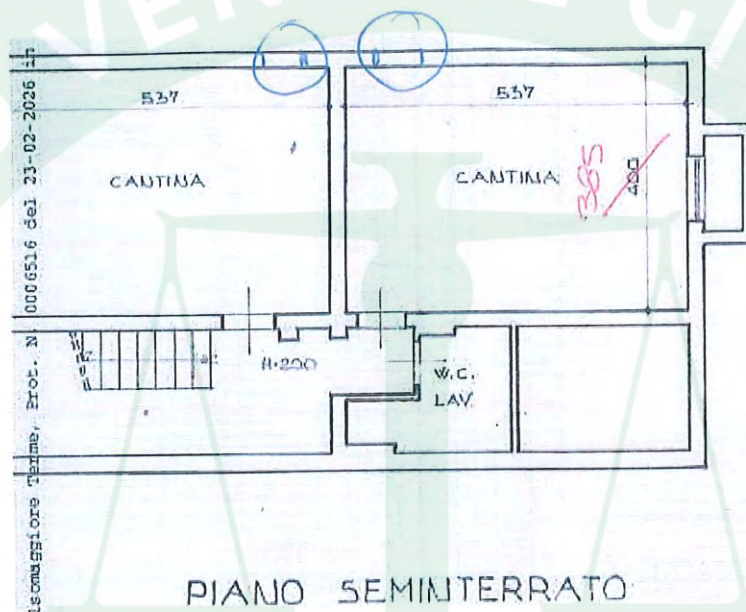
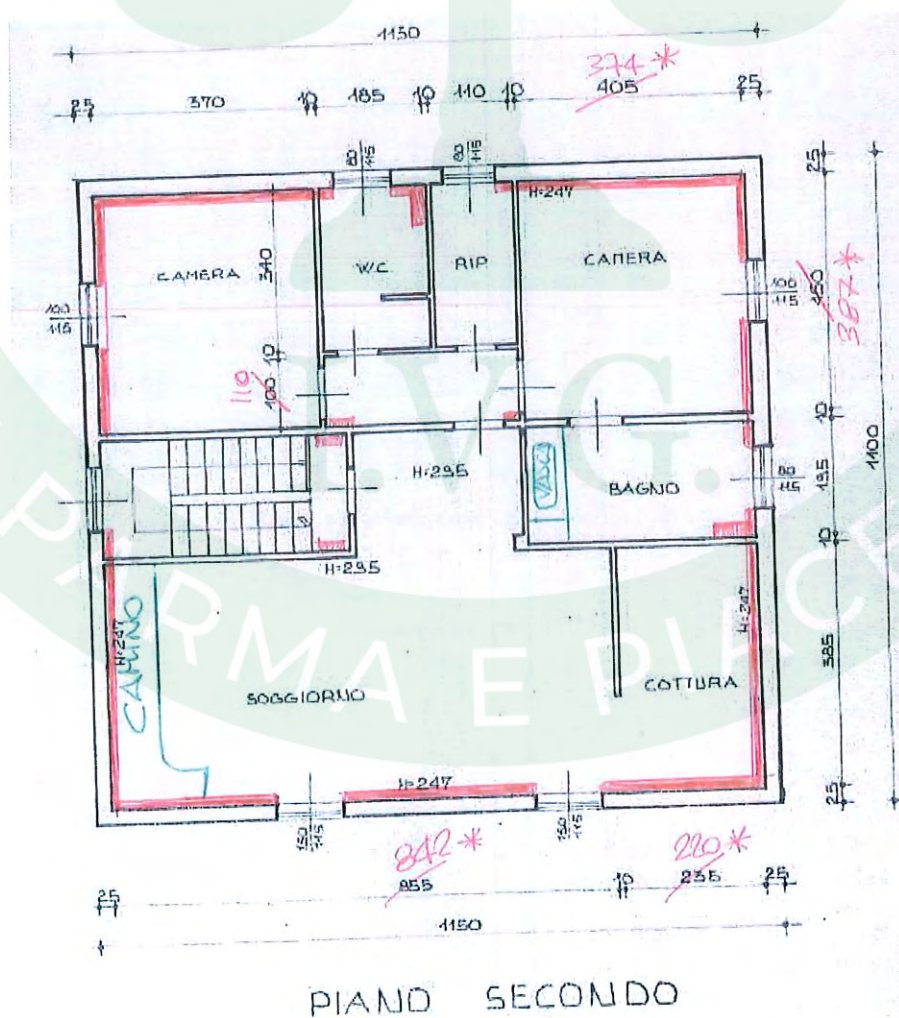
UNITA' IMMOBILIARE F34 m344 sub11 – APPARTAMENTO PIANO SECONDO E PARTI COMUNI

- Difformità rilevata nelle dimensioni della cantina. Gli scostamenti sono del 3.8% 3.85 m rilevata rispetto ai 4.00 m indicati. L'unità presenta superficie utile 106 mq circa, pertanto fra 100 mq e 300 mq, quindi il limite di tolleranza di riferimento è rappresentato dal 4% (cfr. LRER 23/04 art. 19-bis c.1.1 lett c.) con opere esistenti al 24.05.2024. Ciò premesso i rilievi possono essere annoverati fra le tolleranze costruttive ai sensi della LRER 23/04 art. 19-bis c.1.1 lett c.); come evidenziate in rosso nell'allegato;

- Si rilevano due aperture, in cantina, erroneamente rappresentate posto che le stesse sono state indicate a contatto con i locali del negozio e no riportate all'interrato. Queste possono essere inquadrare nella casistica degli errori di rappresentazione di cui alla LRER 23/04 art. 19-bis c.1 bis e identificate anch'esse fra le tolleranze costruttive; come evidenziate in blu, e cerchiate, nell'allegato.

- A carico dell'appartamento si rilevano cassonetti murari e ringrossi da ritenersi già esistenti all'atto della costruzione, pertanto esistenti al 24.05.2024. Trattasi pertanto di erronea rappresentazione. Il rilievo può essere inquadrato nella casistica degli errori di

rappresentazione di cui alla LRER 23/04 art. 19-bis c.1 bis e identificato anch'esso fra le tolleranze costruttive; come evidenziato in rosso nell'allegato.

- Presenza nell'appartamento di strutture murarie per il contenimento del camino nel soggiorno. Nel bagno sono presenti muretti bassi e vasca incassata. Le modifiche sono ammissibili, tuttavia rappresentano un elemento interno (di cui alla LR 15/2013 art. 7 c.5). Il rilievo è sanabile mediante CILA in sanatoria e inquadrabile nel caso di cui alla LRER 23/04 art. 16 bis c.1 con sanzione ridotta a 516 € per il disposto della LRER 23/04 art. 16 bis c.4 bis.); come evidenziate in verde nell'allegato. Fanno parte del medesimo rilievo gli scostamenti delle misure interne evidenziate in rosso \* con asterisco in allegato

- A carico dell'appartamento si rileva un minore dimensionamento per effetto di controparete perimetrale da ritenersi già esistente all'atto della costruzione, pertanto esistenti al 24.05.2024. Trattasi pertanto di erronea rappresentazione. Il rilievo può essere inquadrato nella casistica degli errori di rappresentazione di cui alla LRER 23/04 art. 19-bis c.1 bis e identificato anch'esso fra le tolleranze costruttive; come evidenziato in rosso nell'allegato.
