# TRIBUNALE ORDINARIO - LECCO

### 116/2025

## CONSULENZA ESTIMATIVA GIUDIZIARIA

**A** **appartamento** a CREMENO Via San Carlo 3, frazione Maggio, della superficie commerciale di **70,50** mq per la quota di 1/1 di piena proprietà ( \*\*\* DATO OSCURATO \*\*\* )  
CONDOMINIO CASAGRANDE.

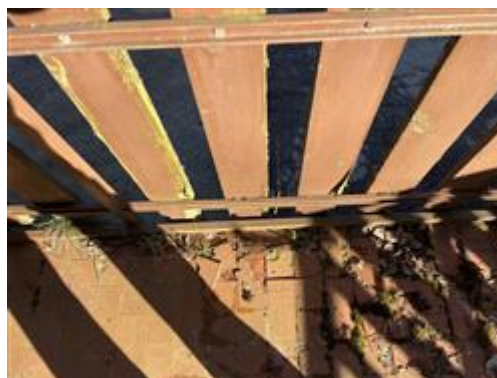
I pavimenti sono in piastrelle di ceramica di varie fogge e formati, come il rivestimento del bagno con lavabo, water, bidet e vasca; il pavimento del balcone è in gres rosso in pessime condizioni, come i legni del parapetto (la cui struttura in ferro è salvabile).

Ammaloramenti pavimentazione balcone

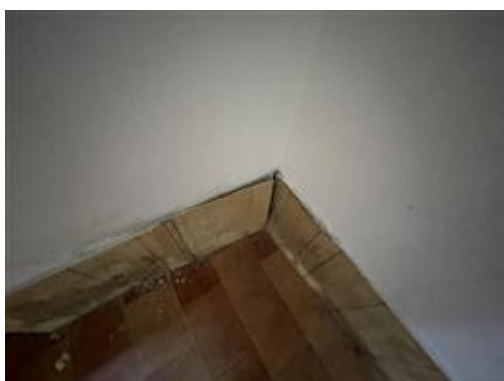
In particolare nel soggiorno e nelle due camere sono evidenti alla base delle pareti fenomeni di umidità che hanno ammalorato l'intonaco: nelle camere è dovuta alla risalita o all'imperfetta impermeabilizzazione, in quanto sebbene si tratti di un primo piano, essendo il condominio costruito su terreno in forte pendenza, alcune porzioni risultano seminterrate; nel soggiorno il fenomeno è probabilmente dovuto ad infiltrazioni dal balcone.

| <i>rivestimento interno</i> : posto in tutti gli altri locali realizzato in intonaco di malta tinteggiato. ampie porzioni ammaiorate, a causa di umidità proveninte dal terrazzo (soggiorno) e di risalita (altri locali, alcune porzioni dei quali parzialmente al di sotto del livello del terreno) | molto scarso | ★ ★ ★ ★ ★ ★ ★ ★ ★ ★ |

Umidità nei locali principali

L'appartamento richiede numerose opere di manutenzione straordinaria per essere reso abitabile.

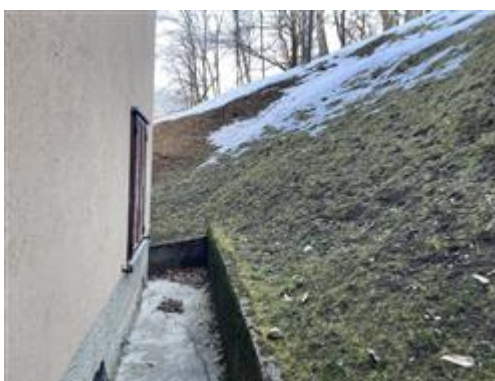
Area a sud dell'appartamento (porzioni parzialmente sotto il livello del terreno)
