## **ALLEGATO B**

- Documentazione Fotografica;

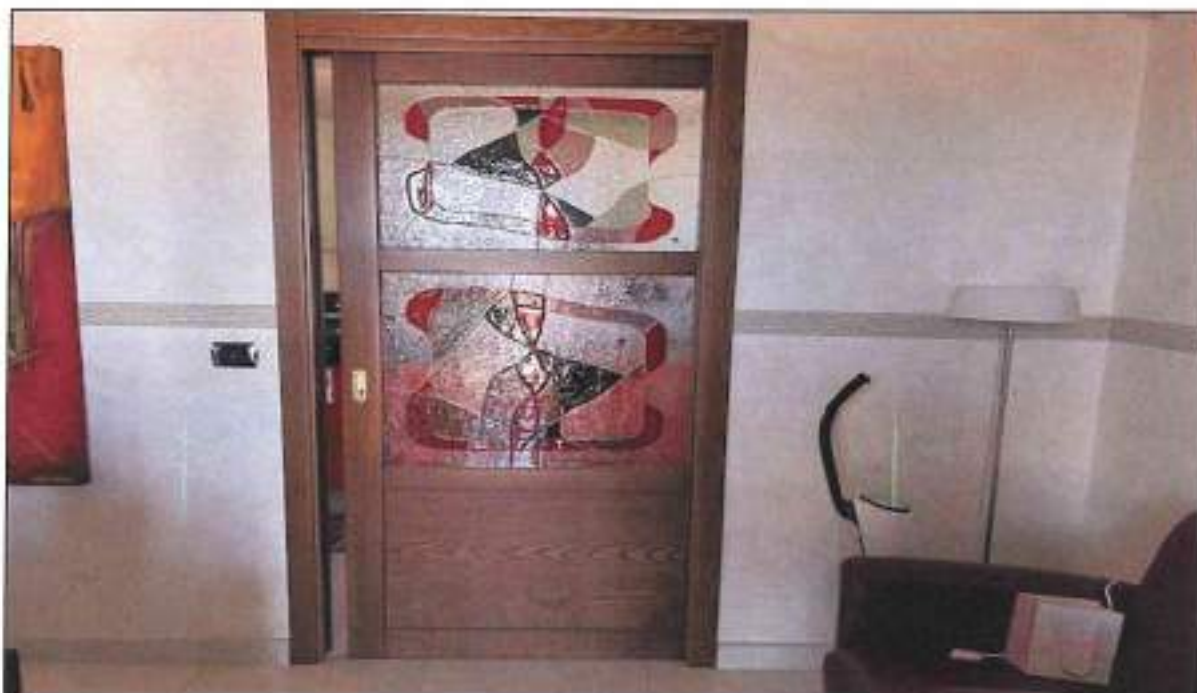
Foto n° 41 – Vista particolare infisso interno di collegamento alla cucina di ultima qualità.

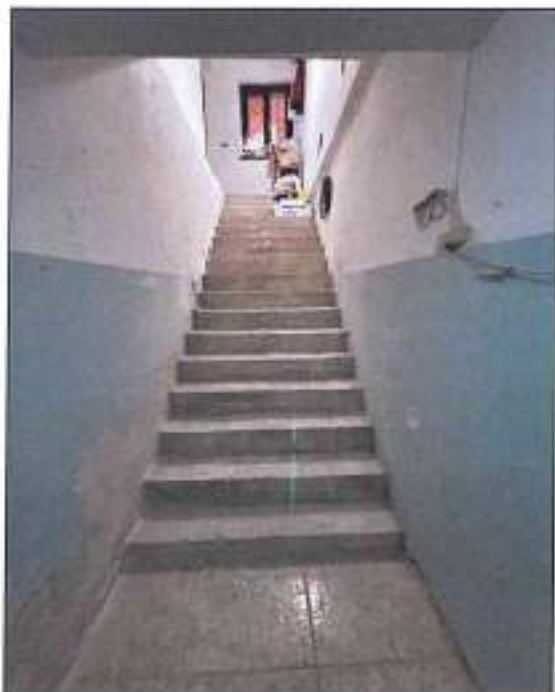
Foto n° 44 - Vista scala di accesso al piano seminterrato S1, allo stato attuale è allo stato rustico.

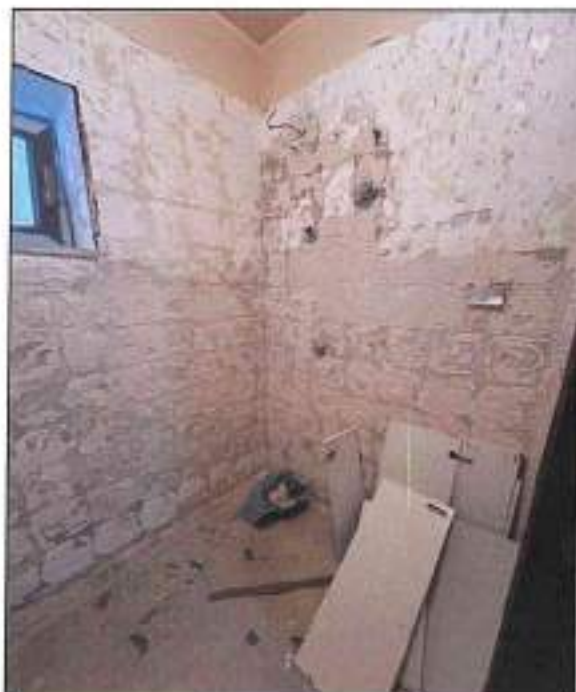
Foto n° 45 - Vista interna locale wc, al piano S1, allo stato rustico, sono stati realizzati solo gli infissi esterni.

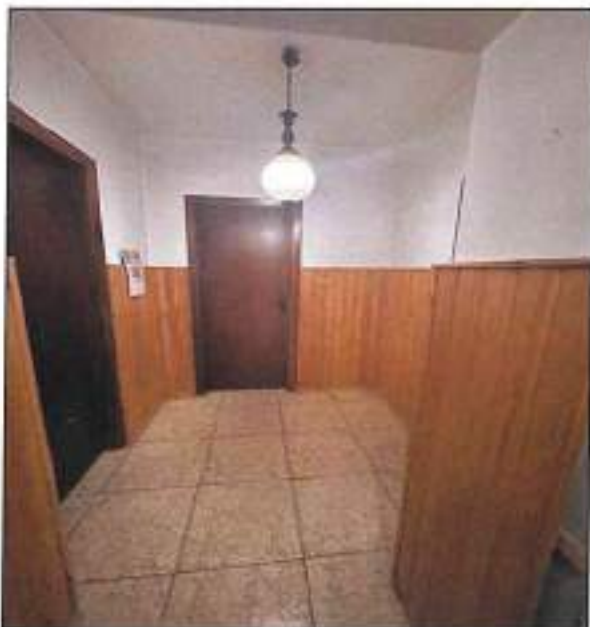
Foto n° 46 - Vista interna locale disimpegno di piano S1, non ristrutturato, con rifiniture in buone condizioni ma risalenti agli anni 85/90.

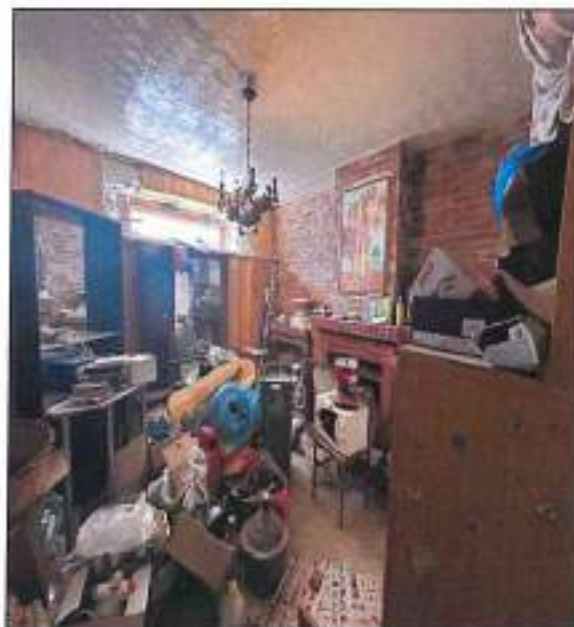
Foto n° 47 - Vista interna locale soggiorno - pronto, non ristrutturato.

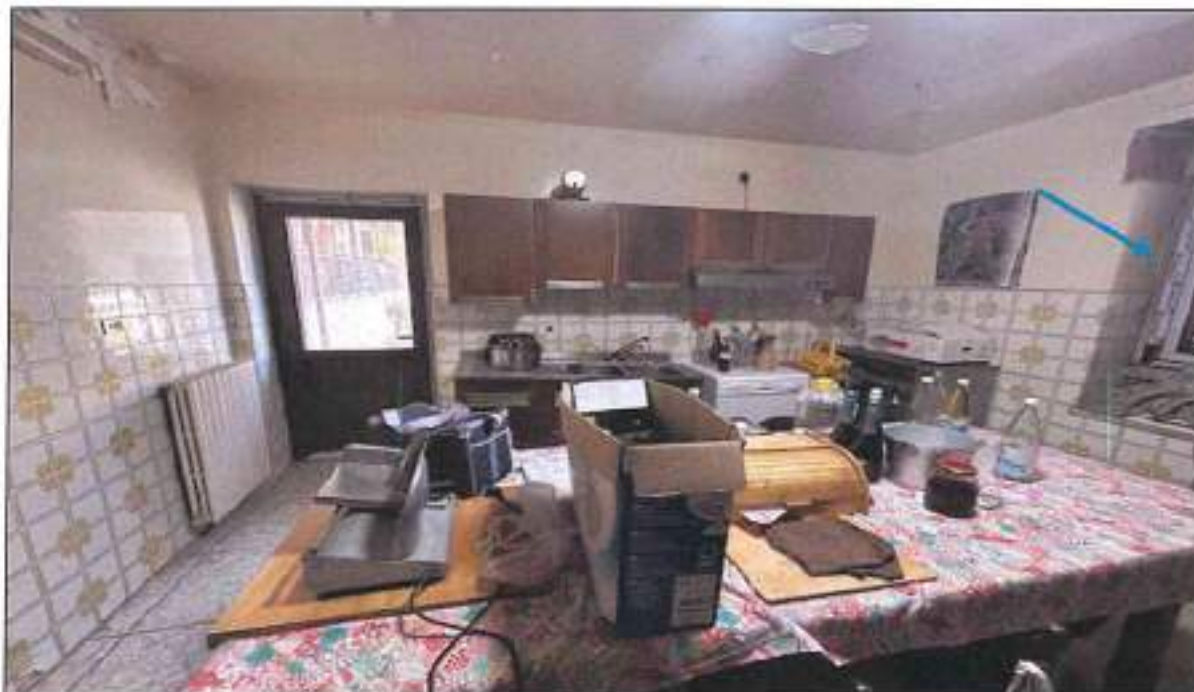
Foto n° 48 – vista interna locale cucina, è visibile indicato dalla freccia l'ingresso esterno già sostituito.

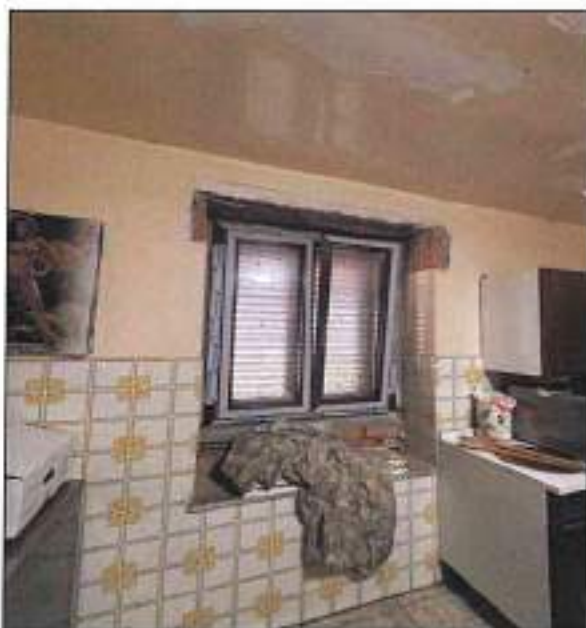
Foto n° 49 – vista interna locale cucina, particolare dell'ingresso esterno sostituito.

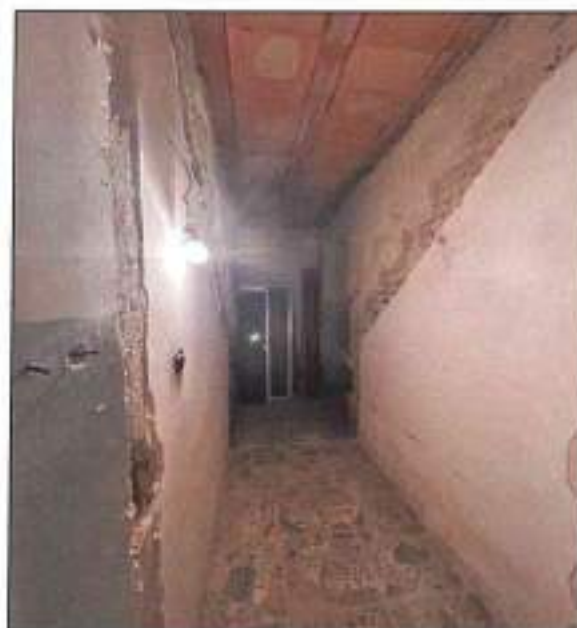
Foto n° 50 – vista interna locale corridoio al piano S1, con lavori rimasti sospesi allo stato rustico e non ancora terminati.
