**TRIBUNALE ORDINARIO di MACERATA**  
**ESECUZIONI IMMOBILIARI**

**R.G. n. 58/2025**

**DIFFORMITA' E IRREGOLARITA' EDILIZIE RILEVATE  
Via Sicilia 52-25/A, Civitanova Marche (MC)  
Foglio 7, part.IIa 204, sub 6-7**

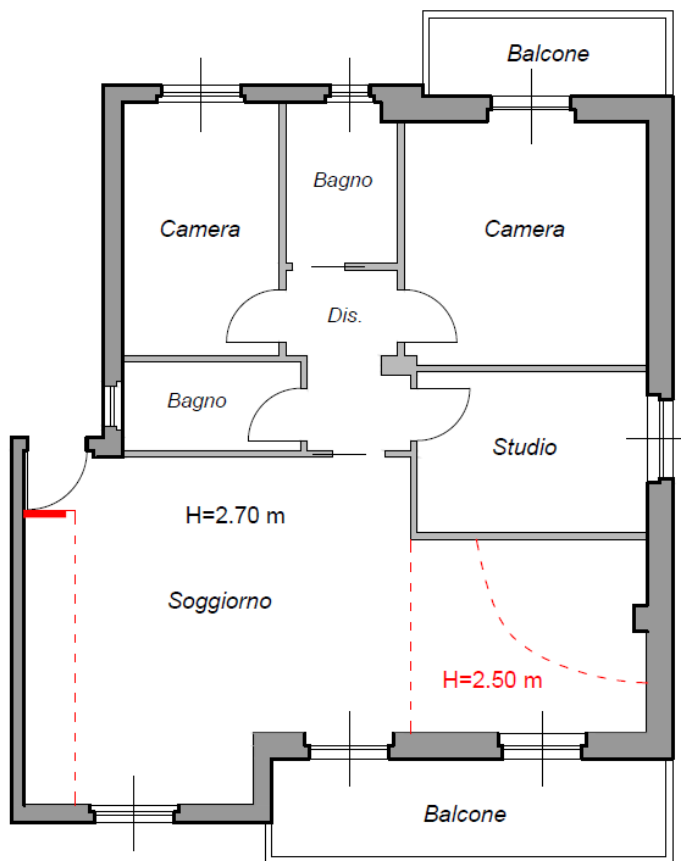
Piano terzo

Nella zona soggiorno dell'u.i. in oggetto risultano presenti:

- una spalletta realizzata in cartongesso in prossimità del portoncino d'ingresso a ridosso della parete confinante con l'unità immobiliare adiacente;
- controsoffittature con velette in cartongesso e ribassamenti del soffitto del soggiorno.

La difformità risulta regolarizzabile tramite la procedura di:

- C.I.L.A. in sanatoria per la regolarizzazione della difformità relativa alla diversa distribuzione interna;
- aggiornamento della planimetria catastale.
