Foto n. 121. Immagine aerea del compendio sito nella C/da Zurrica di Pollina.

Foto n. 122. Dettaglio dell'area ove ricadono i fabbricati ed il laghetto pignorati.

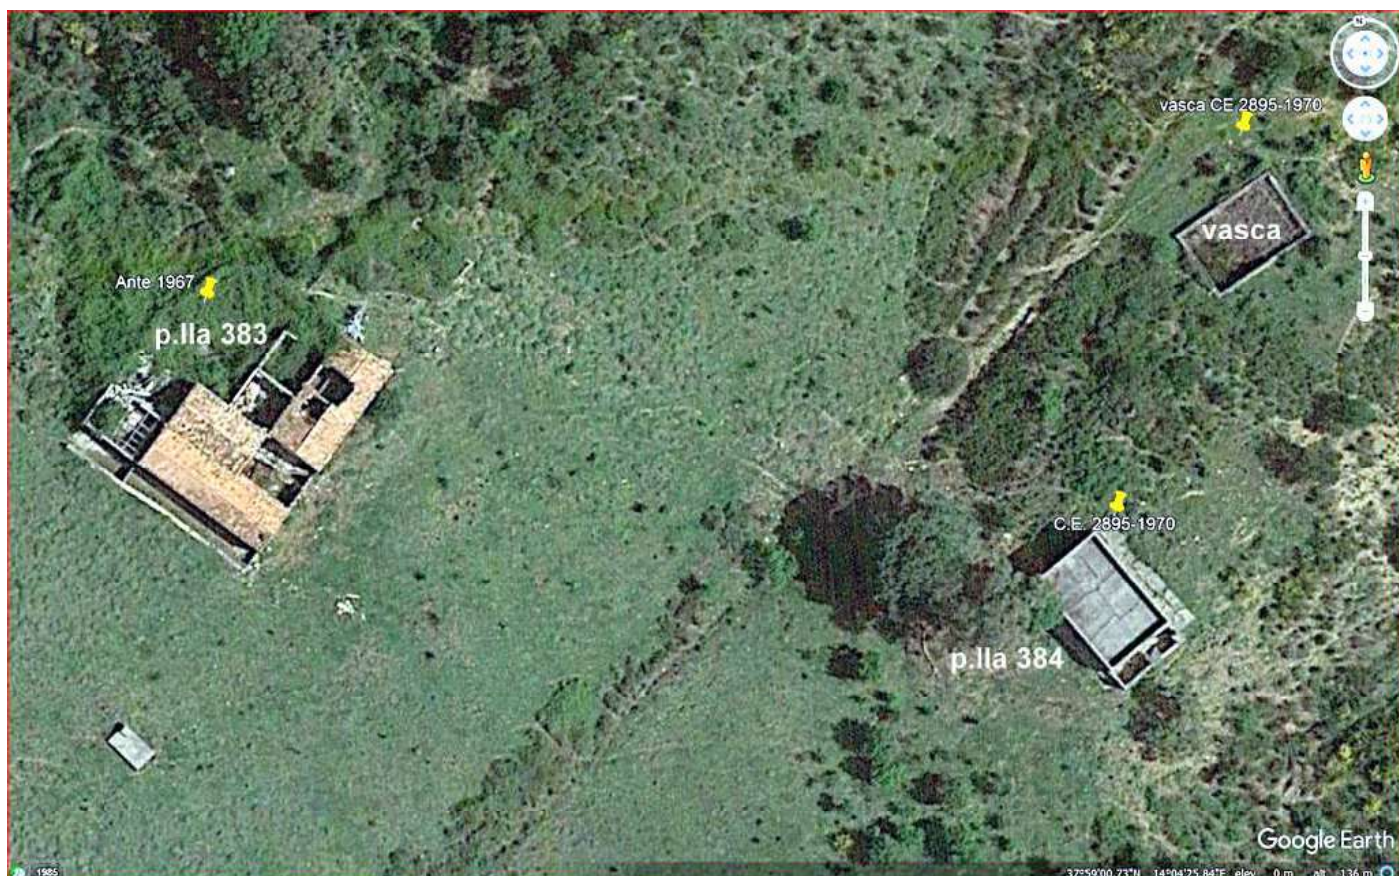
Foto n. 123. L'immagine mostra, a Sx il fabbricato distinto con la p.Ila 383, sulla Dx quello identificato con la p.Ila 384. Le condizioni di quello di sinistra sono critiche per via dei tetti crollati.

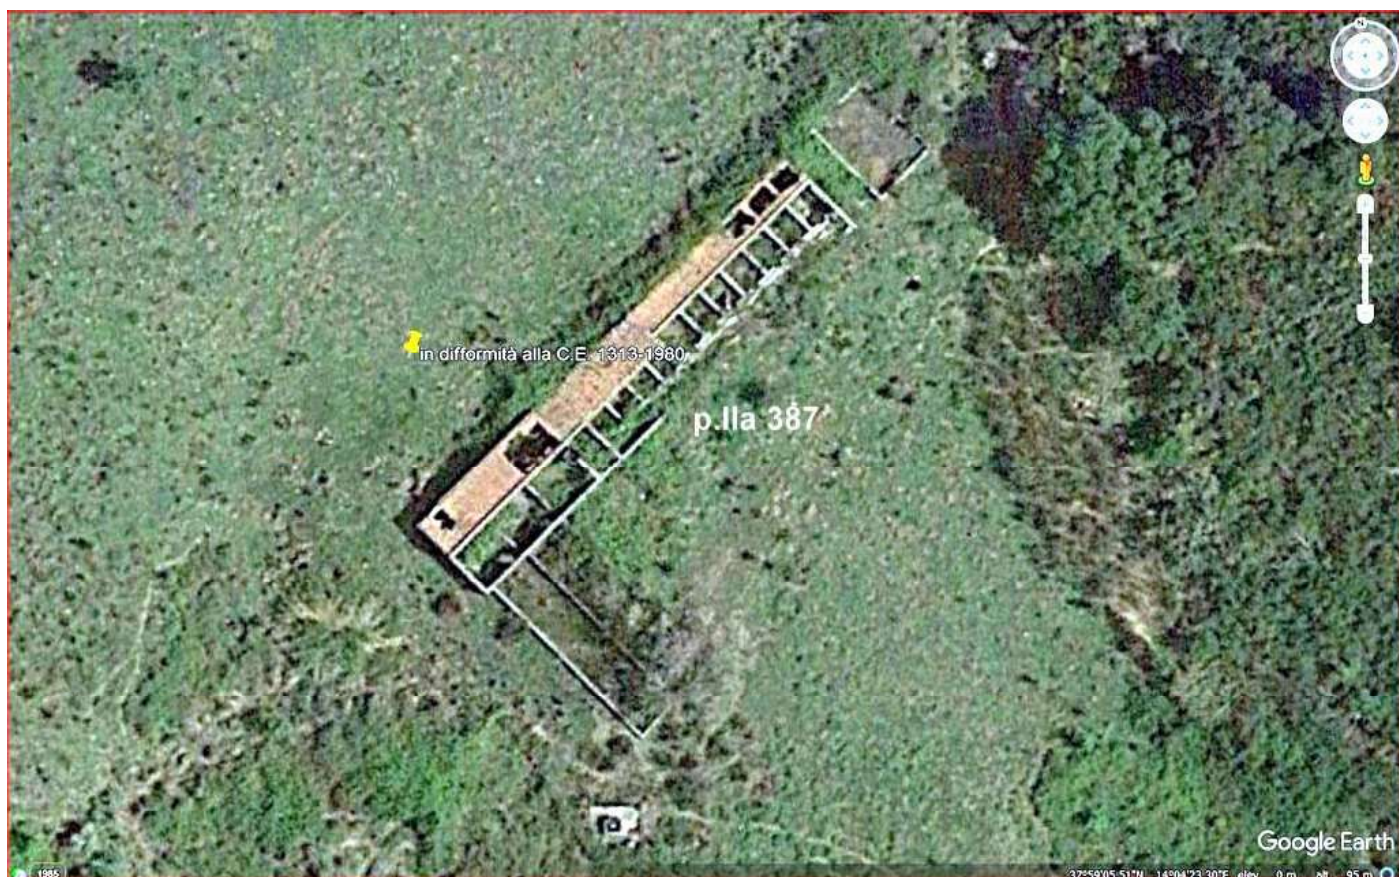
Foto n. 124. La porcilaia, p.Ila 387, con gli annessi è quasi interamente ceduta.

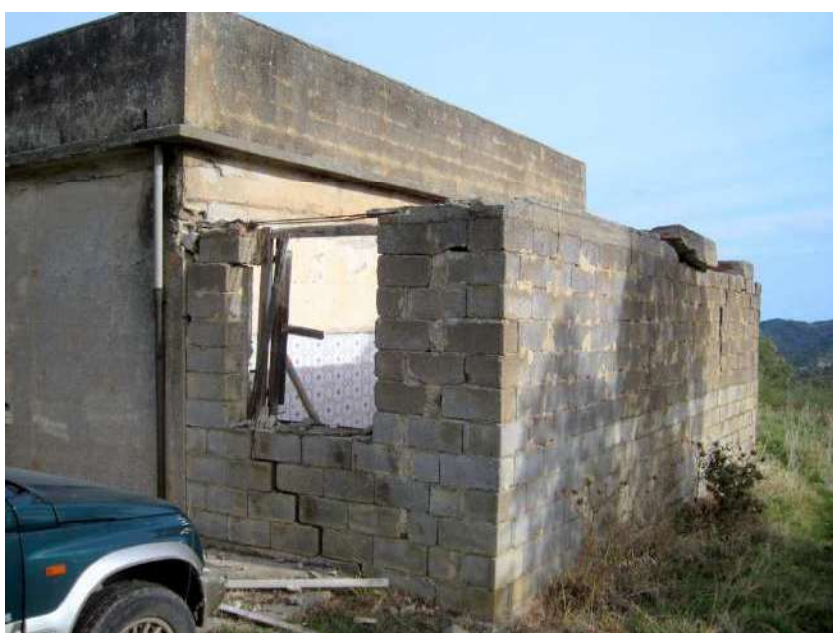
Foto n. 126. Il corpo abusivo quasi del tutto crollato.

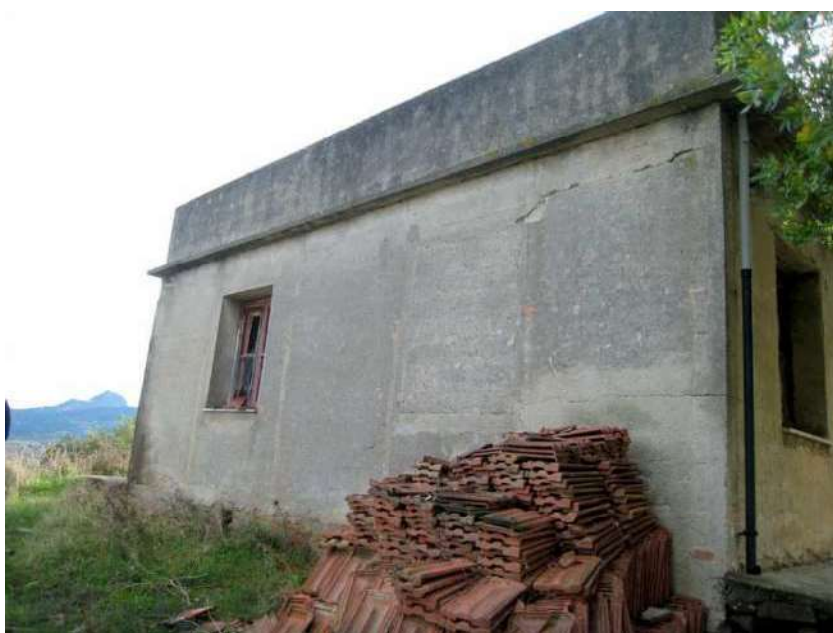
foto n. 127. Lesioni su uno dei prospetti.

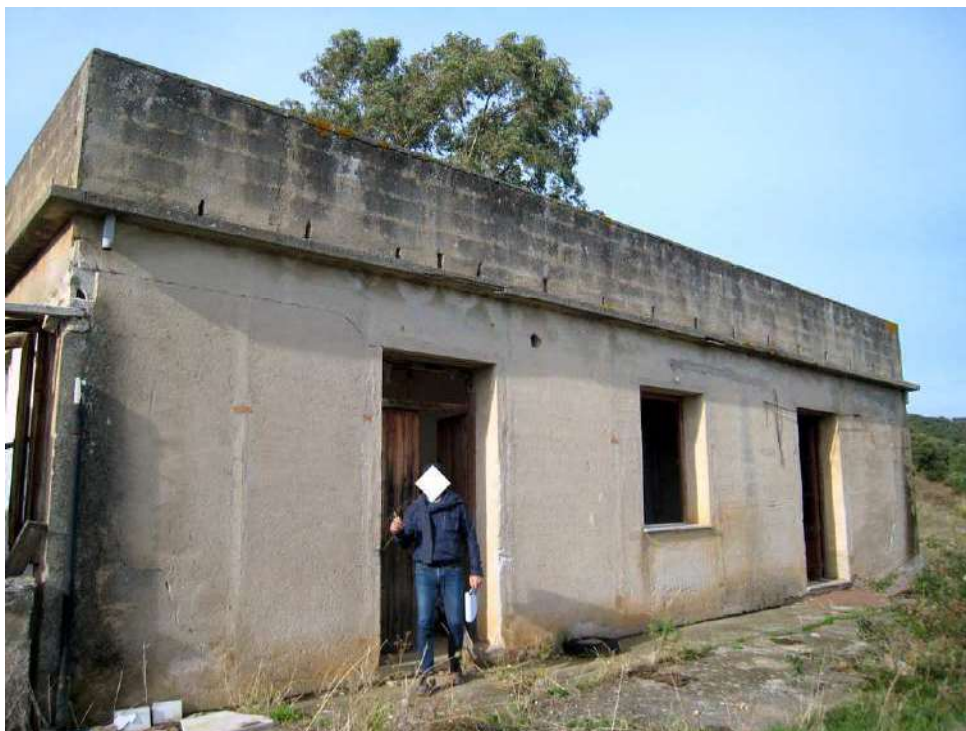
Foto n. 128. Il prospetto rivolto a valle con qualche lesione.

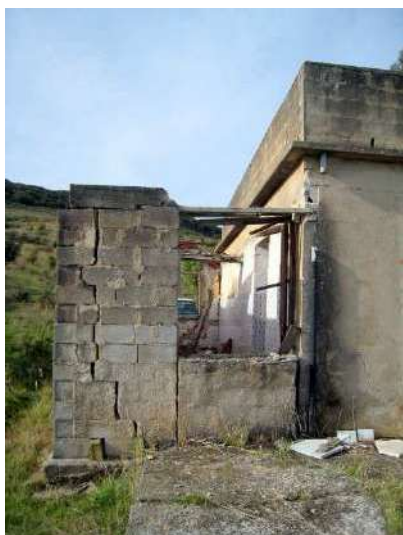
Foto n. 129. Il manufatto abusivo semi diroccato.

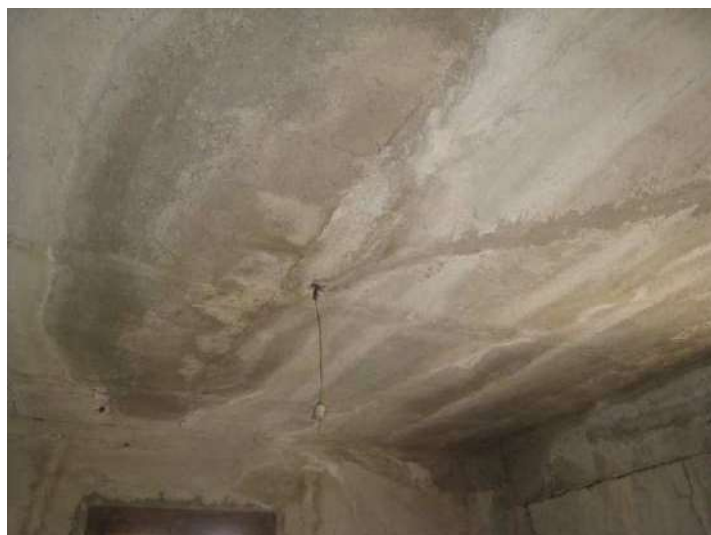
Foto n. 130. Umidità all'interno della casa proveniente dal tetto.

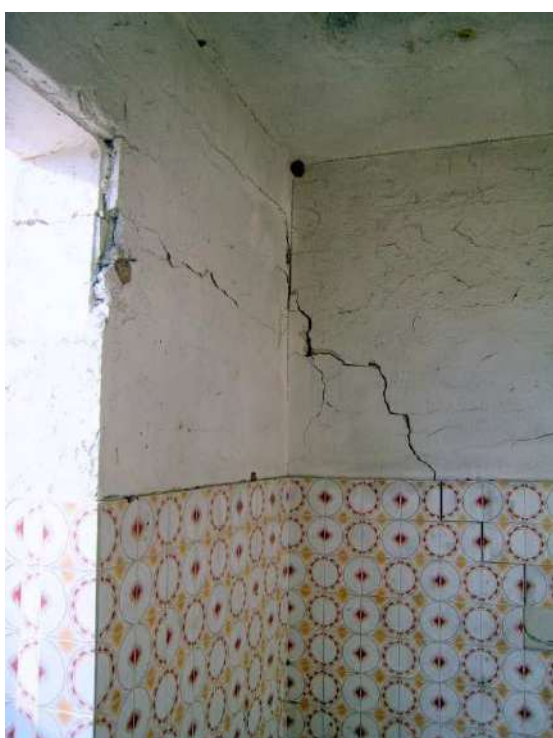
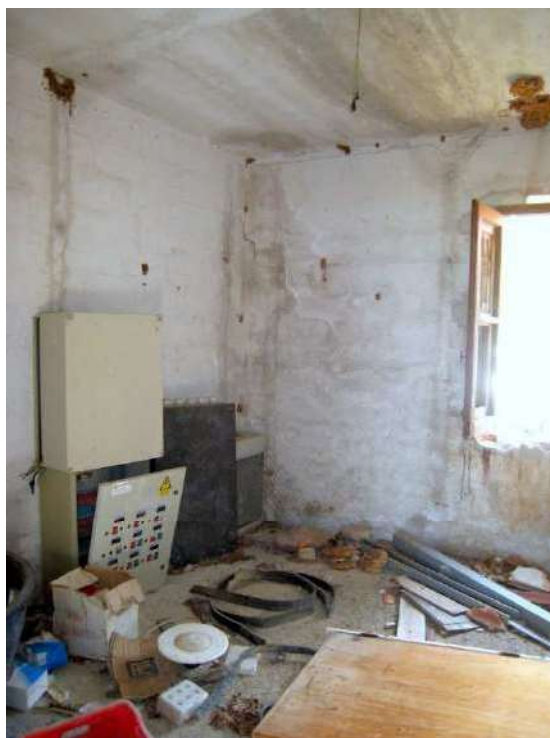
Foto n. 131-132. Le condizioni in cui si trovano gli ambienti interni. Lesioni piuttosto pronunciate sono presenti su alcune pareti.

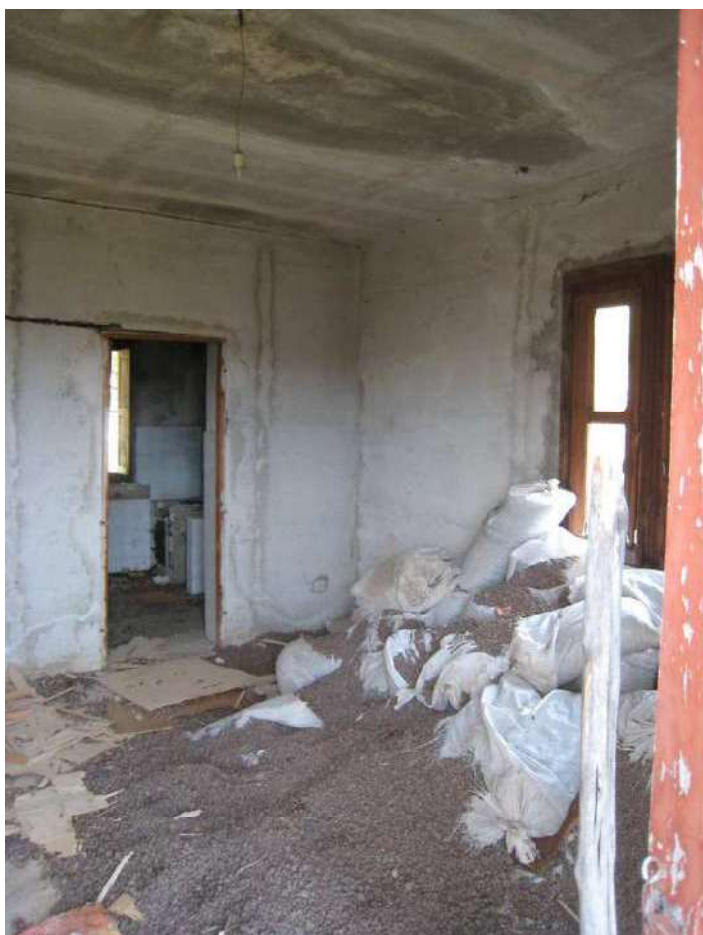
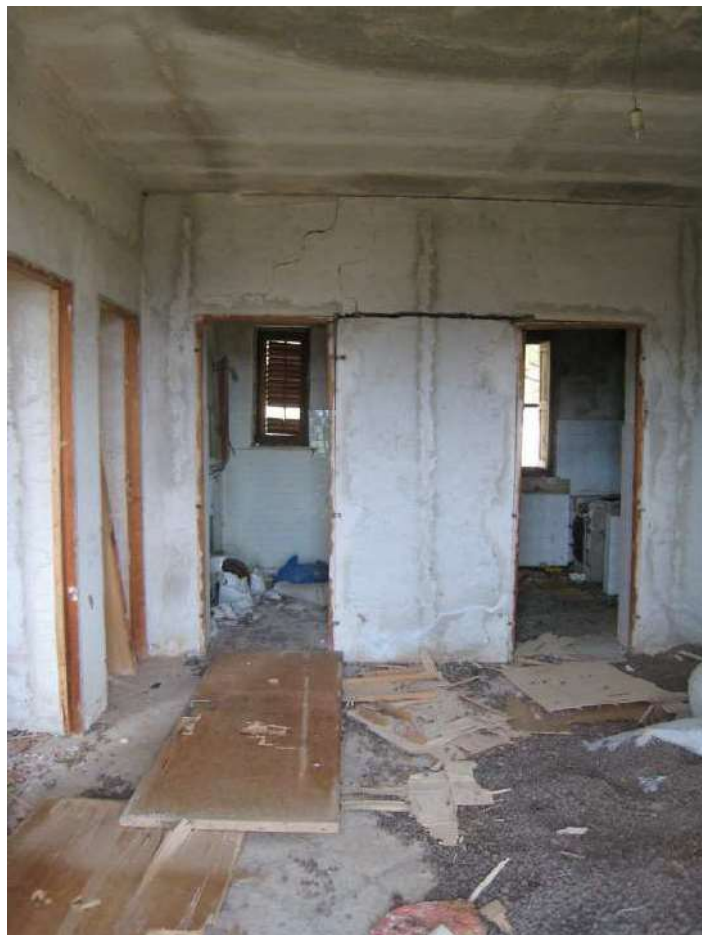
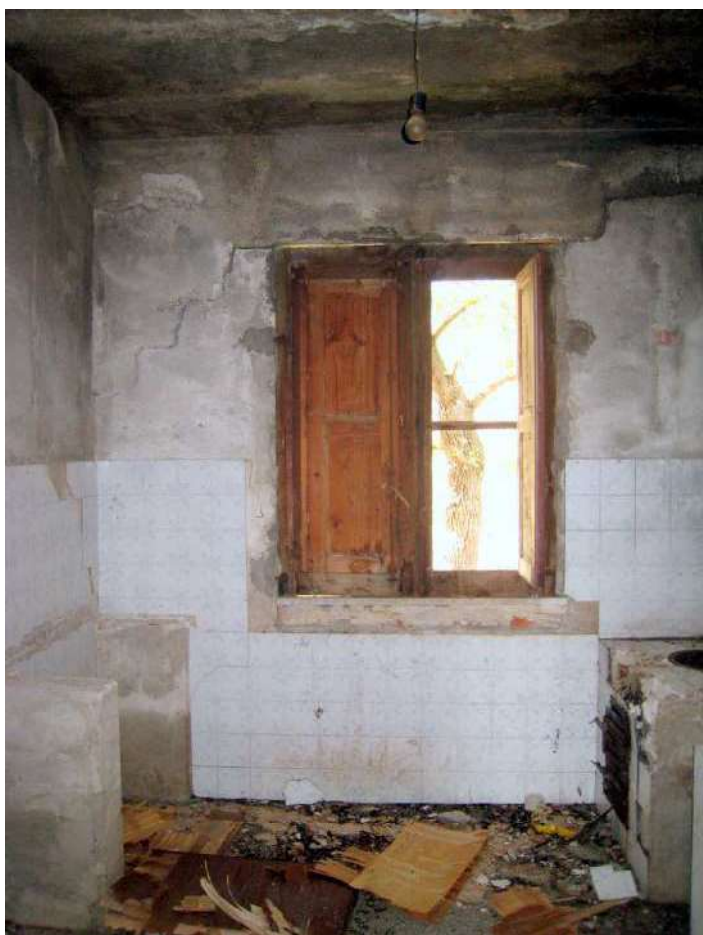
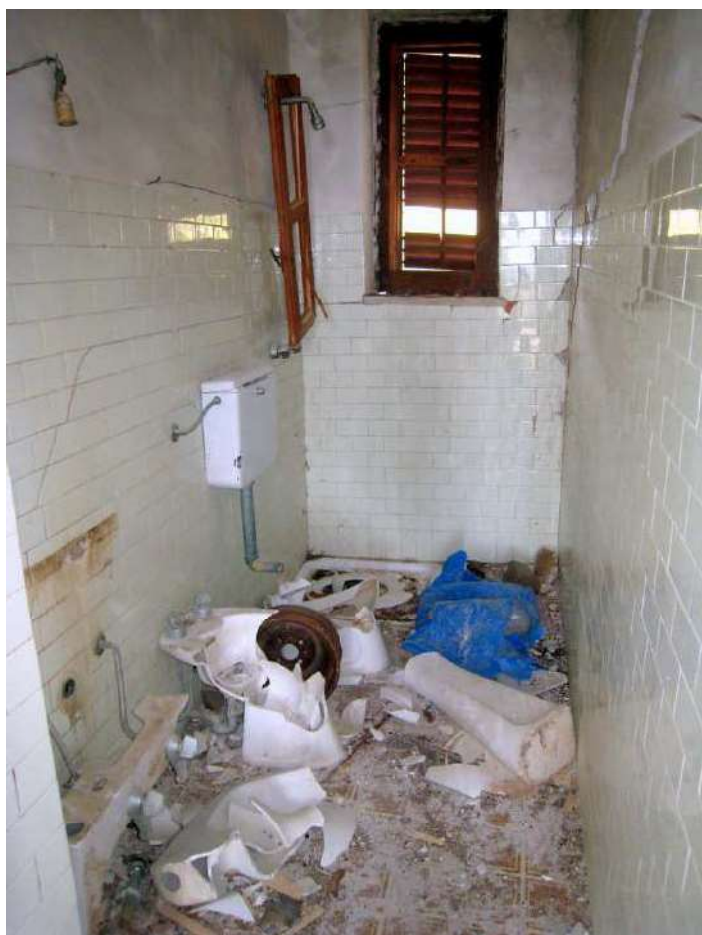
Foto n. 133-136. Le immagini degli interni del fabbricato restituiscono la precaria condizione in cui si trovano.

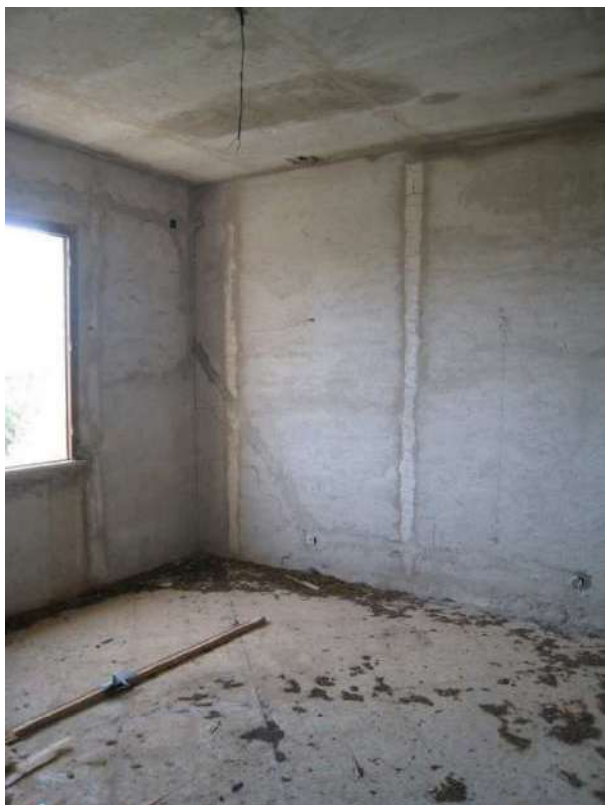
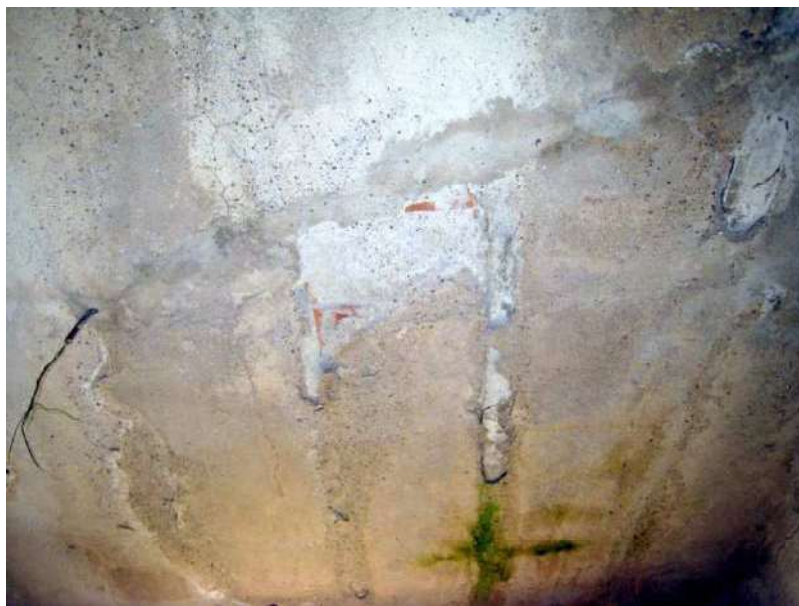
Foto n. 137-138. Percolazioni d'acqua all'interno di quasi tutti gli ambienti.

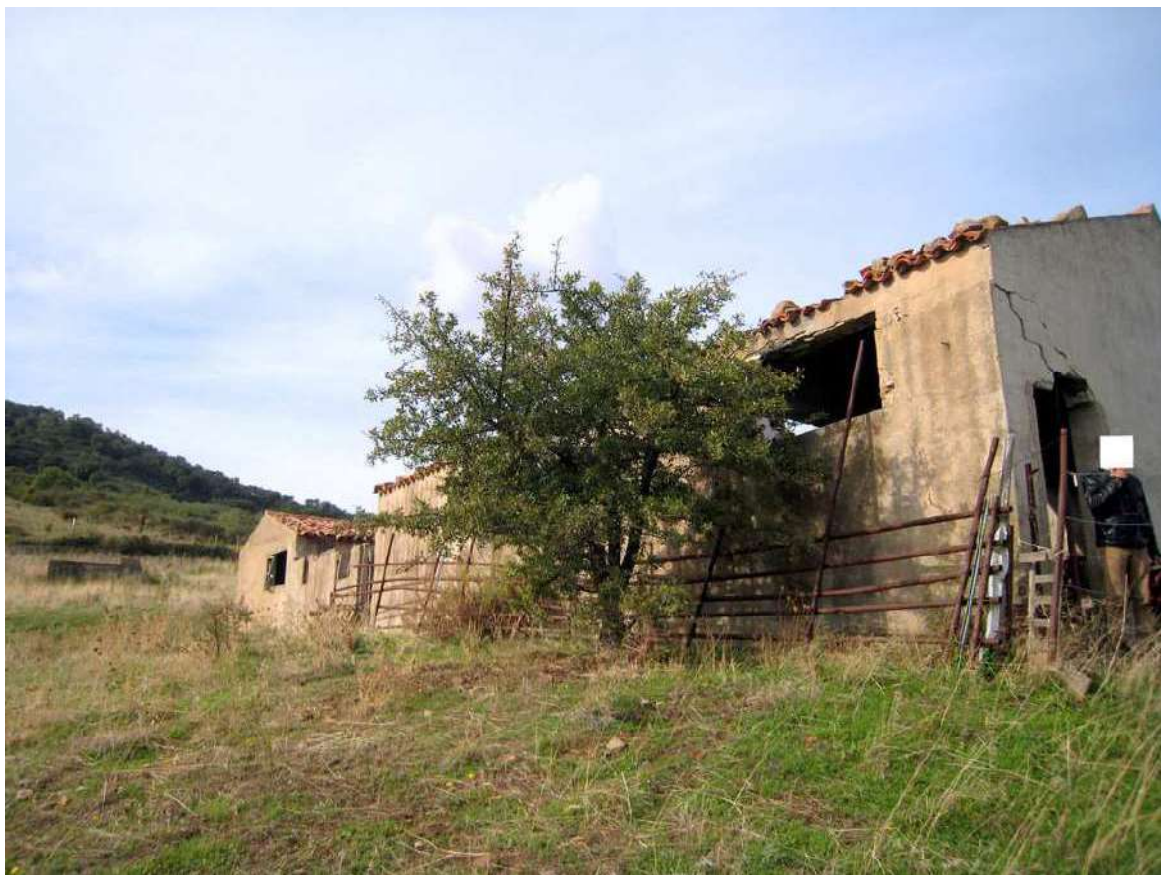
Foto n. 144. Il fabbricato distinto con la p.lla 383. Sul prospetto sono ben visibili delle lesioni.

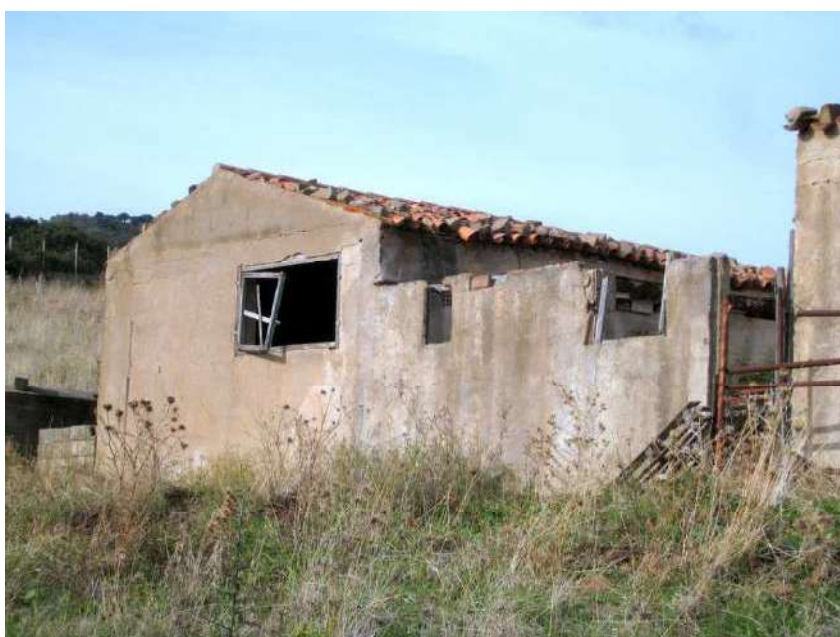
crolli.

Foto n. 146. Zona nella quale si sono verificati dei

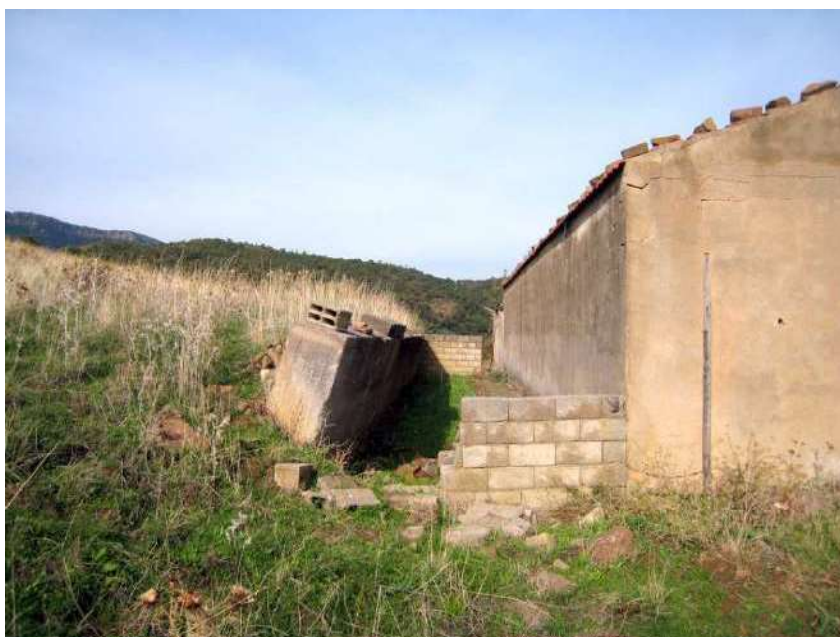
dell'edificio non ha retto alla spinta del terreno e si è ruotato.

foto n. 147. Il muro di contenimento a tergo

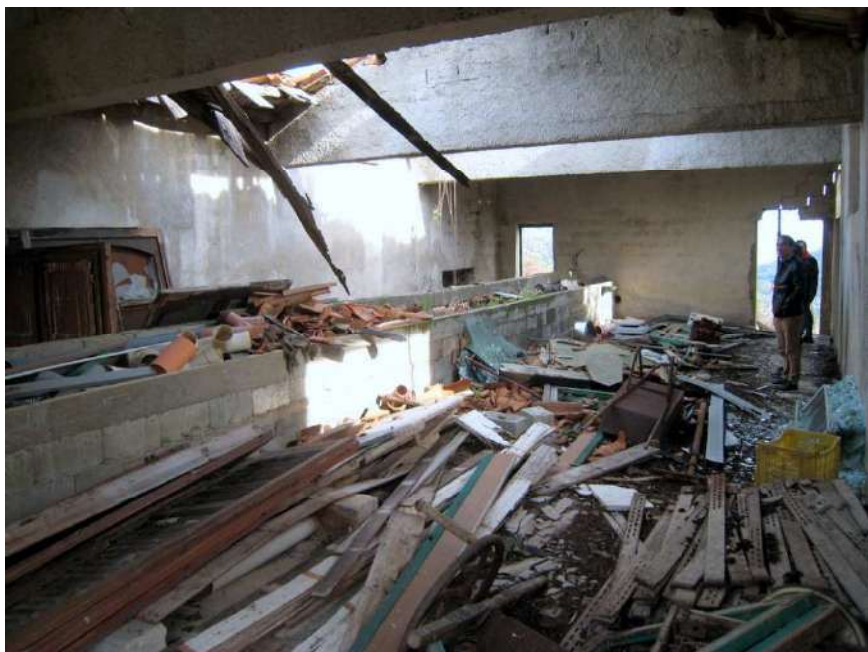
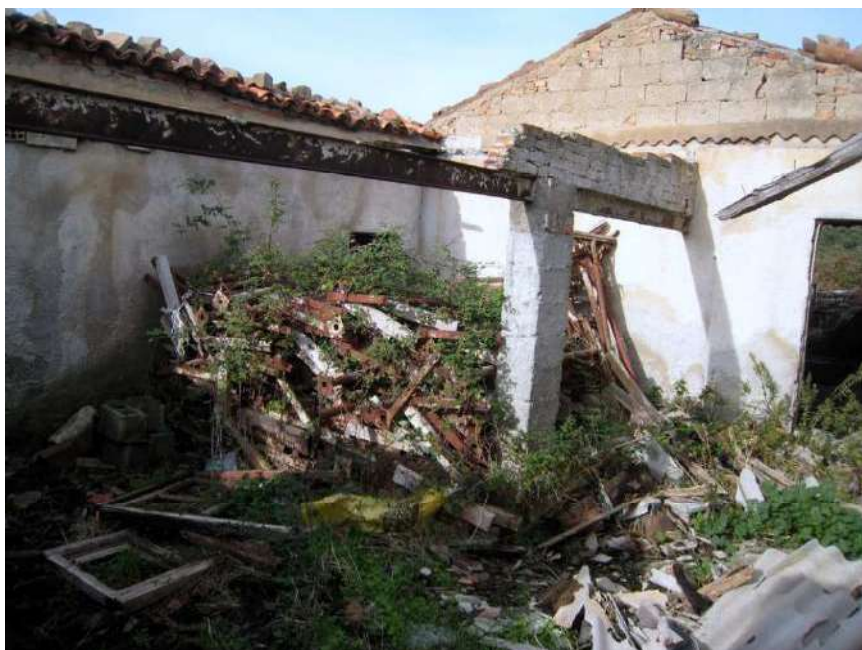
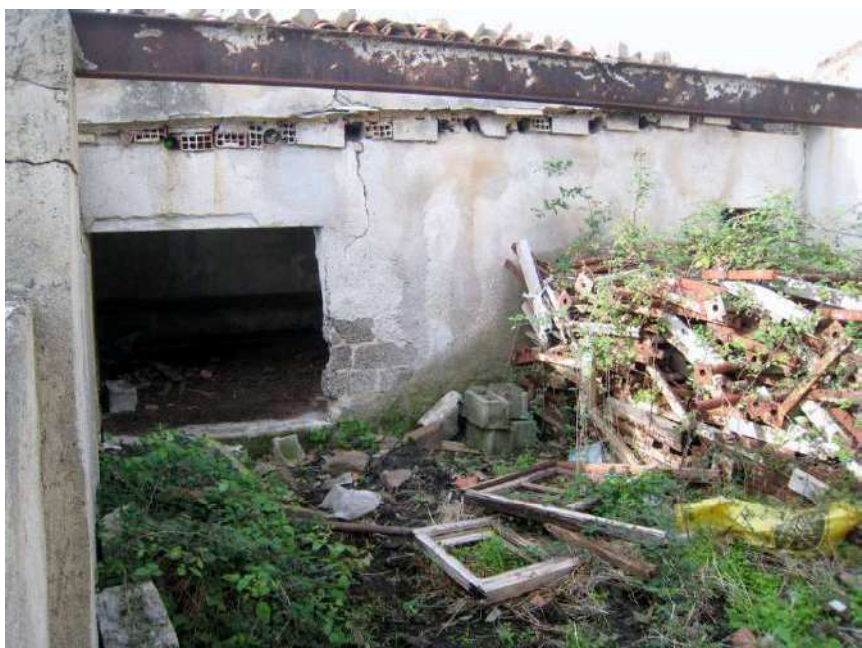
venuti giù.

Foto n. 148-150. Panoramica dei tetti che sono

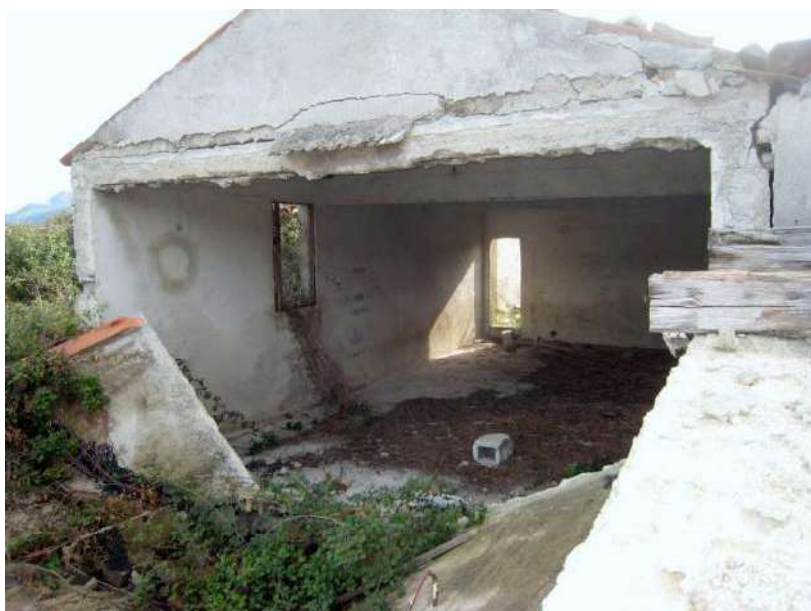
Foto n. 151. Altro tetto crollato.

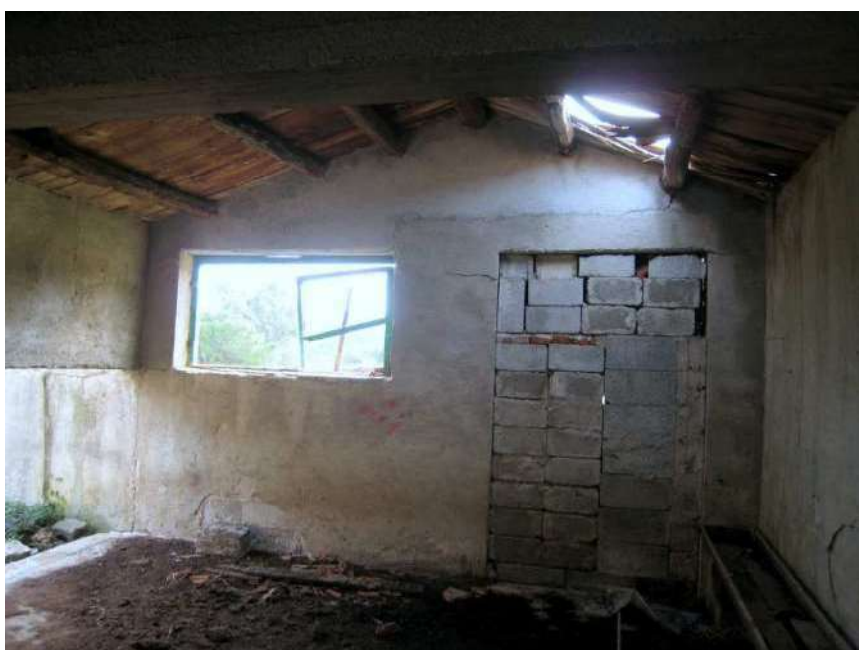
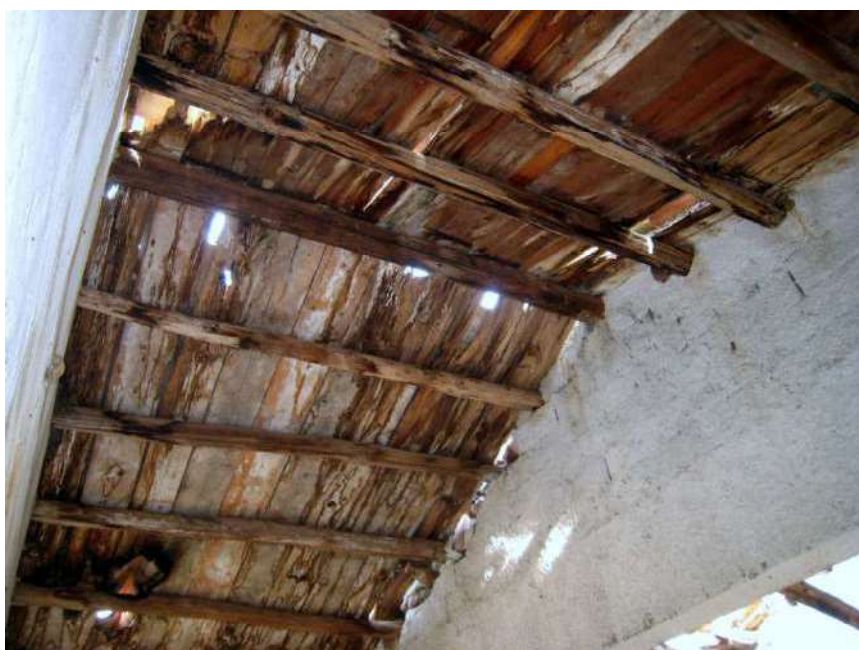
versano in cattive condizioni.

Foto n. 152-153. Quelli ancora "in piedi"

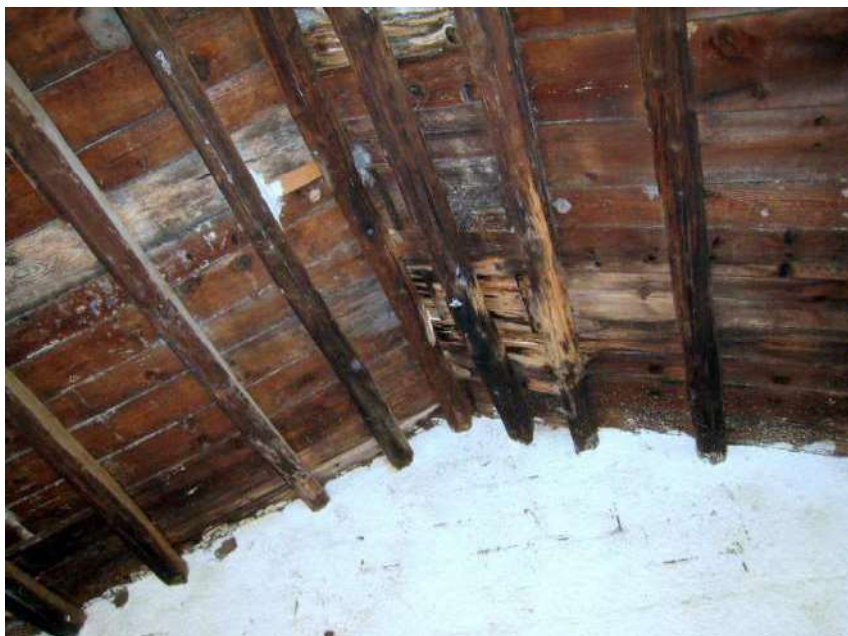
Foto n. 154. Ancora tetti fatiscenti.

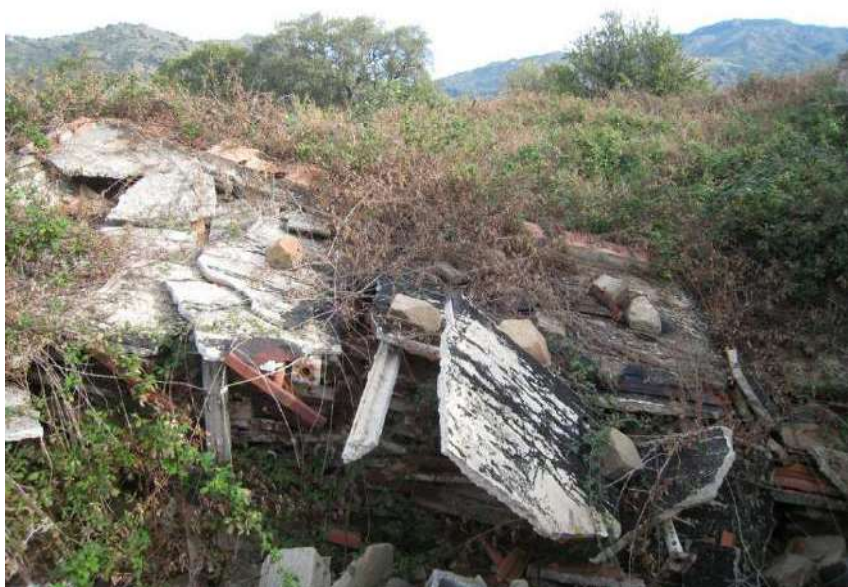
Foto n. 155. Porzioni di tetto già crollate.

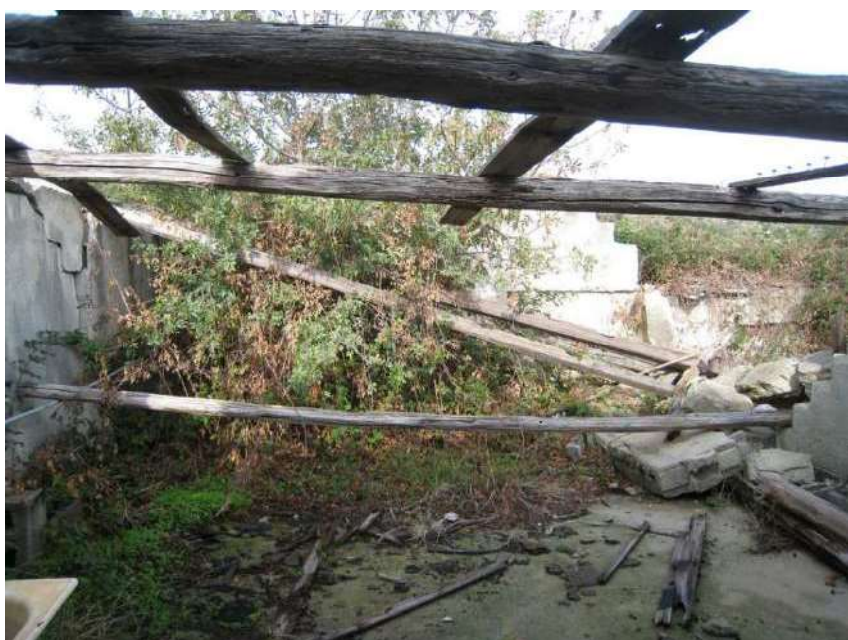
Foto n. 156. Altro tetto crollato.
