## TRIBUNALE DI ROVERETO

### ESECUZIONE IMMOBILIARE n. 26/2025

#### SUB. DOC. 17 : DOCUMENTAZIONE FOTOGRAFICA

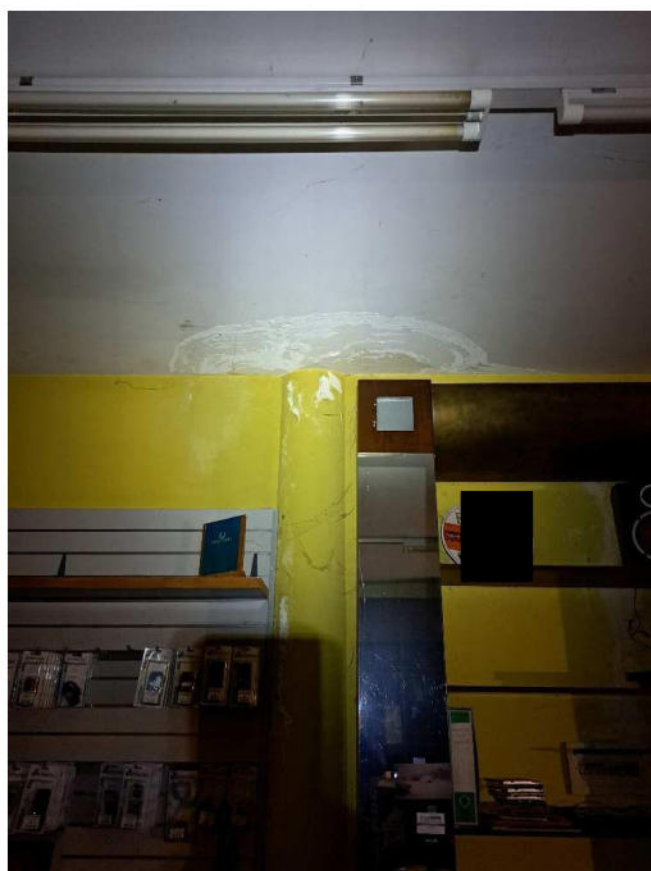
FOTO 16: degrado superficiale da penetrazione umida nel frangente centrale nord del negozio al dettaglio.

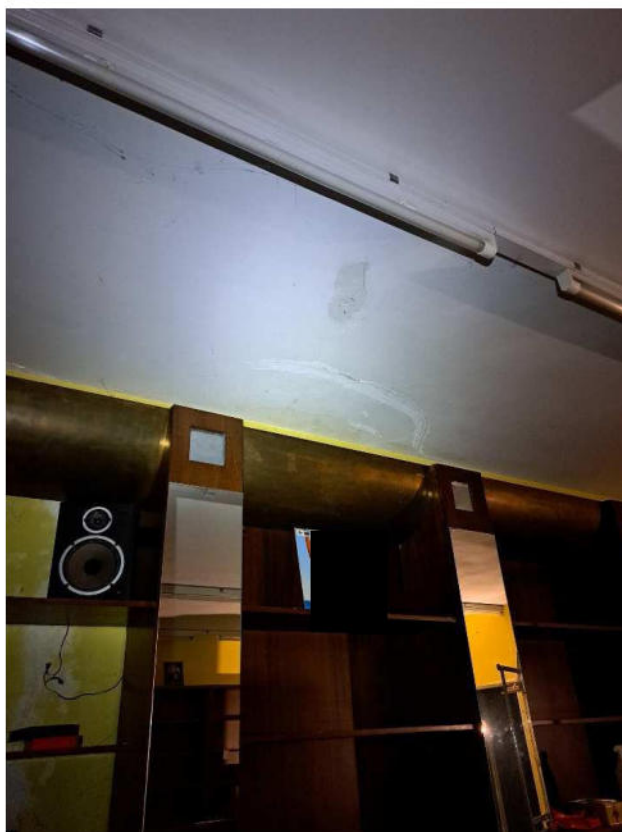
FOTO 17: degrado superficiale da penetrazione umida nel frangente centrale nord, lato est, del negozio al dettaglio.

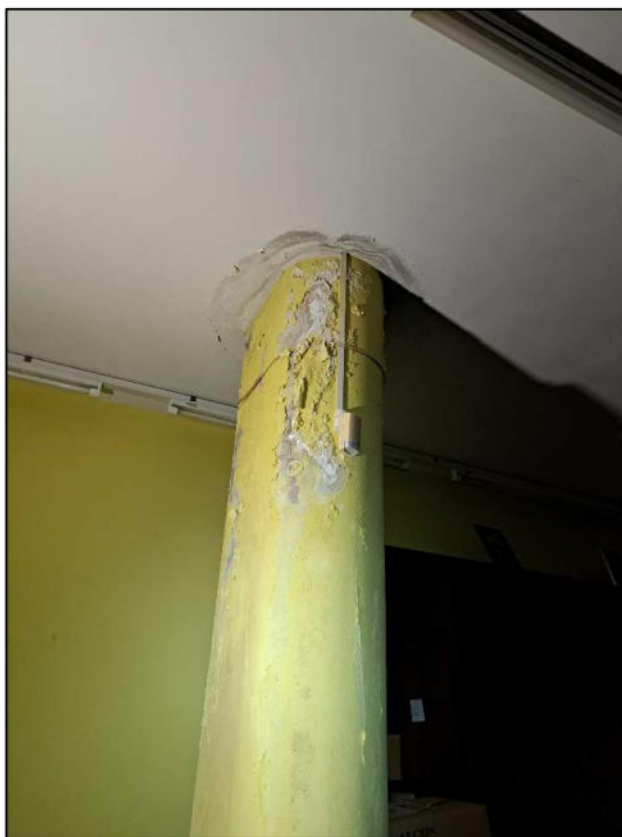
FOTO 18: degrado superficiale da penetrazione umida nel frangente sud, lato est, del negozio al dettaglio, in corrispondenza del pilastro ivi ubicato.

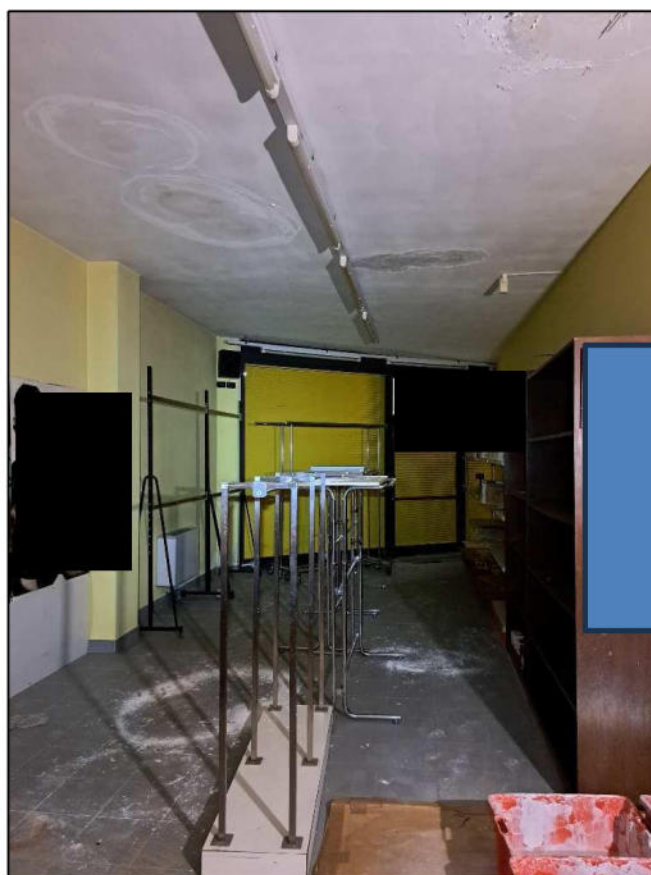
FOTO 19: lato ovest del negozio-ingrosso con evidenze, a soffitto, del plurimo degrado superficiale da penetrazione umida.

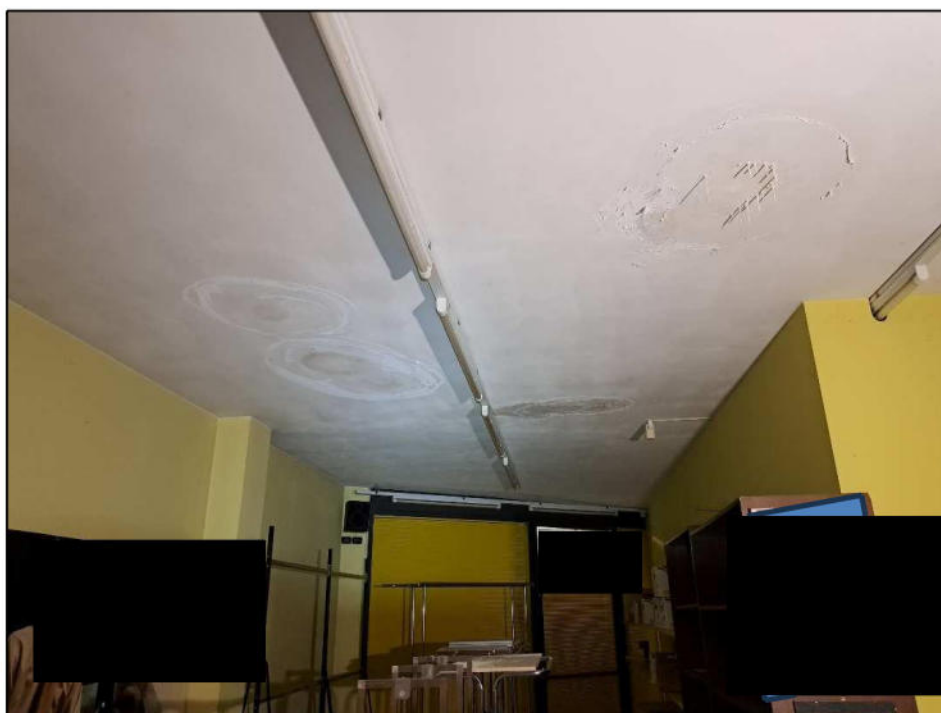
FOTO 20: zoom del degrado superficiale descritto nella foto 19.

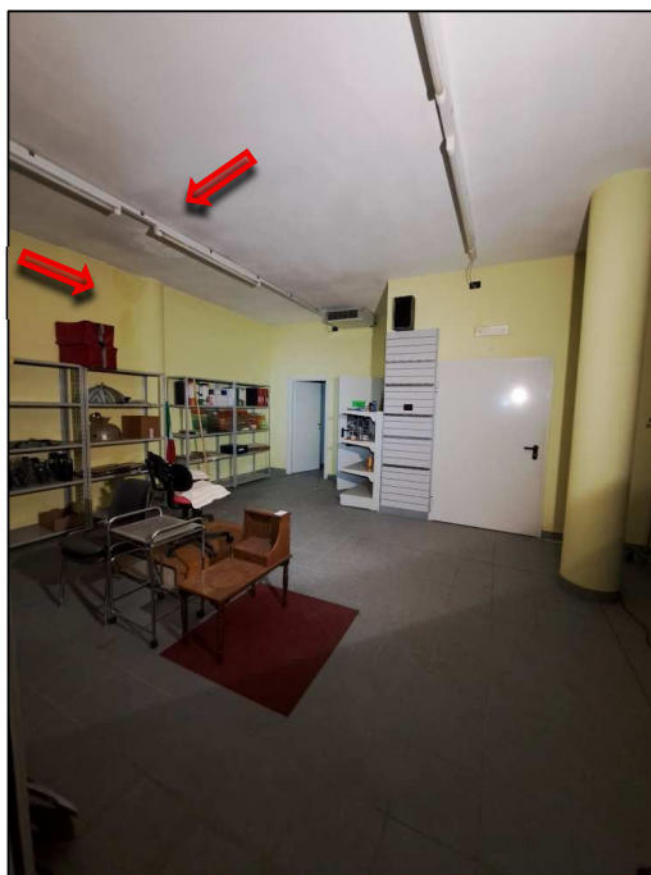
FOTO 23: frangente nord dell'ala est del negozio-ingrosso; evidenza degrado superficiale da stillicidio.

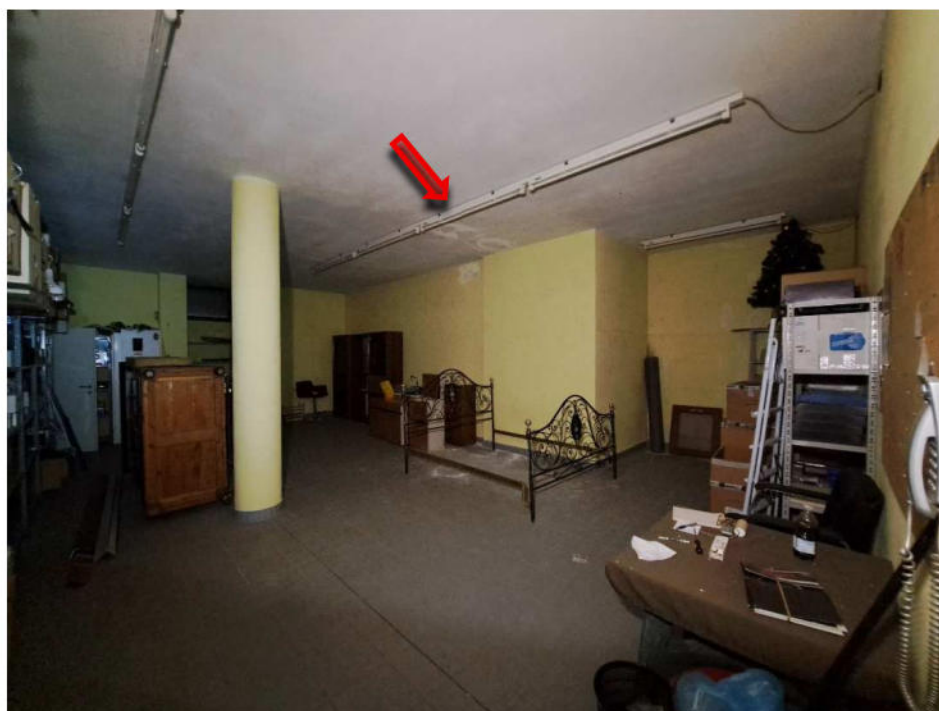
FOTO 24: deposito 1, vano sud-est del sub. 12. Evidenza stillicidio.

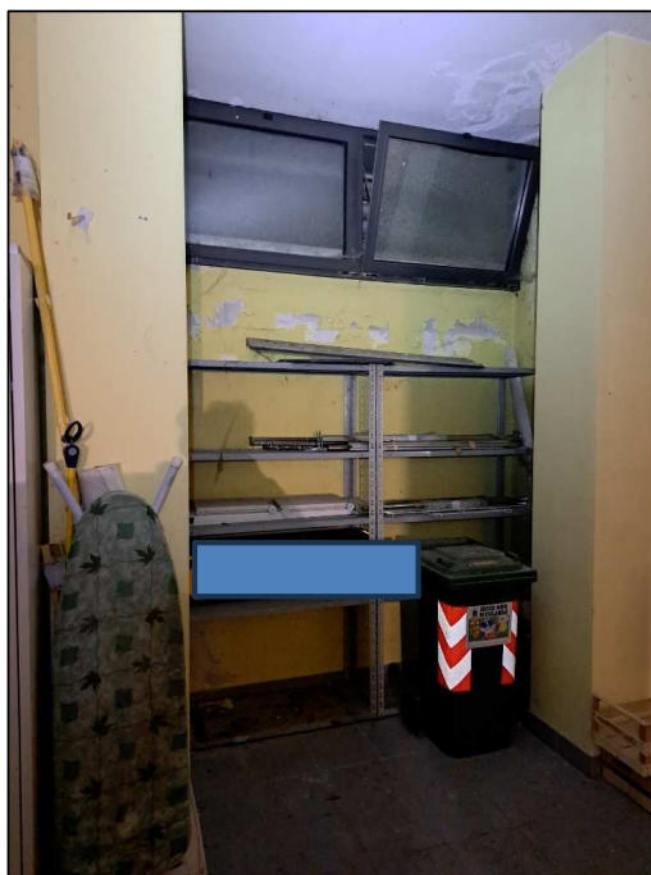
FOTO 25: deposito 1, apertura finestrata lato est, su bocca di lupo. Evidenza degrado superficiale da stillicidio.

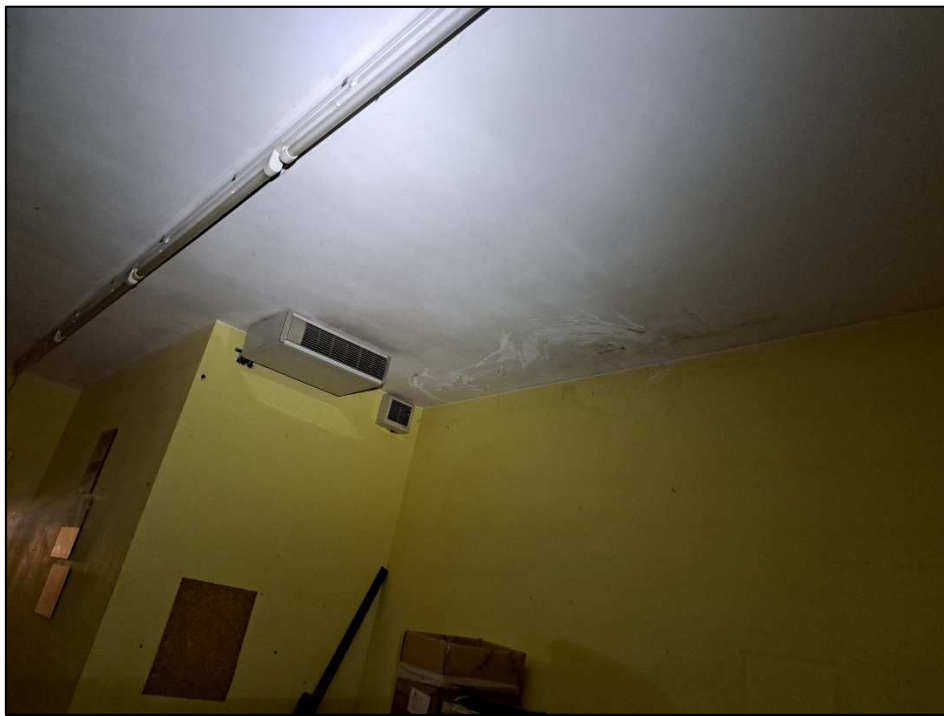
FOTO 31: deposito 1, frangente superiore centrale nord; evidenza degrado superficiale da stillicidio.

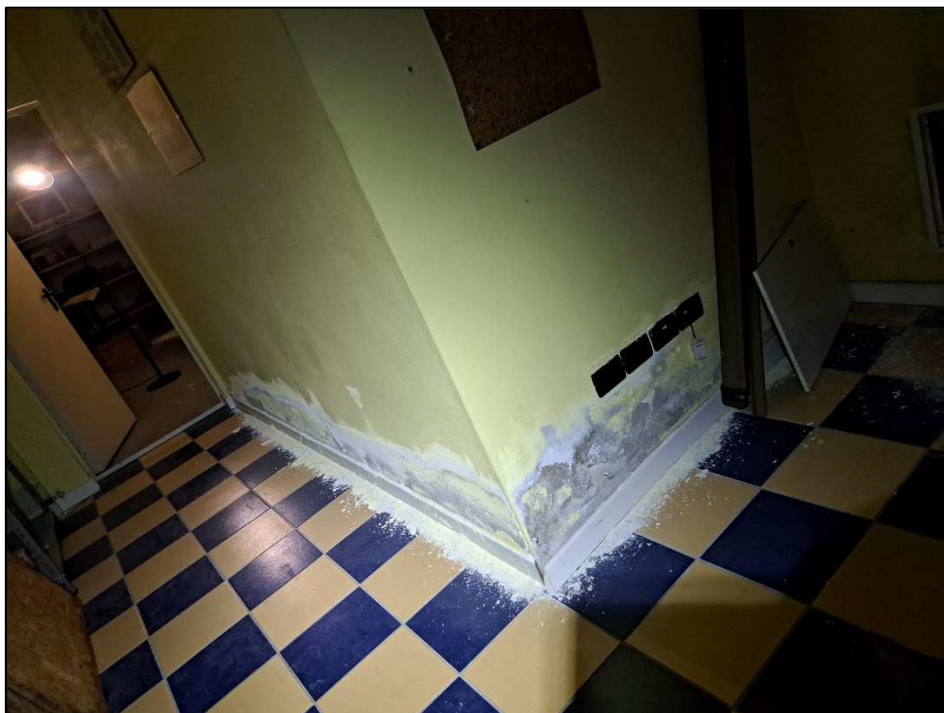
FOTO 32: deposito 1, frangente inferiore centrale nord ed ovest; evidenza degrado superficiale da stillicidio.

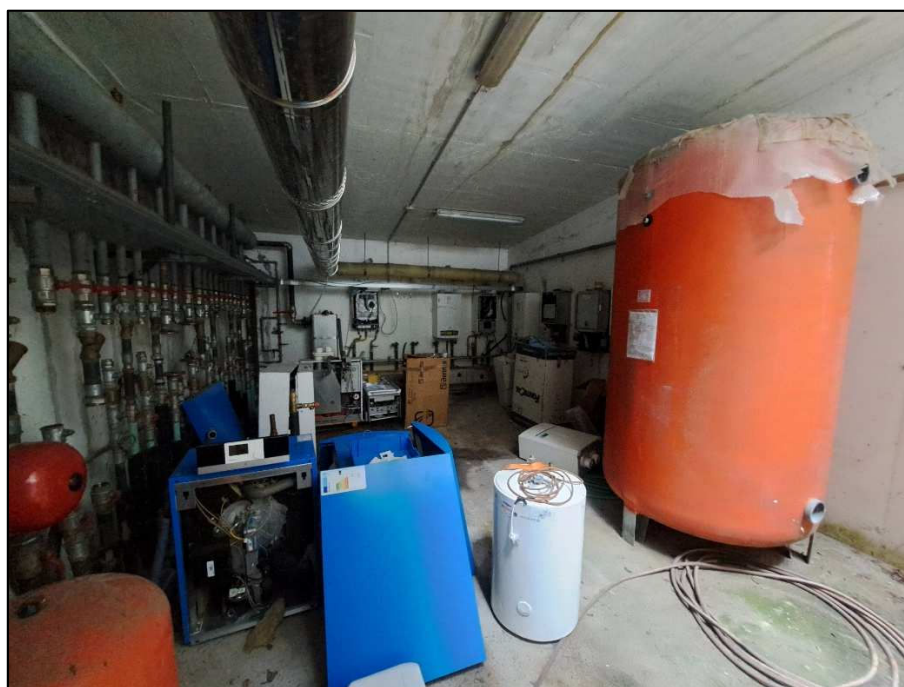
FOTO 40: locale comune del frangente nord-est a piano terra adibito a centrale termica, ora dismessa.
