# ***TRIBUNALE DI MASSA***

***L.G. n. 22/2024***

## ***PERIZIA DI STIMA***

***RELATIVA AL VALORE DEI BENI MOBILI FACENTI PARTE DELL'ATTIVO  
PATRIMONIALE CONSISTENTI IN MACCHINARI PER LA LAVORAZIONE  
DEL FERRO, MACCHINE DA UFFICIO E IN UN'AUTOVETTURA***

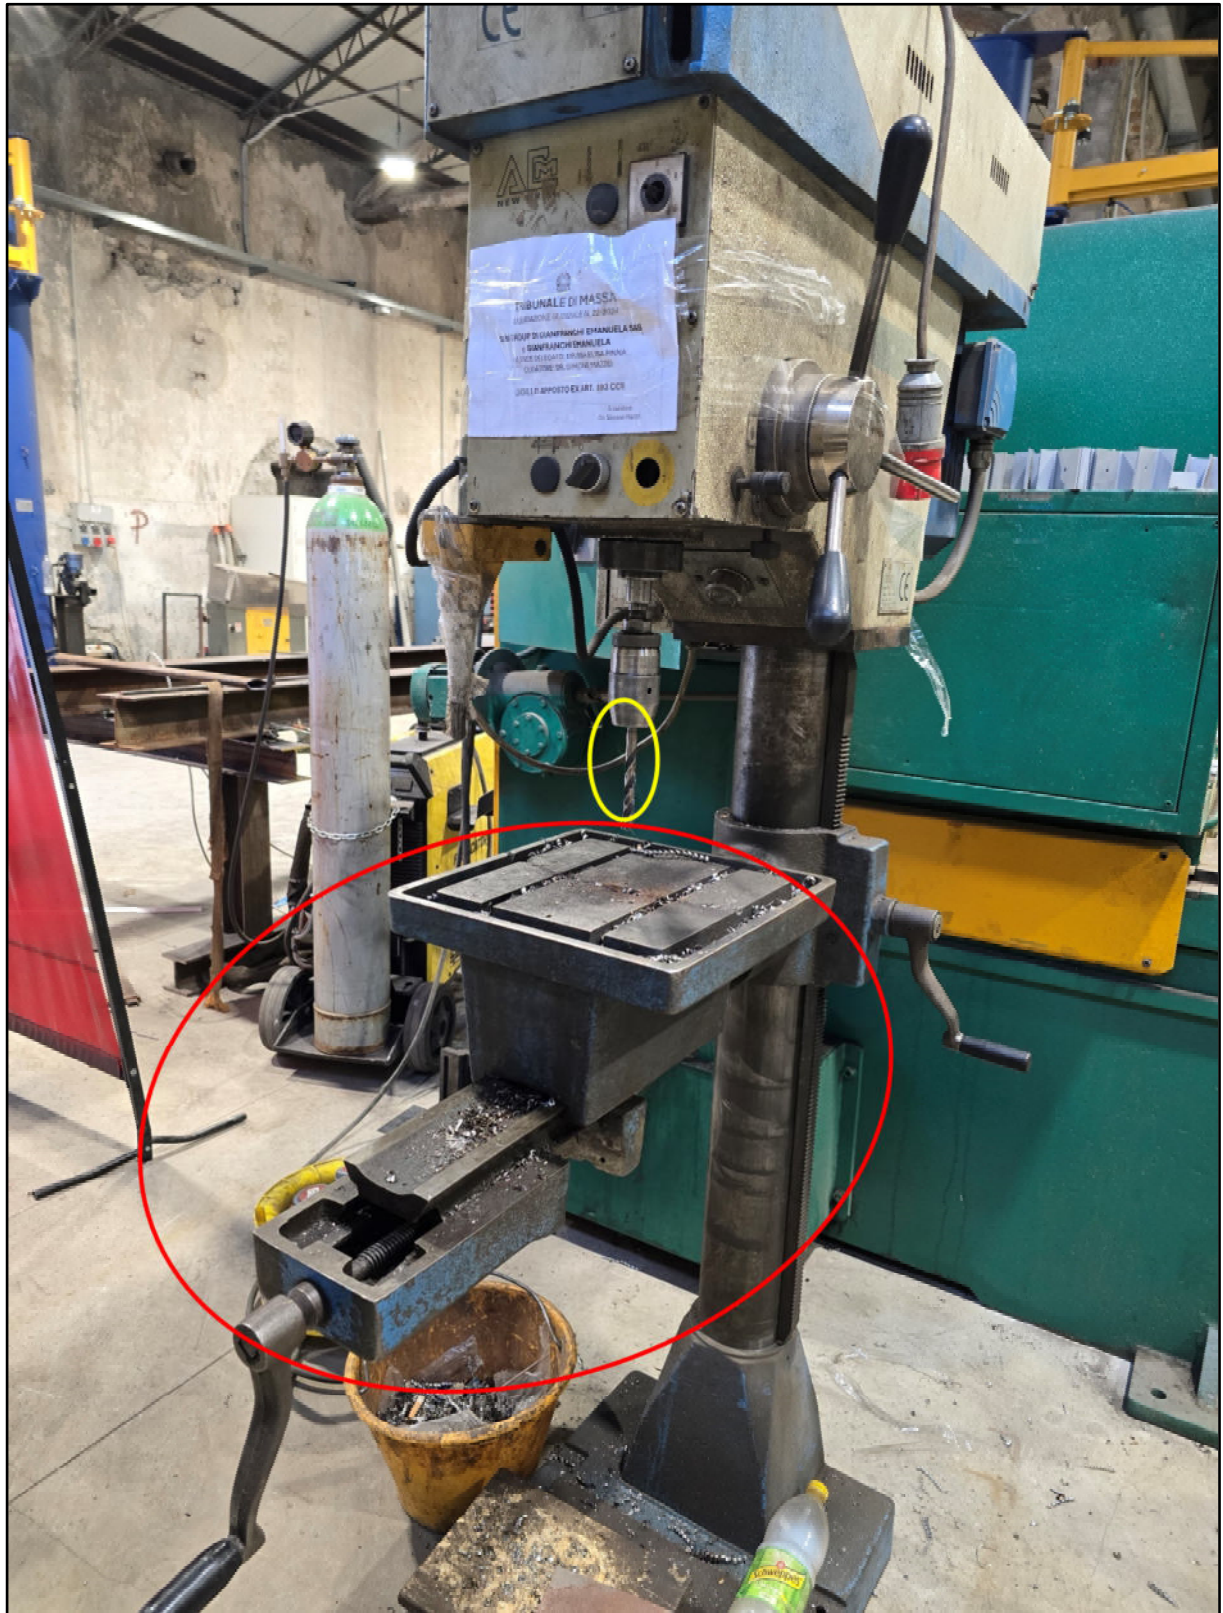
1. La posizione della tavola portapezzo il 11/10/2024 era rovesciata rispetto a quanto documentato il 21/08/2024;
2. Il giorno in cui venivano apposti i sigilli, sul mandrino non erano installate punte, a differenza di quanto rilevato durante l'ispezione del 11/10/2024;
3. Il 11/10/2024 il cartello dei sigilli era posizionato più in basso rispetto al 21/08/2024 tanto da avere il bordo inferiore a filo con il cerchio giallo che circonda il testo destro, evidenziandolo;
4. Sulla tavola portapezzo, il 11/10/2024 erano presenti trucioli che non potevano essere presenti il 21/08/2024 in quanto questa era sottosopra ed eventuali oggetti appoggiati su di essa sarebbero caduti;
5. Sulla punta presente il 11/10/2024 erano evidenti trucioli di recente formazione.

Quanto sopra evidenziato dimostra come il trapano, al momento dell'ispezione dello scrivente, non si trovasse nelle medesime condizioni in cui versava il 21/08/2024 e la presenza di trucioli sulla punta e sulla tavola portapezzo indicava in maniera inequivocabile come il trapano fosse stato recentemente usato.

**Figura 1.** Fotografia scattata il 11/10/2024 durante l'ispezione effettuata dallo scrivente. Si noti la posizione della tavola portapezzo, dei trucioli su di essa e sulla base e la presenza della punta invece assenti il 21/08/2024 (figura 2)

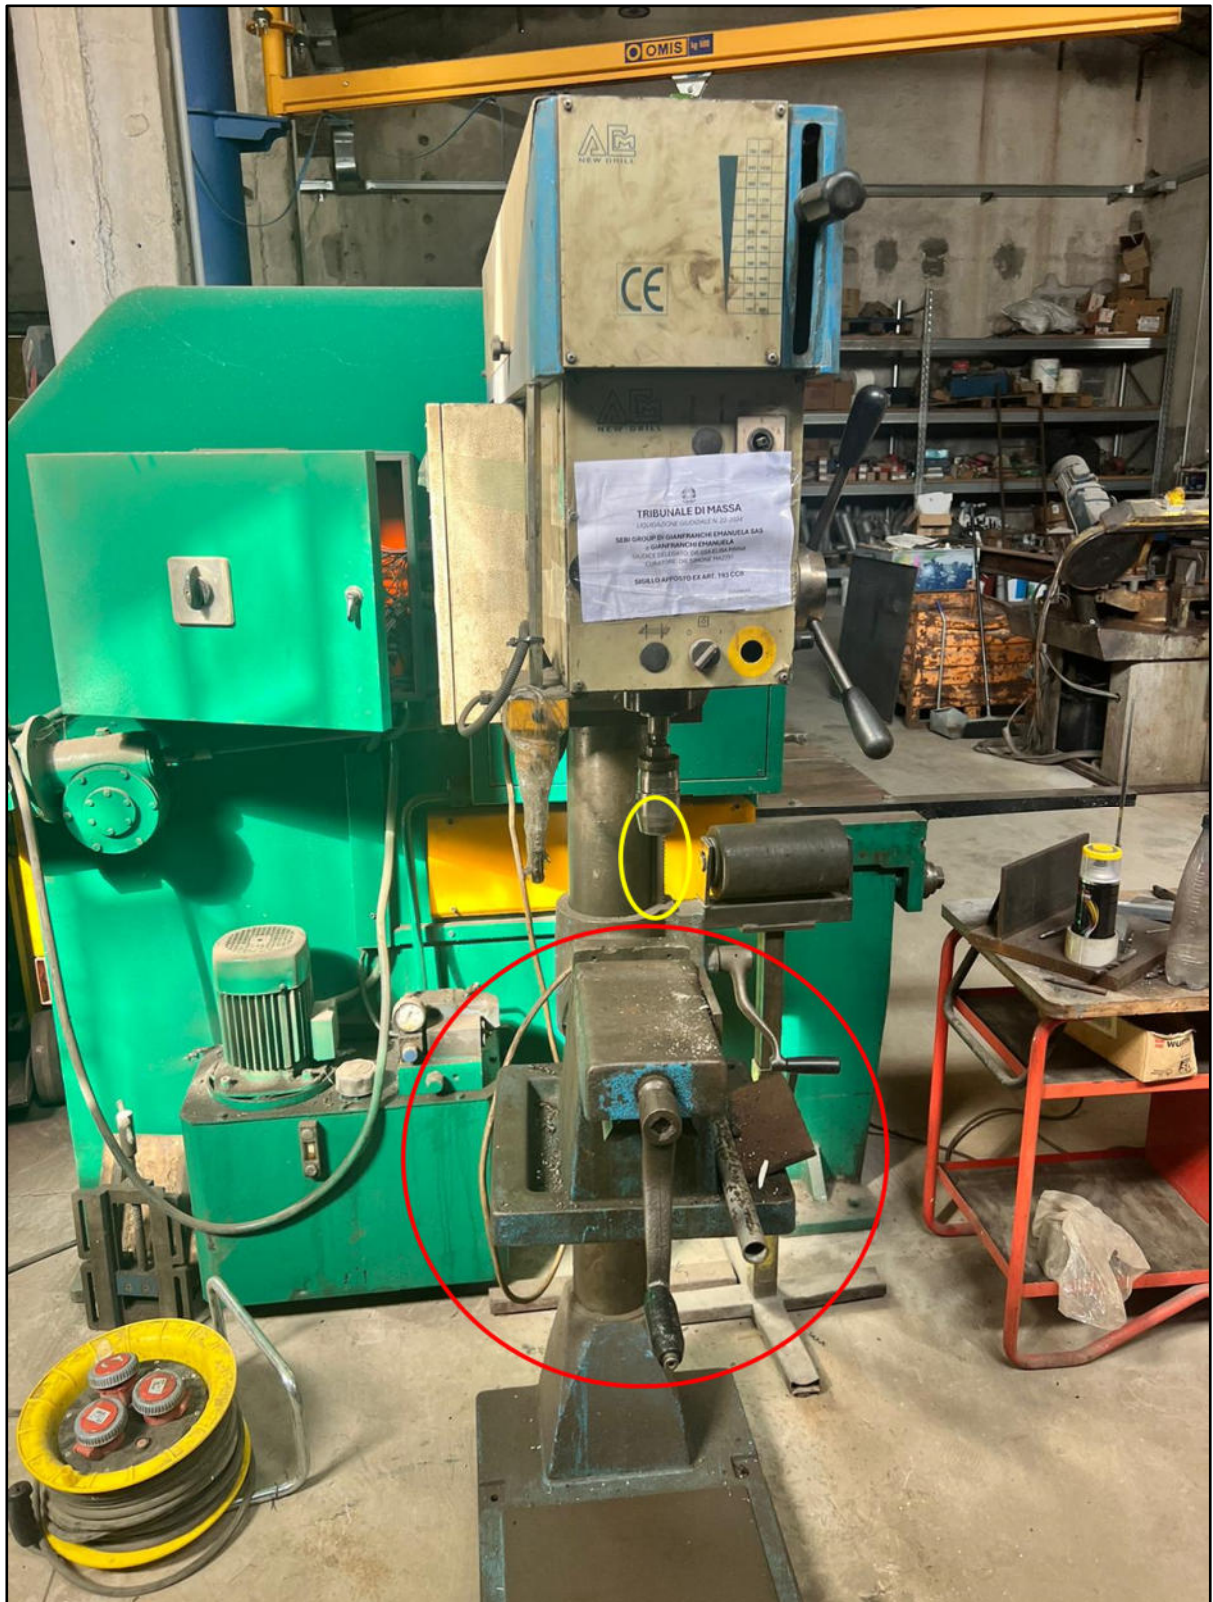
Figura 2. Fotografia scattata dal dott. Mazzei al momento dell'apposizione dei sigilli. Si noti l'assenza della punta e la tavola portapezzo rovesciata. Evidente poi l'assenza di trucioli sulla base si appoggio invece presenti il 11/10/2024.

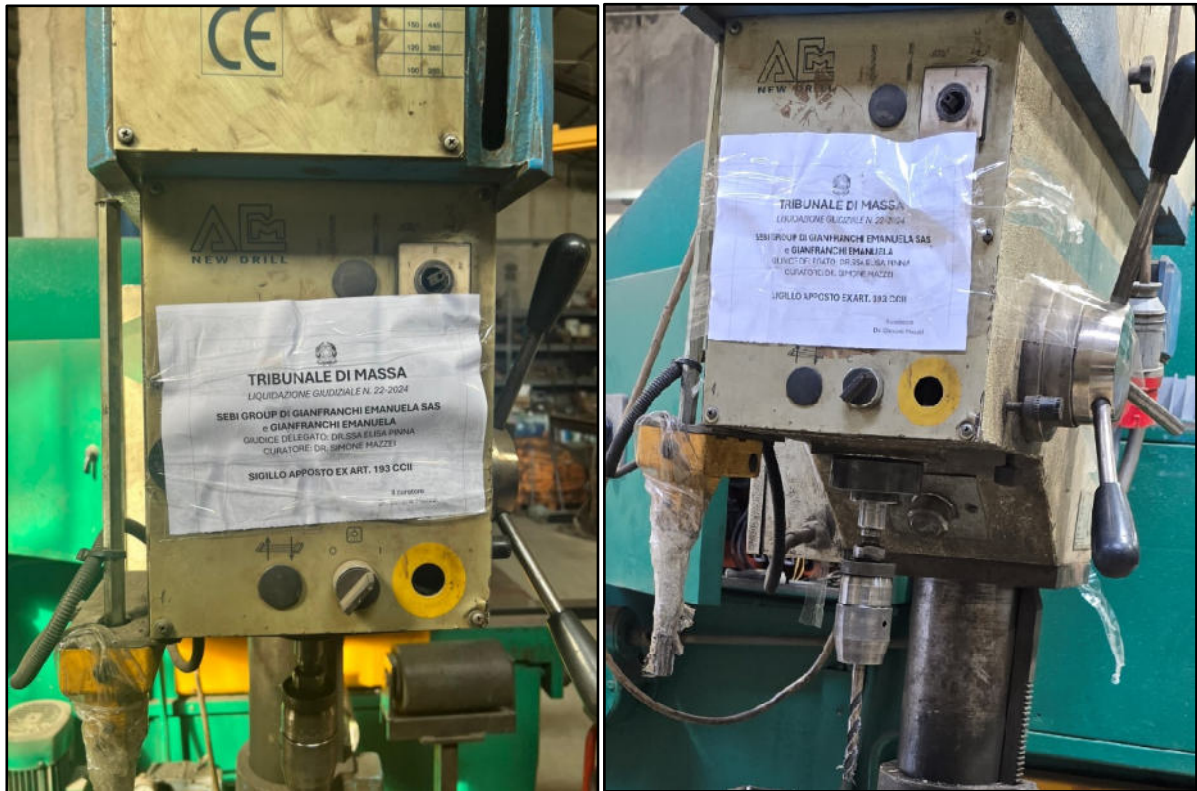
Figura 3. Evidente la differente posizione del sigillo sul trapano a colonna.

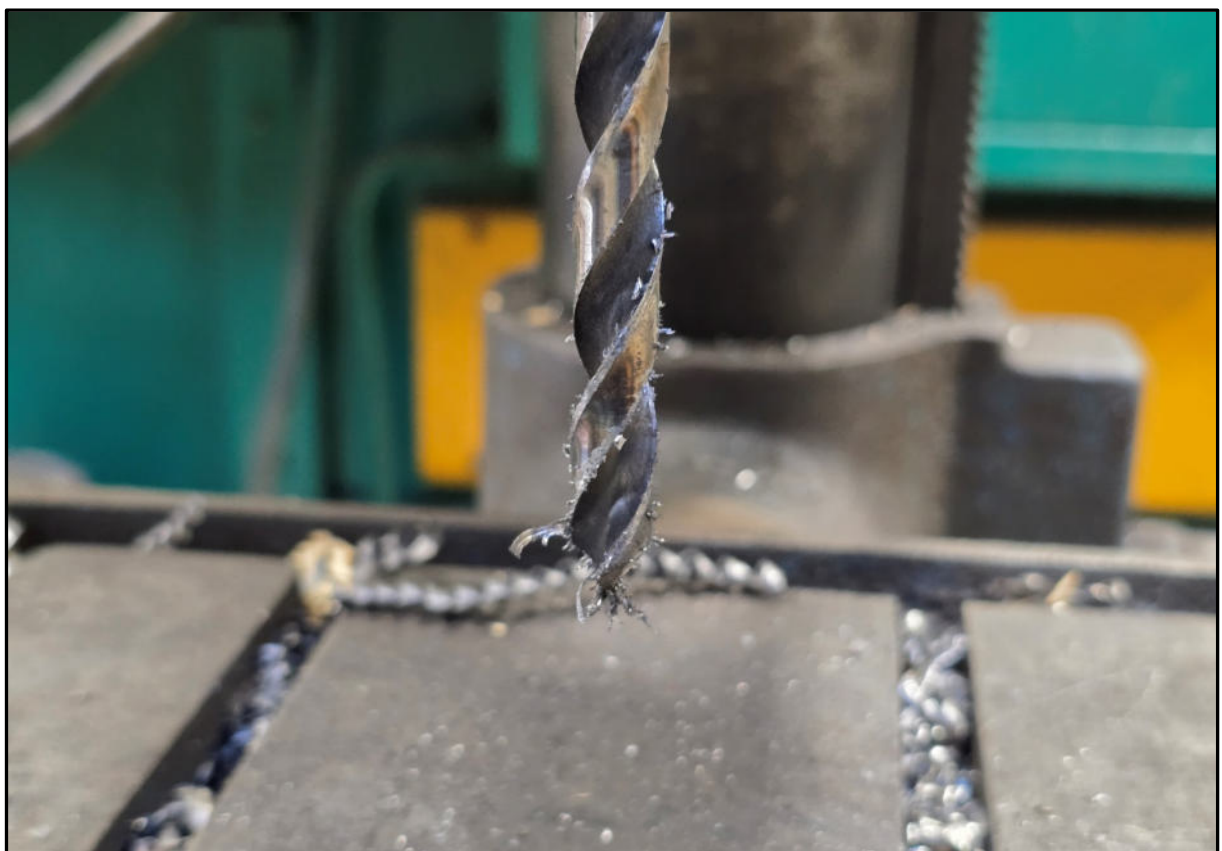
Figura 4. Evidente la presenza di trucioli sulla punta rilevata durante l'ispezione del 11/10/2024.

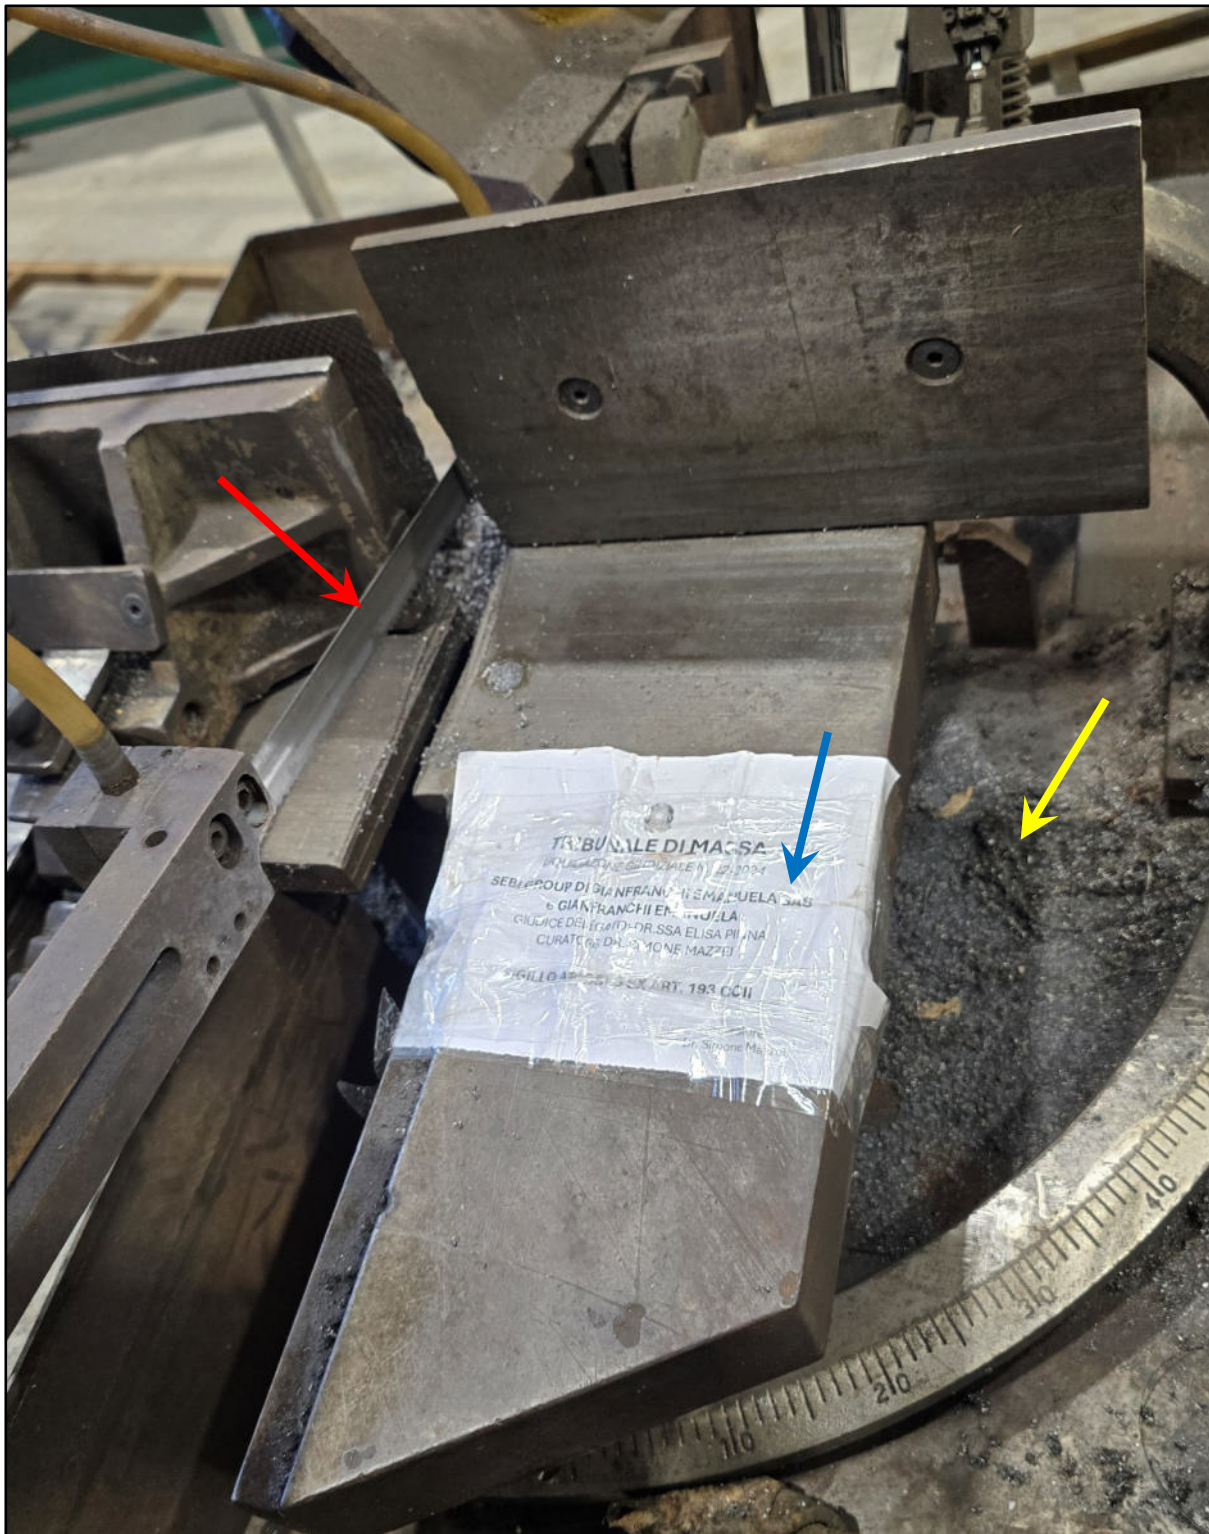
Figura 5. Fotografia scattata durante il sopralluogo del 11/10/2024. Si noti l'inclinazione del braccio di taglio e della lama (freccia rossa) diversa da quella rilevata dal dott. Mazzei (figura 6), la presenza di trucioli (freccia gialla), assenti il 21/08/2024, e la posizione della scritta SAS (freccia blu) diversa rispetto a quella visibile in figura 6.

La sega a nastro FMB nel corso dell'ispezione del 11/10/2024 (figura 5) mostrava chiaramente la presenza di trucioli che invece non erano presenti il 21/08/2024 (figura 6). Anche l'inclinazione della sega era diversa essendo, al momento dell'apposizione dei sigilli, molto più bassa tanto che la lama era posizionata all'interno dell'apertura dell'appoggio dell'elemento da tagliare.

Anche il sigillo risultava non essere nella medesima posizione essendo il 11/10/2024 più lontano dalla battuta del pezzo da tagliare. A conferma di ciò si osserva come anche trasversalmente il cartello fosse stato spostato: il giorno 11/10/2024 la scritta SAS era sul piano di appoggio mentre il 21/08/2024 il dott. Mazzei aveva apposto il sigillo con la scritta sullo spigolo.

Anche in questo caso è evidente come il sigillo fosse stato spostato e come la presenza di trucioli indicasse un utilizzo della macchina successiva al 21/08/2024.

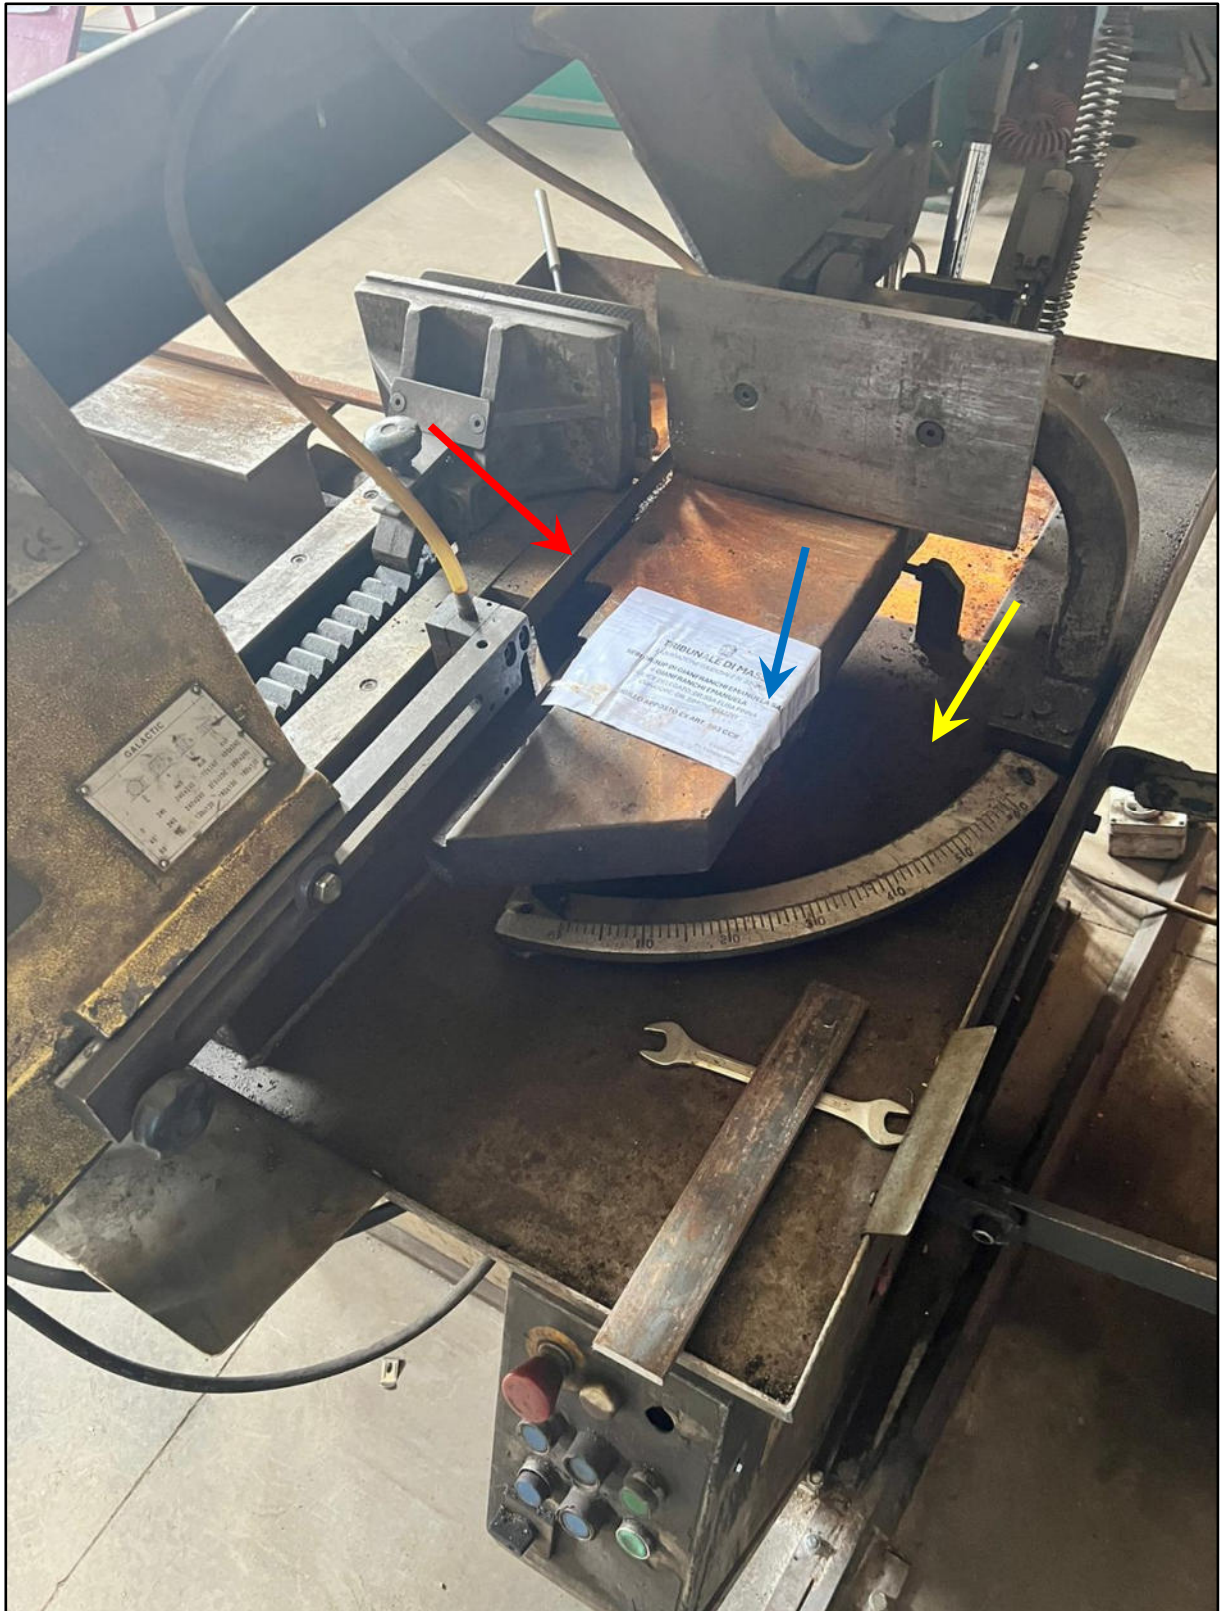
Figura 6. Fotografia scattata dal dott. Mazzei al momento dell'apposizione dei sigilli del 21/08/2024. Si noti l'assenza dei trucioli (freccia gialla) invece presenti il 11/10/2024, la posizione della lama (freccia rossa) e della scritta SAS (freccia verde) diverse rispetto a quelle dell'ispezione effettuata a Ottobre dallo scrivente

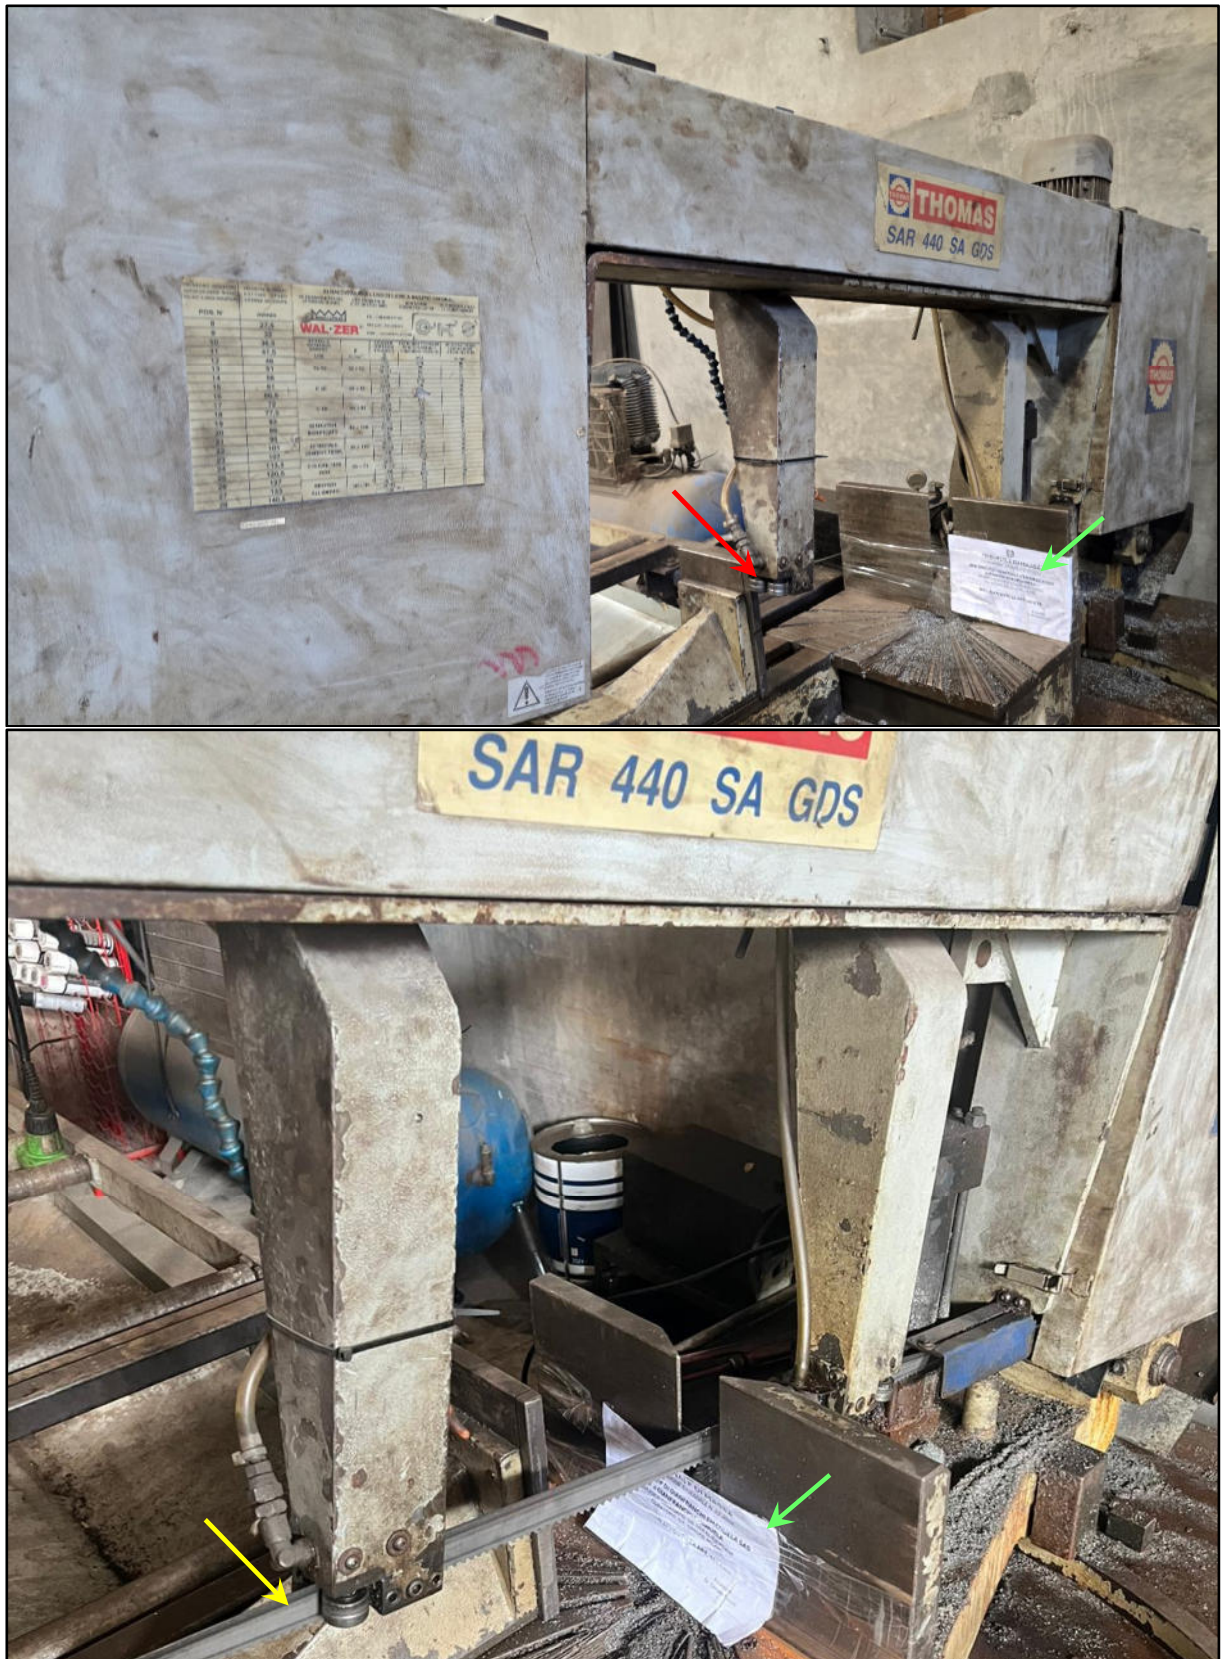
Figura 7. In alto la fotografia scattata il 11/10/2024 in cui si nota l'assenza della lama (freccia rossa) invece presente il 21/08/2024 (freccia gialla) e la diversa posizione del sigillo (freccia verde).

La sega a nastro Thomas SAR 440 SA GDS al momento dell'apposizione dei sigilli aveva la lama che invece era assente nel corso dell'ispezione del 11/10/2024.

Evidente come la posizione del sigillo fosse diversa essendo originariamente messo in modo che la sua parte inferiore fosse sul piano di appoggio mentre durante il sopralluogo dello scrivete fosse completamente sulla battuta verticale.

È quindi certo, anche in questo caso, che il 11/10/2024 la macchina non si trovasse nelle medesime condizioni in cui era al momento dell'apposizione dei sigilli e la rottura della lama fa nascere sospetti che la stessa sia stata utilizzata nel periodo intercorso fra le sue ispezioni.
