**Figura 1-2: Vista dell'immobile sito in Largo Municipio 3 – Campofelice di Roccella (PA)  
Prospetto principale e prospetto laterale**

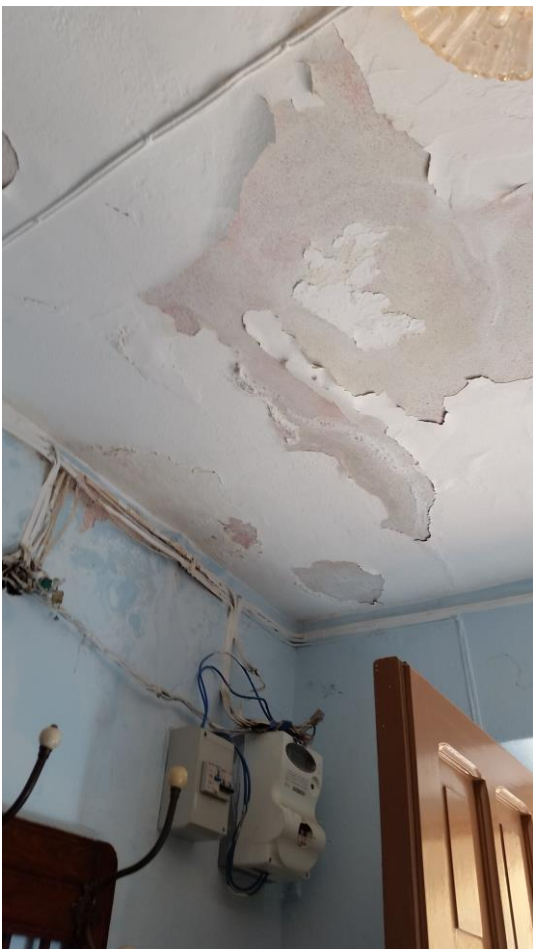
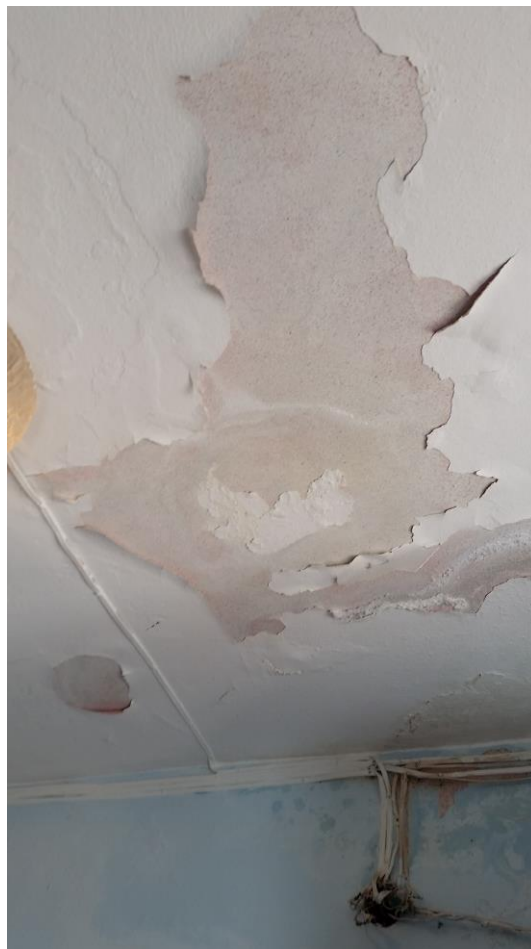
**Figura 6-7: Ammaloramenti presenti in corrispondenza dell'intradosso del solaio nel vano d'ingresso dell'immobile *de quo***

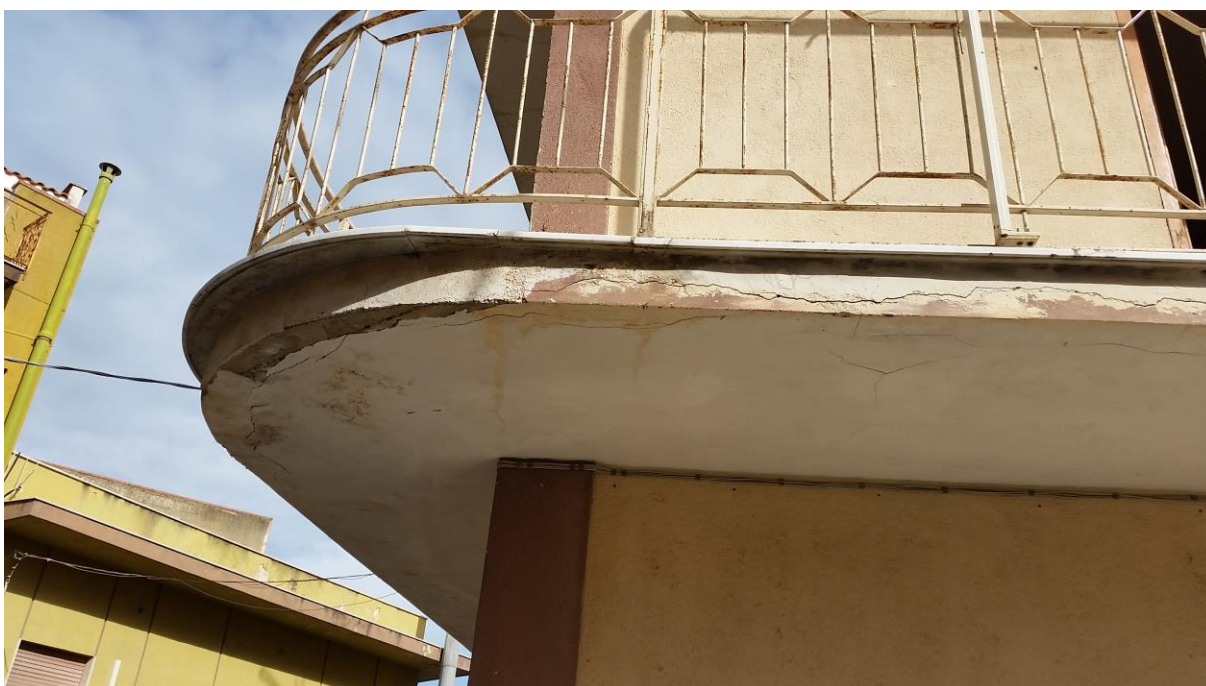
**Figura 19: Particolare degli ammaloramenti presenti sull'intradosso del solaio del suddetto balcone**

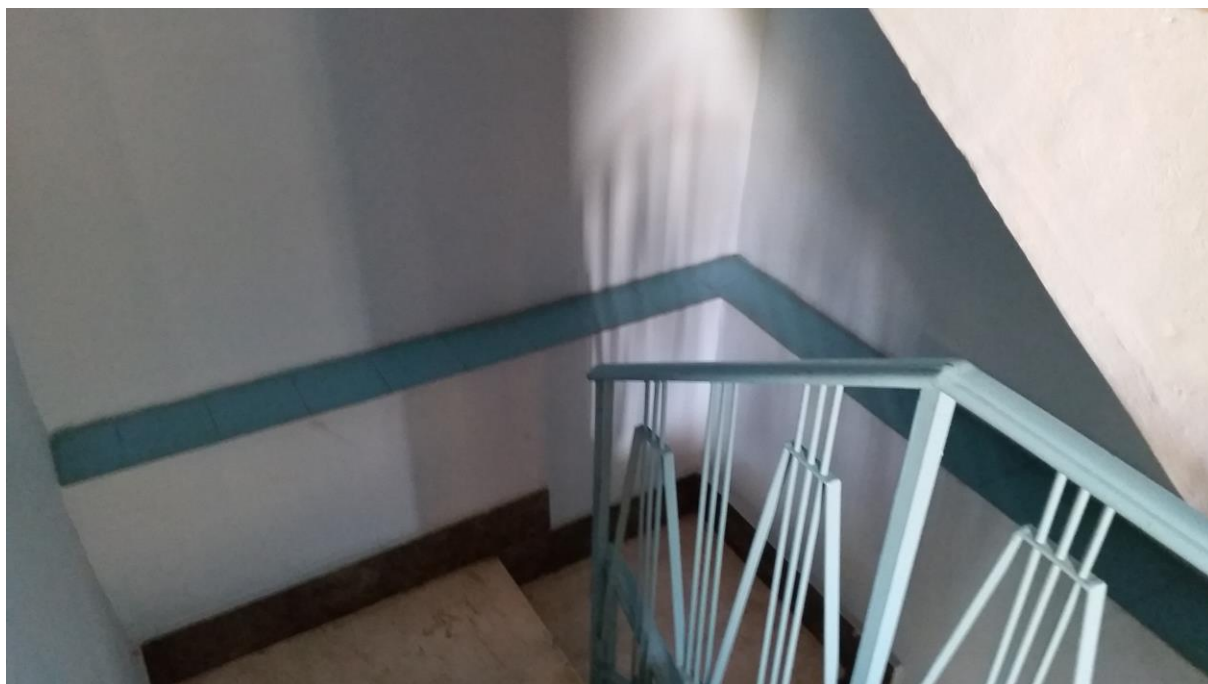
**Figura 21: Particolare della risega presente nel vano scala tra il primo e il secondo piano**

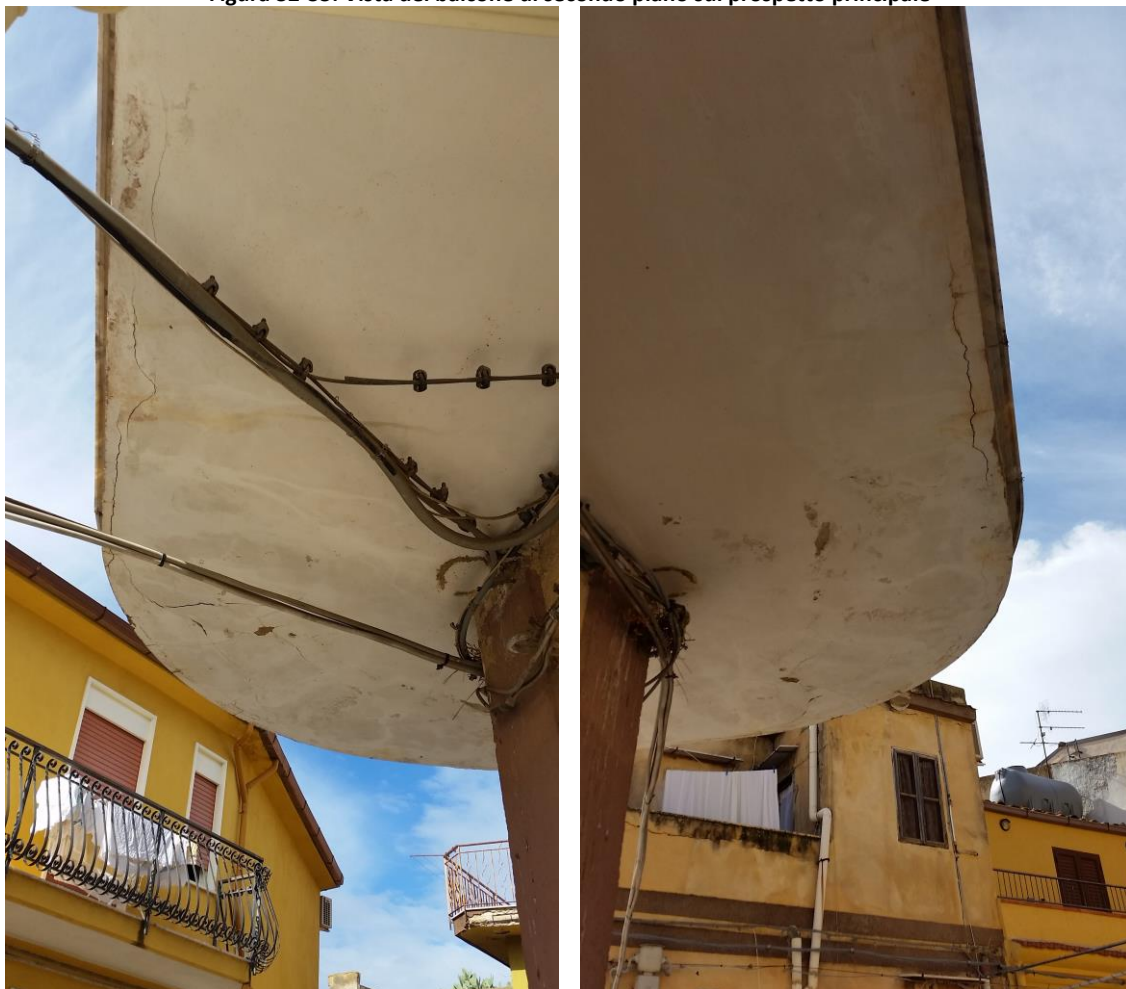
**Figura 34-35: Particolari degli ammaloramenti presenti sull'intradosso del solaio del suddetto balcone**

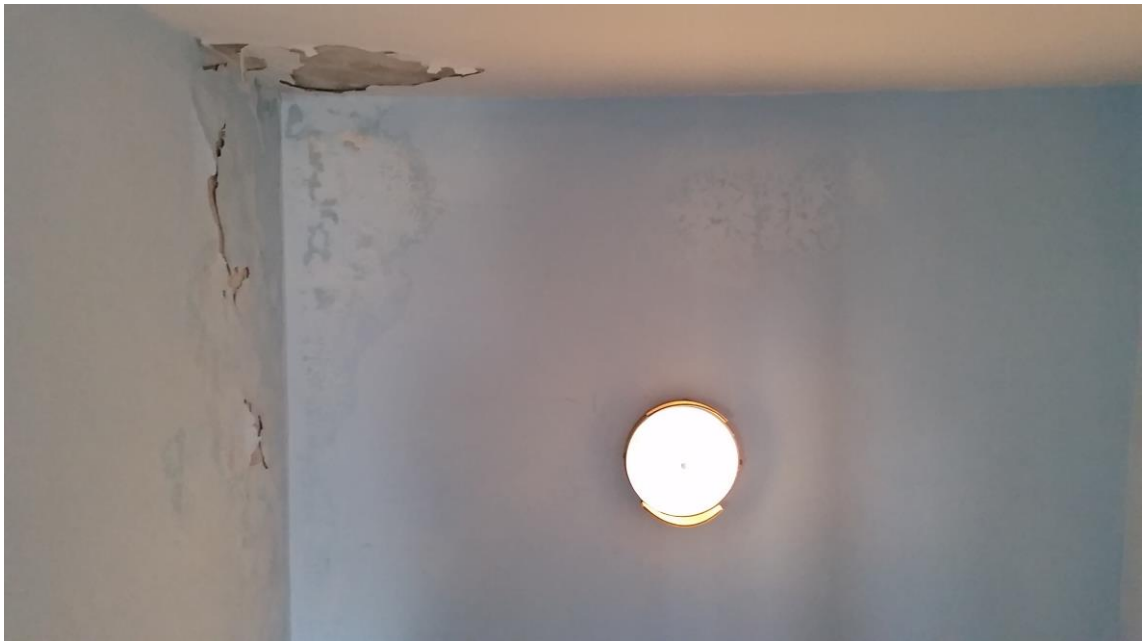
**Figura 39: Particolare degli ammaloramenti presenti sull'intonaco delle pareti e dell'intradosso del solaio del vano scala**

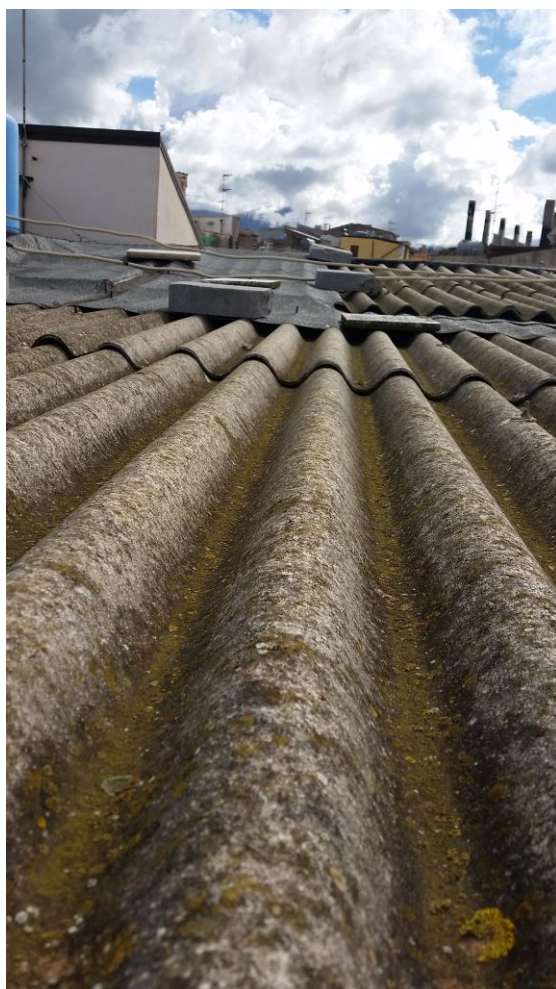
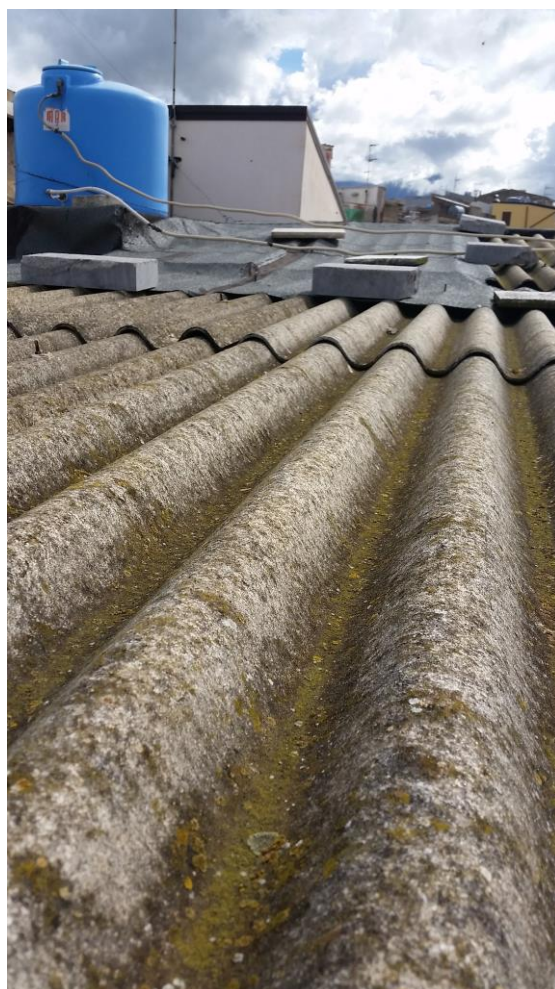
**Figura 45-46: Particolari della copertura in onduline in fibro-cemento**
