## DESCRIZIONE

La sottoscritta, esperto stimatore Arch. Rosalba Criscuolo, in accordo e alla presenza del custode giudiziario, Avv. Maria Luigia Miccio, si è recata presso l'immobile oggetto di pignoramento. In sede di sopralluogo, è stata rilevata una variazione dello stato dei luoghi rispetto alla documentazione precedente. Nello specifico, l'appartamento è attualmente interessato da interventi di manutenzione ordinaria e straordinaria con modifica interna, consistenti nella posa in opera di una nuova pavimentazione sovrapposta a quella preesistente, nella realizzazione di un divisorio in cartongesso tra il corridoio e la camera da letto, e nel montaggio di una controsoffittatura dotata di faretti a incasso.

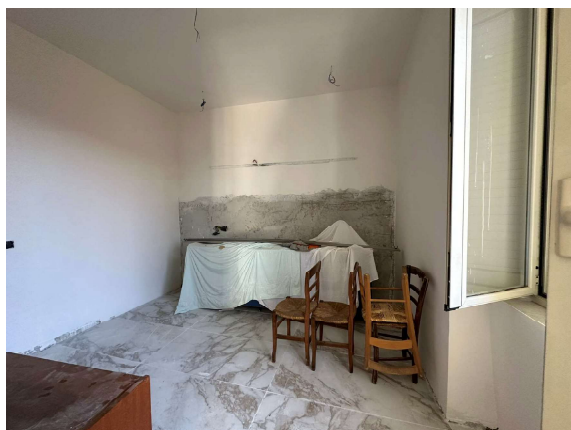
*Cucina*

- Posa in opera a di pavimentazione nella camera n. 2;
- Tinteggiatura dell'elemento divisorio in cartongesso e del soffitto della camera n. 1;
- Faretti a incasso nelle controsoffittature;
- Posa in opera a di rivestimento nella cucina.

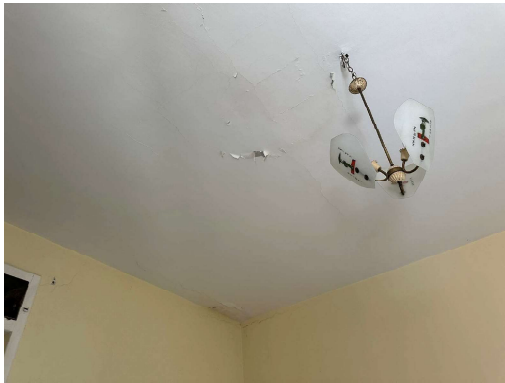
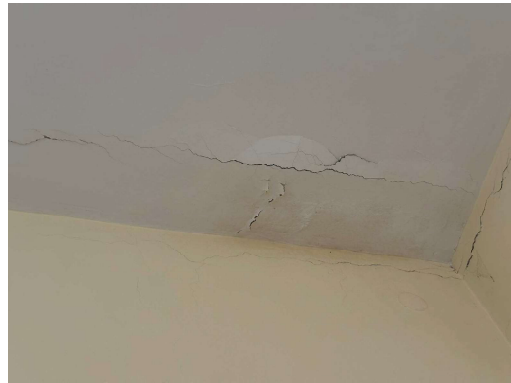
*Camera 2*

- **Camera 2 (posta al termine del corridoio):** presenza di distacchi localizzati dell'intonaco di finitura all'intradosso del solaio di copertura. Tali manifestazioni sono riconducibili a pregresse infiltrazioni d'acqua provenienti dal solaio sovrastante che, allo stato attuale da verifiche visive, risultano asciutte.
- **Prospetti esterni e balconi:** si riscontrano diffusi distacchi di intonaco sia in corrispondenza del perimetro del solaio di copertura, sia sui frontali degli aggetti dei balconi. In tali zone si rileva, altresì, il distacco di porzioni di intonaco strutturale con la conseguente espulsione del copriferro in calcestruzzo e il danneggiamento dei travetti delle orditure
