## RAPPORTO FOTOGRAFICO

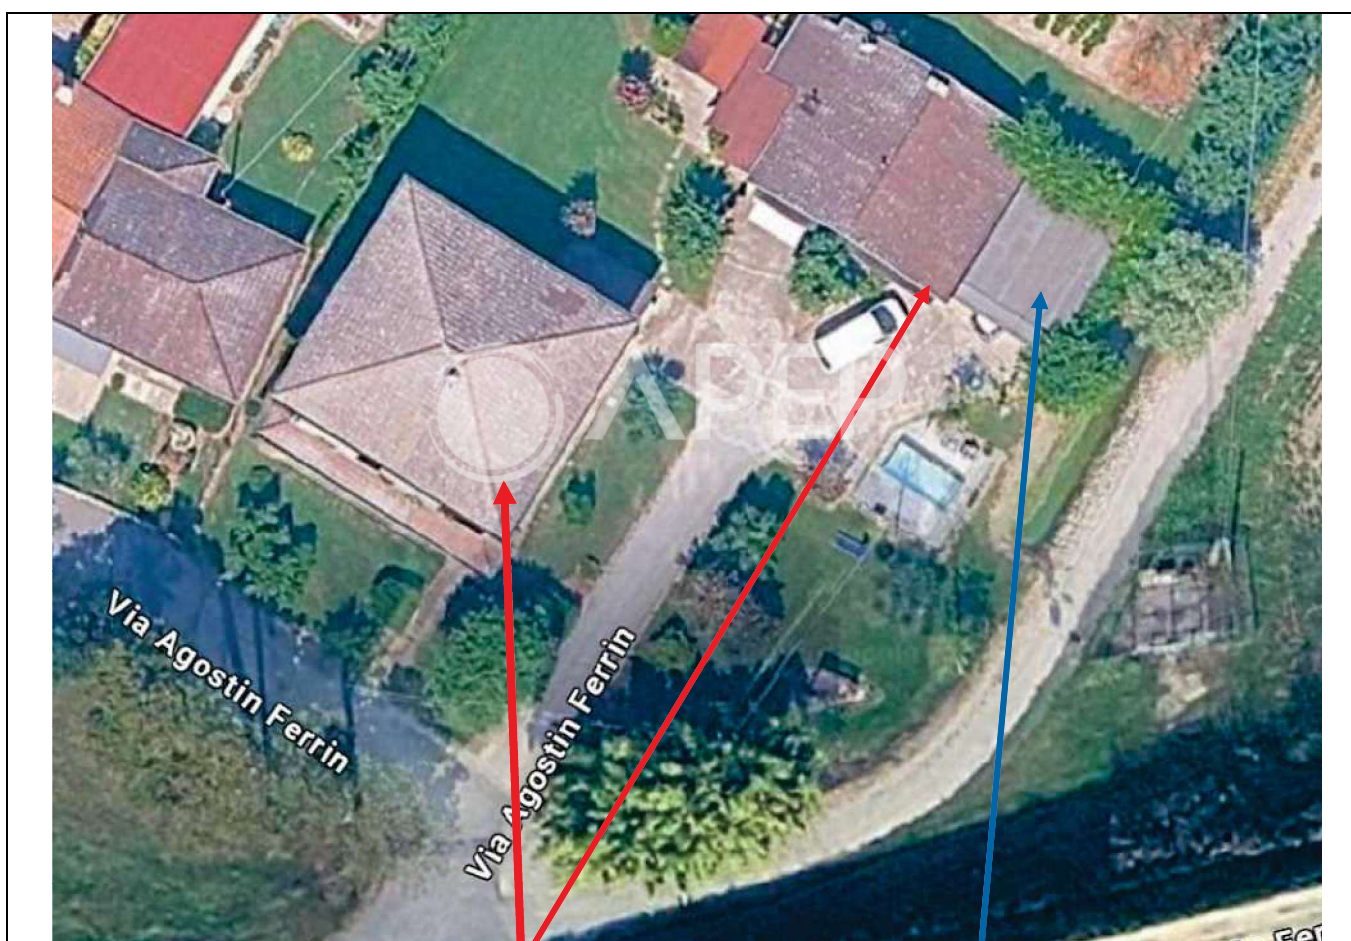
Foto n°4: Vista aerea dei due subalterni con vista aerea della tettoia abusiva

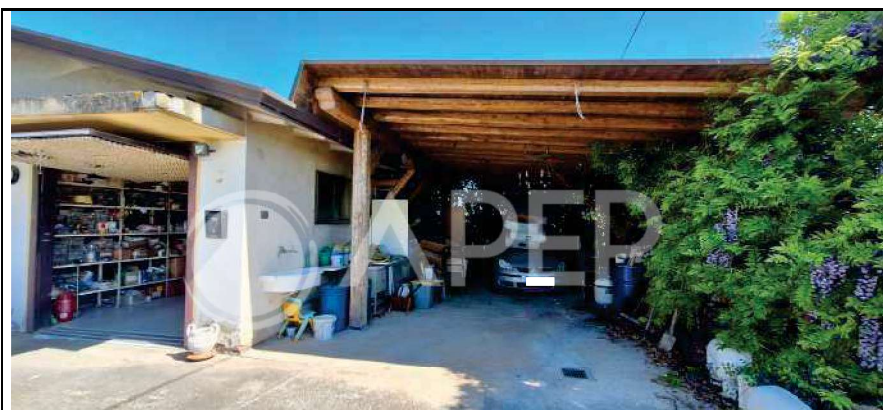
**Foto n°11:** Fronte sud mapp. 532 e tettoia abusiva

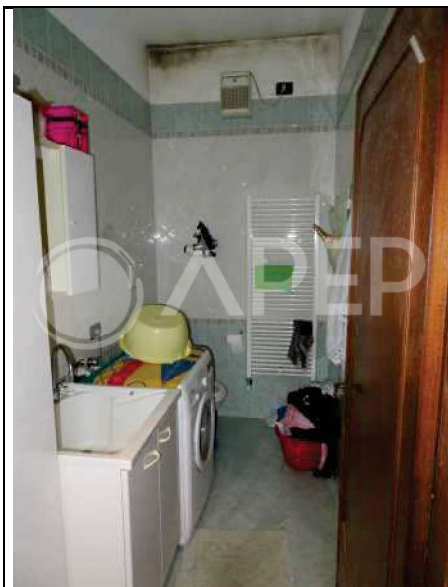
**Foto n°29:** Lavanderia cieca non concessionata

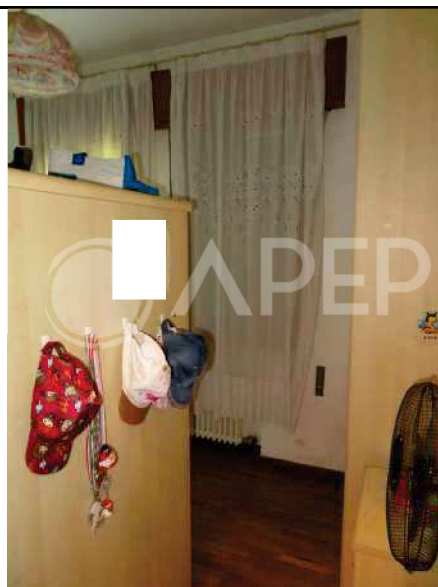
**Foto n°30:** Cameretta di risulta ad est dopo divisione spazia della originaria camera doppia
