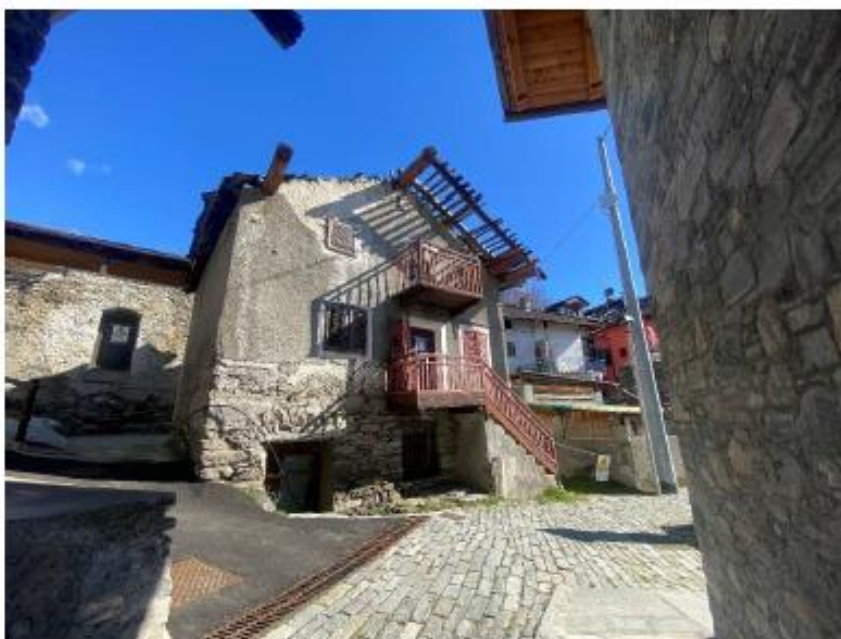
Vista esterna del fabbricato di vetusta edificazione, prima di essere messo in sicurezza, in condizioni critiche dove a destra, vi è il piccolo terreno adibito a corte, dove è stata successivamente pignorata.

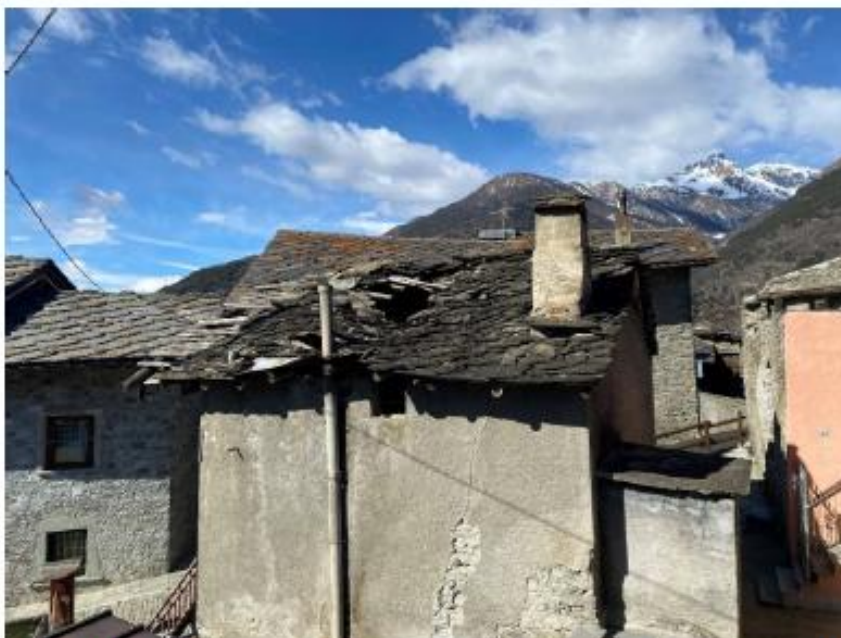
Vista esterna del fabbricato di vetusta edificazione, in condizioni critiche, con vista del tetto dove si vedono evidenti segni di crollo, prima degli interventi di ripristino.

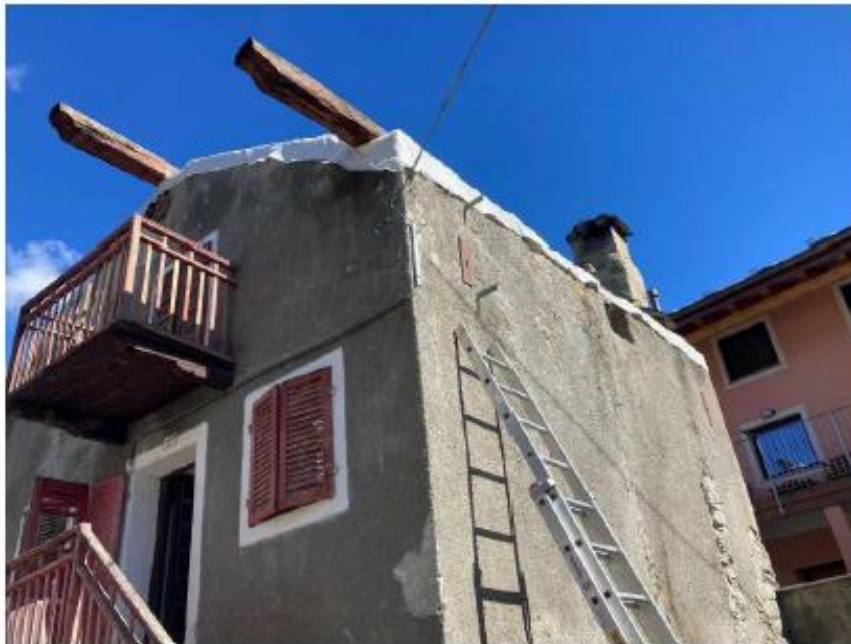
Vista esterna del fabbricato, dopo gli interventi di messa in sicurezza.

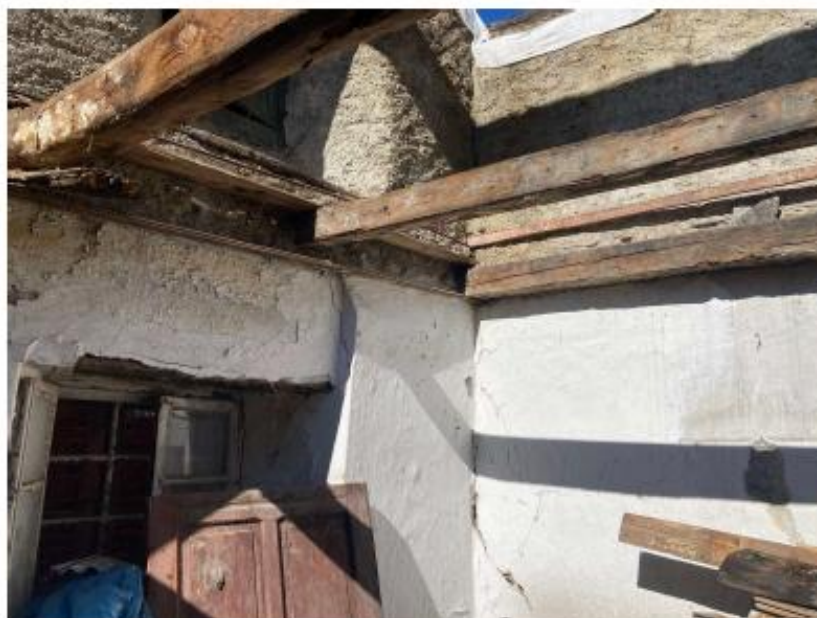
Vista interna del fabbricato, dopo gli interventi di messa in sicurezza.

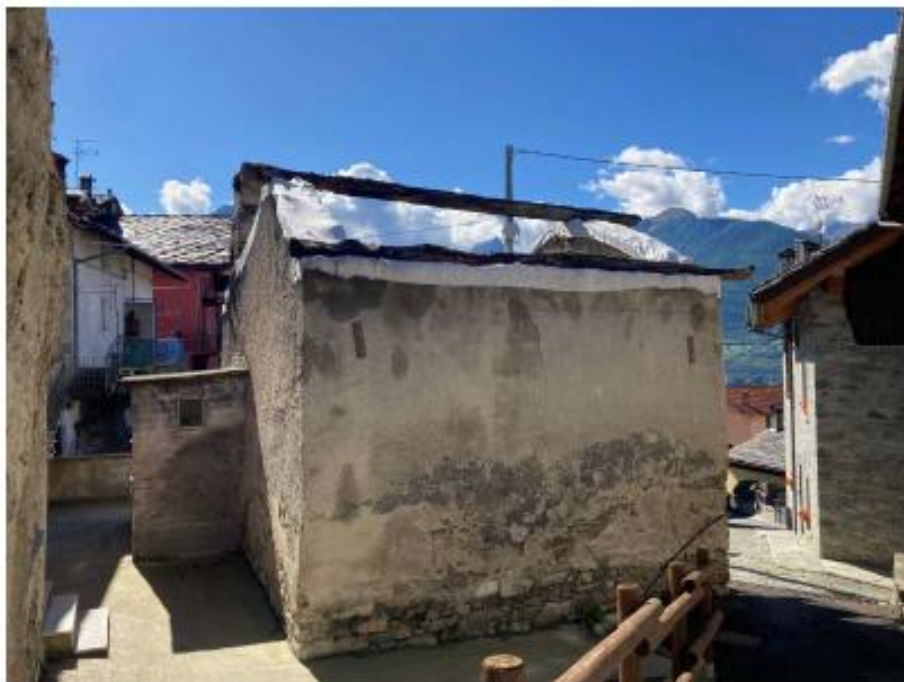
Vista esterna del fabbricato, dopo gli interventi di messa in sicurezza.

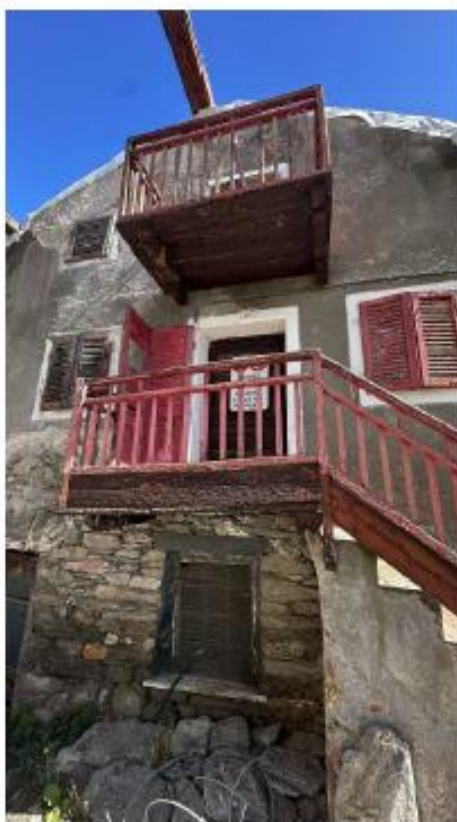
Vista esterna del fabbricato, dopo gli interventi di messa in sicurezza.

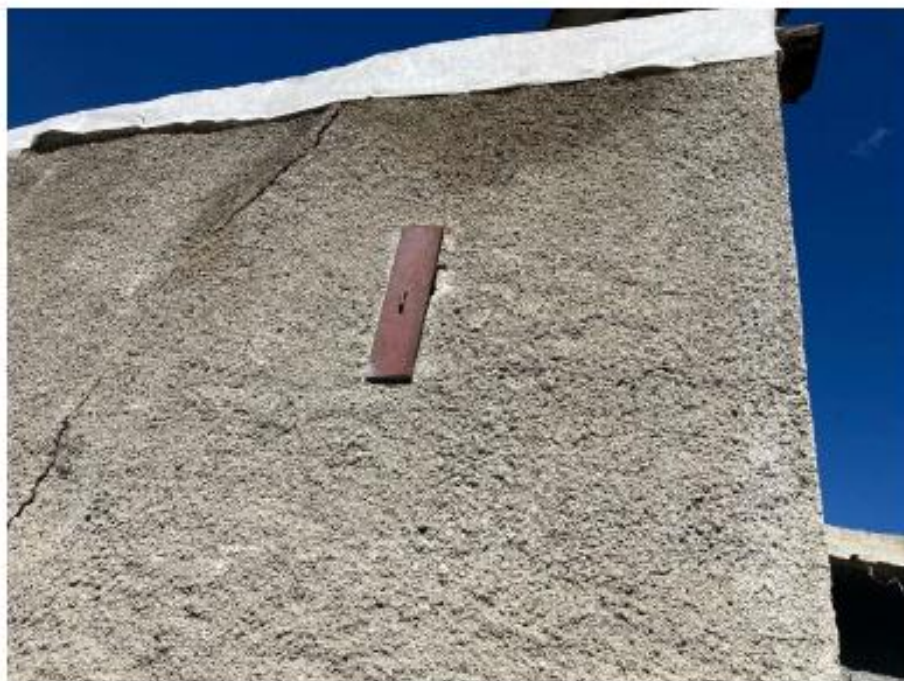
Vista esterna del fabbricato, dopo gli interventi di messa in sicurezza.

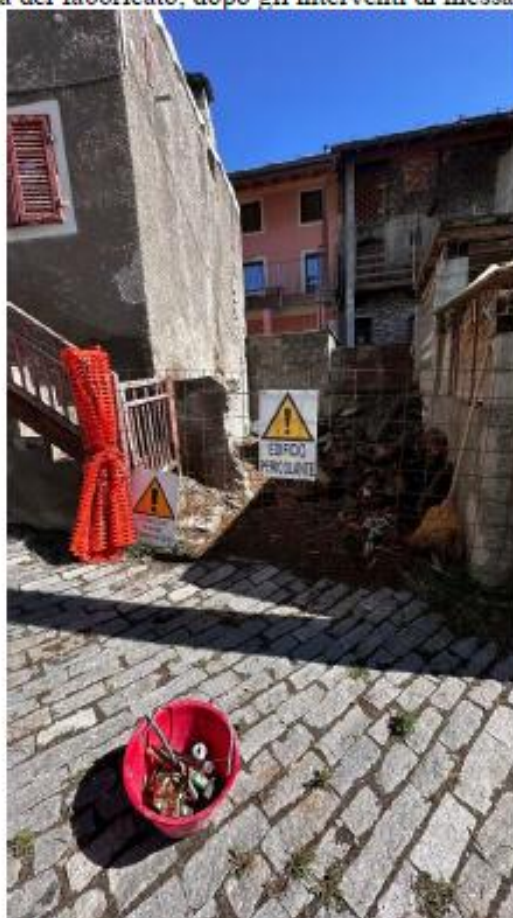
Vista esterna del fabbricato, dopo gli interventi di messa in sicurezza.
