TRIBUNALE DI TORINO – SEZIONE ESECUZIONI IMMOBILIARI  
G.E. DOTTORESSA Nicoletta ALOI  
CONSULENZA TECNICA D'UFFICIO NEL PROCEDIMENTO  
DI ESECUZIONE IMMOBILIARE N.° 341/2025  
PROMOSSO DA  
CONDOMINIO COMPLESSO VALLEVERDE-COMPARTO NEGOZI  
CONTRO  
ESECUTATA

**INTEGRAZIONE E RETTIFICA ALLA PERIZIA DEPOSITATA IL 13/04/2026**

RELAZIONE PERITALE

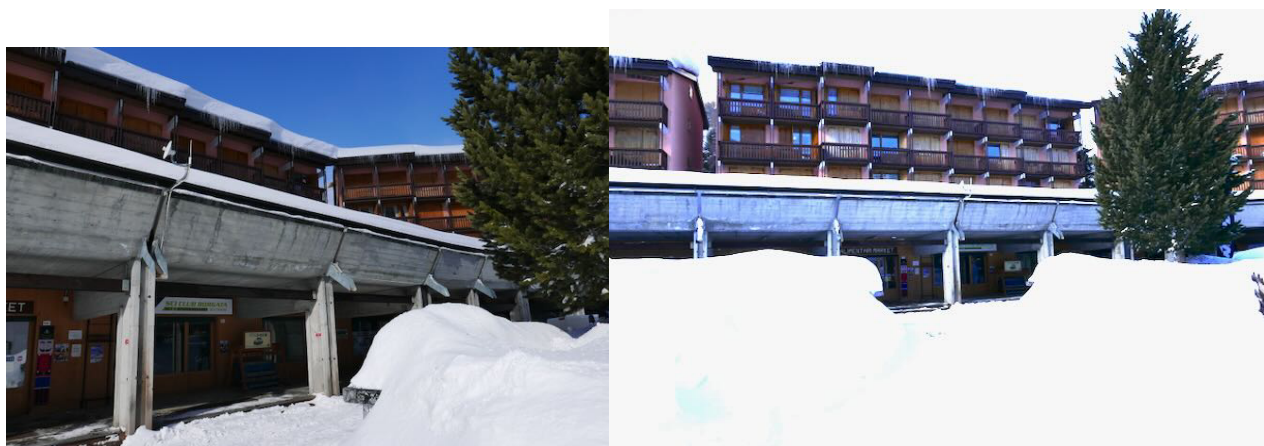
Come già detto il piano è definito “seminterrato”, ma sul lato Sud, verso il porticato comune, è completamente fuori terra.

Le pareti esterne sono rivestite in perline di legno, i serramenti esterni in legno con vetrocamera e, per l'uscita di sicurezza della discoteca, porta REY.

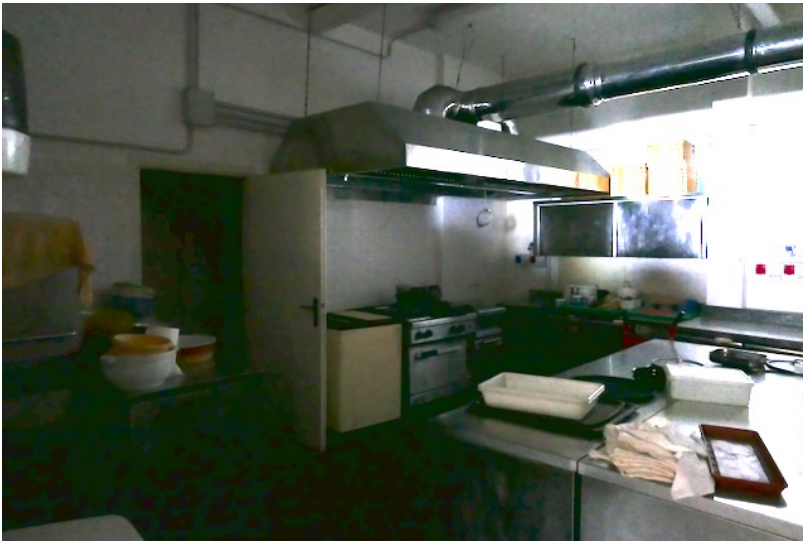
assorbire fumi e vapori dell'ambiente. mentre nella discoteca c'è un "locale macchinari"

che è chiuso: non si sa per che cosa questi fossero utilizzati.  
Per il resto le finiture sono diverse per i due locali.
