TRIBUNALE DI CATANIA  
SEZIONE ESECUZIONI IMMOBILIARI

===== Esecuzione Immobiliare n°737/2021 =====

PROMOSSA DA: BANCA AGRICOLA POPOLARE DI RAGUSA (LUZZATTI POP NPLS 2021 S.R.L.)

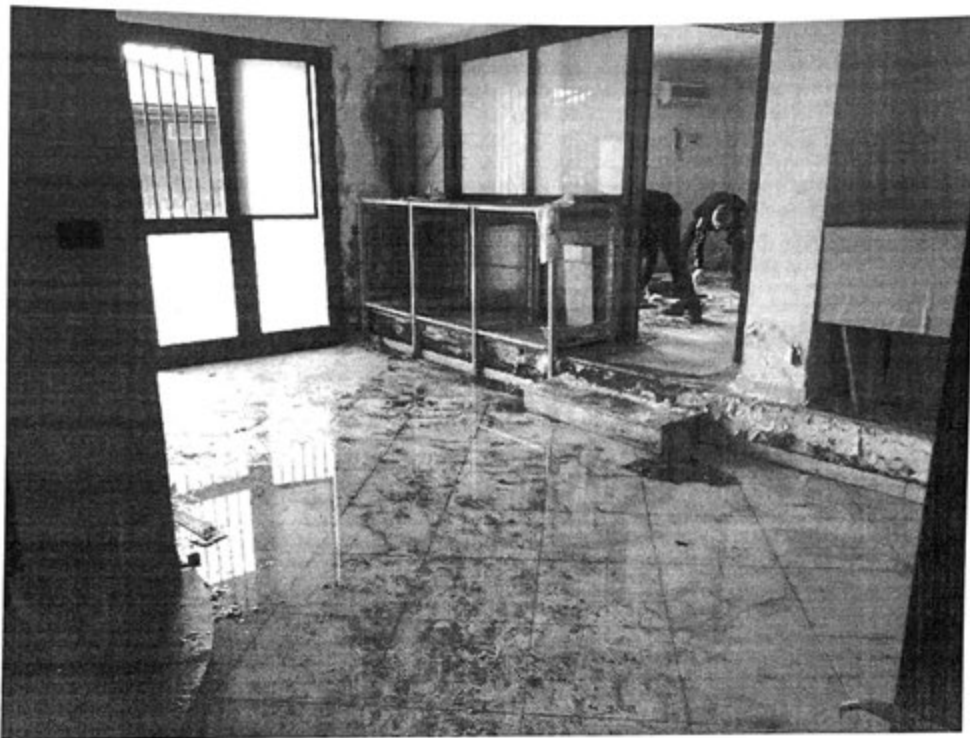
- dilavamento della parete interessata dal passaggio della colonna di scarico con conseguente formazione di muffa (si registra un peggioramento della situazione), efflorescenze e perdita degli strati superficiali dell'intonaco (Lotto n°3);

Degrado degli intonaci dovuto al dilavamento della superficie a contatto con la colonna di scarico rotta e all'umidità di risalita per la presenza di acqua stagnante sul pavimento.

- riparazione della colonna di scarico e ripristino della parete in cartongesso (già avvenuta a carico dell'amministrazione condominiale);
- ripristino della finitura degli intonaci e della tinteggiatura nelle porzioni di parete interessate da dilavamento e muffa;

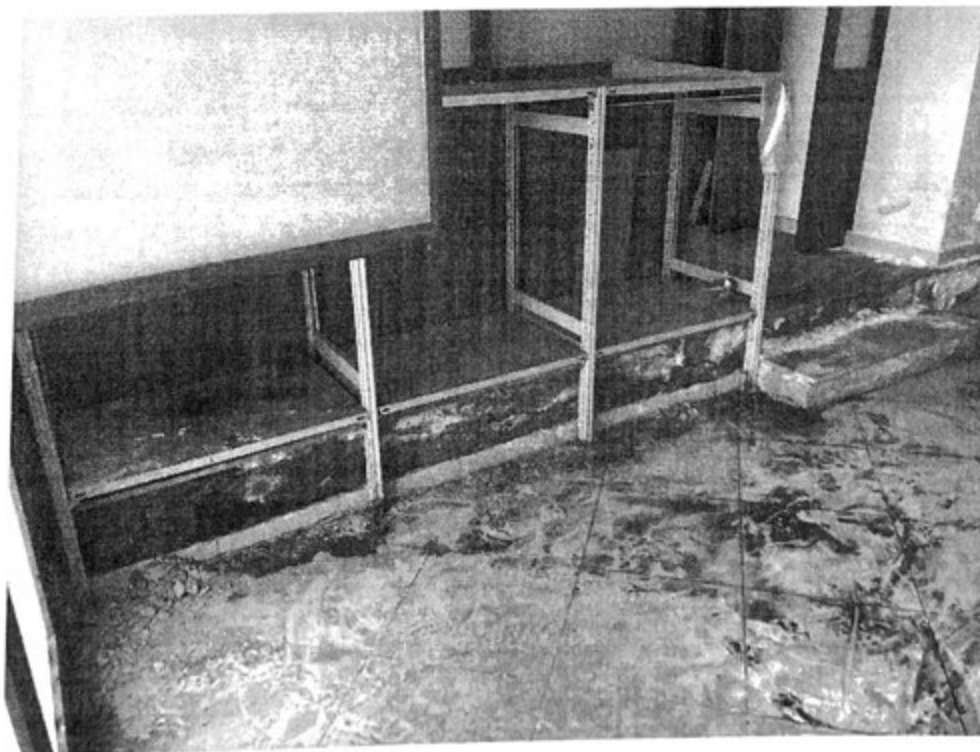
- presenza di umidità di risalita con conseguente formazione di muffa, efflorescenze e formazione di sali con conseguente perdita di materiale degli strati superficiali degli intonaci (Lotto n°3 e Lotto n°2);

Degrado degli intonaci per la presenza di umidità di risalita dovuta all'acqua stagnante

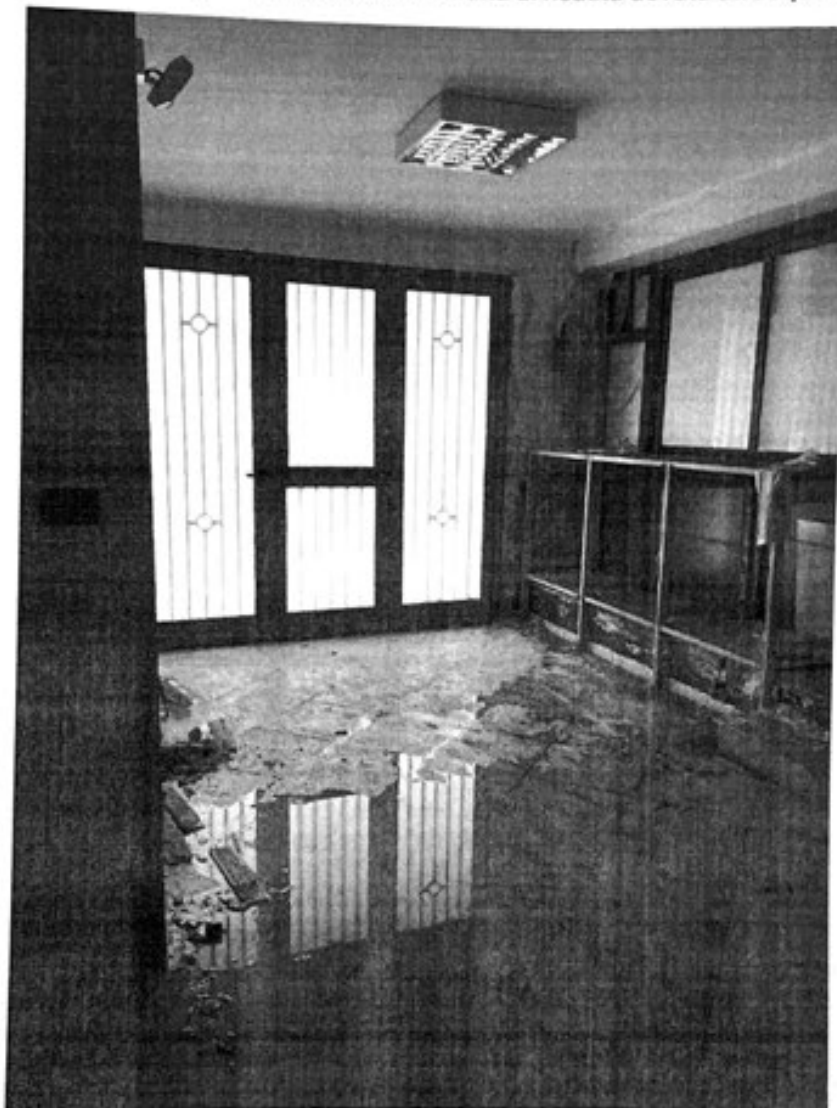
Presenza di acqua stagnante sul pavimento

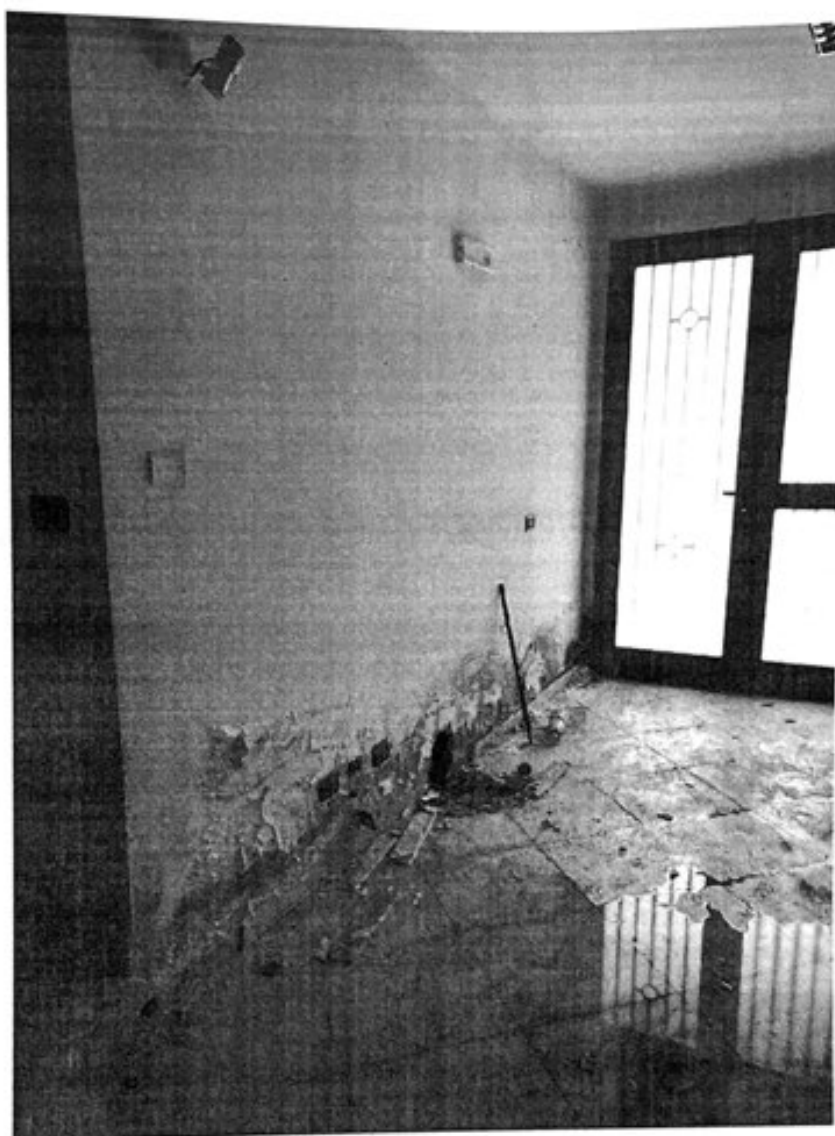
Degrado dell'intonaco (muffa e compromissione dello strato di finitura) e distacco del battiscopa

- ripristino della muratura e rifacimento di intonaci e tinteggiatura in corrispondenza delle porzioni interessate dalla perdita di materiale anche a seguito dell'effettuazione dei saggi per l'individuazione della tubazione di adduzione dell'acqua interessata dalla perdita;
- ripristino del battiscopa distaccato;

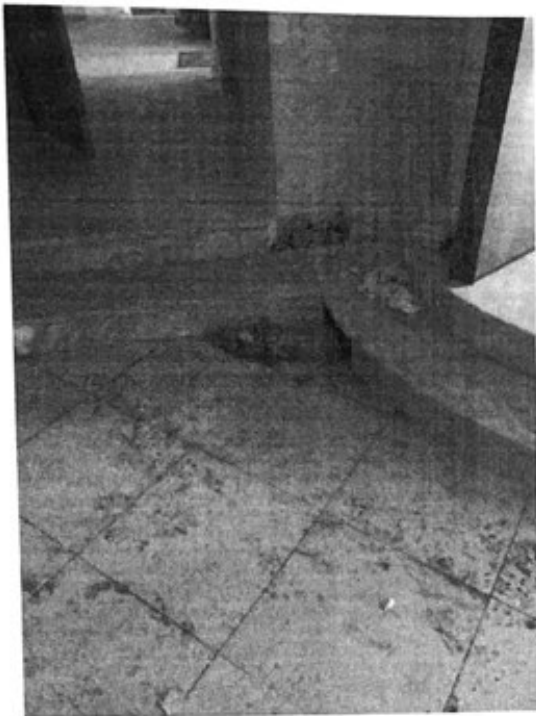
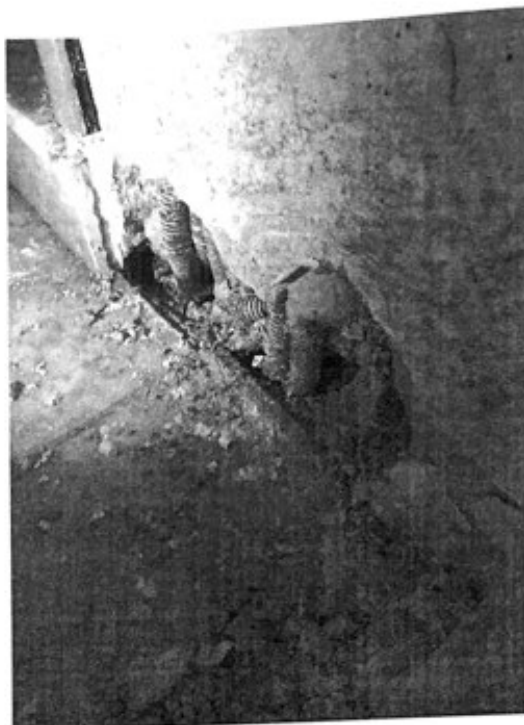
- perdita di materiale dovuta ai saggi effettuati sulla muratura per la ricerca della tubazione privata di adduzione dell'acqua e distacco, in alcune porzioni, del battiscopa (sulle pareti del Lotto n°2 e nel Lotto n° 3 in corrispondenza dell'ingresso e degli scalini di raccordo con il lotto n°2);

Saggi effettuati sulla muratura per l'individuazione del punto di rottura della tubazione e fuoriuscita di acqua che affiora in corrispondenza dello scalino di collegamento con il lotto adiacente

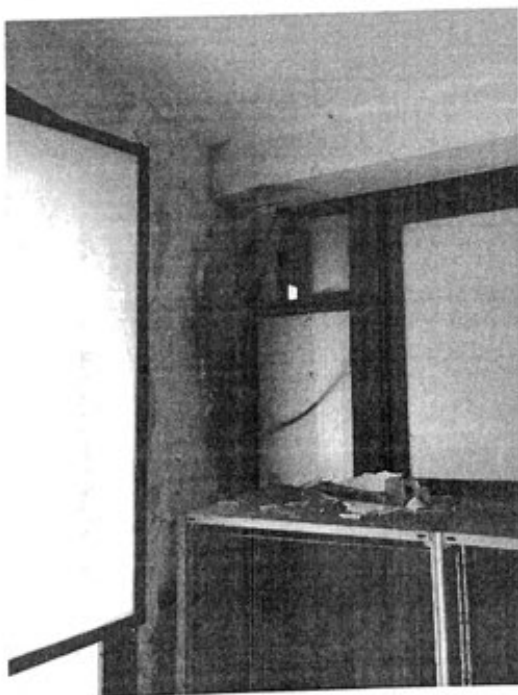
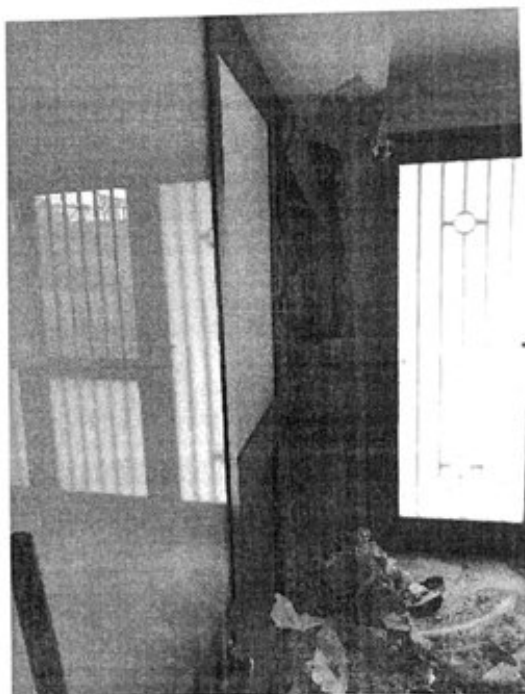
Degrado della parete in corrispondenza della colonna condominiale di scarico interessata dalla rottura

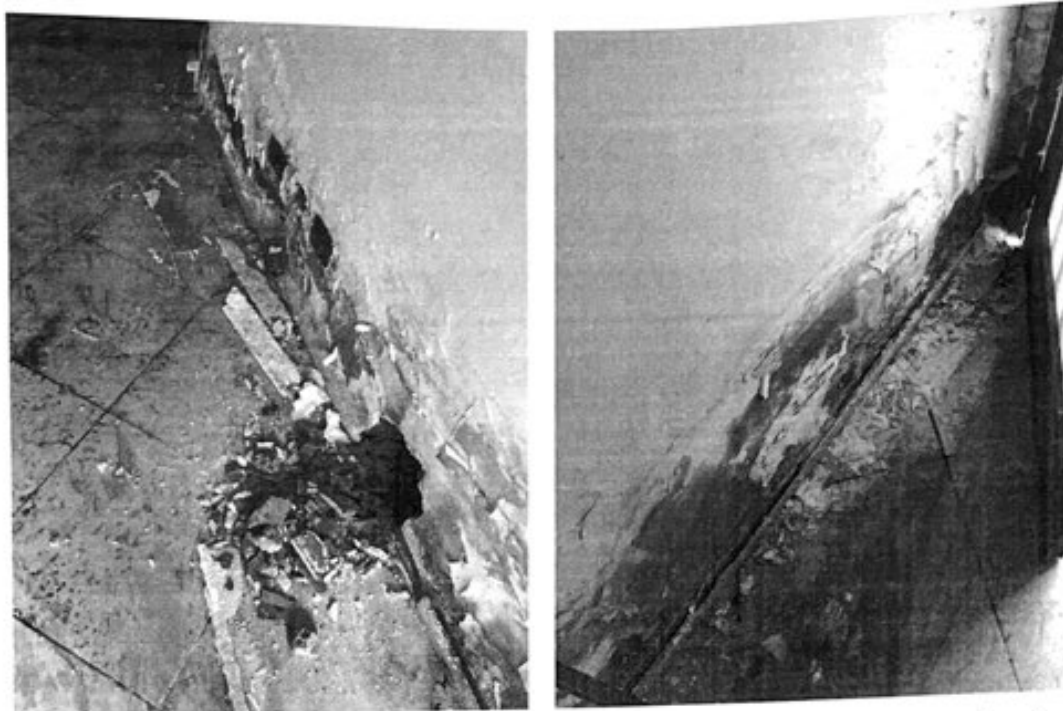
Parete interessata da degrado della finitura dell'intonaco e perdita di materiale (a seguito di saggi effettuati per la ricerca del punto di rottura della tubazione privata)

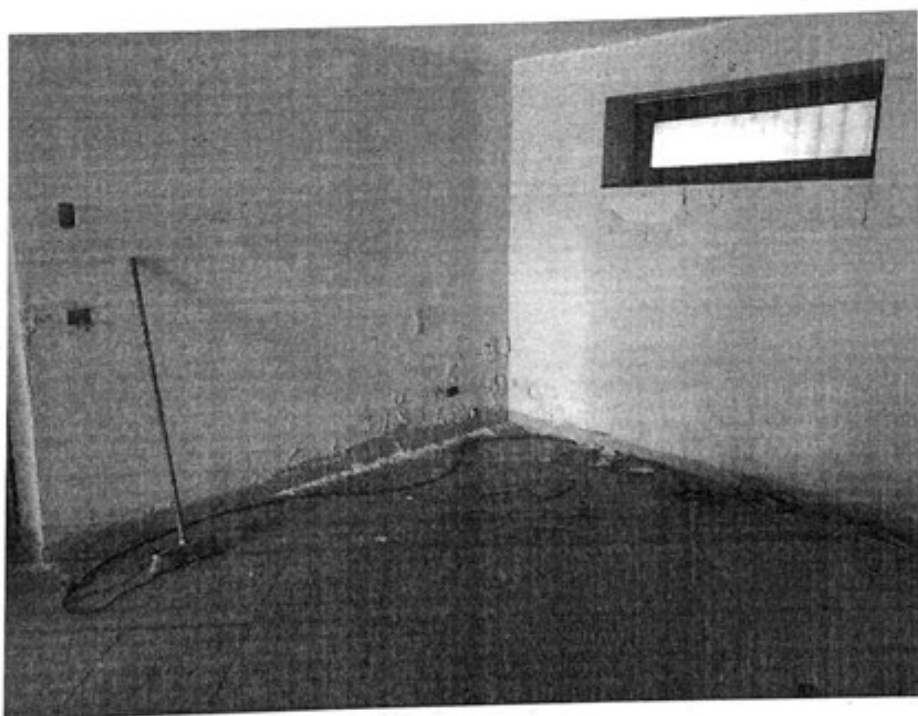
- formazione di sali e l'ammaloramento degli strati superficiali dell'intonaco negli ambienti del Lotto n°2 interessati dalla perdita di acqua proveniente dalla tubazione privata..

Efflorescenze negli ambienti del lotto n°2 adiacente a causa della stagnazione dell'acqua presente sul pavimento

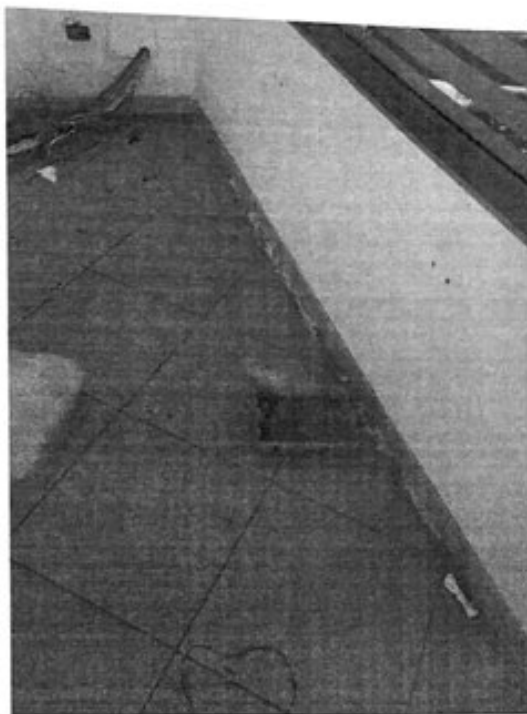
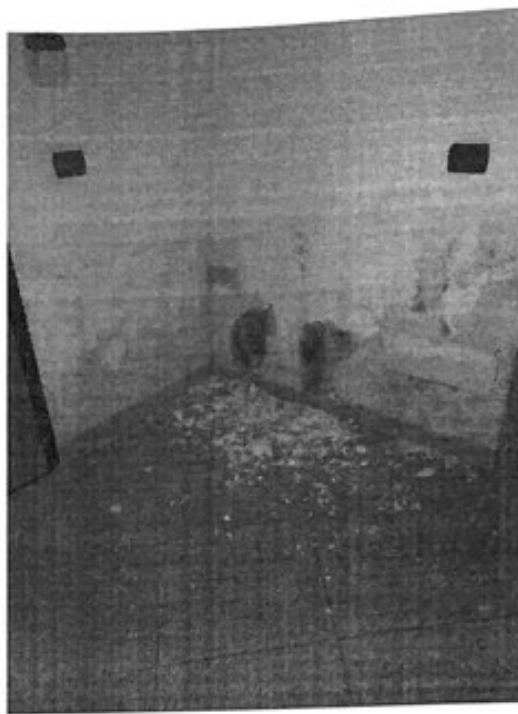
Efflorescenze negli ambienti del lotto n°2 adiacente a causa della stagnazione dell'acqua presente sul pavimento e saggi effettuati per la ricerca del punto di rottura della tubazione privata

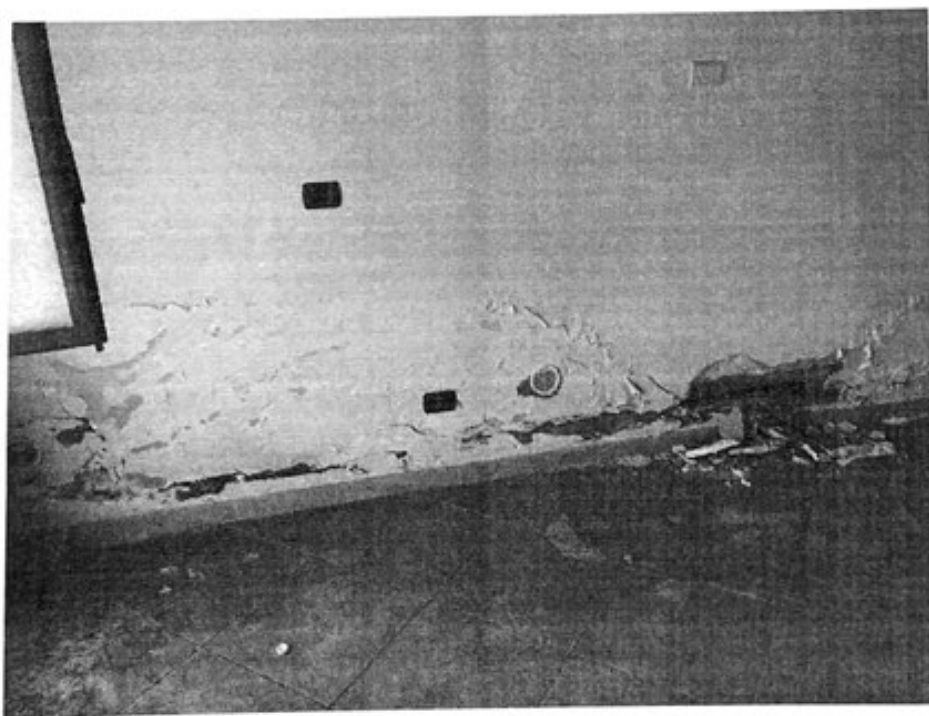
Saggi effettuati per la ricerca del punto di rottura della tubazione privata

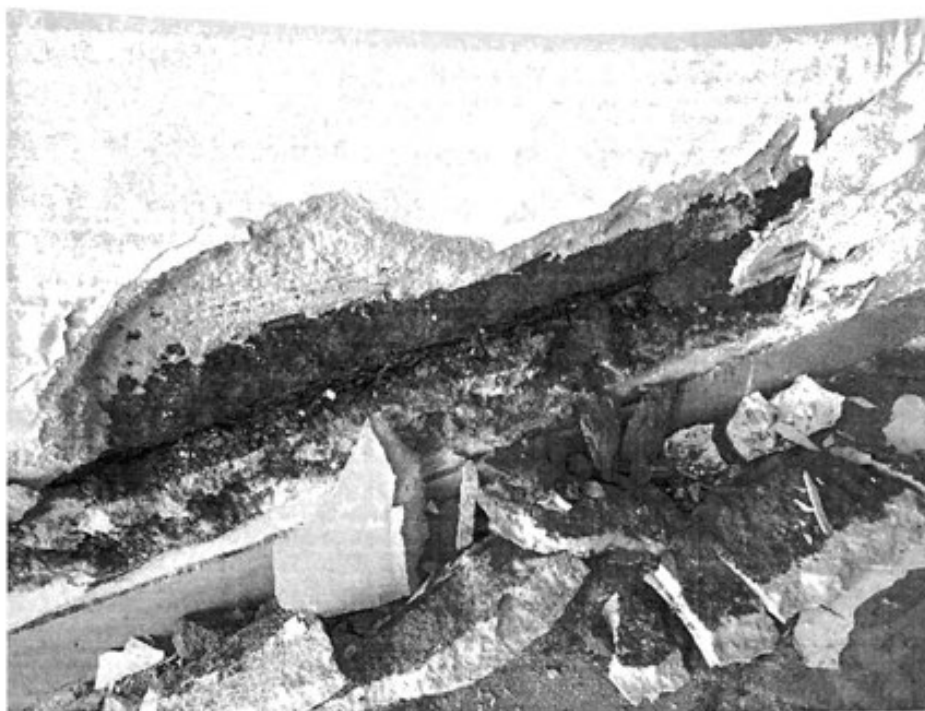
Saggi effettuati per la ricerca del punto di rottura della tubazione privata

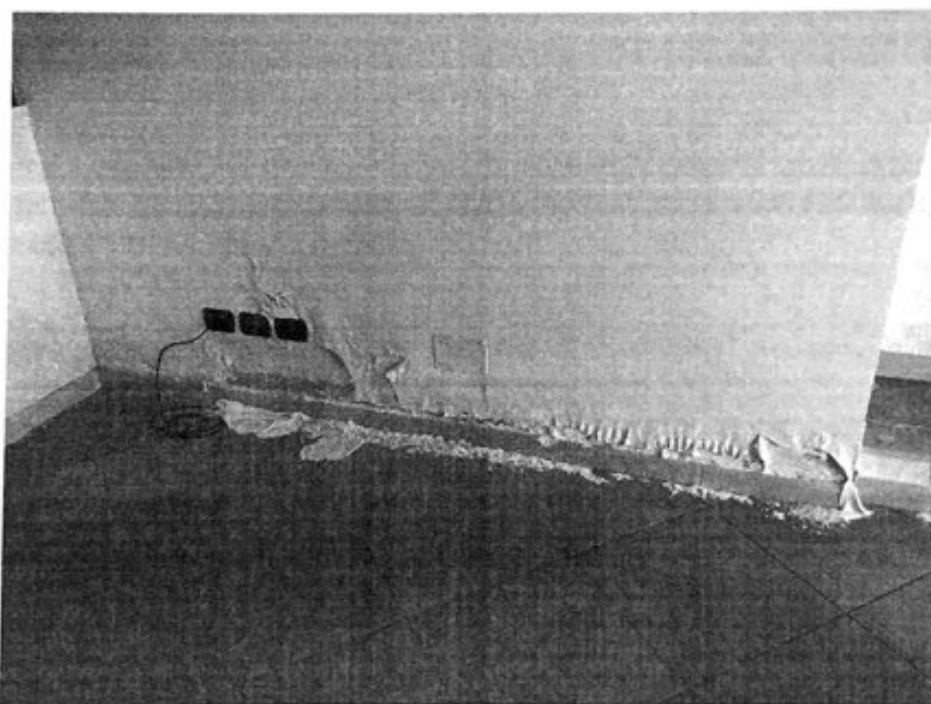
Efflorescenze negli ambienti del lotto n°2 adiacente a causa della stagnazione dell'acqua presente sul pavimento
