**TRIBUNALE ORDINARIO - MILANO**

**Liquidazione Giudiziale LPD S.R.L.**

**CONSULENZA ESTIMATIVA GIUDIZIARIA**

**Dei beni mobili strumentali di proprietà della società in liquidazione giudiziale  
costituiti dall'impianto di perforazione denominato "Massenza MPS 40" e  
relative attrezzature**

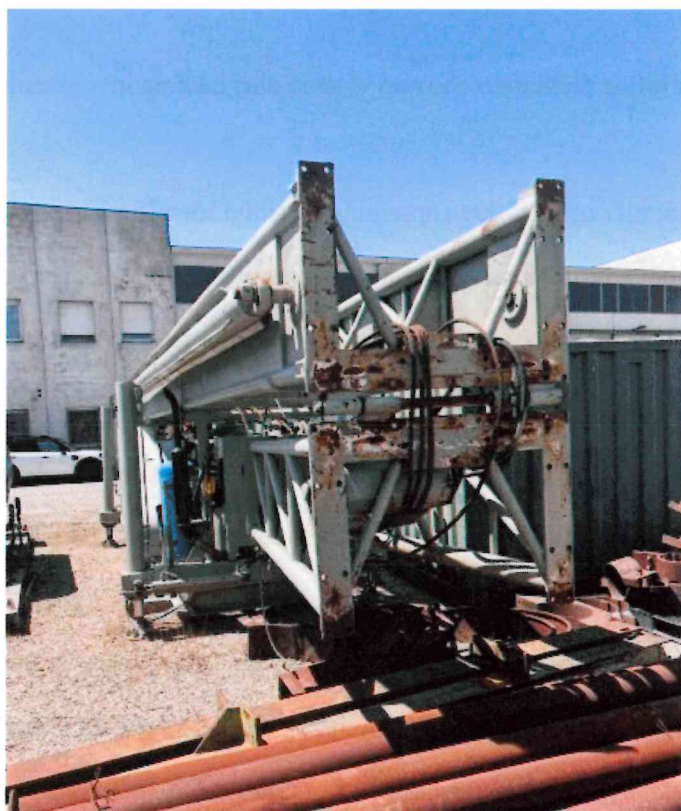
*Foto 1— Torre di perforazione in posizione ripiegata, con cilindri idraulici di sollevamento e accumulatore: componente n. 1 (Massenza MPS 40).*

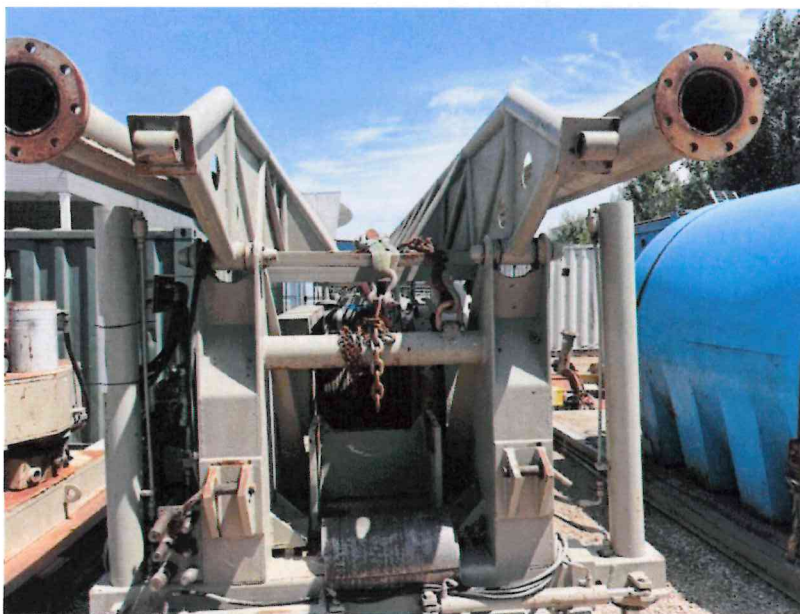
*Foto 2 — Vista posteriore della torre di perforazione (mast) con giracolonni idraulico, tamburo argano principale con fune metallica e catena di manovra: componente n. 1 (Rig Massenza MPS 40).*

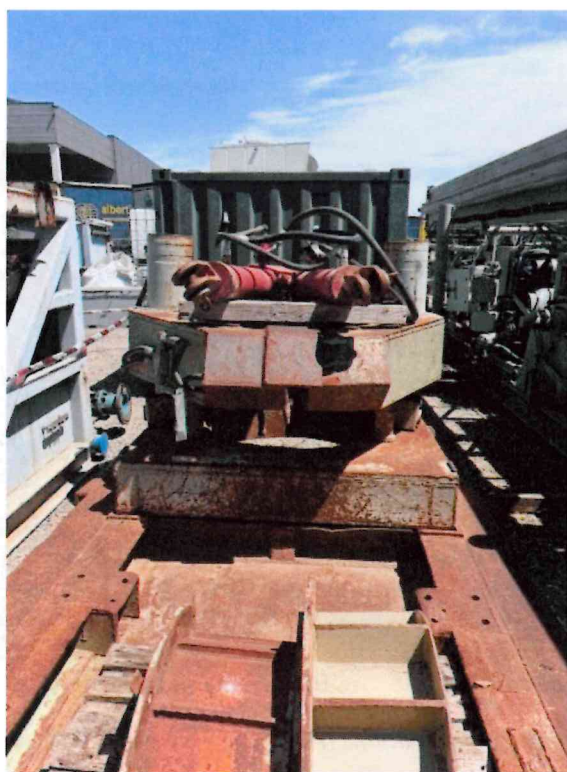
*Foto 4 — Gruppo morsa/chave idraulica per manovra tubazioni (pipe tongs), montato su piastra girevole: componente n. 3 (Attrezzatura manovra tubazioni).*

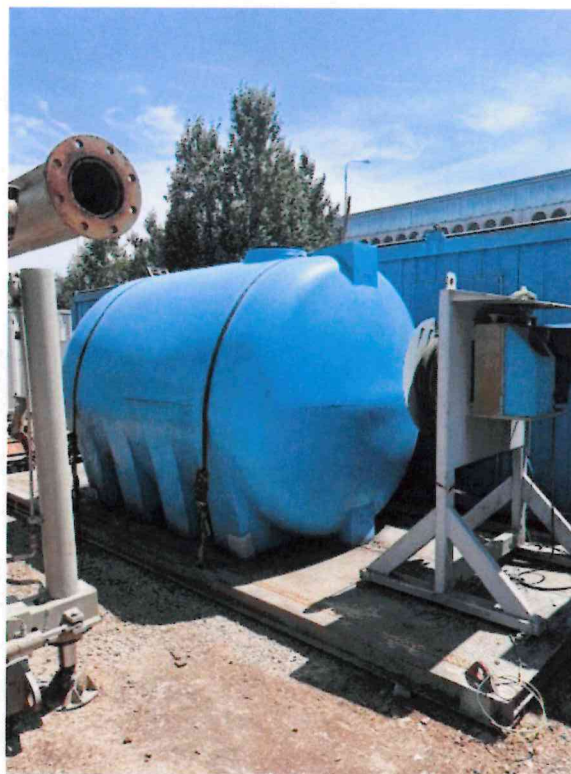
*Foto 6 — Serbatoio (cisterna) di accumulo acqua/fanghi di perforazione su pattino metallico, con avvolgicavo e quadro elettrico di alimentazione: componente riconducibile al n. 2 (Container magazzino e ricambi) / attrezzature accessorie all'impianto.*

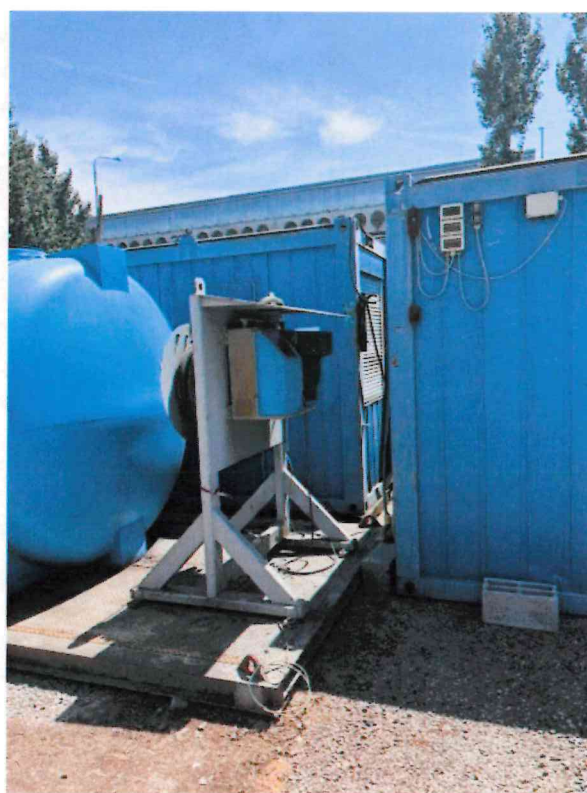
*Foto 7 — Avvolgicavo e quadro elettrico di alimentazione a bordo campo, in prossimità del container ufficio: attrezzature accessorie all'impianto di perforazione.*

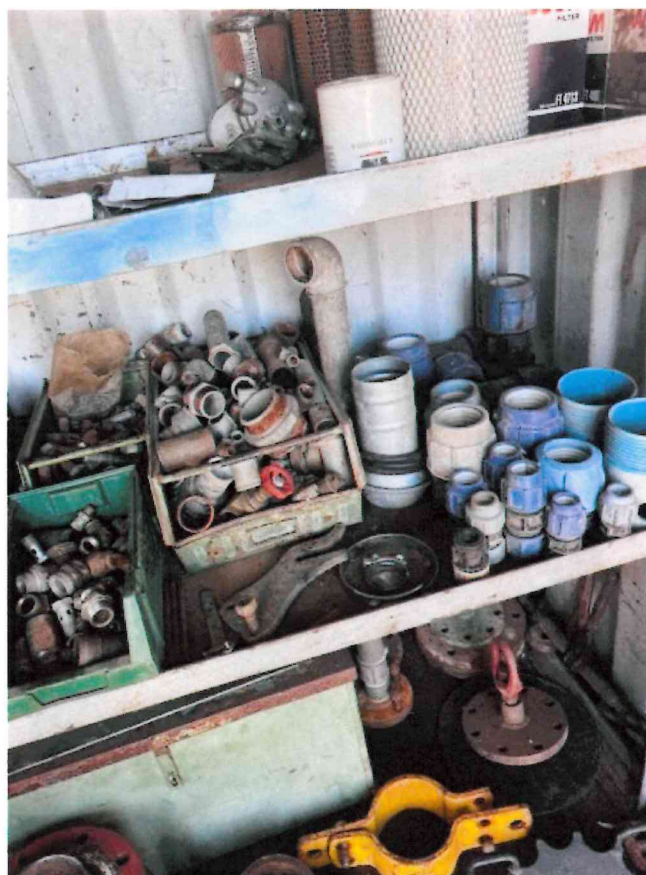
*Foto 8 - Scaffale con filtri e raccordi vari*

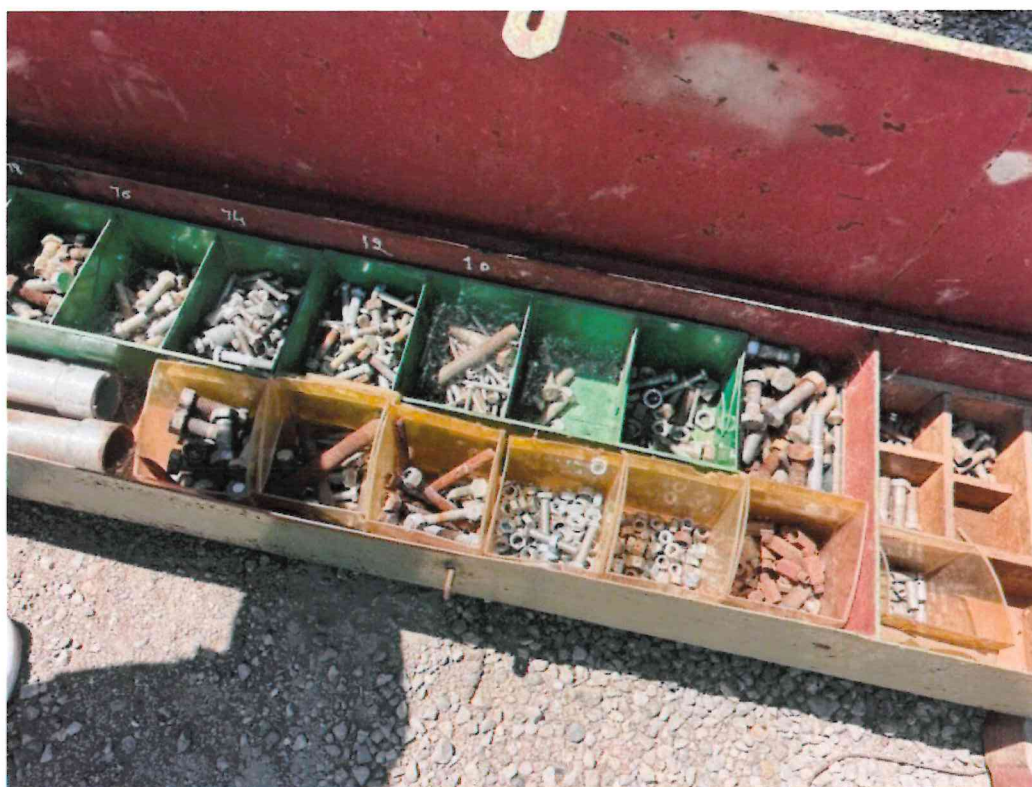
*Foto 9 - Cassettiera con bulloneria e minuteria*

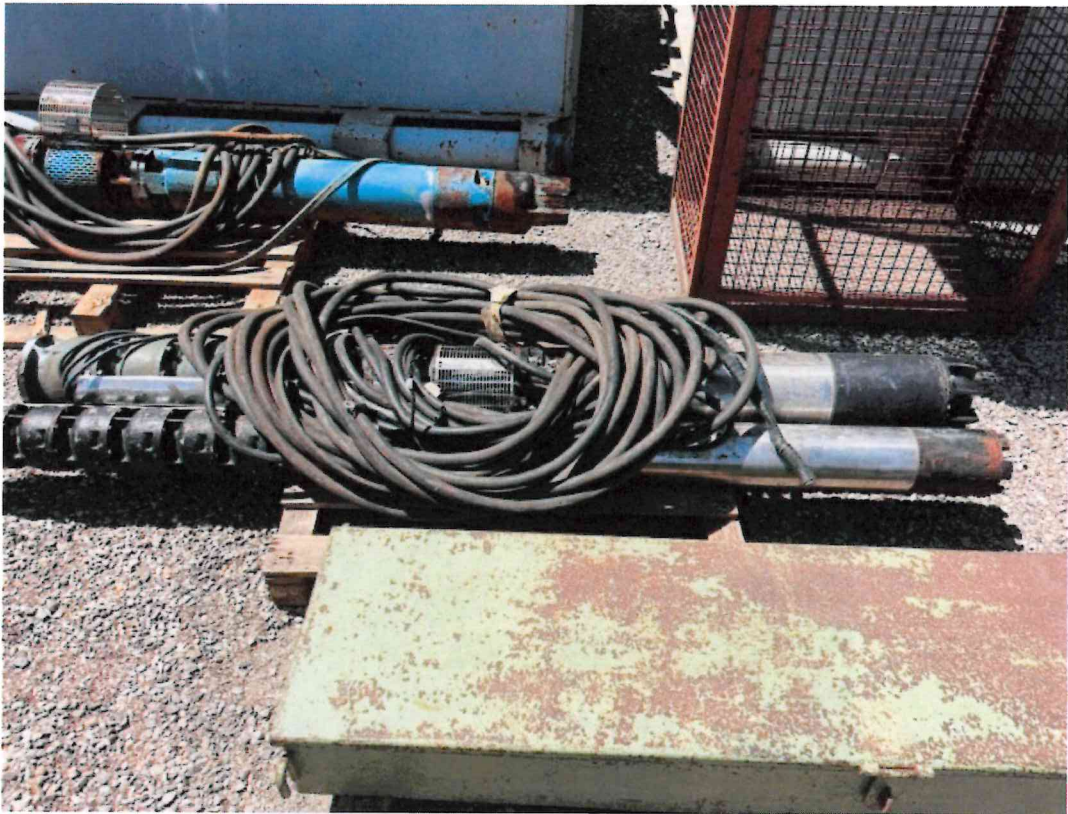
*Foto 10 - Pompe sommerse con cavi*

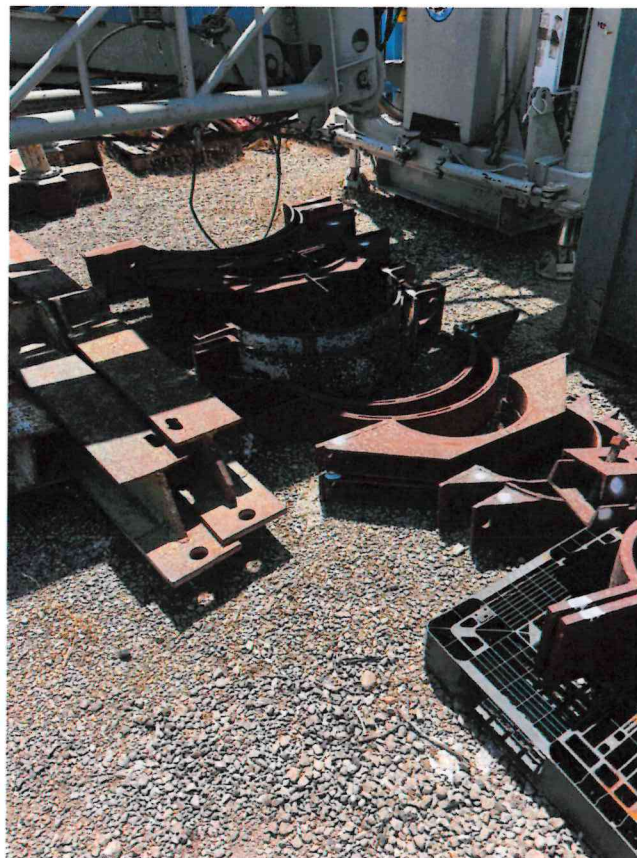
*Foto 11 - Componenti strutturali in acciaio (staffe e supporti)*

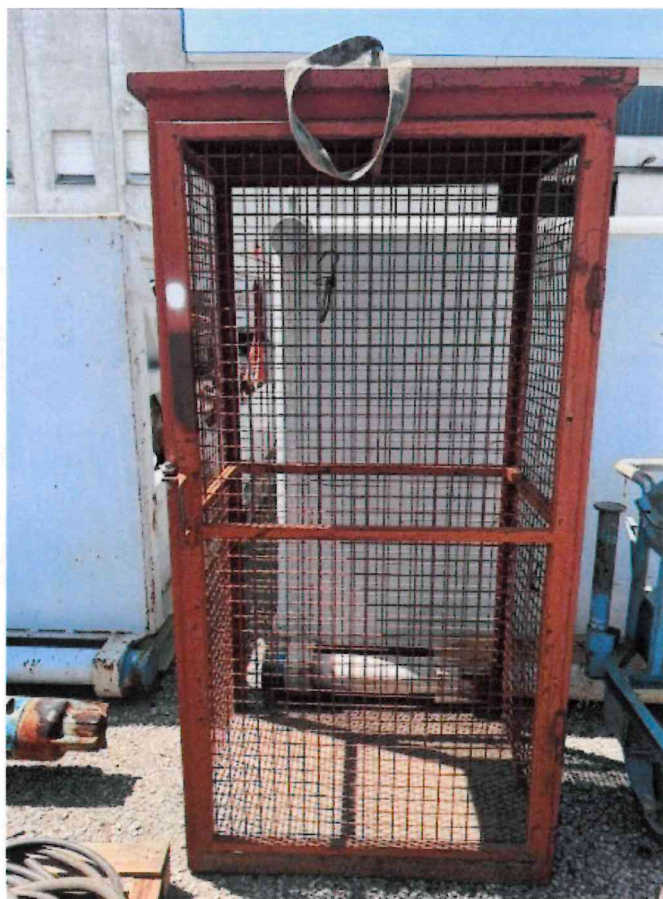
*Foto 12 - Gabbia metallica di stoccaggio/contenimento*

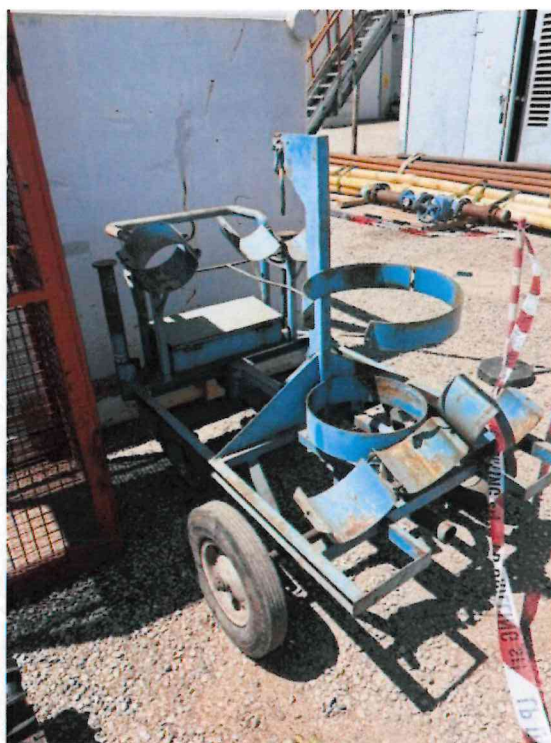
*Foto 13 - Carrello porta-attrezzature con ruote*

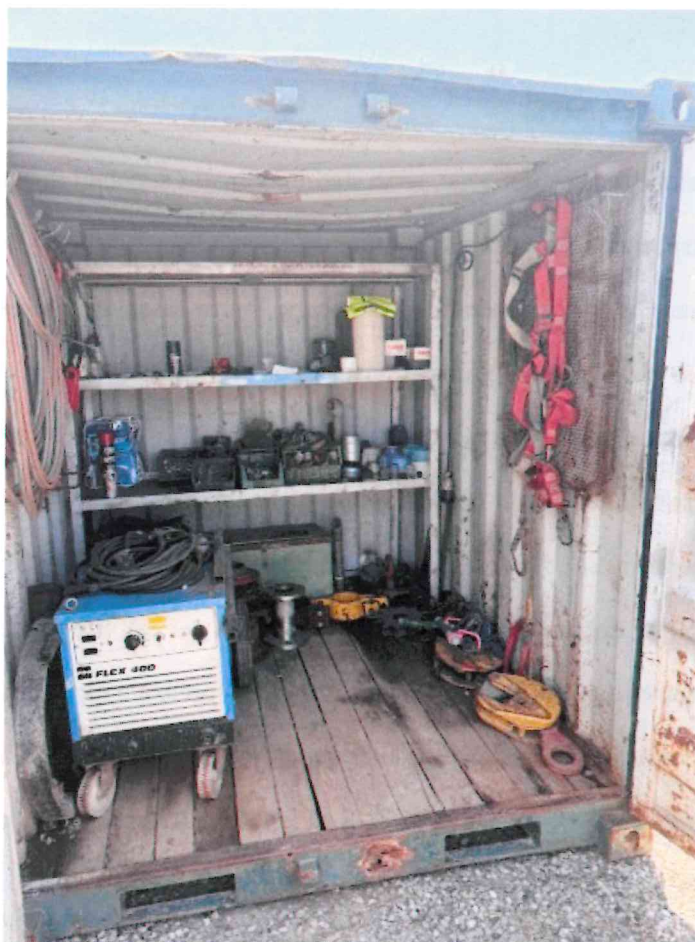
*Foto 14 - Container con scaffalature, saldatrice e imbracature di sicurezza*

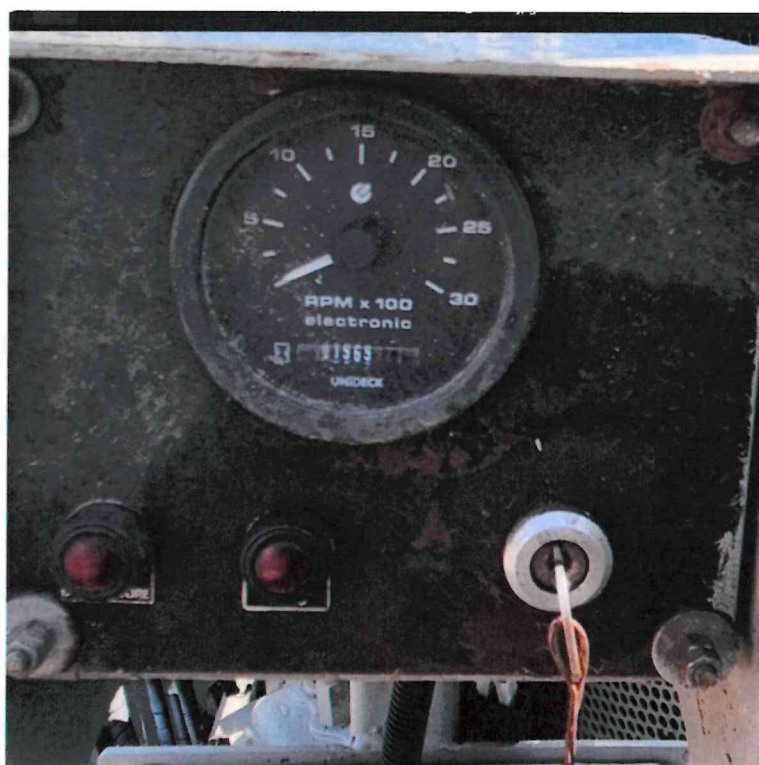
*Foto 15 – conta ore impianto di perforazione (conteggio indicato 1969,87)*
