**RELAZIONE DI STIMA DEL COMPLESSO INDUSTRIALE  
SITO IN GIAMMORO – PACE DEL MELA (ME)**

PROCEDIMENTO FALLIMENTARE N. 9/2009 R.G.F. DELLA SOCIETÀ [REDACTED]  
[REDACTED]

**AGGIORNAMENTO**

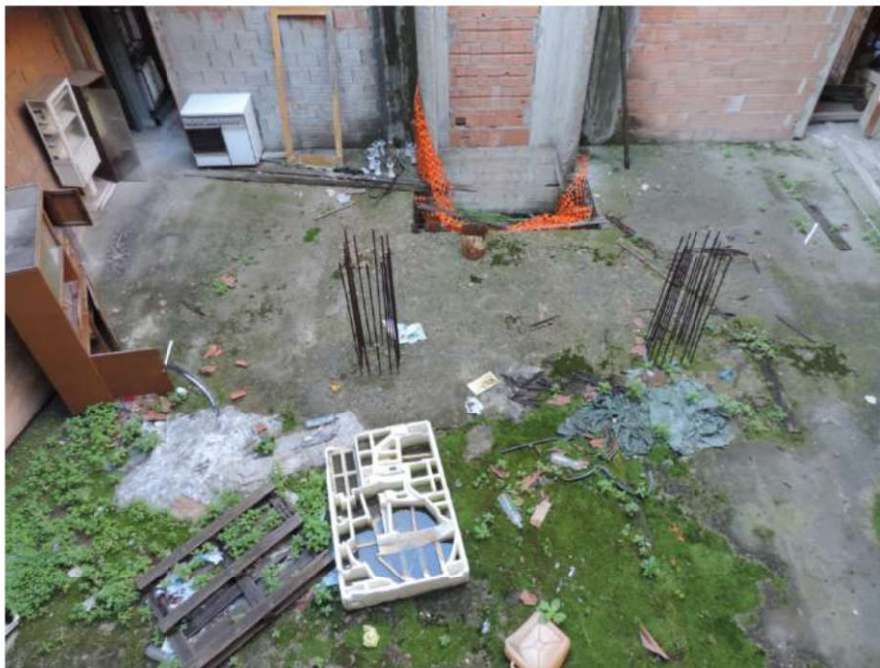
- i locali all'interno della palazzina del Corpo A ,più precisamente quelli distribuiti attorno all'atrio interno, in corrispondenza del piano terra e del piano cantinato, presentano evidenti danni generati da infiltrazioni di acqua piovana . Tali infiltrazioni sono dovute al fatto che l'atrio interno è a cielo aperto, mancando ancora la copertura vetrata prevista nel progetto.

Corte interna : vista del vano ascensore

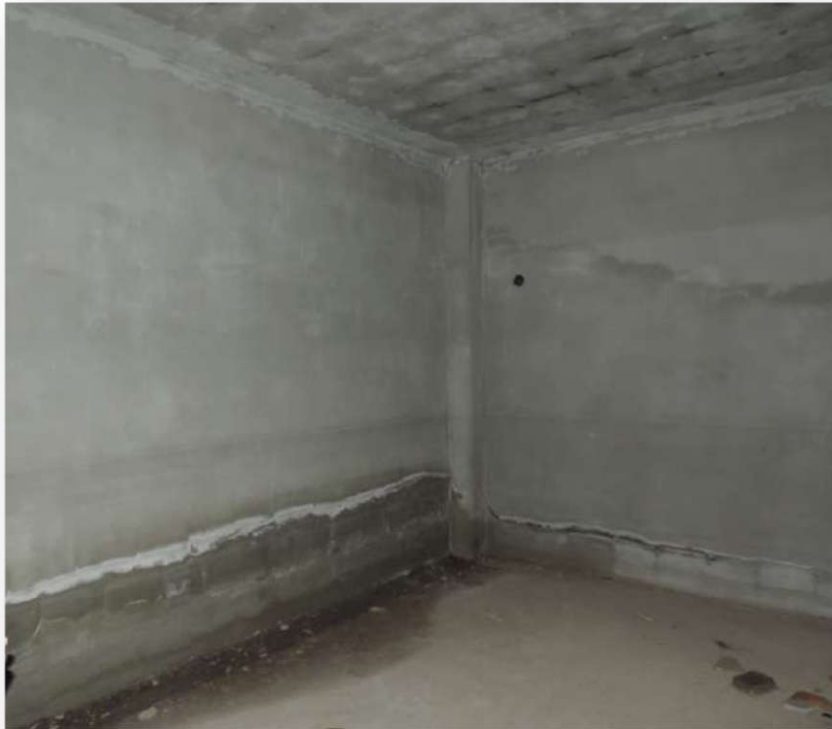
Consistenti macchie di umidità sono presenti al piano terra nelle parti basse delle pareti e negli ambienti dell'atrio e maggiormente nel sottostante piano cantinato in corrispondenza del vano ascensore e negli ambienti adiacenti.

Piano cantinato : segni evidenti di infiltrazioni d'acqua

Tuttavia rispetto alla situazione dei luoghi registrati nella precedente perizia del 2012, a causa di un'infiltrazione di acqua proveniente dai piani superiori, i locali ubicati al piano cantinato (vedi foto allegate) presentano in quasi tutte le pareti dei vari ambienti, per un'altezza di circa 50-60 cm, una consistente umidità, causata dalle persistenti infiltrazioni derivanti dal solaio in c.a. e laterizi della corte interna e dal vano ascensore (tutt'ora a cielo aperto).

**In conseguenza di questi sopraggiunti danni causati dalle infiltrazioni d'acqua, per aggiornare il valore venale dell'immobile (corpo A), si dovranno decurtare i relativi costi di ripristino, che saranno opportunamente determinati in fase di stima (vedi Cap. 5)**

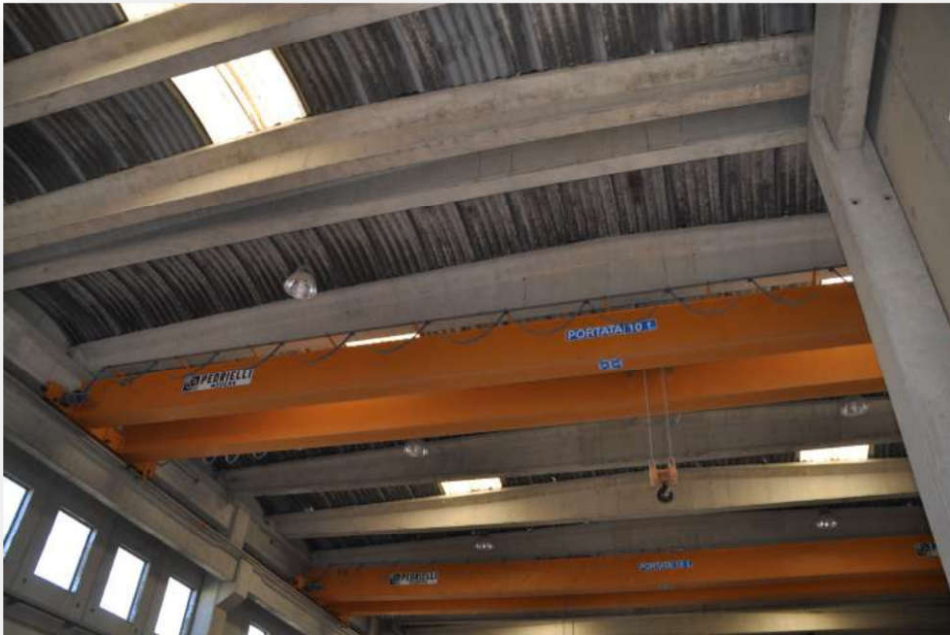
Oggi, detto corpo B, presenta uno stato di conservazione , che, rispetto a quanto già descritto ed accertato nel 2012, ha subito qualche variazione. Difatti si notano alcune infiltrazioni di acqua piovana provenienti dalla copertura che hanno determinato nelle strutture macchie di umidità(vedi foto sotto).

Copertura : segni di infiltrazioni d'acqua

Come descritto sopra, il Corpo B, adibito ad officine, si trova ancora oggi in buono stato di conservazione generale ad eccezione di alcuni tratti ove risultano infiltrazioni di acqua piovana provenienti dalla copertura che hanno determinato nelle strutture macchie di umidità(vedi foto sotto).

- interventi localizzati di risanamento e ripristino del manto di copertura deteriorato, mediante la sostituzione delle guarnizioni e sigillature dei pannelli preverniciati di tipo Sandwich.

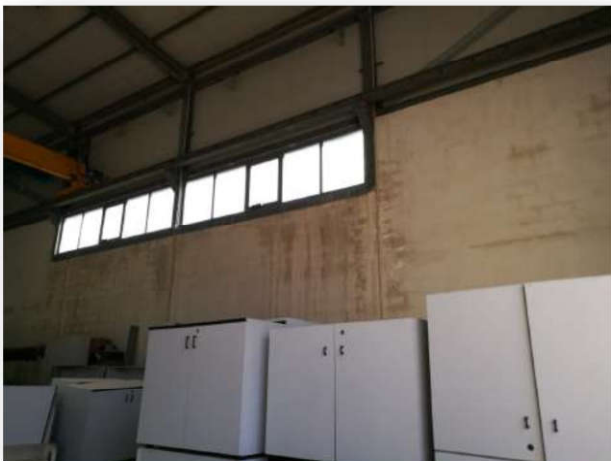
Oggi, detto corpo C, presenta un diverso stato di conservazione ; rispetto al 2012 si sono verificate alcune infiltrazioni di acqua localizzate in corrispondenza degli infissi a nastro sulla parete laterale a confine lato ovest (vedi foto sotto).

Parete magazzino lato ovest

- interventi di ripristino per eliminare le infiltrazioni di acqua piovana;
- sigillatura e impermeabilizzazione con revisione degli infissi metallici delle finestre con eventuali ispezioni e/o riparazioni anche del tetto;

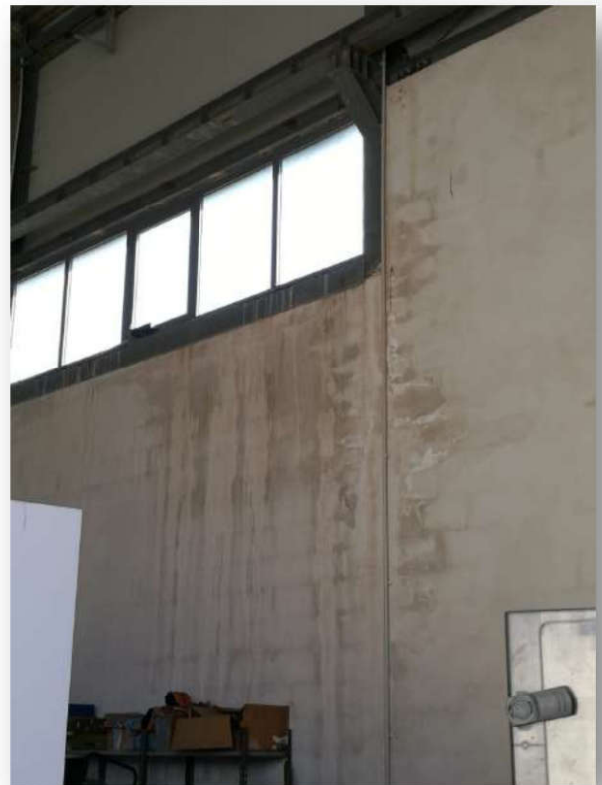
Infiltrazioni d'acqua provenienti dagli infissi a nastro

Come descritto sopra, il Corpo C adibito ad officine, si trova ancora oggi, in buono stato di conservazione, ad eccezione di alcune modeste infiltrazioni di acqua localizzate in corrispondenza degli infissi a nastro sulla parete laterale a confine lato ovest.

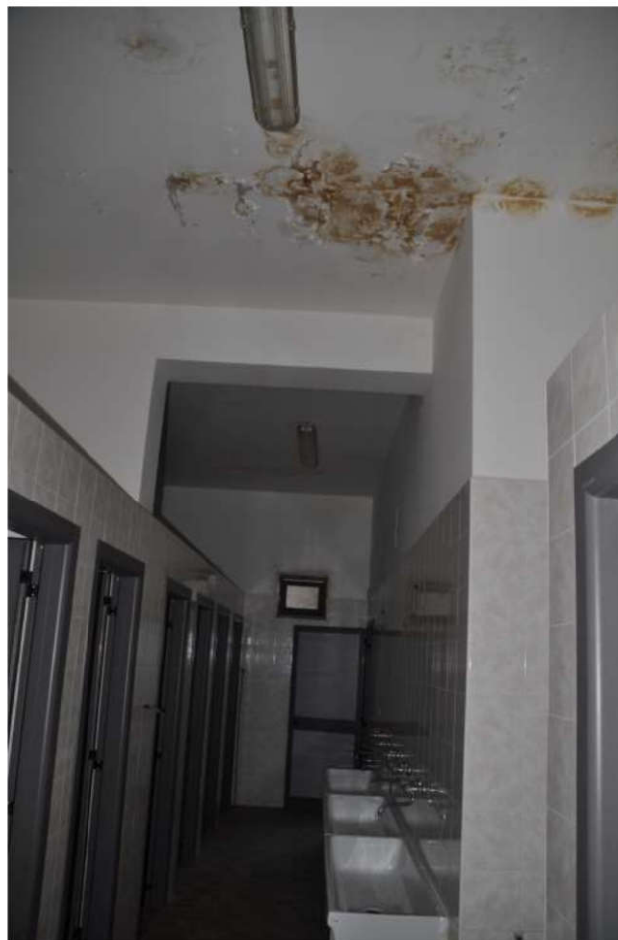
Oggi, detto corpo D presenta un diverso stato di conservazione; rispetto al 2012 si sono verificate alcune infiltrazioni di acqua piovana provenienti dal solaio piano di copertura in c.a. e laterizi con evidenti macchie di umidità ai soffitti e pareti (vedi foto sotto).

Servizi igienici : macchie evidenti di infiltrazioni

Come descritto sopra, il Corpo D adibito ad uffici, si trova ancora oggi, in buono stato di conservazione, ad eccezione del fatto che in alcuni ambienti (servizi igienici – vedi foto )si sono rilevate evidenti macchie di umidità ai soffitti ed alle pareti , generate da infiltrazioni di acqua derivanti dalla copertura del solaio piano in c.a. e laterizi.

**In conseguenza di questi sopraggiunti danni causati dalle infiltrazioni d'acqua, per aggiornare il valore venale dell'immobile ( corpo D), si dovranno decurtare i relativi costi di ripristino, che saranno opportunamente determinati in fase di stima (vedi Cap. 5)**
