**TRIBUNALE DI FIRENZE**  
**FORMIS SRL**  
**R.L.G. 26/2023**  
**G.D. Dott. CRISTIAN SOSCIA**

**Descrizione dei beni**

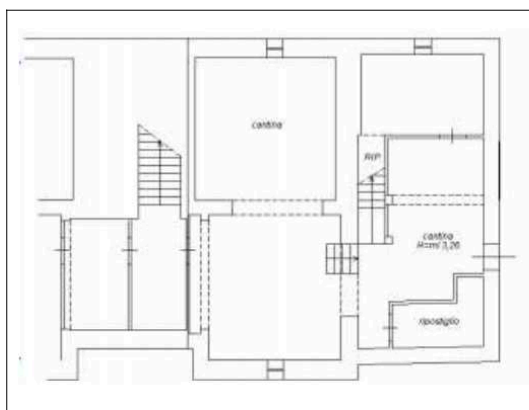
estratto planimetria catastale sub 536 PS1

La planimetria catastale ultima in atti del 10/02/2017 (All.2) corrisponde allo stato dei luoghi al piano terra e primo, relativamente alla parte che si è potuta visitare. Al piano interrato, invece, sono state inserite in planimetria porzioni che risultano a comune con altre unità nonché una porzione di altra proprietà, come indicato nello schema

La diversa consistenza del piano interrato influisce sulla determinazione della rendita catastale; pertanto, sarebbe necessario provvedere alla variazione catastale.

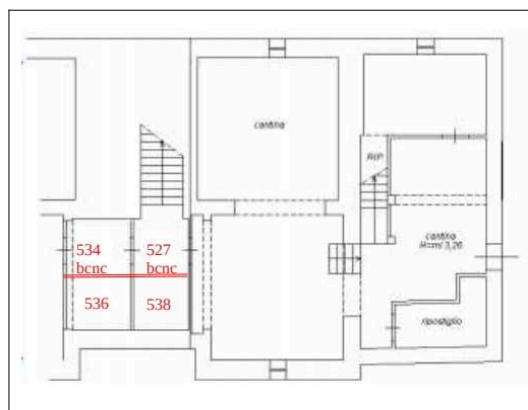
suddivisione PS1 proprietà e BCNC

Tale suddivisione è riportata anche sull'elaborato planimetrico ultimo in atti del 01/07/2024 (All.3) e rispecchia quanto dichiarato negli atti di vendita da parte di Formis srl di due appartamenti:

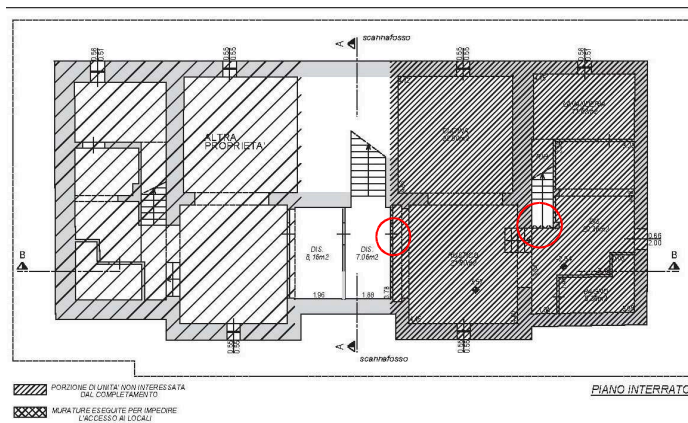
estratti dalla  
comunicazione fine lavori  
parziale presentata in data  
17/02/2017

Dal sopralluogo effettuato, in questa unità, non risultano difformità rispetto alle piante allegate alla comunicazione fine lavori parziale presentata in data 17/02/2017 (prot. 3557) relativa a SCIA 532/2011 e 292/2012, SCIA 335/2016 e 51/2017 ad eccezione della porta di accesso dall'atrio condominiale che è stata murata. Rispetto al prospetto tergale, allegato soltanto alla SCIA 532/2011, non sono state realizzate le finestre cieche al piano secondo e le colonnine in cemento del parapetto del balcone al primo piano e della scaletta che collega l'unità al giardino tergale. Si ribadisce che non è stato possibile visionare una porzione del piano primo in quanto resa inaccessibile tramite

PORTE MURATE dichiarate nella fine lavori

A momento del sopralluogo del 07/04/2026 la porta del piano interrato prospiciente il disimpegno a comune era stata riaperta. Per la conformità urbanistica sarà necessario, in primo luogo, verificare la situazione degli ambienti inaccessibili al piano primo, presentare una CILA tardiva per opere difformi dalle ultime pratiche edilizie e, successivamente, una CILA per completare le opere mancanti dei vani inaccessibili al piano interrato ed al piano primo.

Riapertura n. 3 porte murate comprensivo di demolizione di muratura, trasporto a discarica con relativi oneri e ripresa intonaco € 800,00

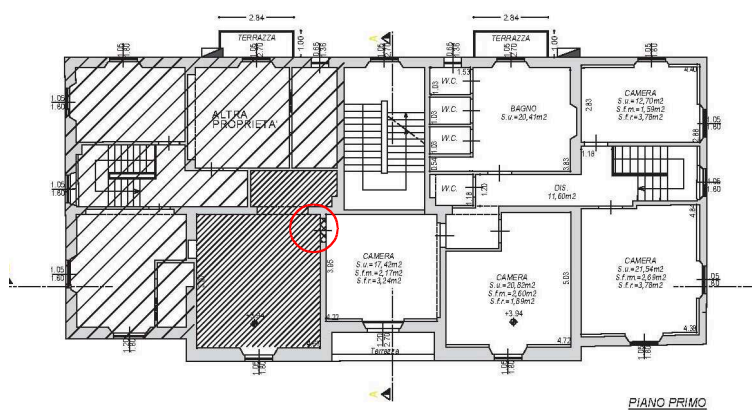
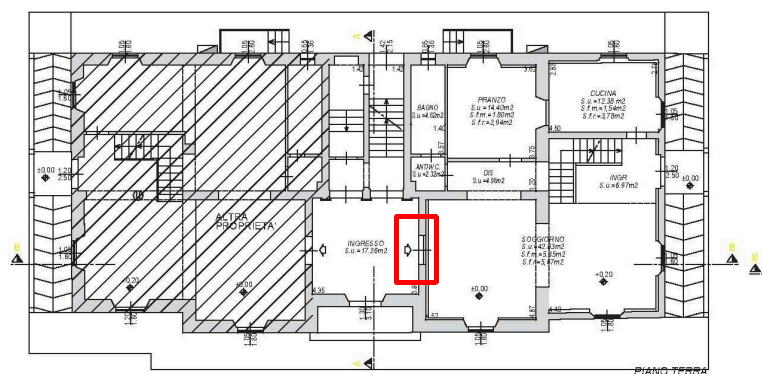
Estratto dalla  
Scia  
532/2011

PORTA MURATA non dichiarata

FINESTRE  
FINTE NON  
REALIZZATE

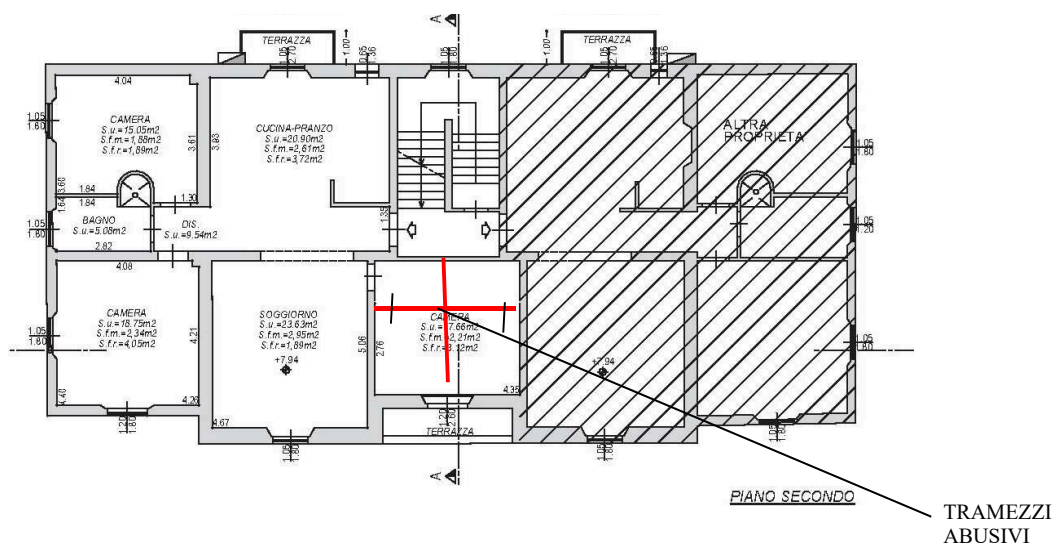
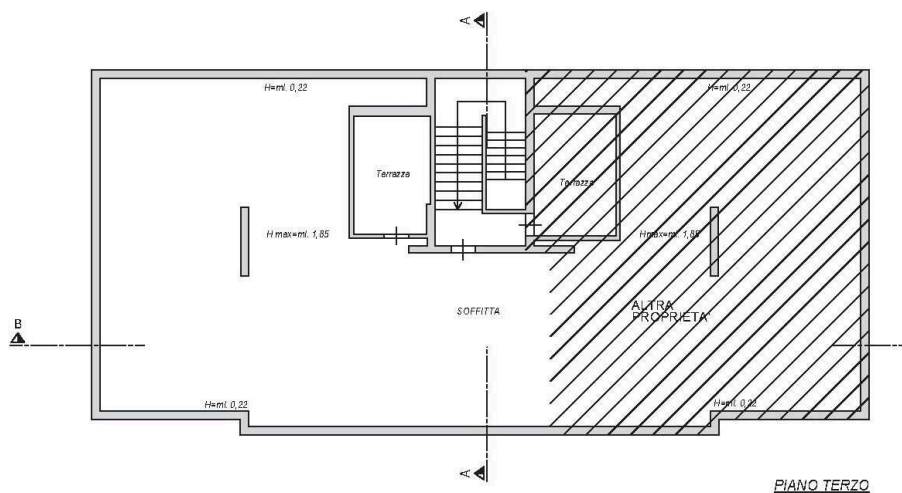
- nella camera che si affaccia sul terrazzo del prospetto principale sono presenti dei tramezzi rimasti incompiuti realizzati con l'intento di suddividere il vano in due ambienti ciascuno con proprio disimpegno ed anettere uno dei due all'unità adiacente come dimostrano le porte di comunicazione tamponate;
- rispetto al prospetto tergale, allegato soltanto alla SCIA 532/2011, non risultano state realizzate le previste finestre cieche al piano secondo.

questo caso per la conformità urbanistica sarà necessario presentare una CILA tardiva per realizzazione del tramezzo, per la non realizzazione finestre cieche e poi presentare una SCIA per completare le opere mancanti (compreso ringhiere balcone e la demolizione del tramezzo per ripristinare il vano intero).

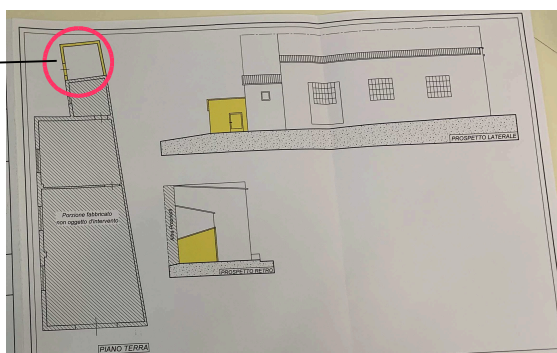
estratto stato sovrapposto SCIA 532/2011

- SCIA 532/2011 prot. 24074 per demolizione di volume secondario, detto pollaio, e conseguente realizzazione di 4 terrazzi sul prospetto tergale del fabbricato principale sfruttando la SUL del volume demolito: di questa pratica non risultano né inizio né fine lavori. Le terrazze sono state realizzate mentre il pollaio non è stato demolito.

Pollaio da demolire

Le due pratiche edilizie sono in contraddizione: nella Scia 532/2011 si prevede di demolire il volume secondario, pollaio, utilizzando la SUL per la realizzazione dei terrazzi tergali mentre nella Scia 182/2017, non completata, il pollaio risulta ancora in essere e viene inglobato nel progetto.

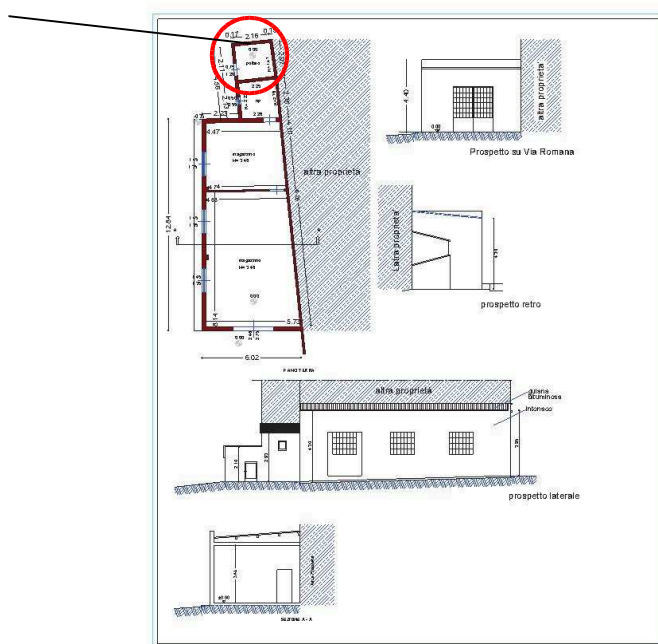
estratto stato attuale SCIA 182/2017

- SCIA 182/2017 per cambio di destinazione d'uso e realizzazione locale commerciale per somministrazione per la quale sono stati pagati i relativi oneri. Nello stato concessionato di tale pratica viene riportato il pollaio che avrebbe dovuto essere demolito con la Scia del 252/2011. Di tale pratica sono state realizzate solo le demolizioni interne al corpo principale e la modifica delle aperture. La Scia risulta scaduta ed i lavori non sono stati completati.

POLLAIO NON DEMOLITO
