Studio Tecnico  
**Dott. Ing. Riccardo Fais**  
Via E. Costa 72 – Sassari 07100  
Tel. 079 239769 – Fax 1782274038 - Mobile 335 7528292  
email: ricfais@gmail.com - pec: riccardo.fais@ingpec.eu

**Oggetto: Consulenza tecnica nell'Esecuzione immobiliare n° 20 / 2015 RGE presso  
il Tribunale di SASSARI**

I beni pignorati, come risultante dagli atti della procedura, sono costituiti da un *corpo di fabbricati* adibiti a stalle ed un'annessa area scoperta, tutti ubicati in Comune di THIESI, e i dati catastali indicati nel pignoramento sono i seguenti:

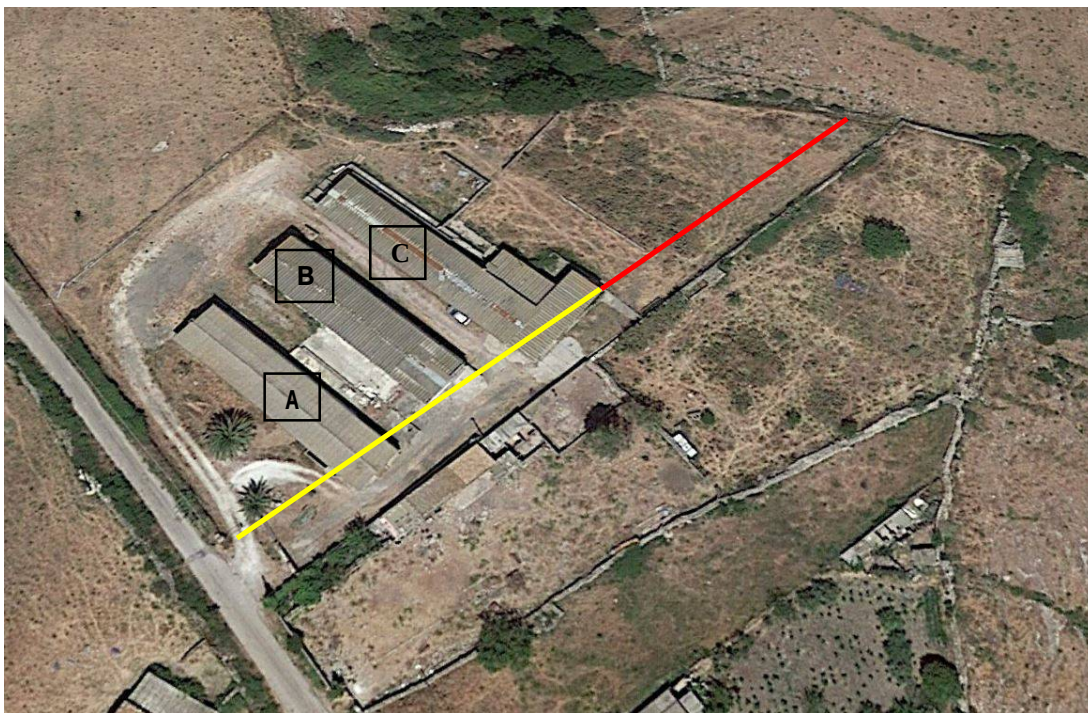
La linea che demarca catastalmente i citati mappali 975 e 976 relativi ai terreni (vedasi doc.3) coincide con la linea che separa catastalmente le summenzionate porzioni dei fabbricati e non trova alcun riscontro materiale sui luoghi; vedasi al riguardo la linea tracciata in giallo nella seguente immagine 1.

E' opportuno inoltre segnalare che il confine materialmente esistente tra i terreni censiti presso il Catasto Terreni con i mappali 202 (pignorato) e 480 (quest'ultimo estraneo alla presente procedura), non corrisponde al confine tracciato sull'estratto di mappa (doc.3) e raffigurato nella seguente immagine 1 con la linea tracciata in rosso. Tale circostanza necessiterebbe di approfondite verifiche presso il Catasto e la Conservatoria al fine di comprendere se sia o meno necessario procedere con un'eventuale riconfinamento degli anzidetti terreni; il costo per tali adempimenti potrebbe essere particolarmente rilevante ancorché al momento non quantificabile.

Immagine 1: In giallo la linea ideale che separa catastalmente terreni e fabbricati.  
In rosso la linea catastale di confine tra i mappali 202 e 480 estraneo alla procedura,

Quanto sopra evidenziato suggerisce per i creditori precedenti la necessità di un aggiornamento degli atti e della documentazione presente nel fascicolo telematico poiché, come già detto, **il pignoramento è riferito non alla totalità dei fabbricati esistenti e dell'annessa area scoperta, ma solo ad una loro porzione.**

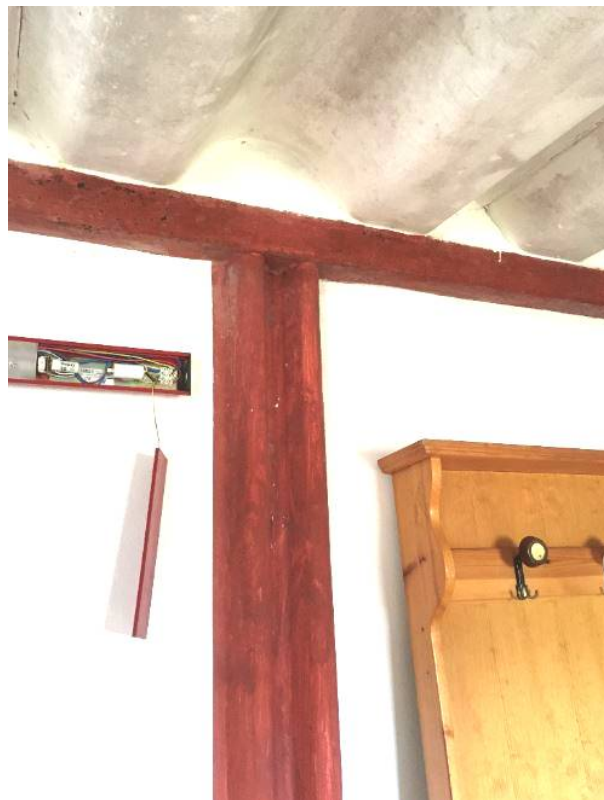
Nel corso del sopralluogo eseguito in data 01/03/2019 alla presenza dell'esecutato e del delegato dell'istituto Vendite Giudiziarie, è stato altresì rilevato che uno dei tre fabbricati, precisamente quello individuato con la lettera C nella precedente immagine 1, risulta sfornito di autorizzazione edilizia e, al fine di rispettare la normativa edilizia esistente, potrebbe essere necessario provvedere alla sua demolizione; si ritiene che la predetta demolizione sia comunque necessaria alla luce del fatto che alcuni pilastrini del capannone anzidetto sono realizzati mediante elementi in lamiera d'acciaio recuperata da guard-rail dismessi (vedasi immagine 2); quanto appena detto è evidentemente al di fuori di qualsivoglia norma tecnica e non può in alcun modo essere tollerato; riguardo il capannone in argomento non si può sottacere infine circa la presenza di lesioni in corrispondenza della copertura integralmente realizzata mediante pannelli autoportanti in cemento amianto; le predette lesioni non solo possono minare la capacità autoportante dei pannelli in cemento amianto ma, com'è noto, possono determinare il rilascio nell'atmosfera e all'interno del fabbricato stesso, di pericolose fibre cancerogene (vedasi immagine 3);

Immagine 2: Pilastrino realizzato mediante lamiera di guard-rail dismessa;  
La lamiera è verniciata di colore marron.

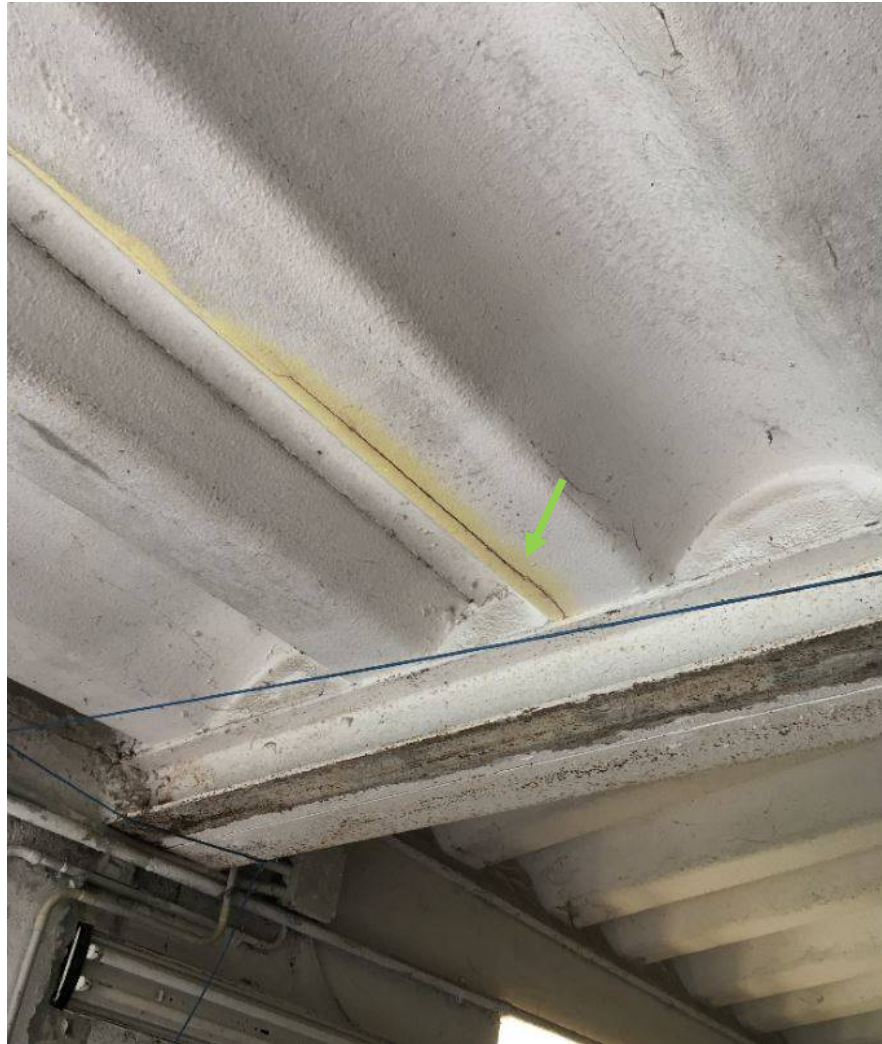
Immagine 3: Lesione in uno dei pannelli autoportanti della copertura.  
La linea blu visibile nella foto è nella realtà un cavo elettrico volante.
