**TRIBUNALE DI VICENZA**

**Esecuzione Immobiliare n. 128/2025 R.G.E.**

**Oggetto:** Relazione integrativa per furto immobile pignorato E.I. 128/2025

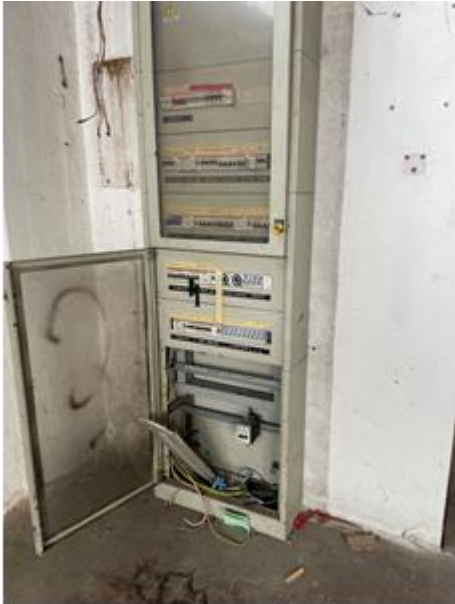
foto 1 – zona magazzino: quadro divolto

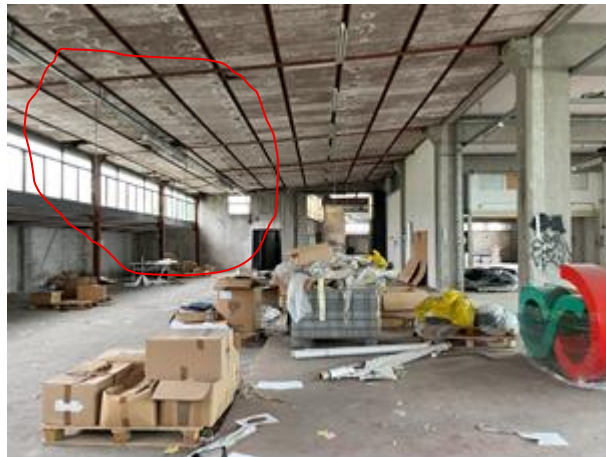
foto 2 – zona magazzino: fili elettrici tagliati

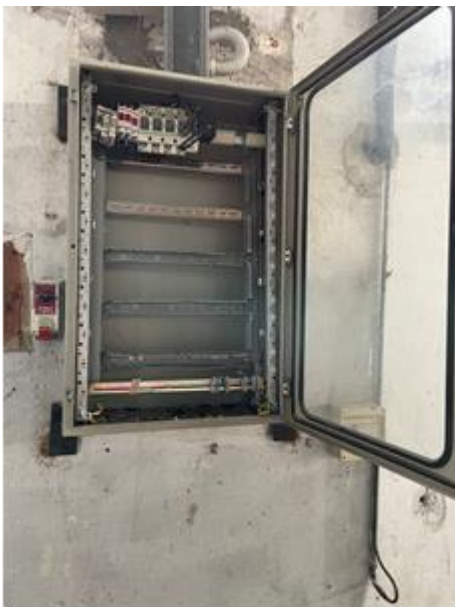
foto 3 – zona magazzino laterale: quadro divolto

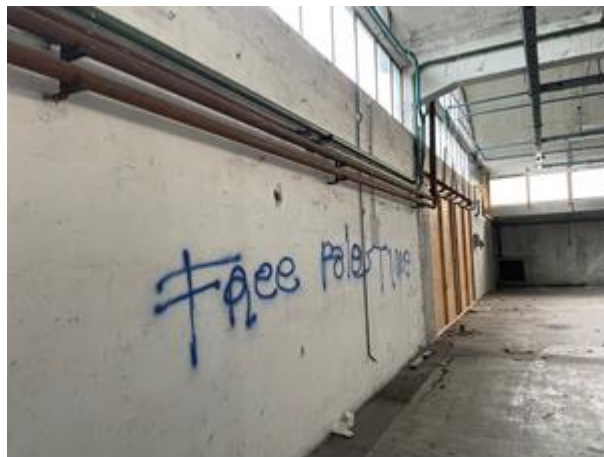
foto 4 – zona magazzino: scritte

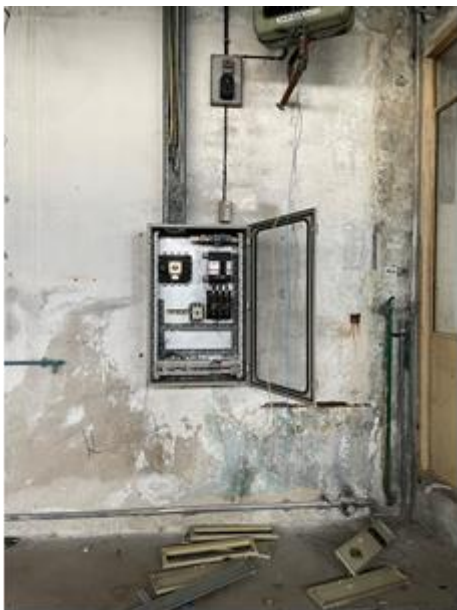
foto 5 – zona magazzino: quadro divelto

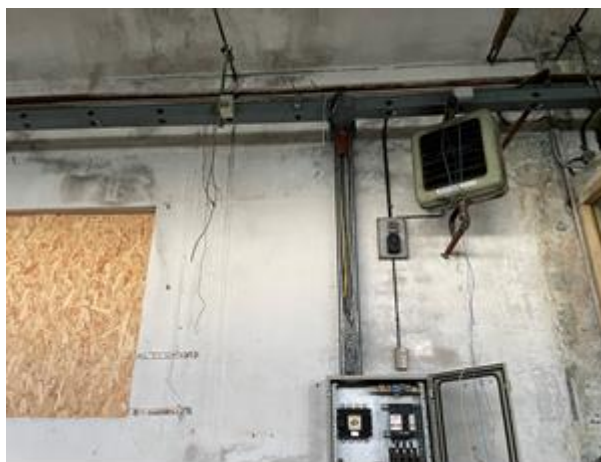
foto 6 – zona magazzino: fili tagliati

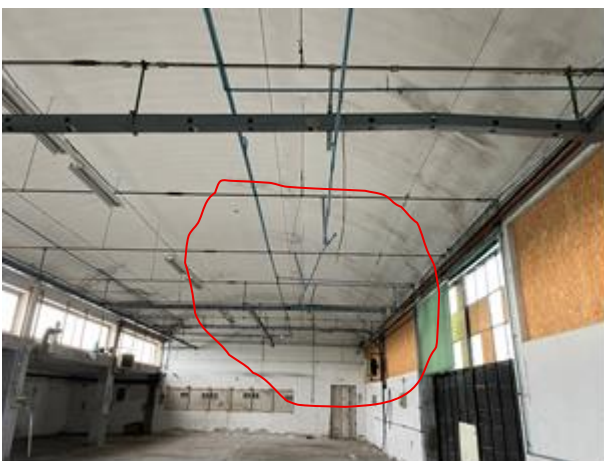
foto 7 – zona magazzino: fili tagliati

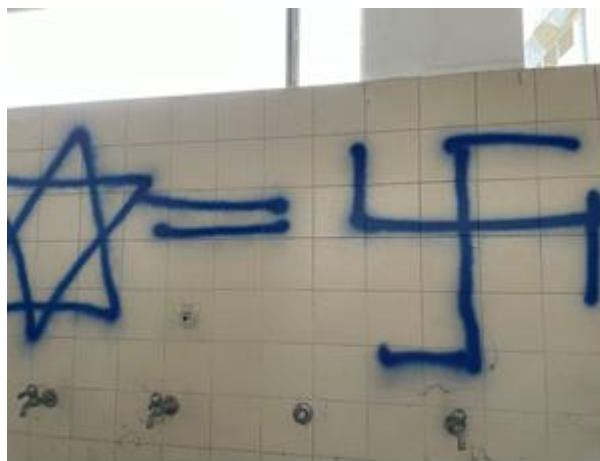
foto 8 – zona bagni: scritte sui muri

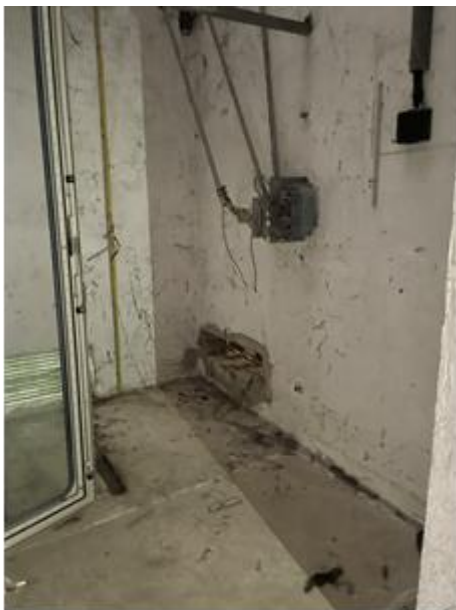
foto 9 – zona cabina elettrica: asportazione trasformatore

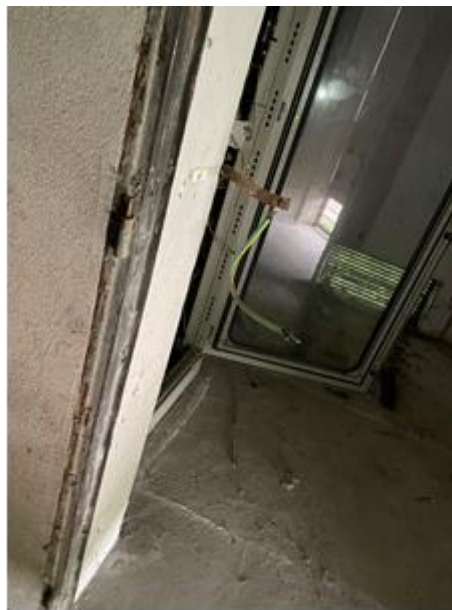
foto 10 – zona cabina elettrica: quadro divelto

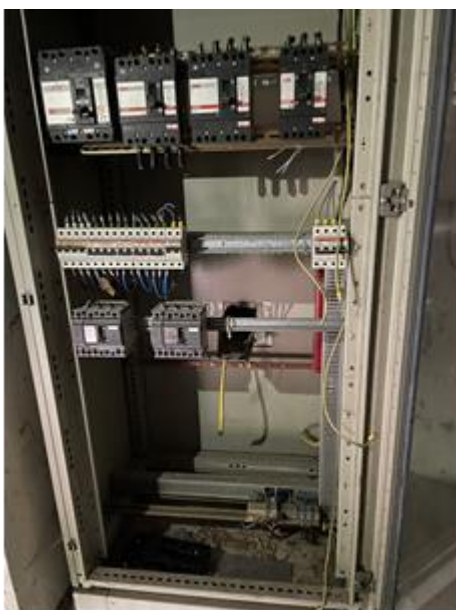
foto 11 – zona cabina elettrica: quadro divelto

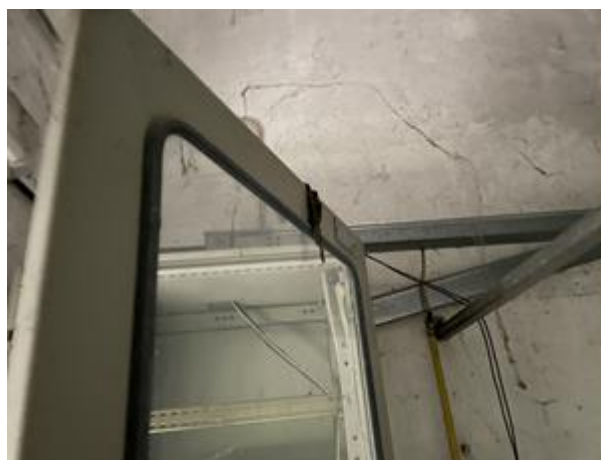
foto 12 – zona cabina elettrica: particolare quadro divelto
