## ALLEGATO N° 5 FOTO

Foto - Documentazione Fotografica (Aggiornamento al 09/09/2025)

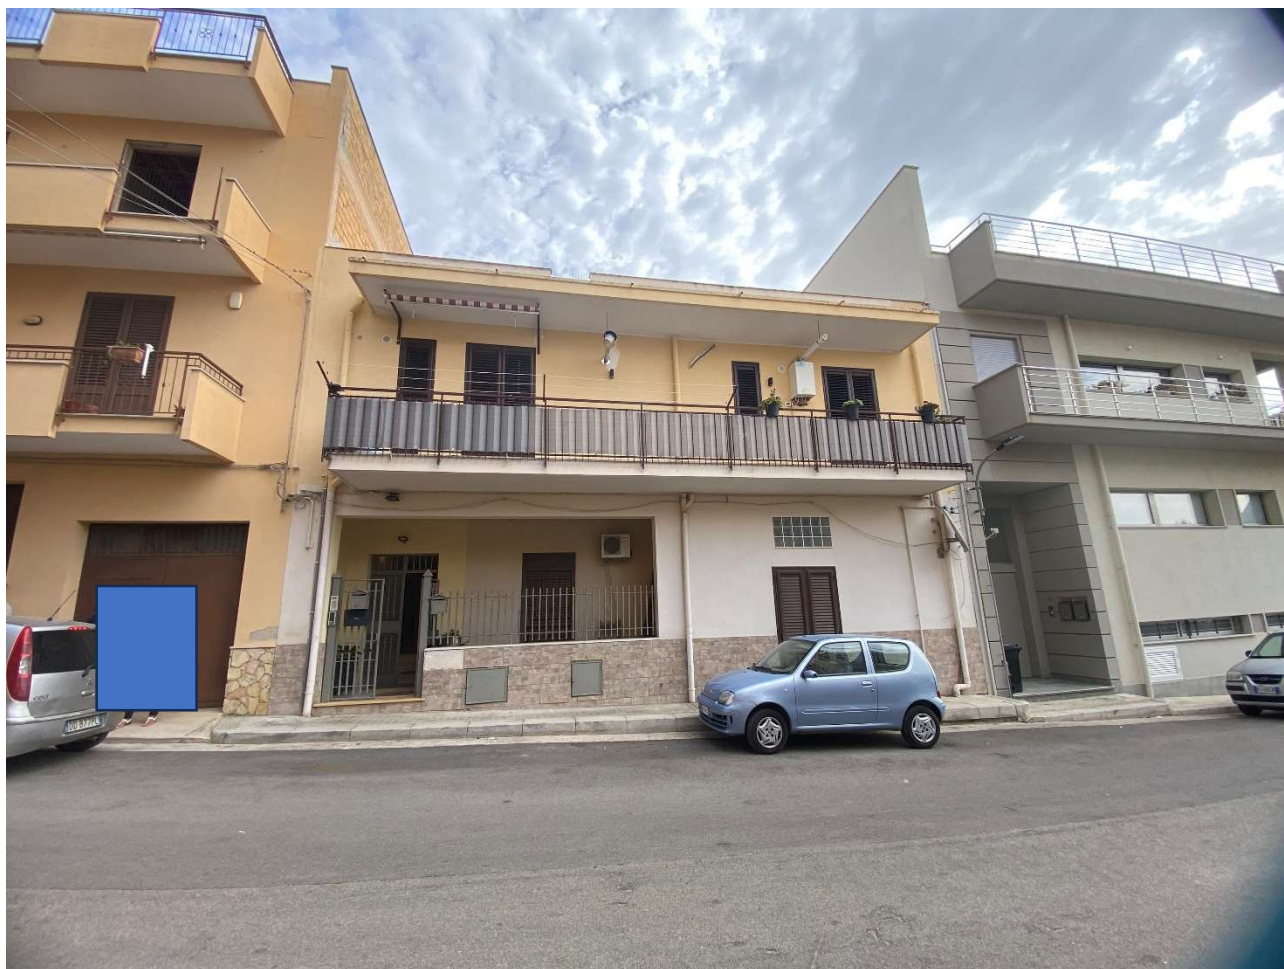
Vista prospetto sud dalla via Donizzetti

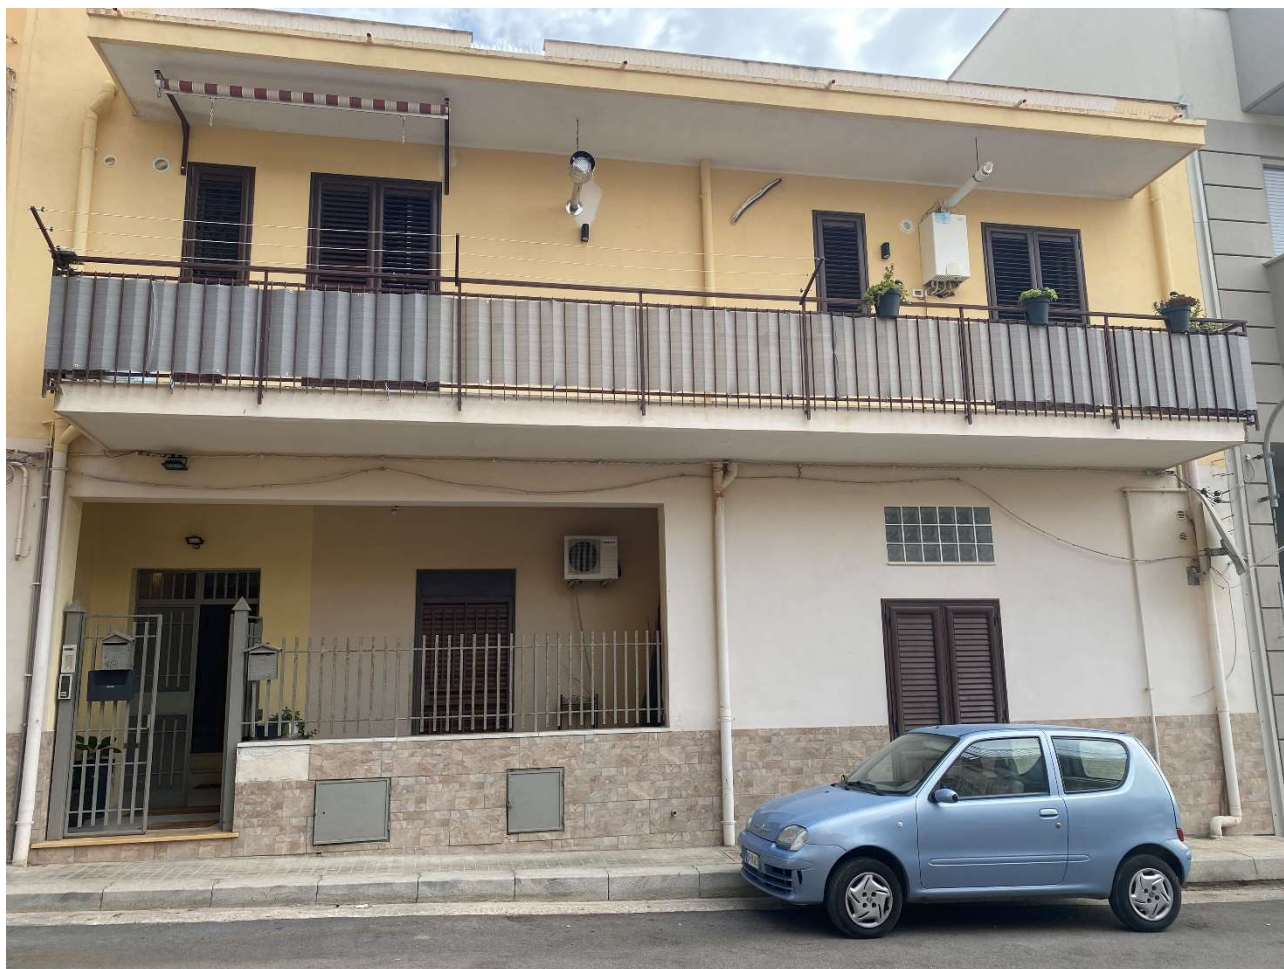
Vista prospetto sud dalla via Donizzetti, Porticato di ingresso a Porticato esclusivo dell'abitazione su cui si affaccia la prima camera da letto. Vista ingresso del locale di sgombero al civ 40

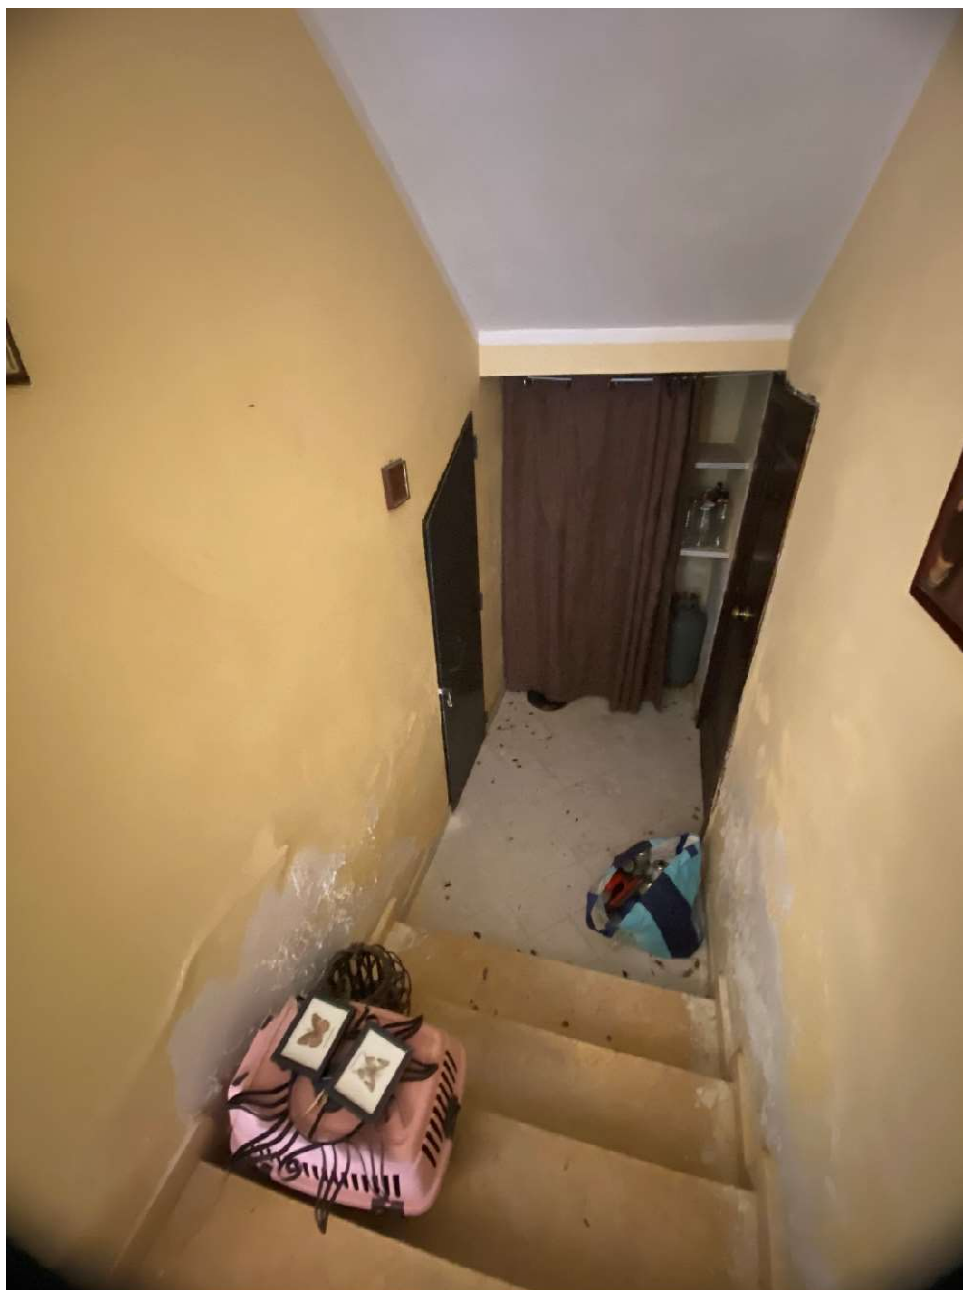
Vista disimpegno di ingresso all'unità immobiliare oggetto di stima. Vista del vano locale tecnico nel vano sottoscala, in cui è presente una vasca idrica interrata

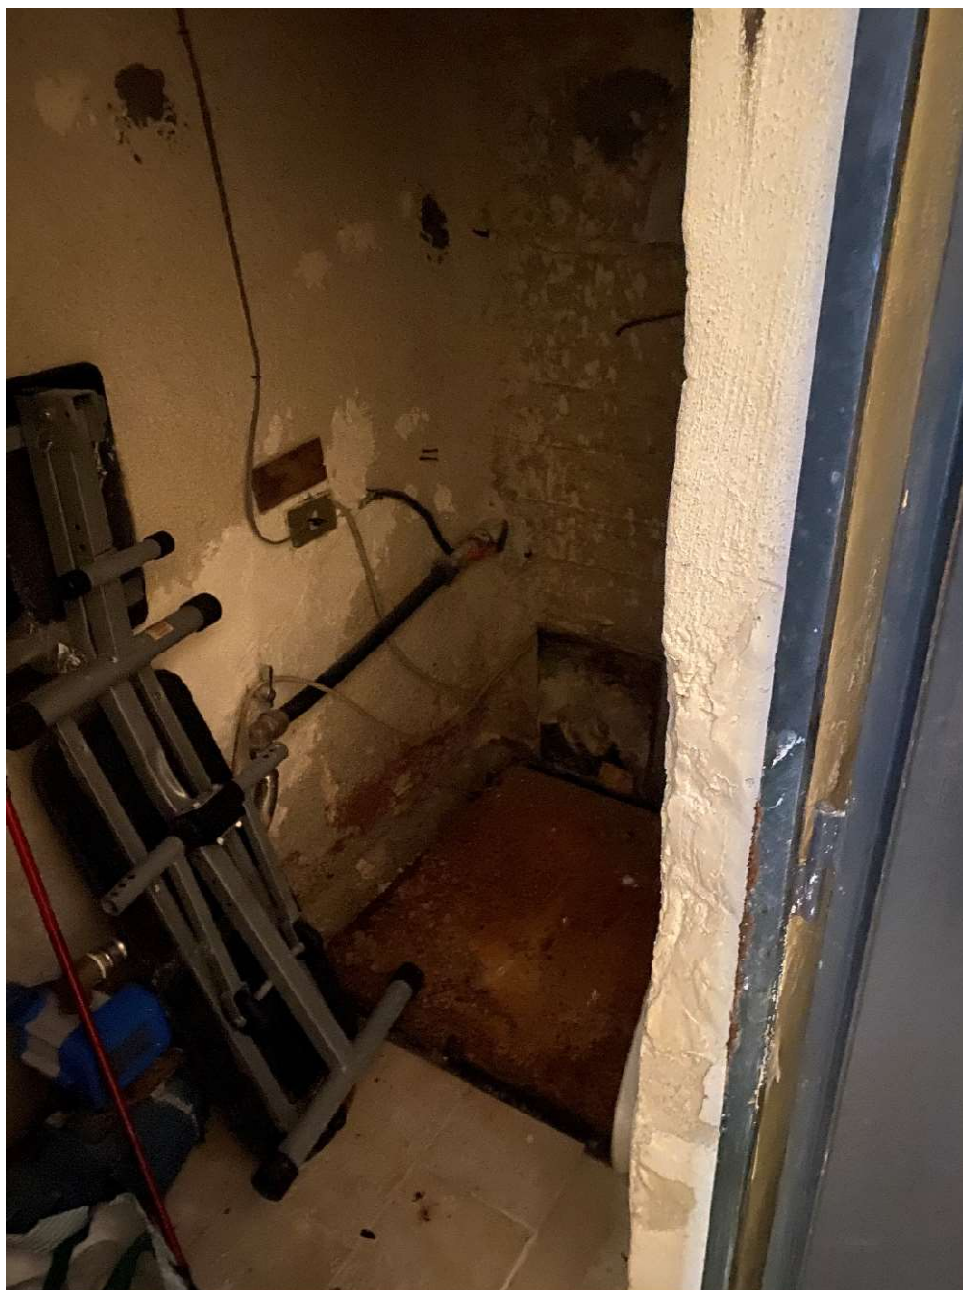
Vista botola vasca idrica interrata

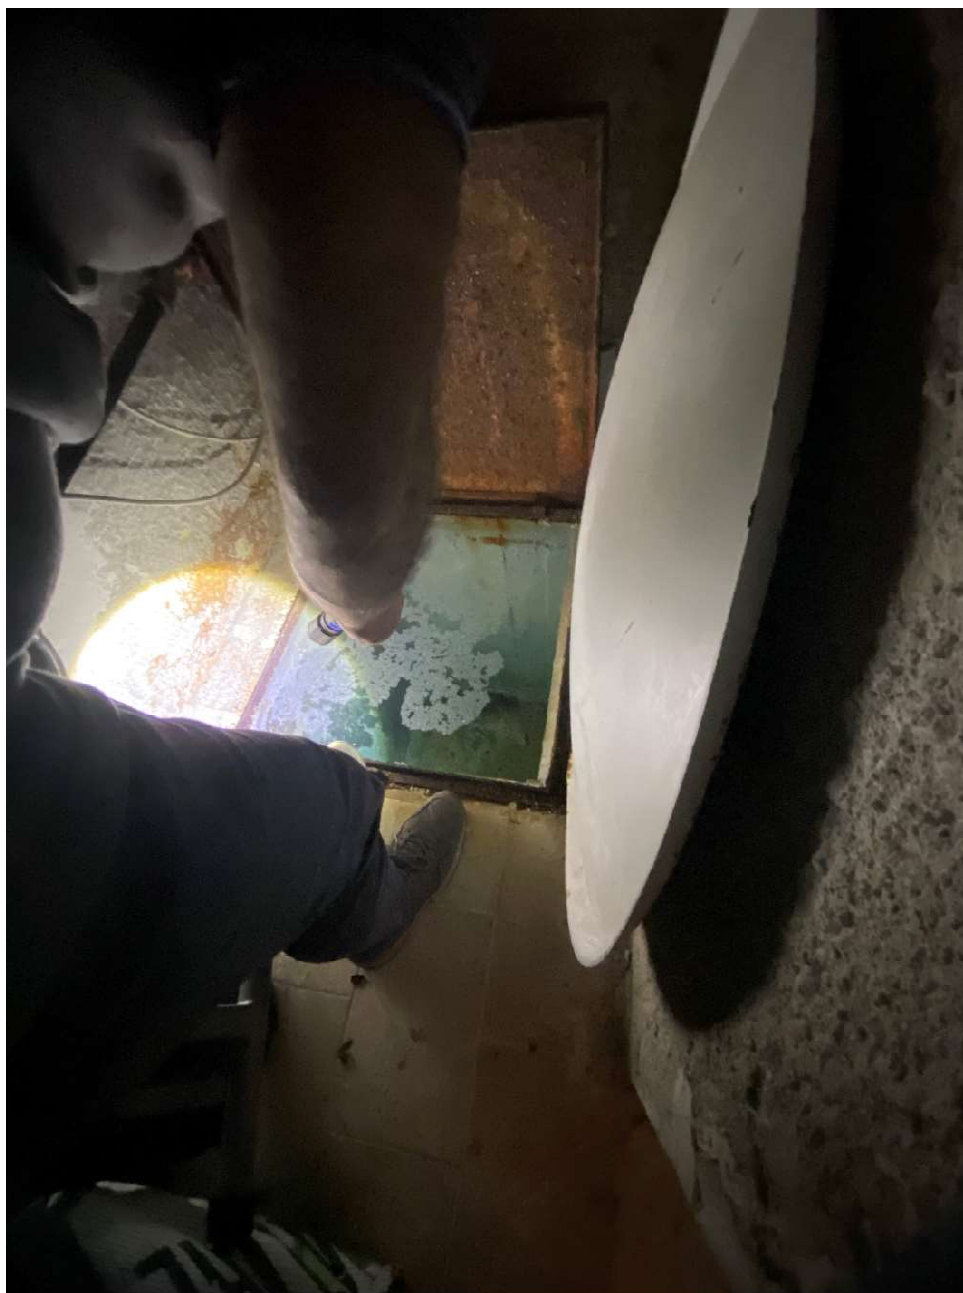
Vista vasca idrica e livello acqua a sfioro pavimento

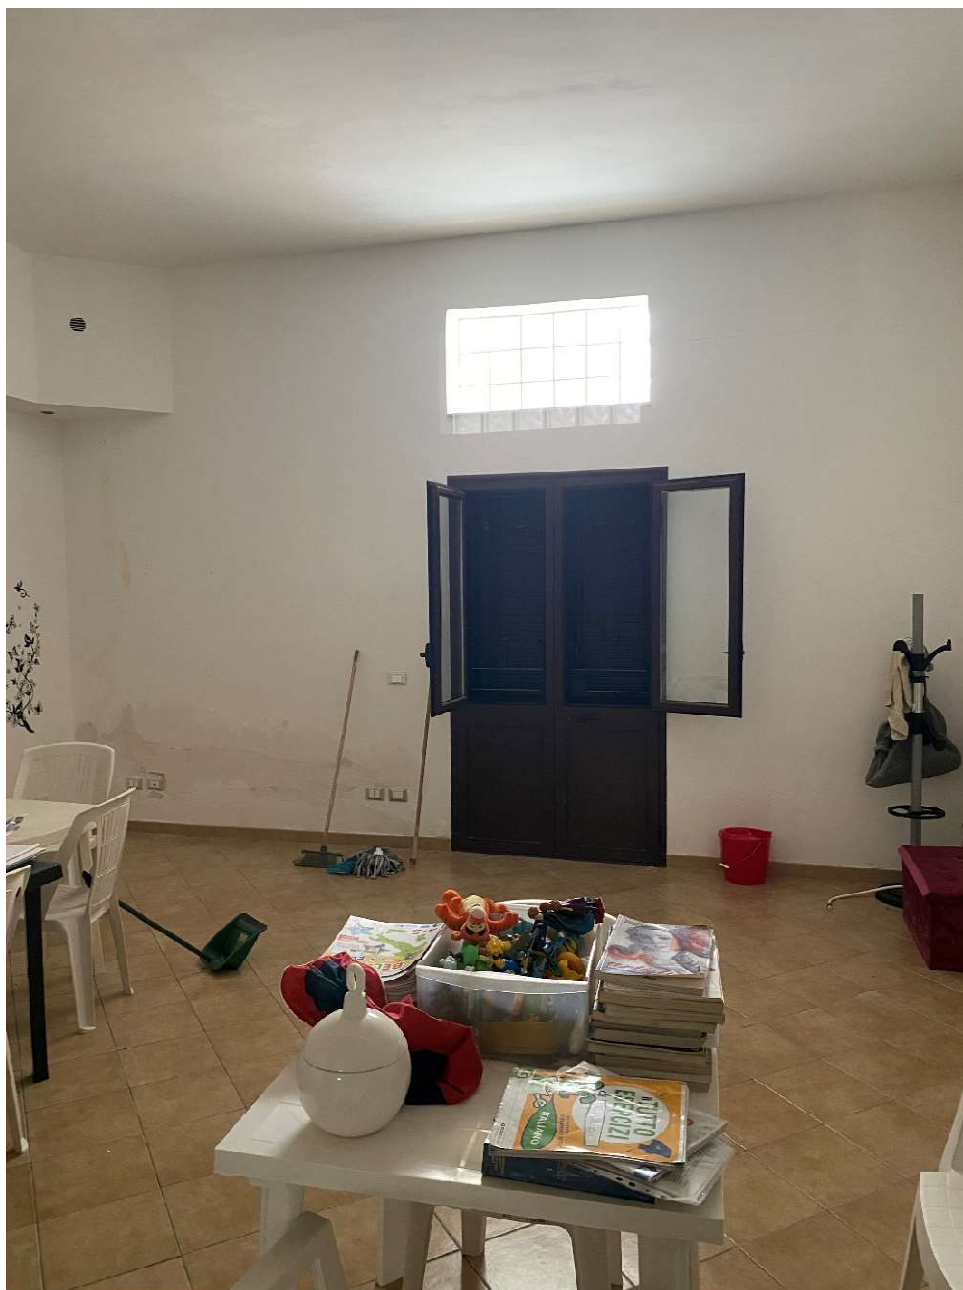
Vista locale di sgombero con ingresso dalla via Donizzetti al civico 40 e comunicante con gli ambienti residenziali

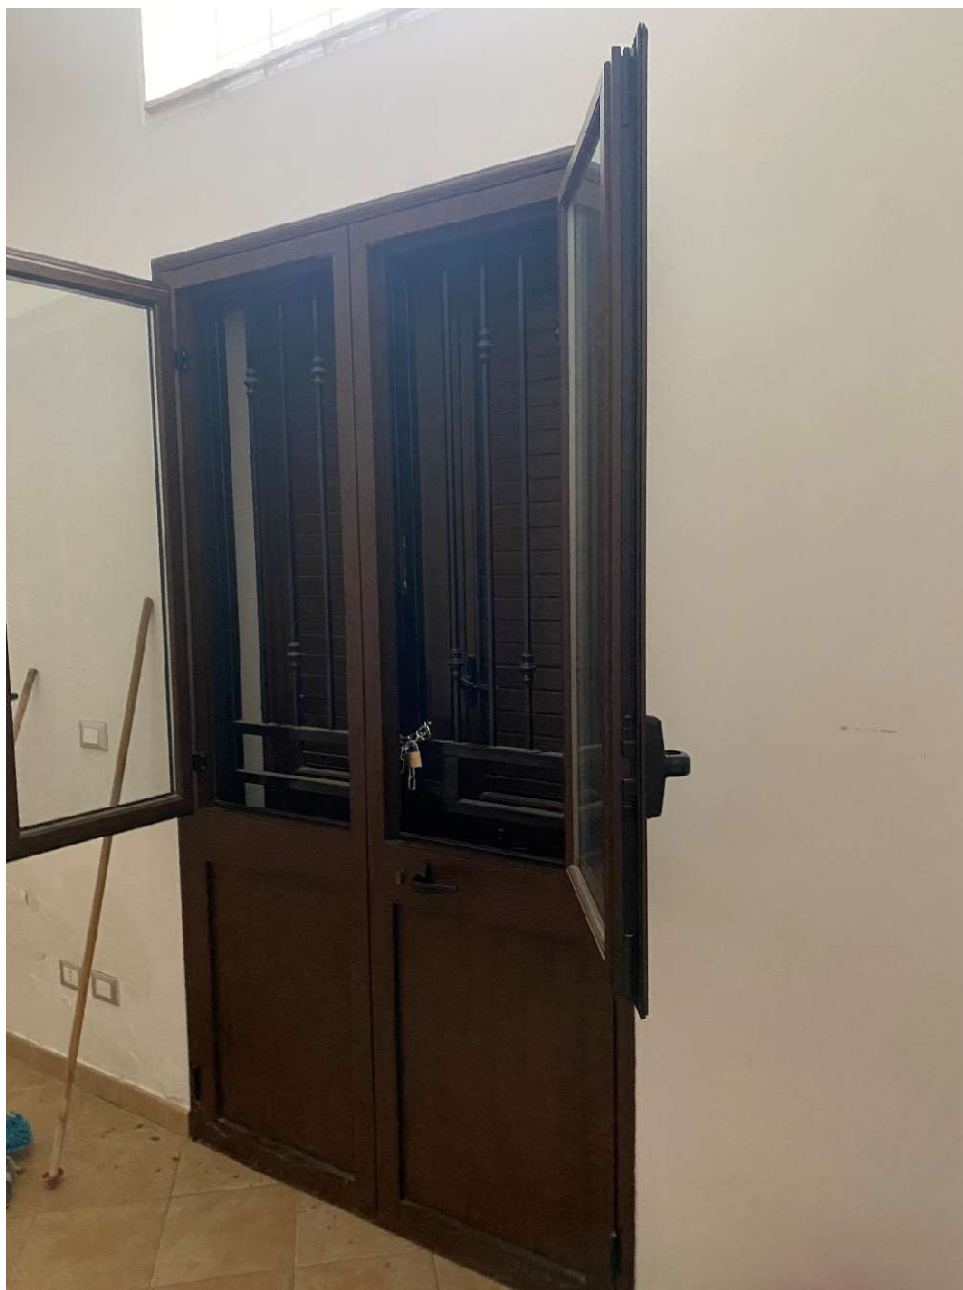
Vista ingresso locale di sgombero chiusa con lucchetto dopo l'accesso all'immobile

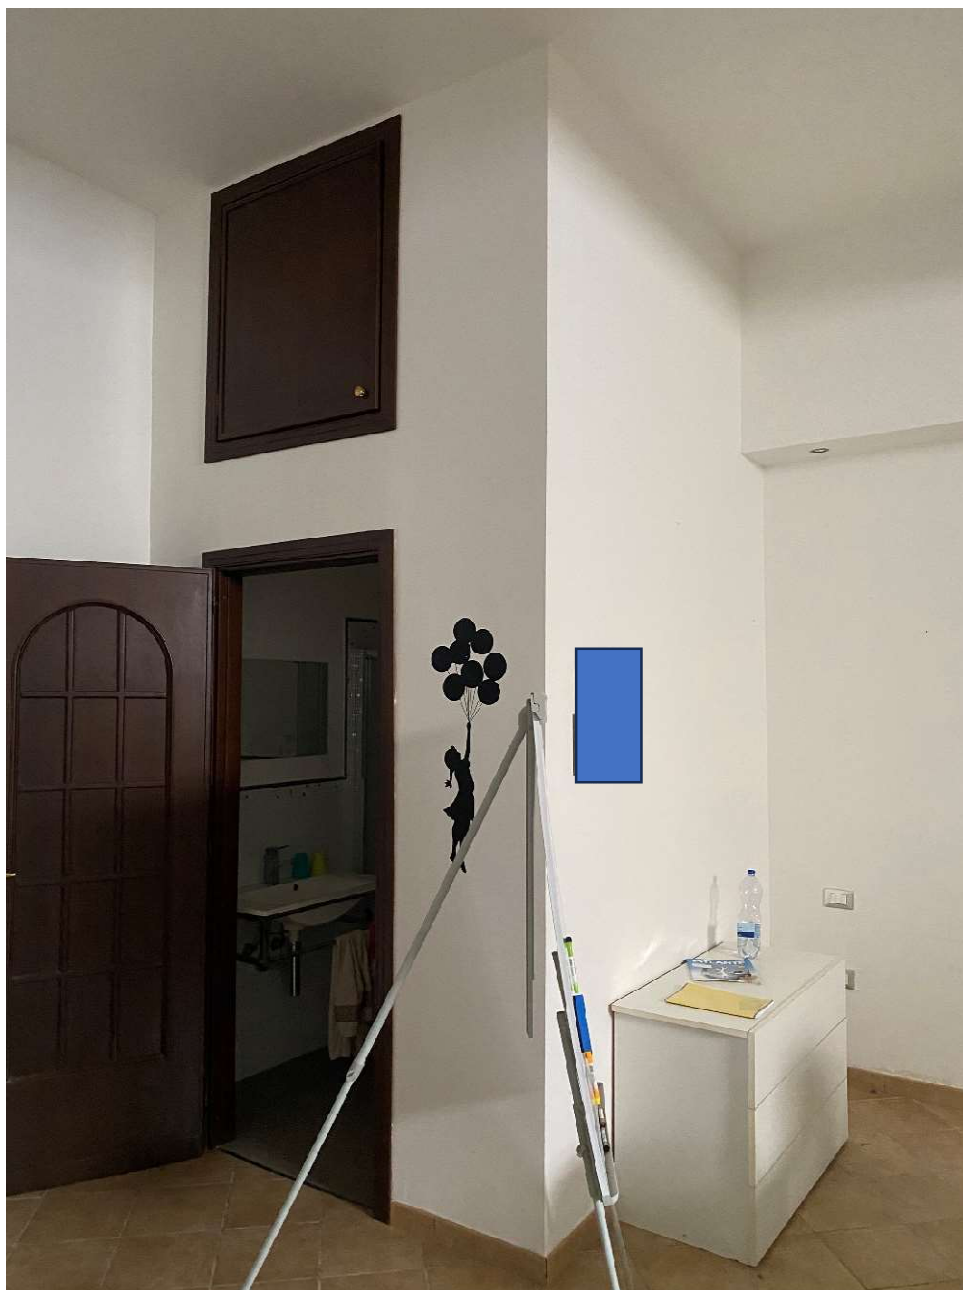
Bagno con doccia realizzato all'interno del locale di sgombero

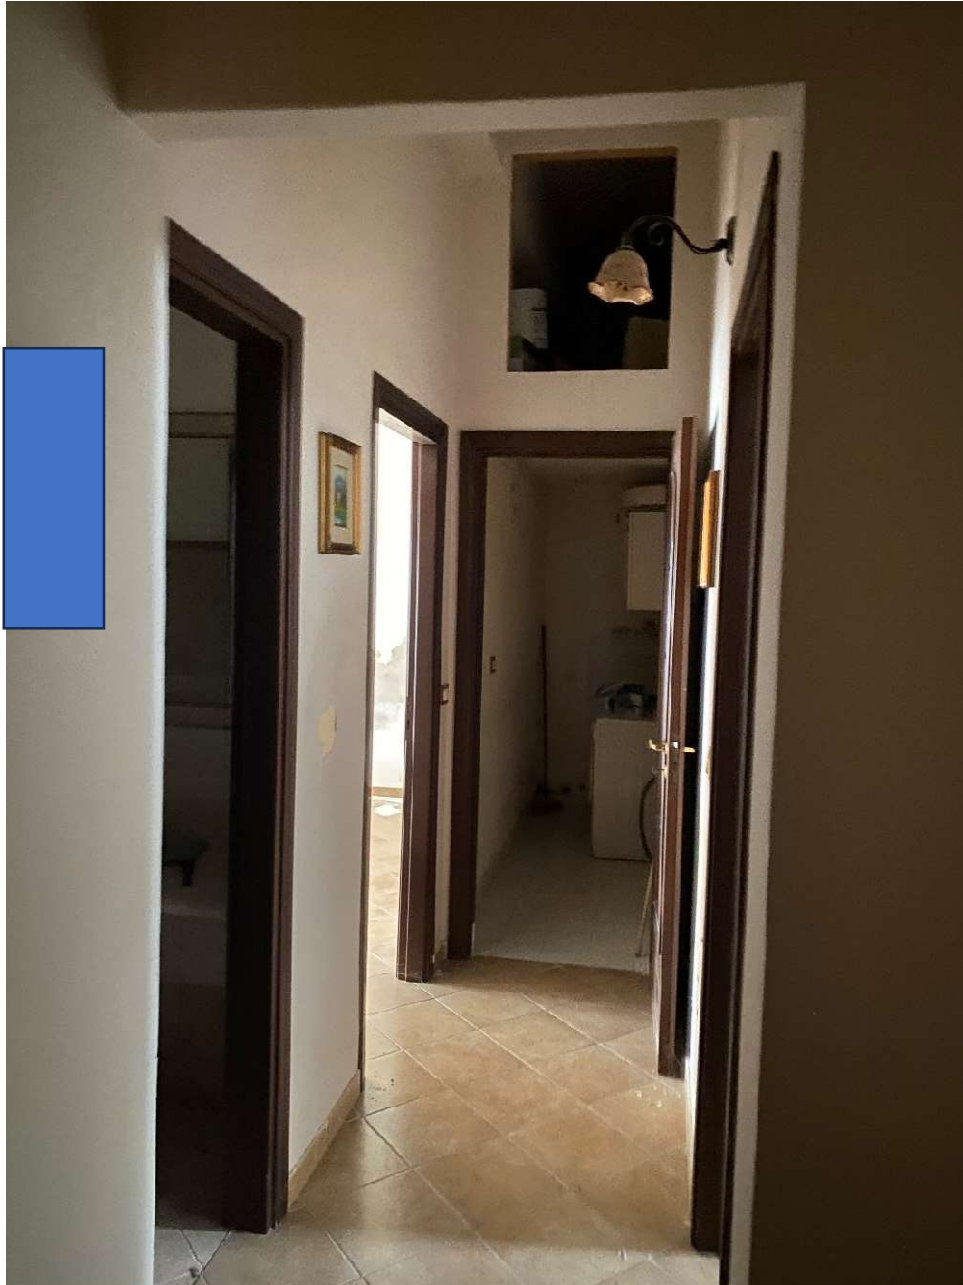
Vista ripostiglio con soppalco

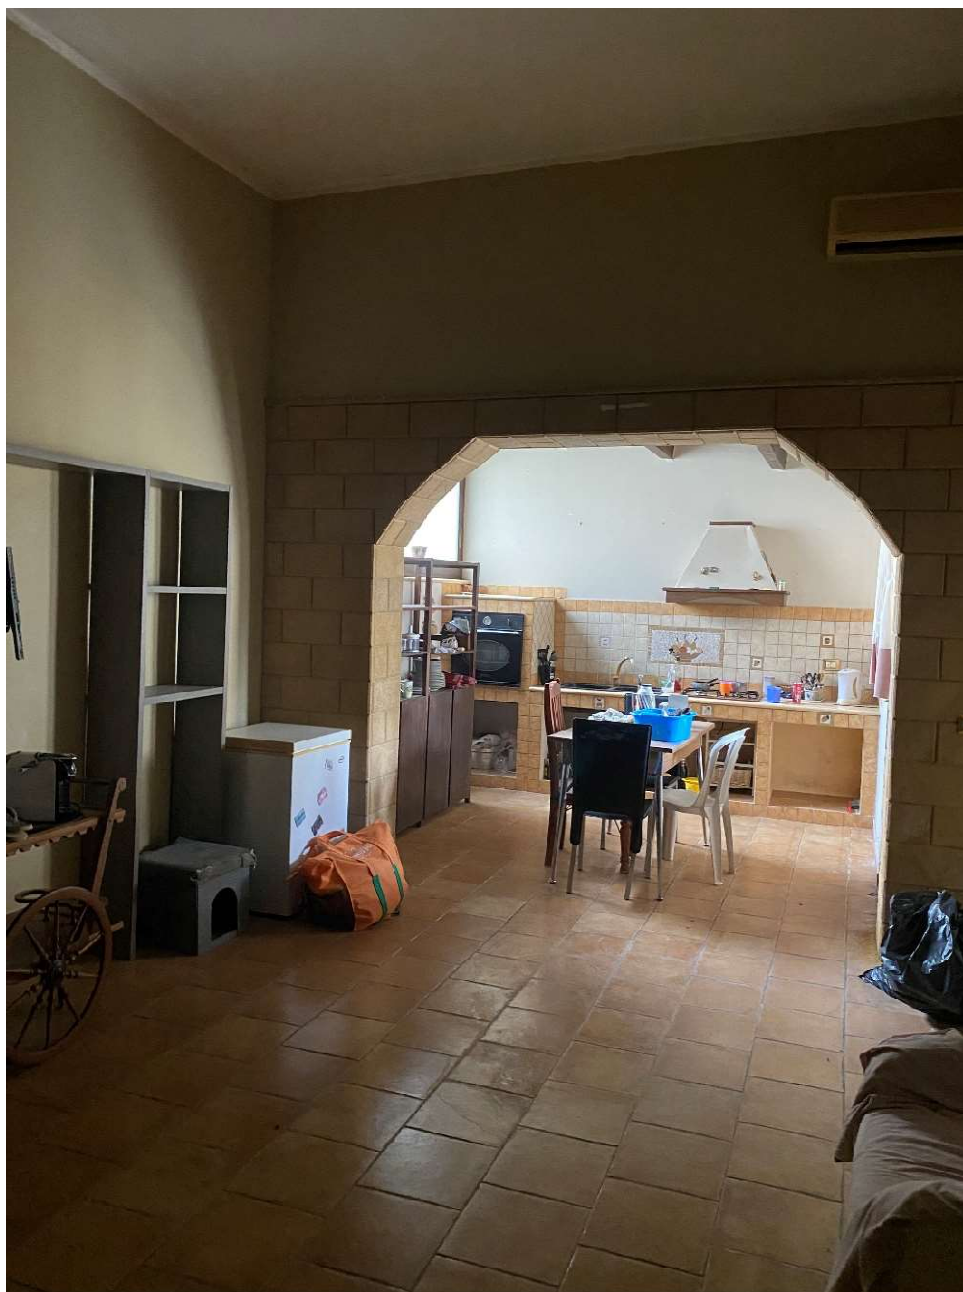
Vista cucina soggiorno con vista cucina in muratura realizzata su parte del cortile del retro prospetto chiuso in parte a tettoia e veranda

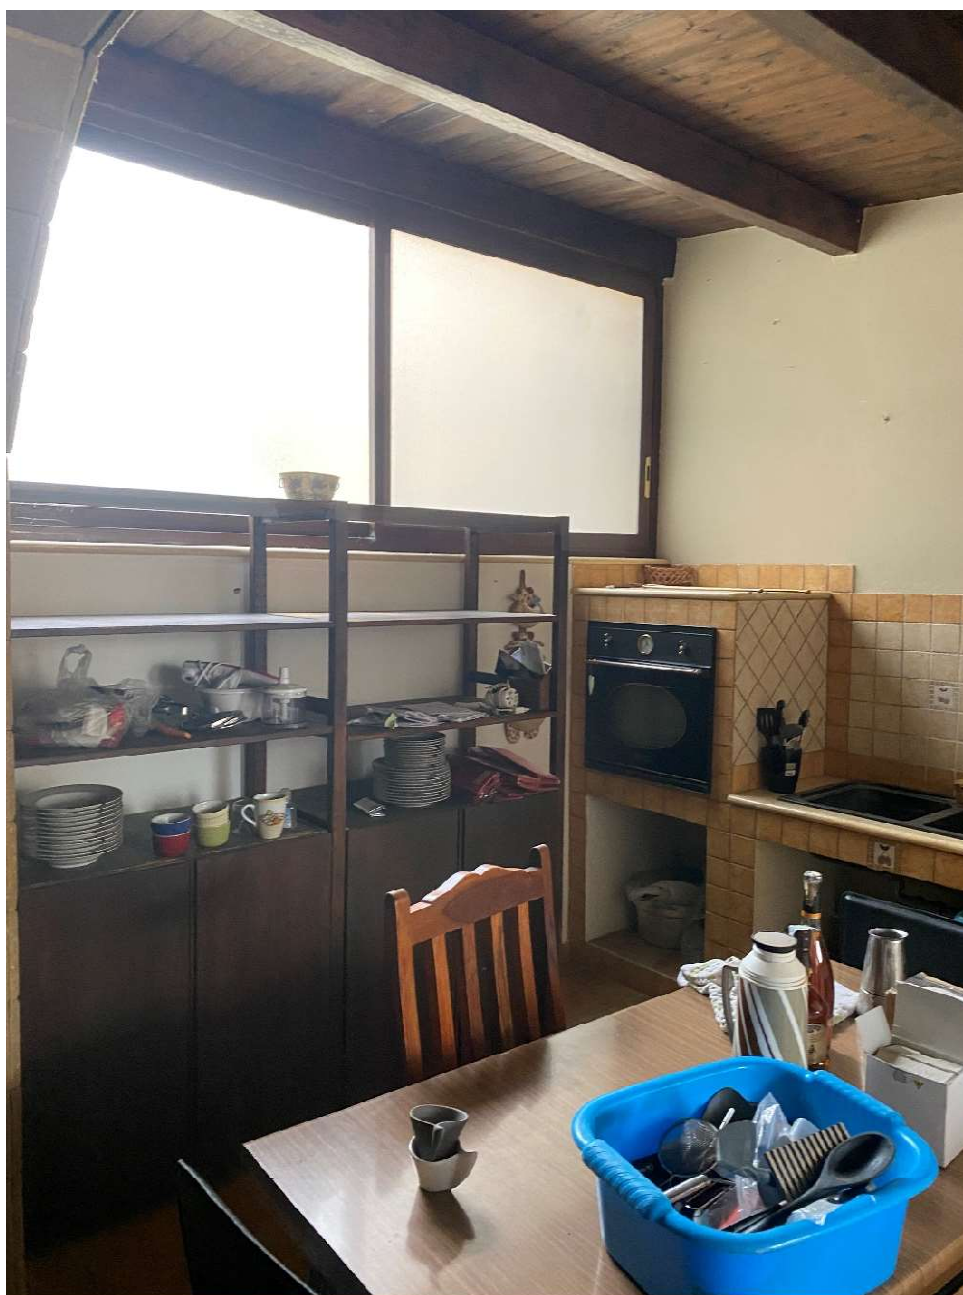
Vista cucina in muratura realizzata su parte del cortile del retro prospetto chiuso in parte a tettoia e veranda

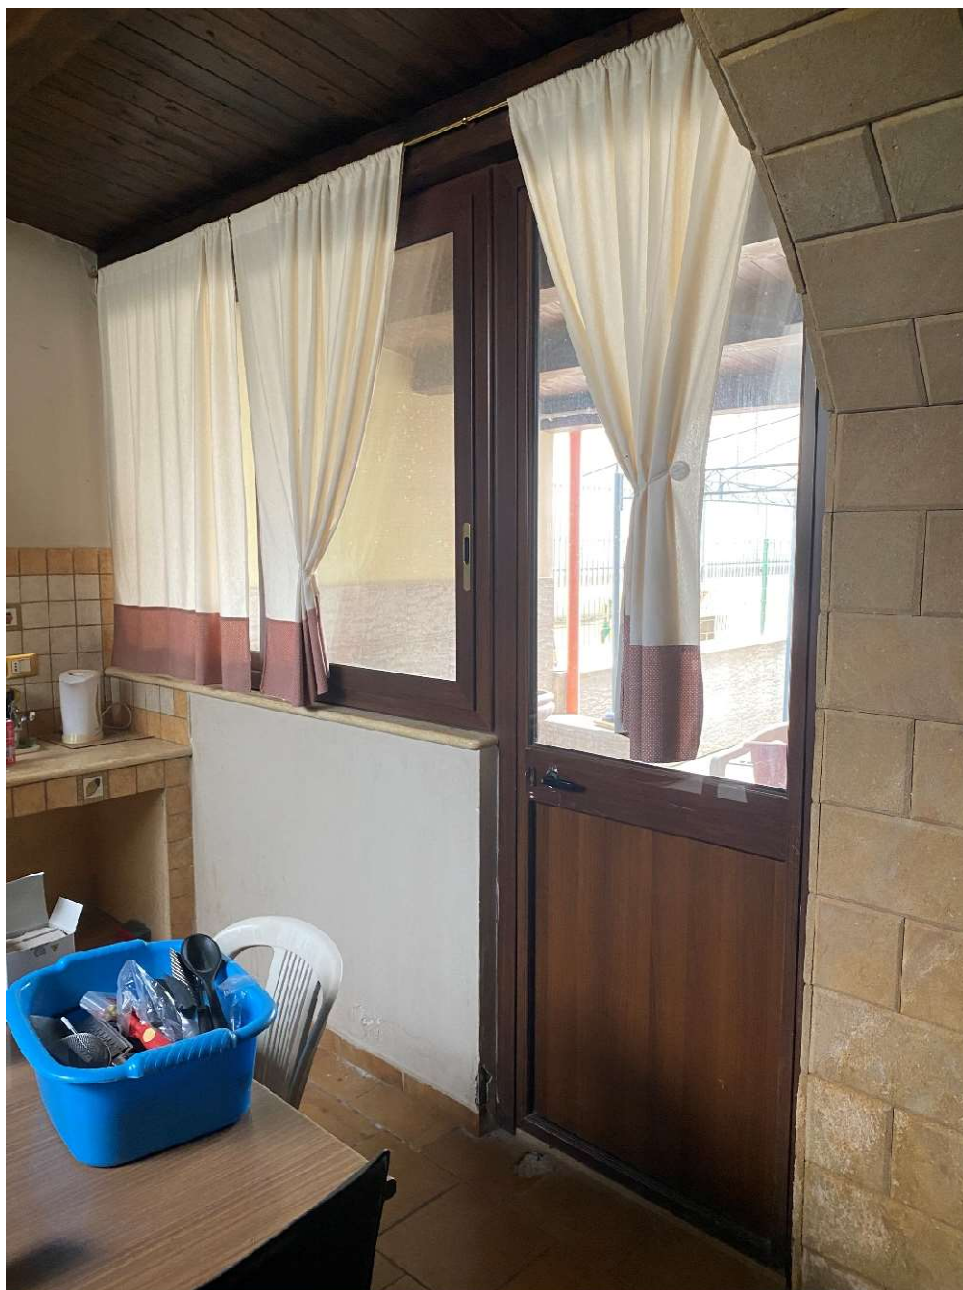
Vista cucina soggiorno con vista cucina in muratura realizzata su parte del cortile del retro prospetto chiuso in parte a tettoia e veranda

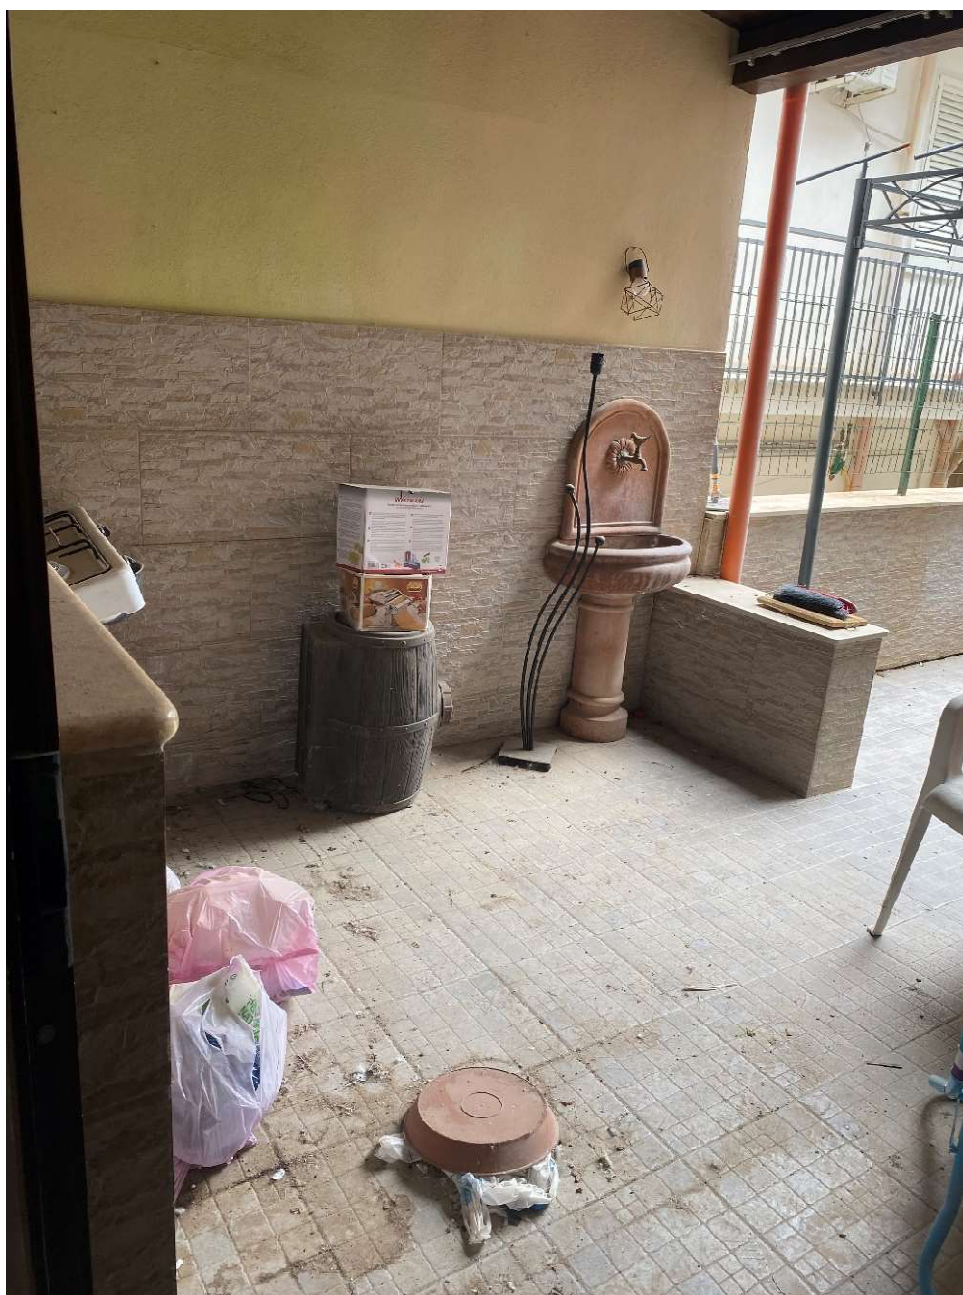
Vista porzione del cortile sul retro prospetto adibita a terrazza coperta a tettoia

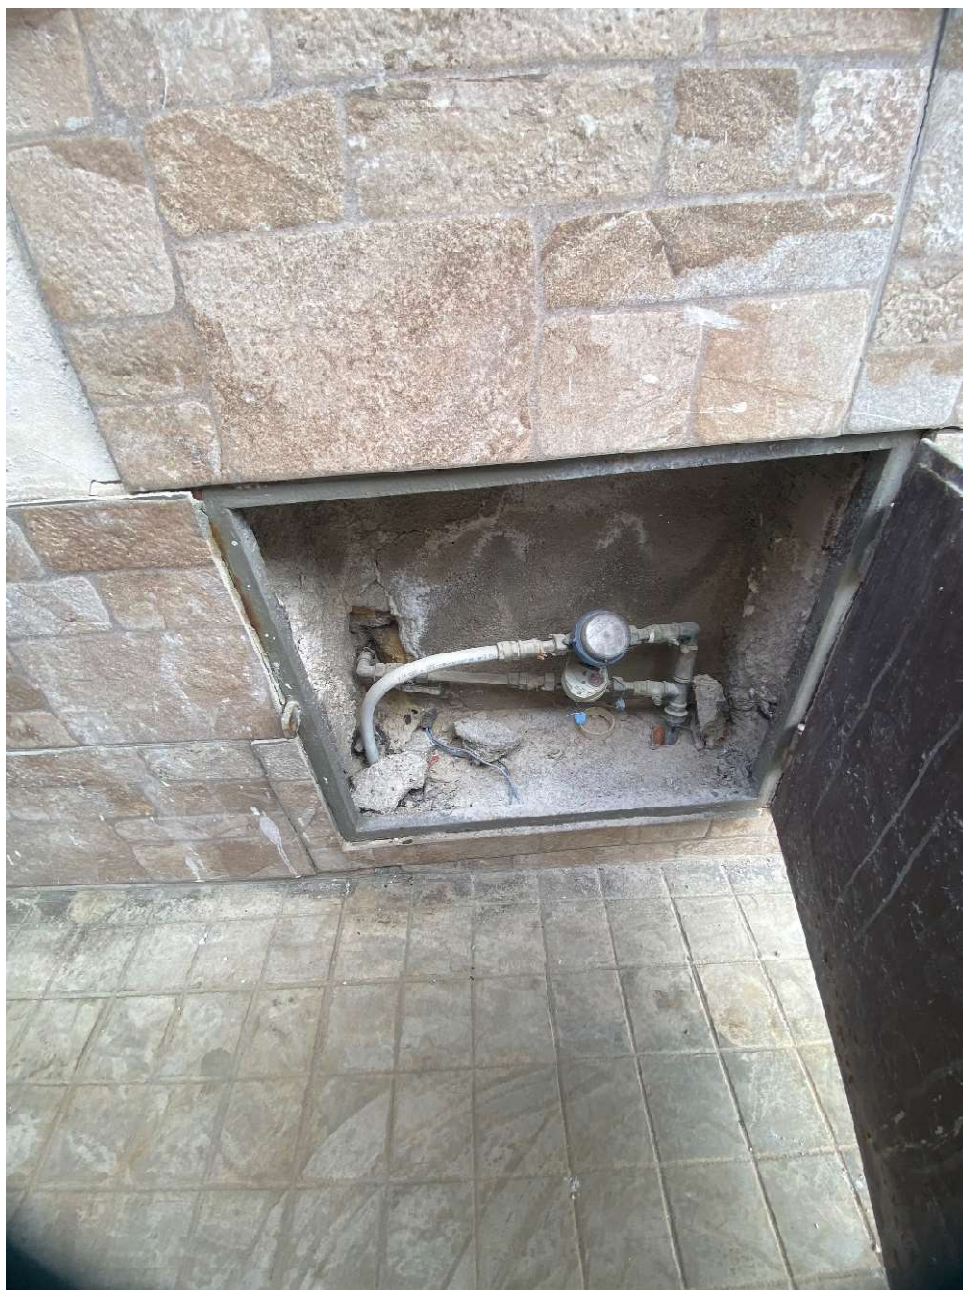
Vista nicchia contatori idrici

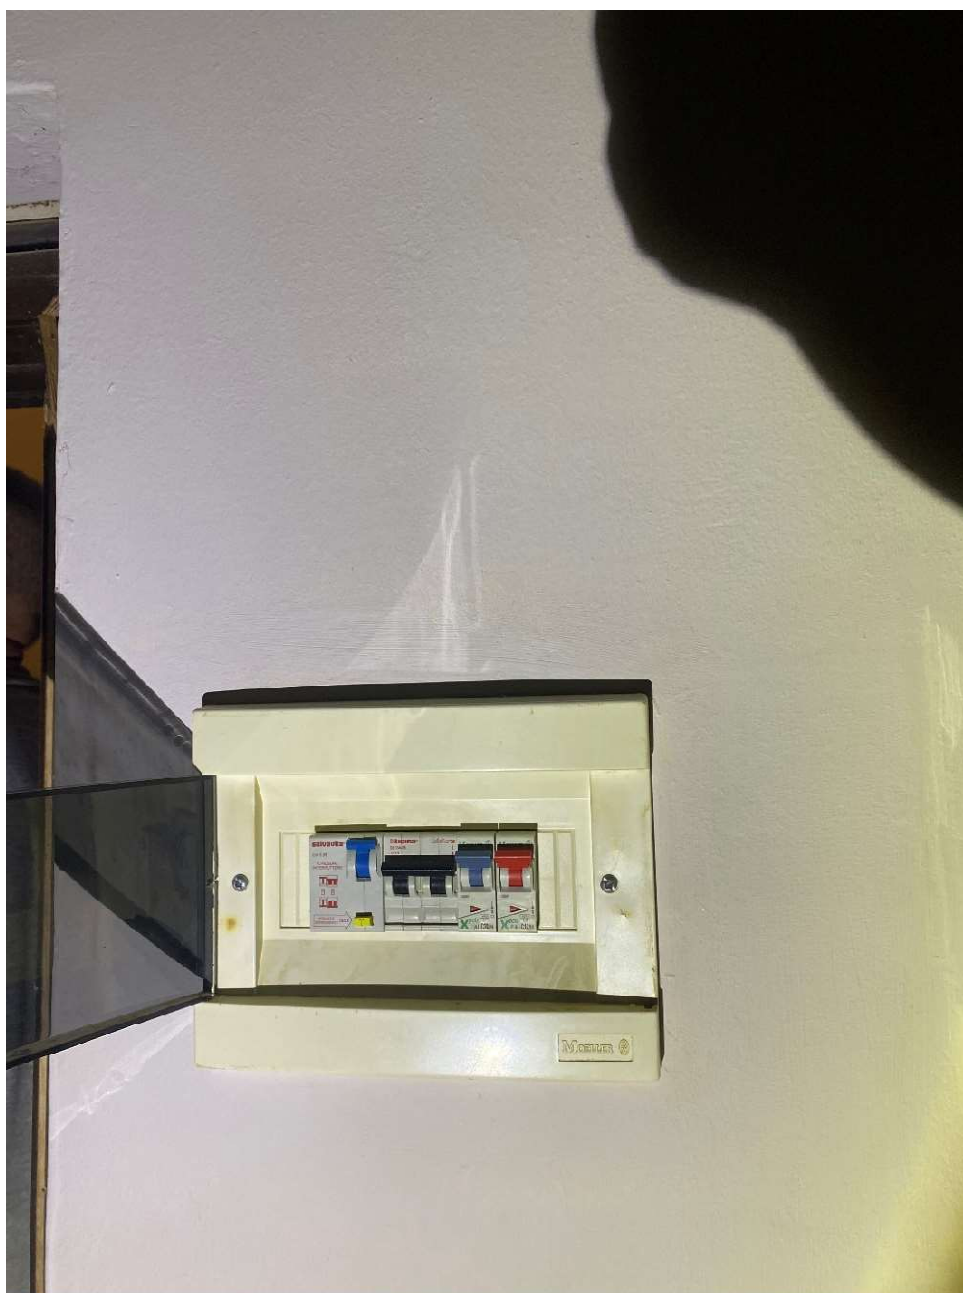
Vista quadro elettrico dell'appartamento
