**Capannone di Via Fucini, 1 a Casalecchio**

**Allegato n. 3:**

**Relazione Fotografica**

**Bologna 4 Giugno 2026**

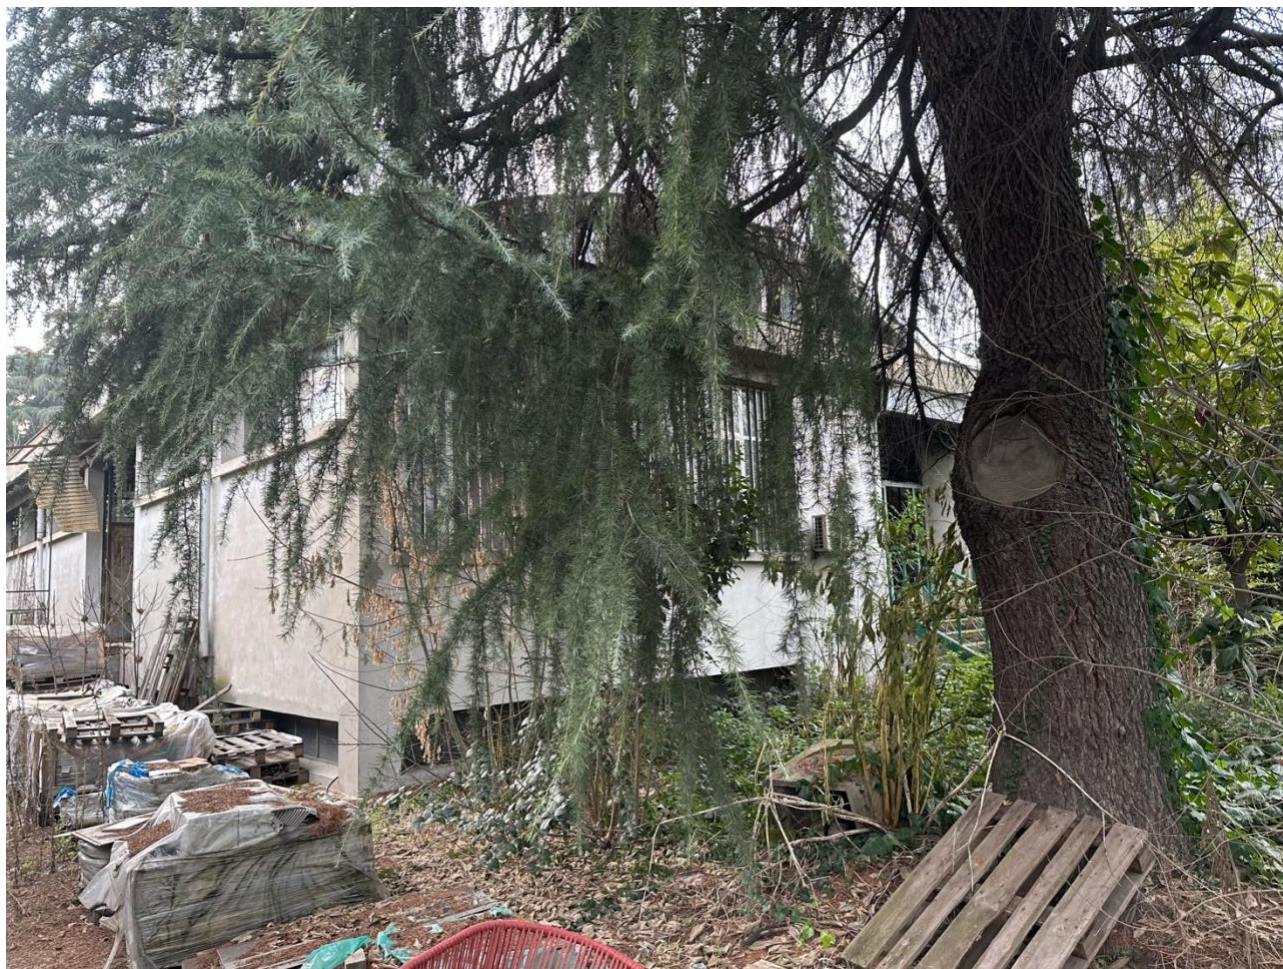
**Esterno Capannone, con zona cortiliva ingombra di materiali vari.**

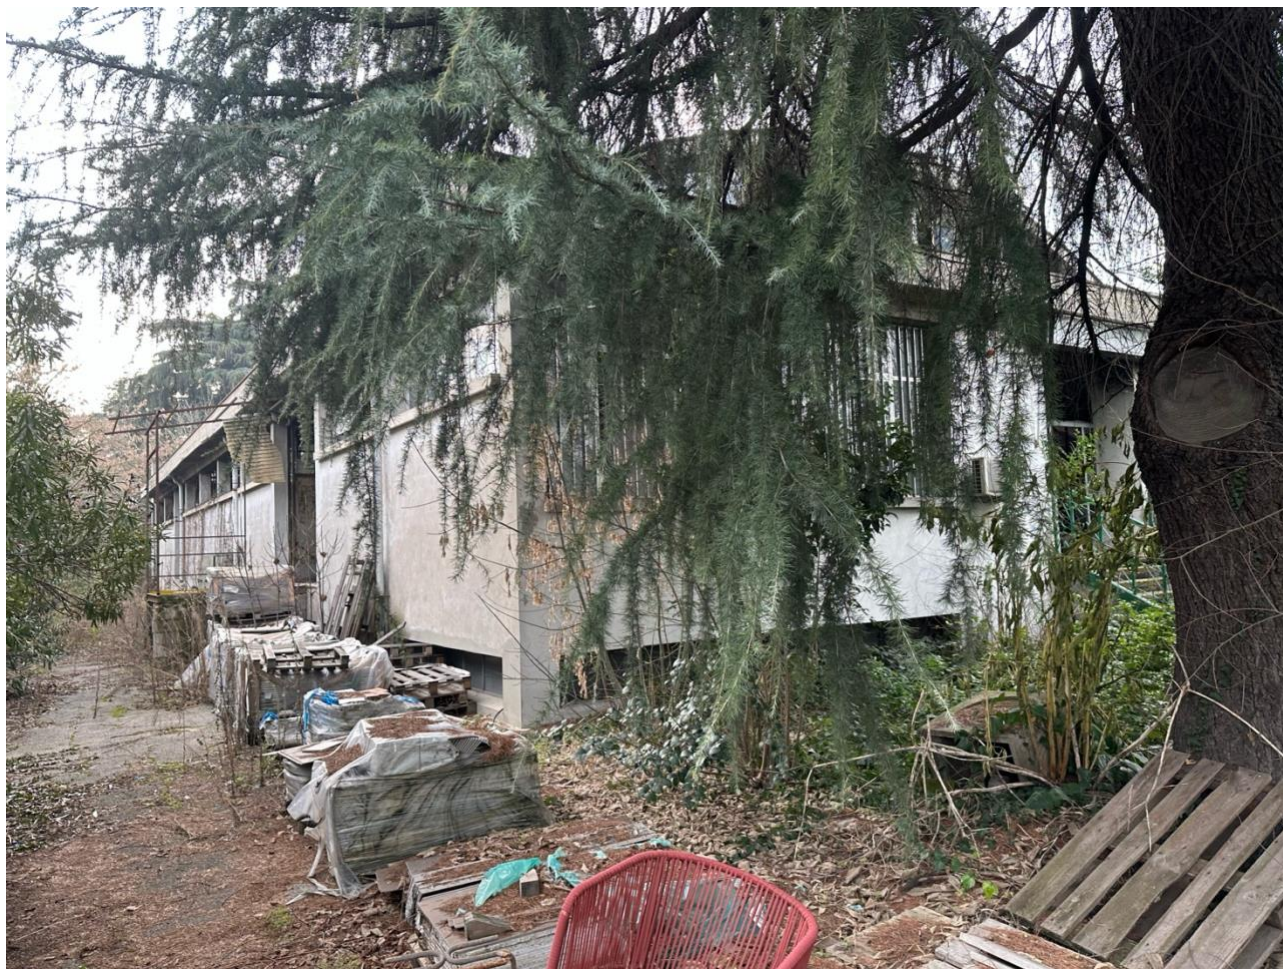
**Esterno Capannone, con zona cortiliva ingombra di materiali vari.**

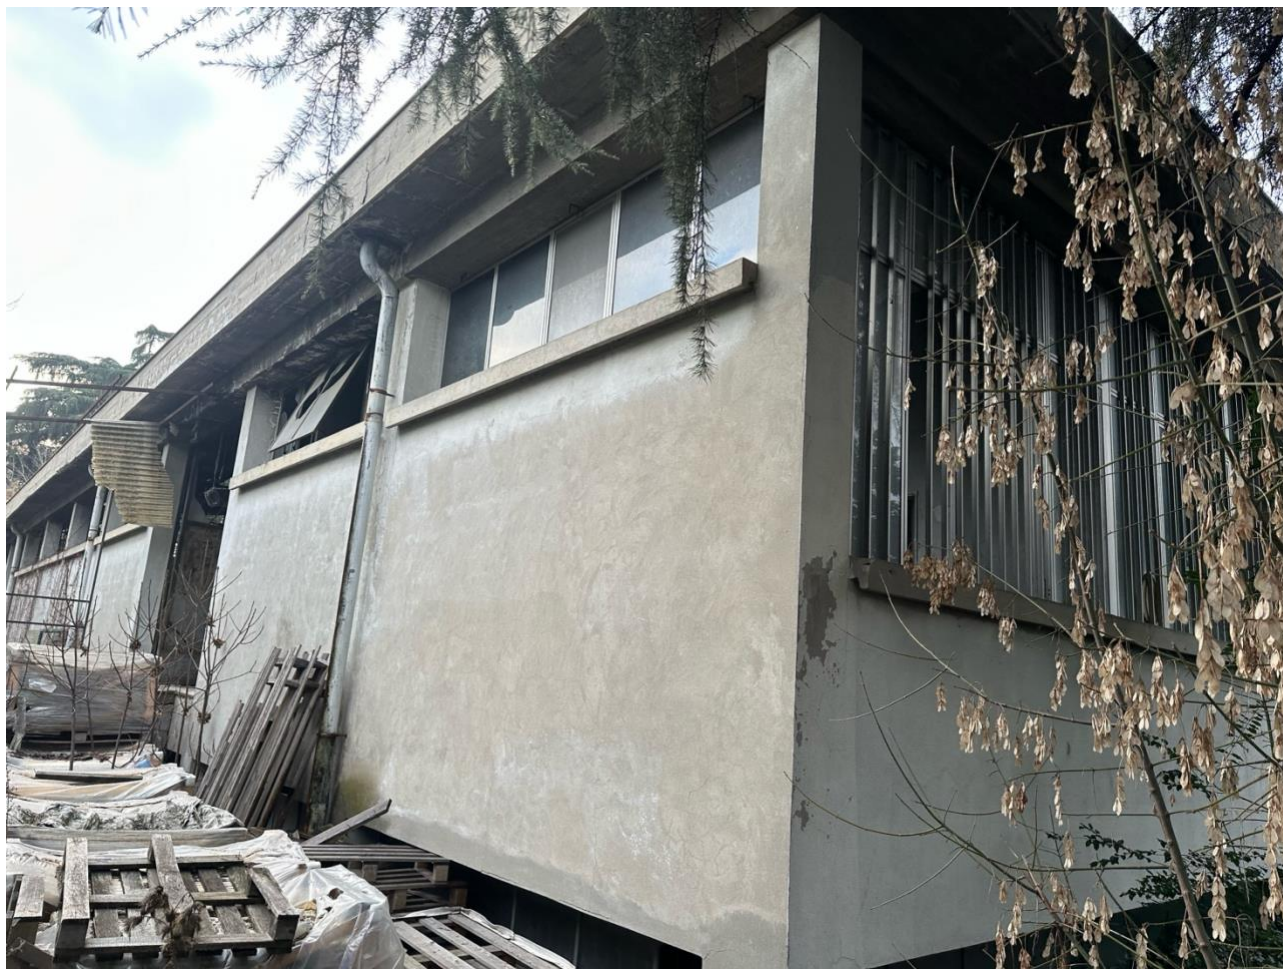
**Esterno Capannone, con zona cortiliva ingombra di materiali vari.**

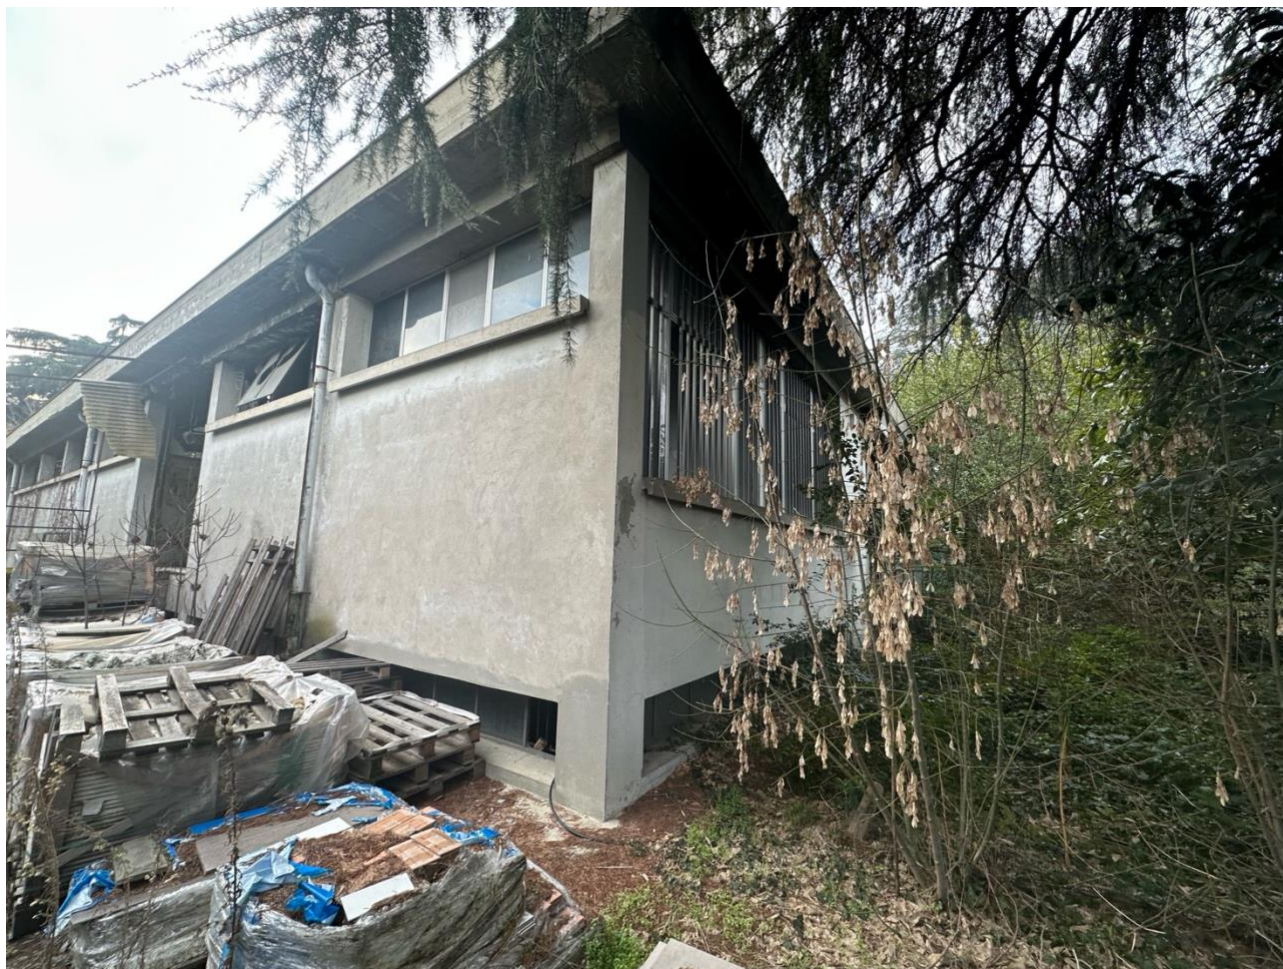
**Esterno Capannone, con zona cortiliva ingombra di materiali vari.**

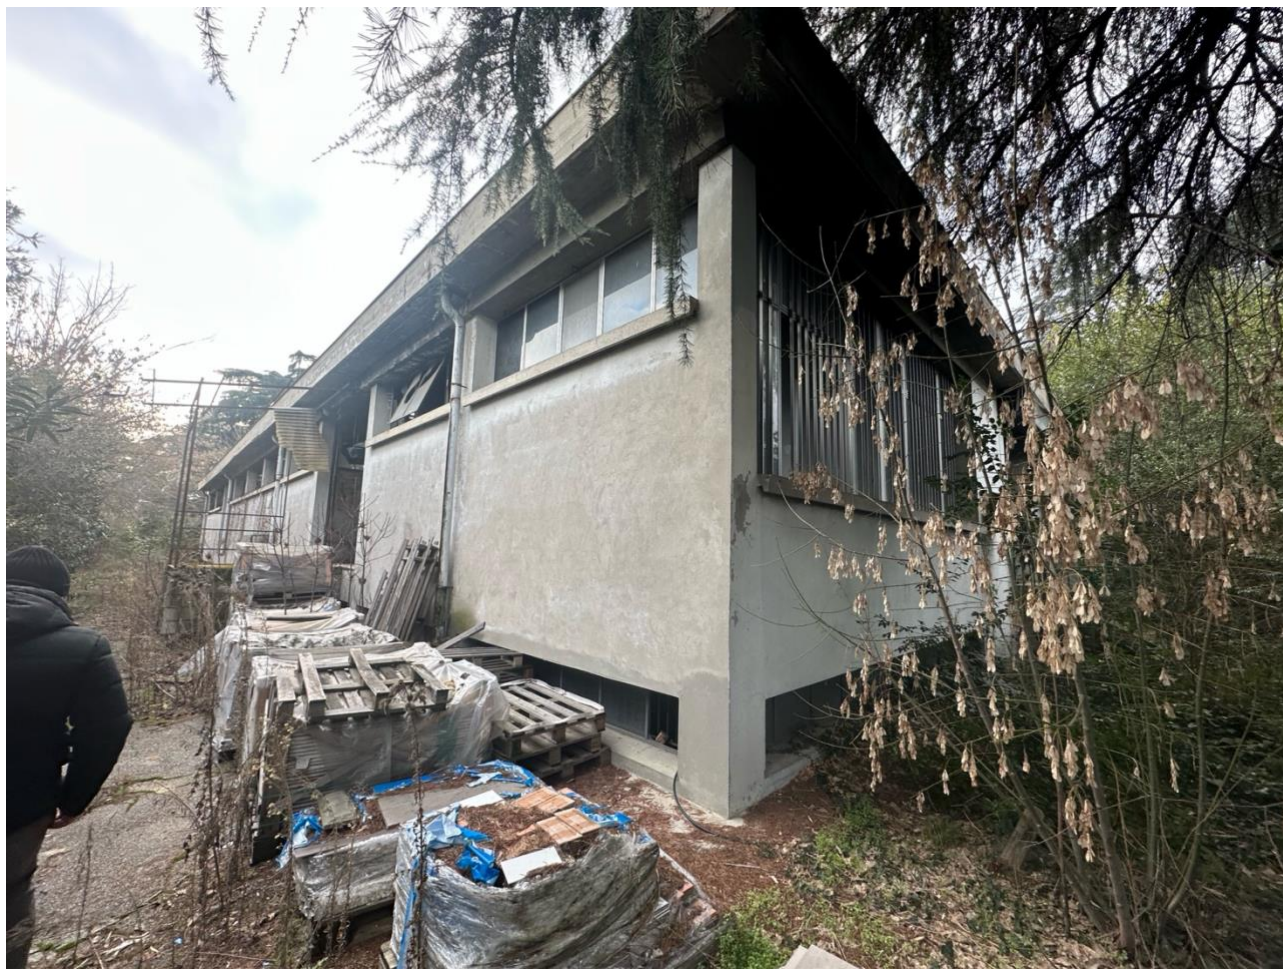
**Esterno Capannone, con zona cortiliva ingombra di materiali vari.**

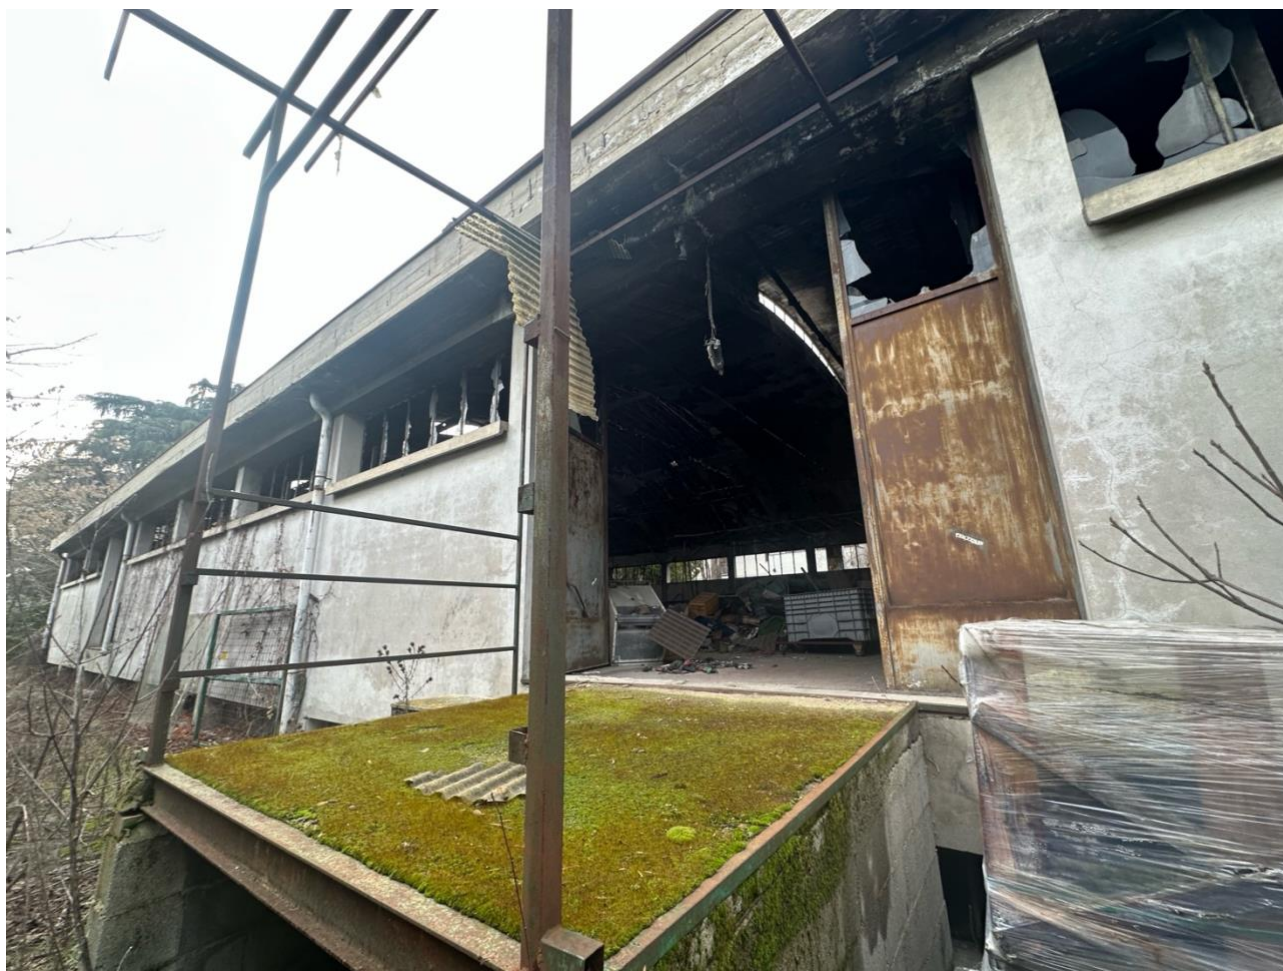
**Ingresso laterale Capannone, lo stato danneggiato e di abbandono, l'interno ingombro con materiali vari.**

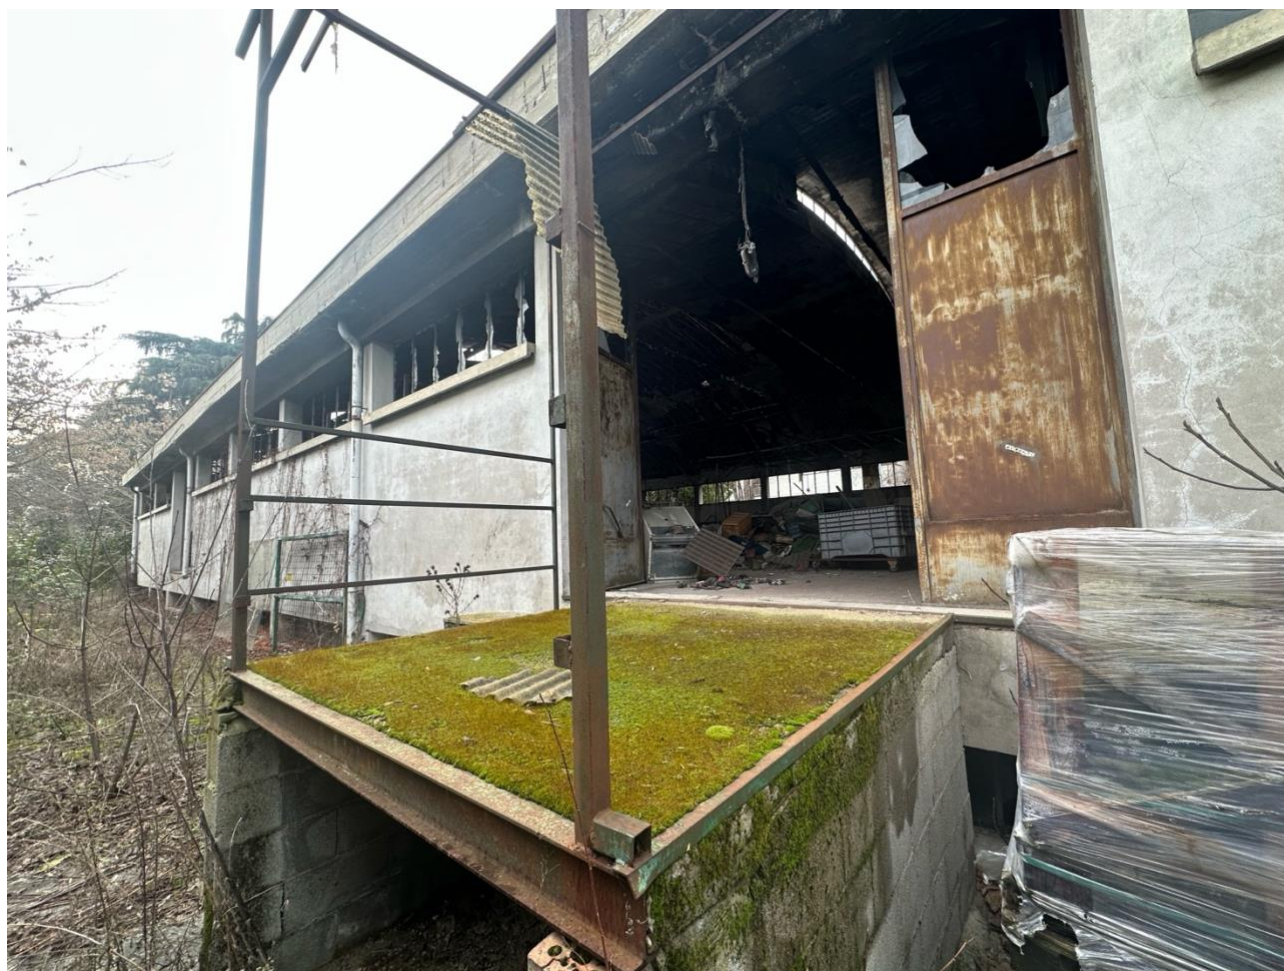
**Ingresso laterale Capannone, lo stato danneggiato e di abbandono, l'interno ingombro con materiali vari.**

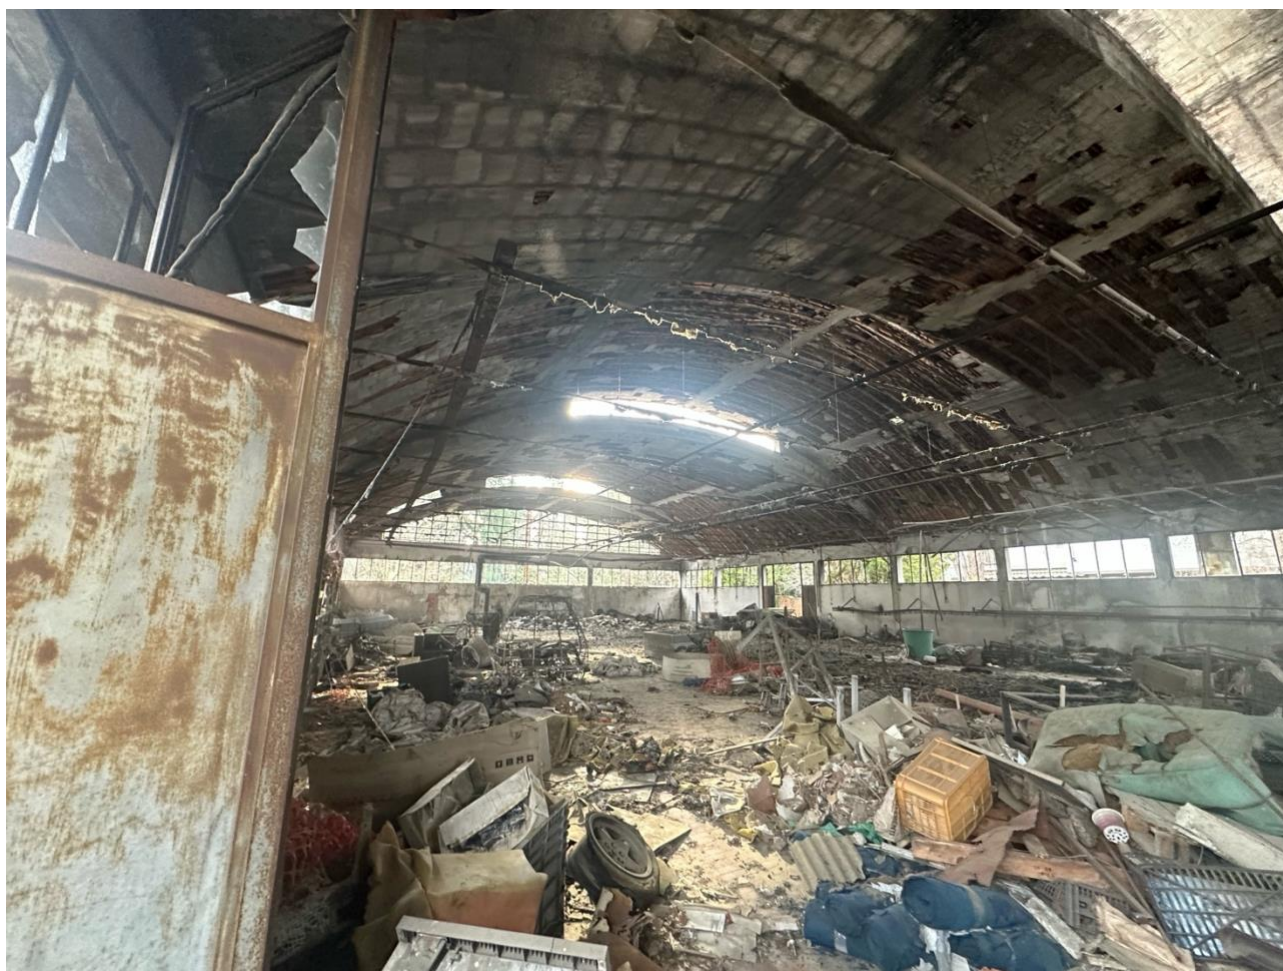
**Interno piano terreno del capannone lo stato danneggiato e di abbandono ingombro con materiali vari.**

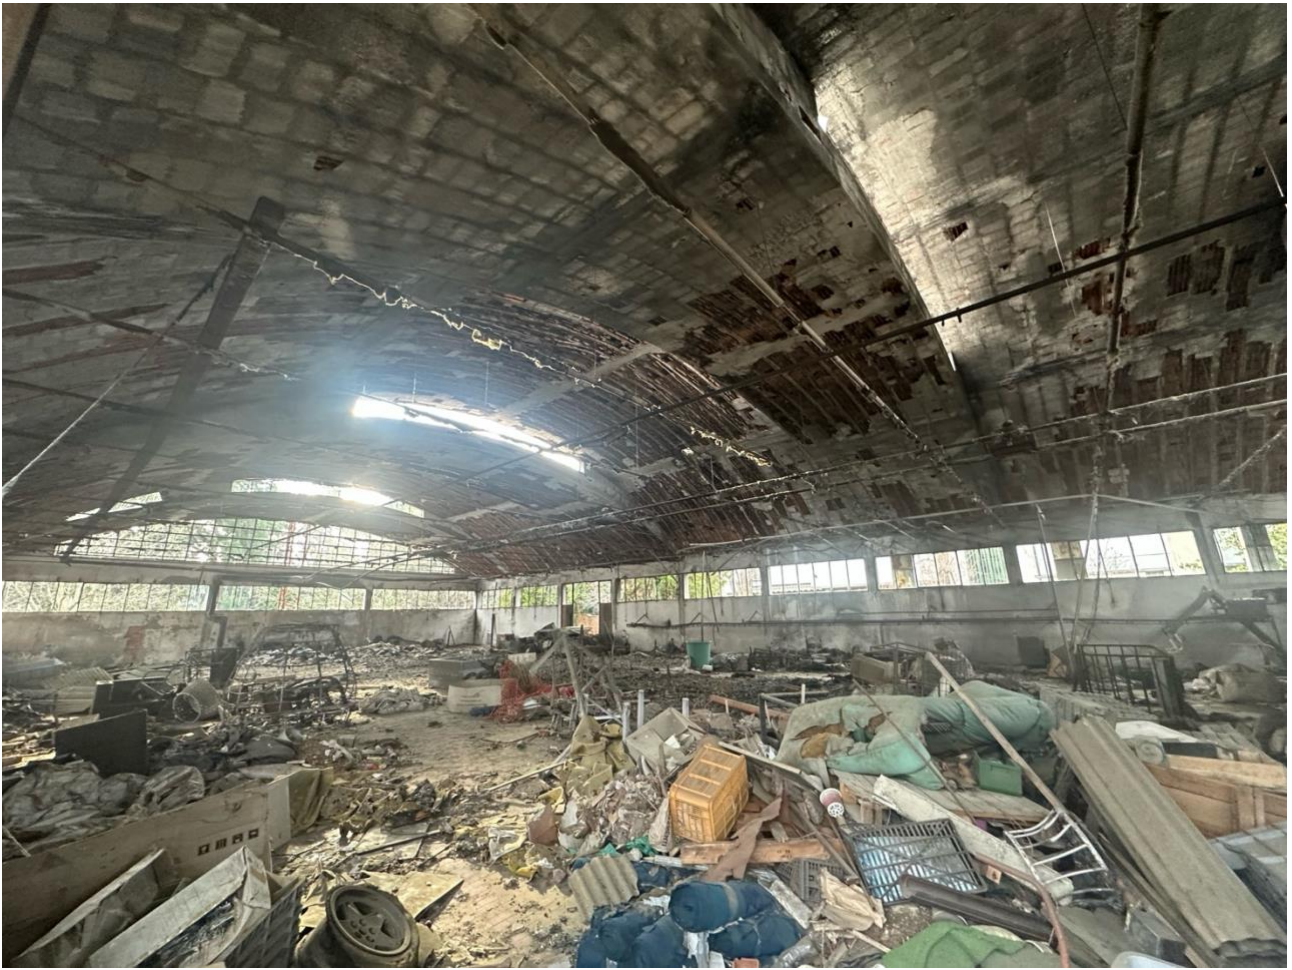
**Interno piano terreno del capannone lo stato danneggiato e di abbandono ingombro con materiali vari.**

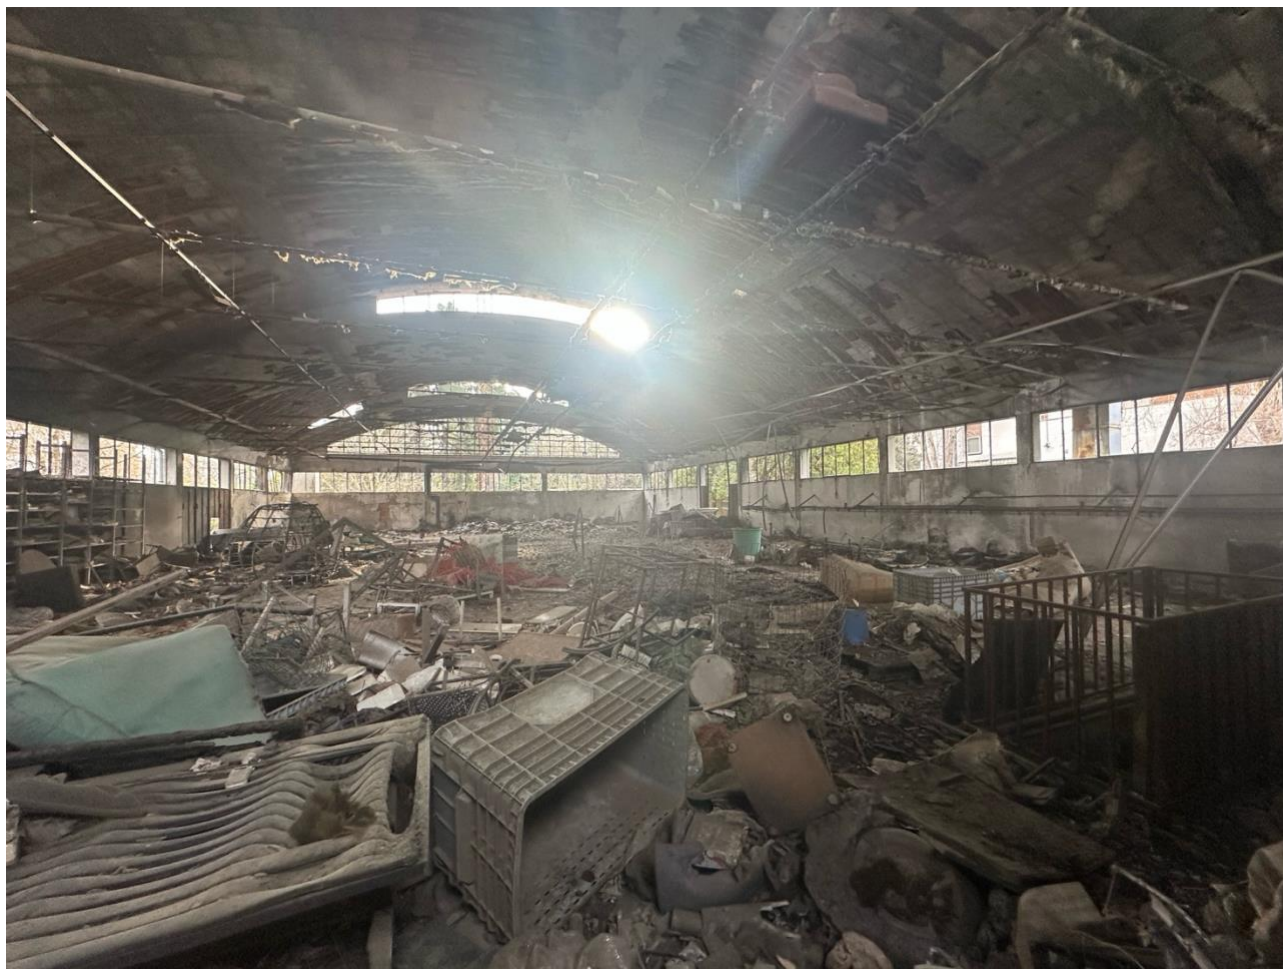
**Interno piano terreno del capannone lo stato danneggiato e di abbandono ingombro con materiali vari.**

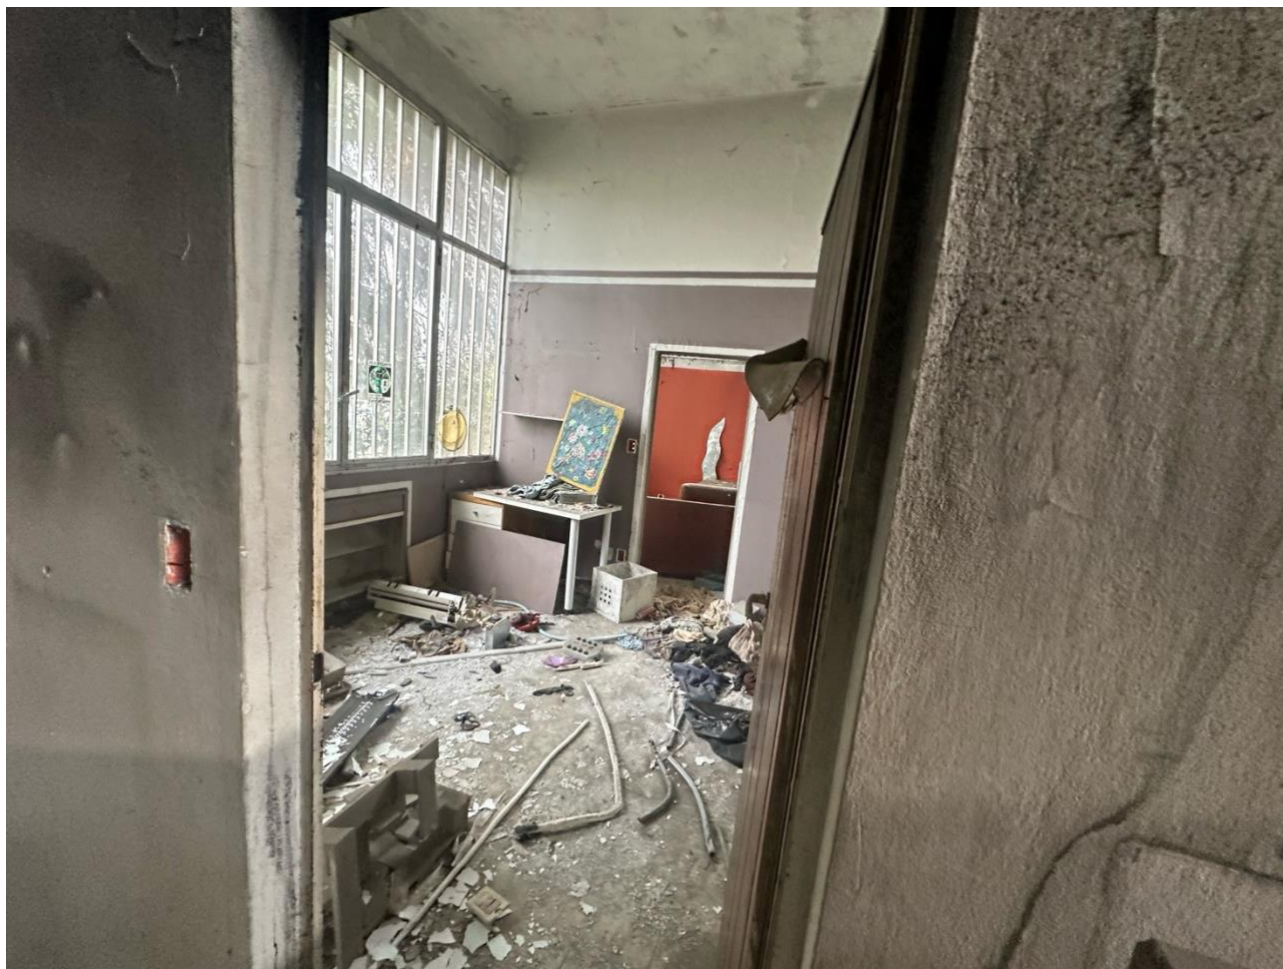
**Interno piano terreno del capannone (zona uffici): lo stato danneggiato e di abbandono ingombro con materiali vari.**

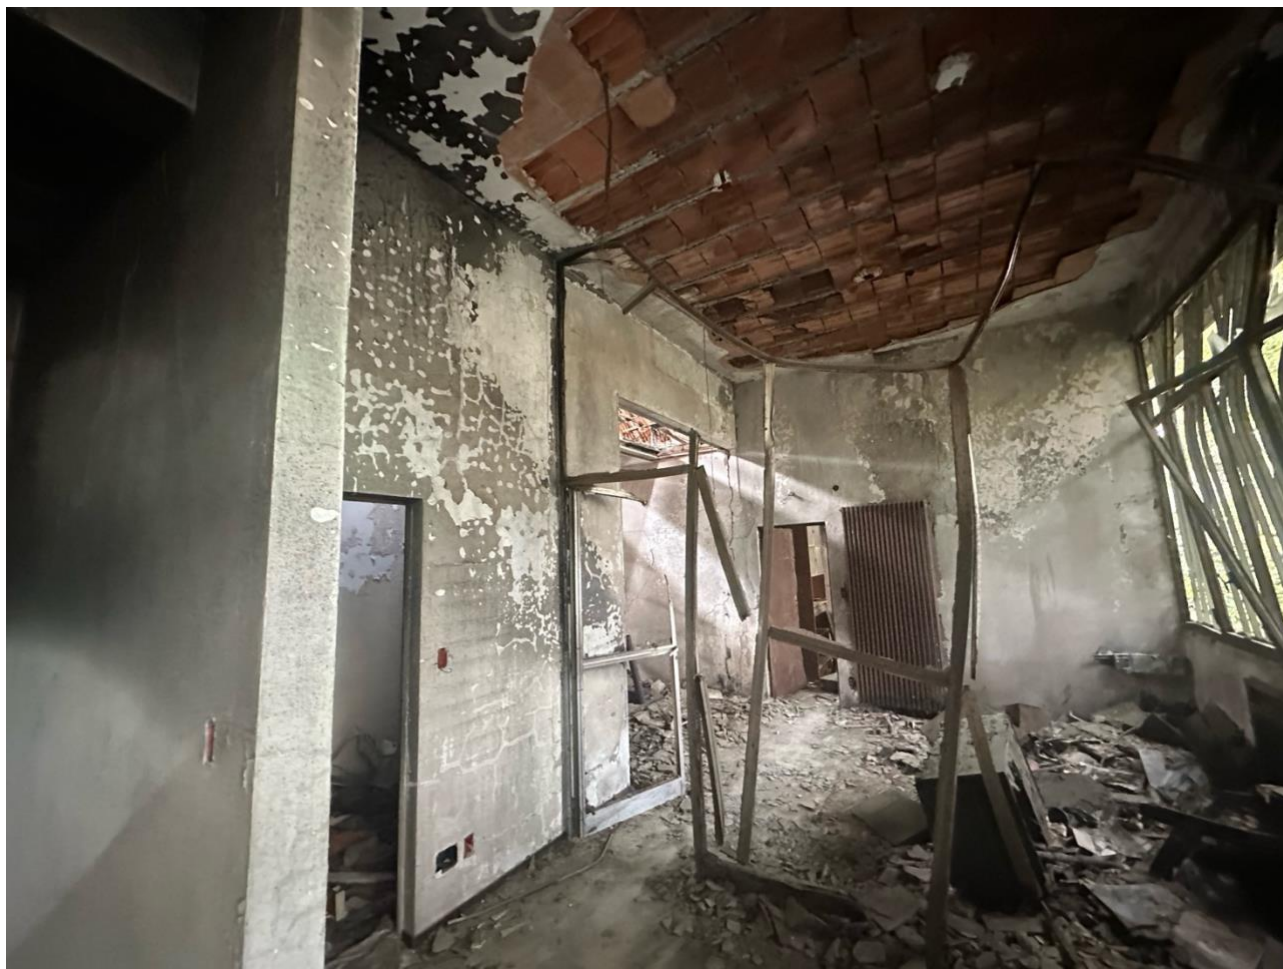
**Interno piano terreno del capannone (zona uffici): lo stato danneggiato e di abbandono ingombro con materiali vari.**

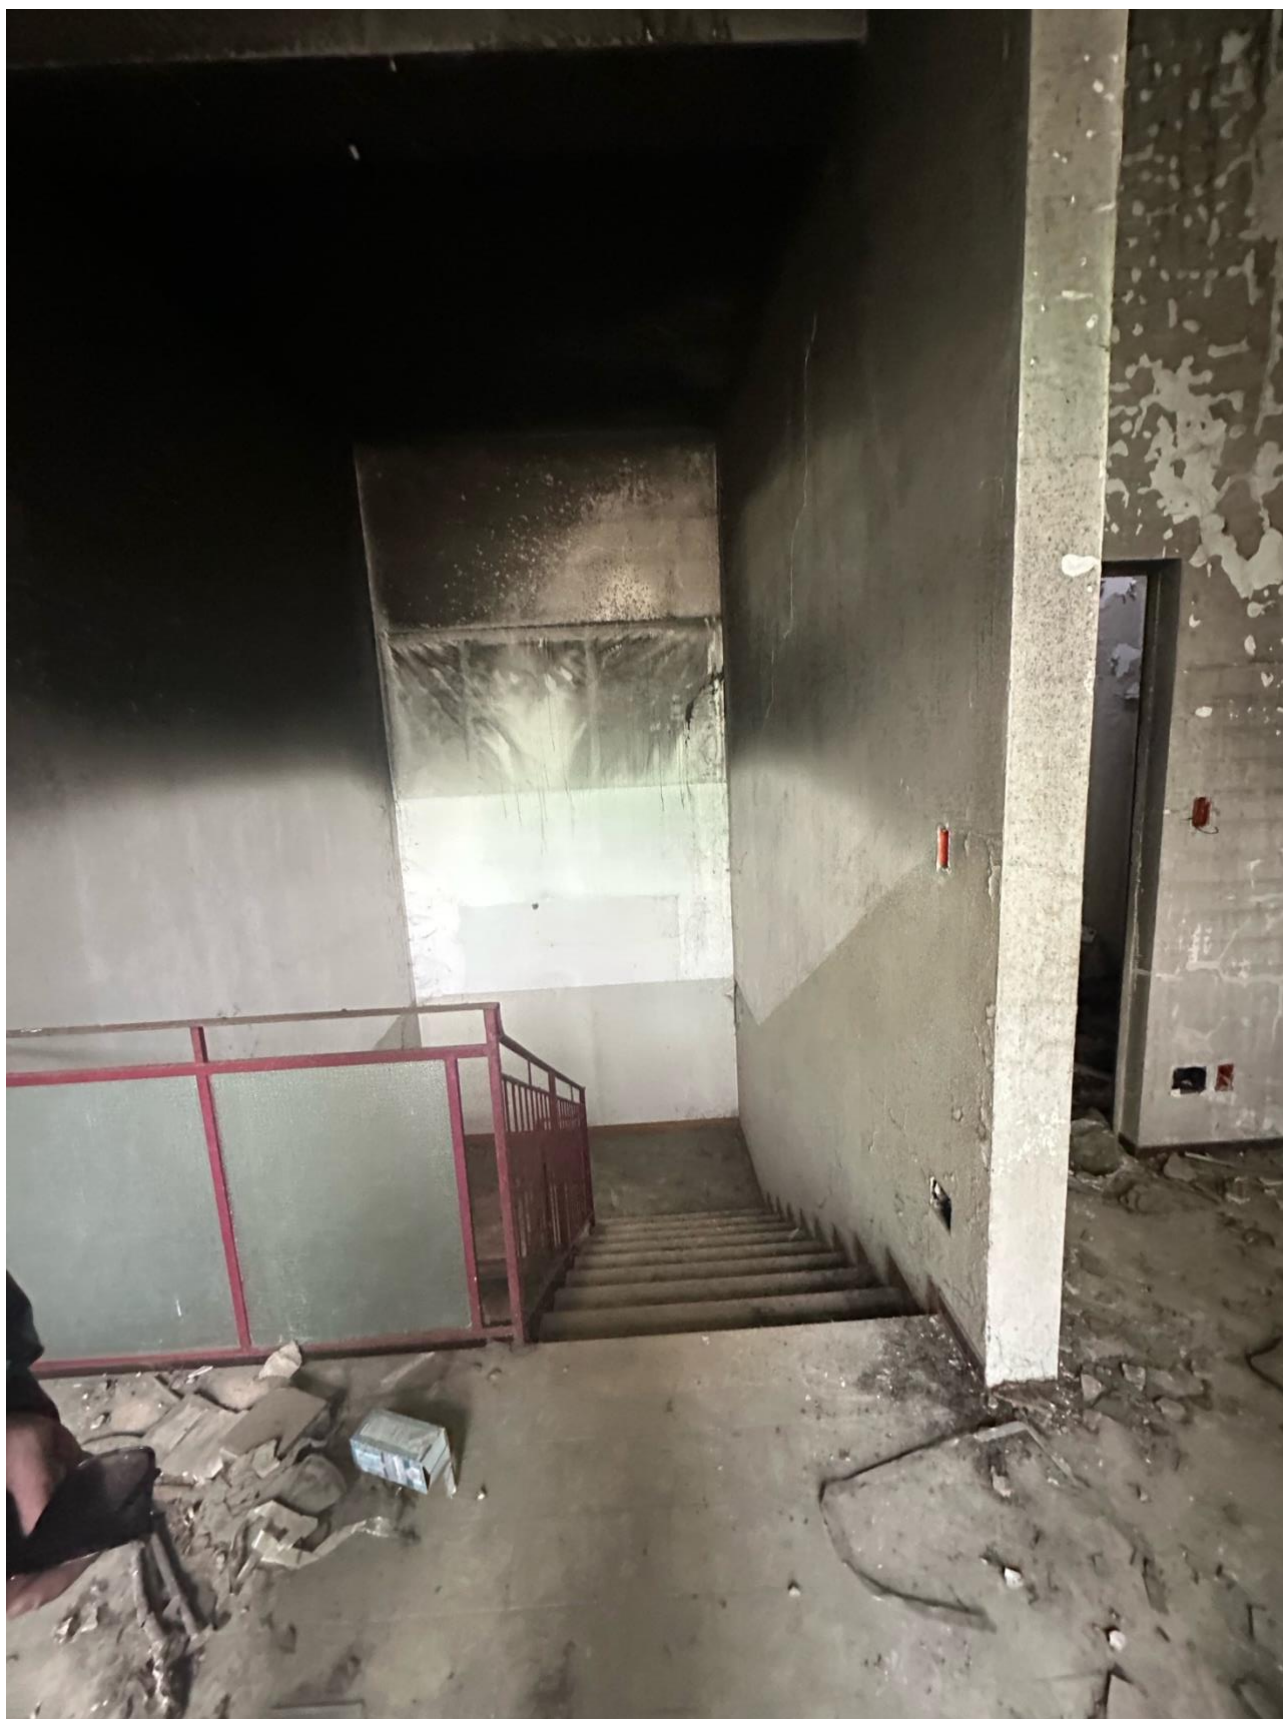
**Interno piano terreno del capannone, la scala di accesso al piano interrato: lo stato danneggiato e di abbandono ingombro con materiali vari.**

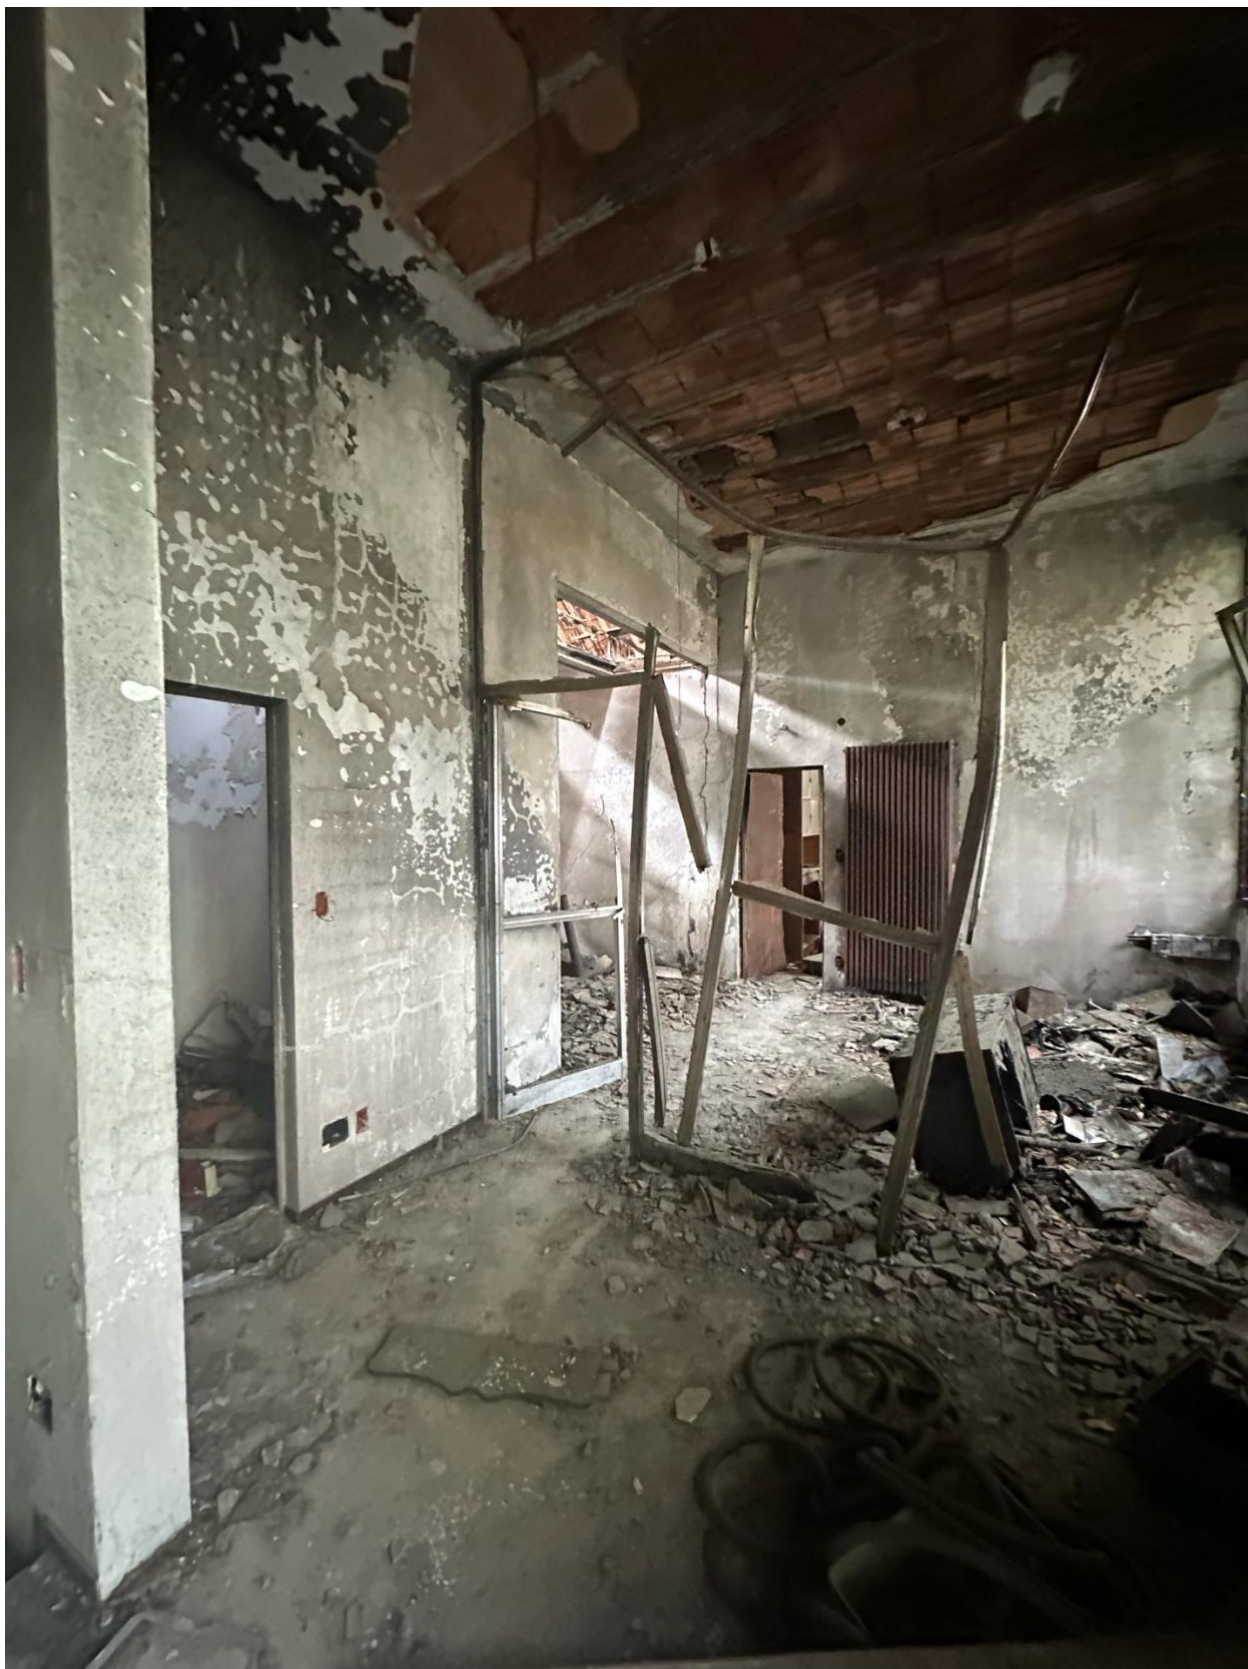
**Interno piano terreno del capannone: lo stato danneggiato e di abbandono ingombro con materiali vari.**

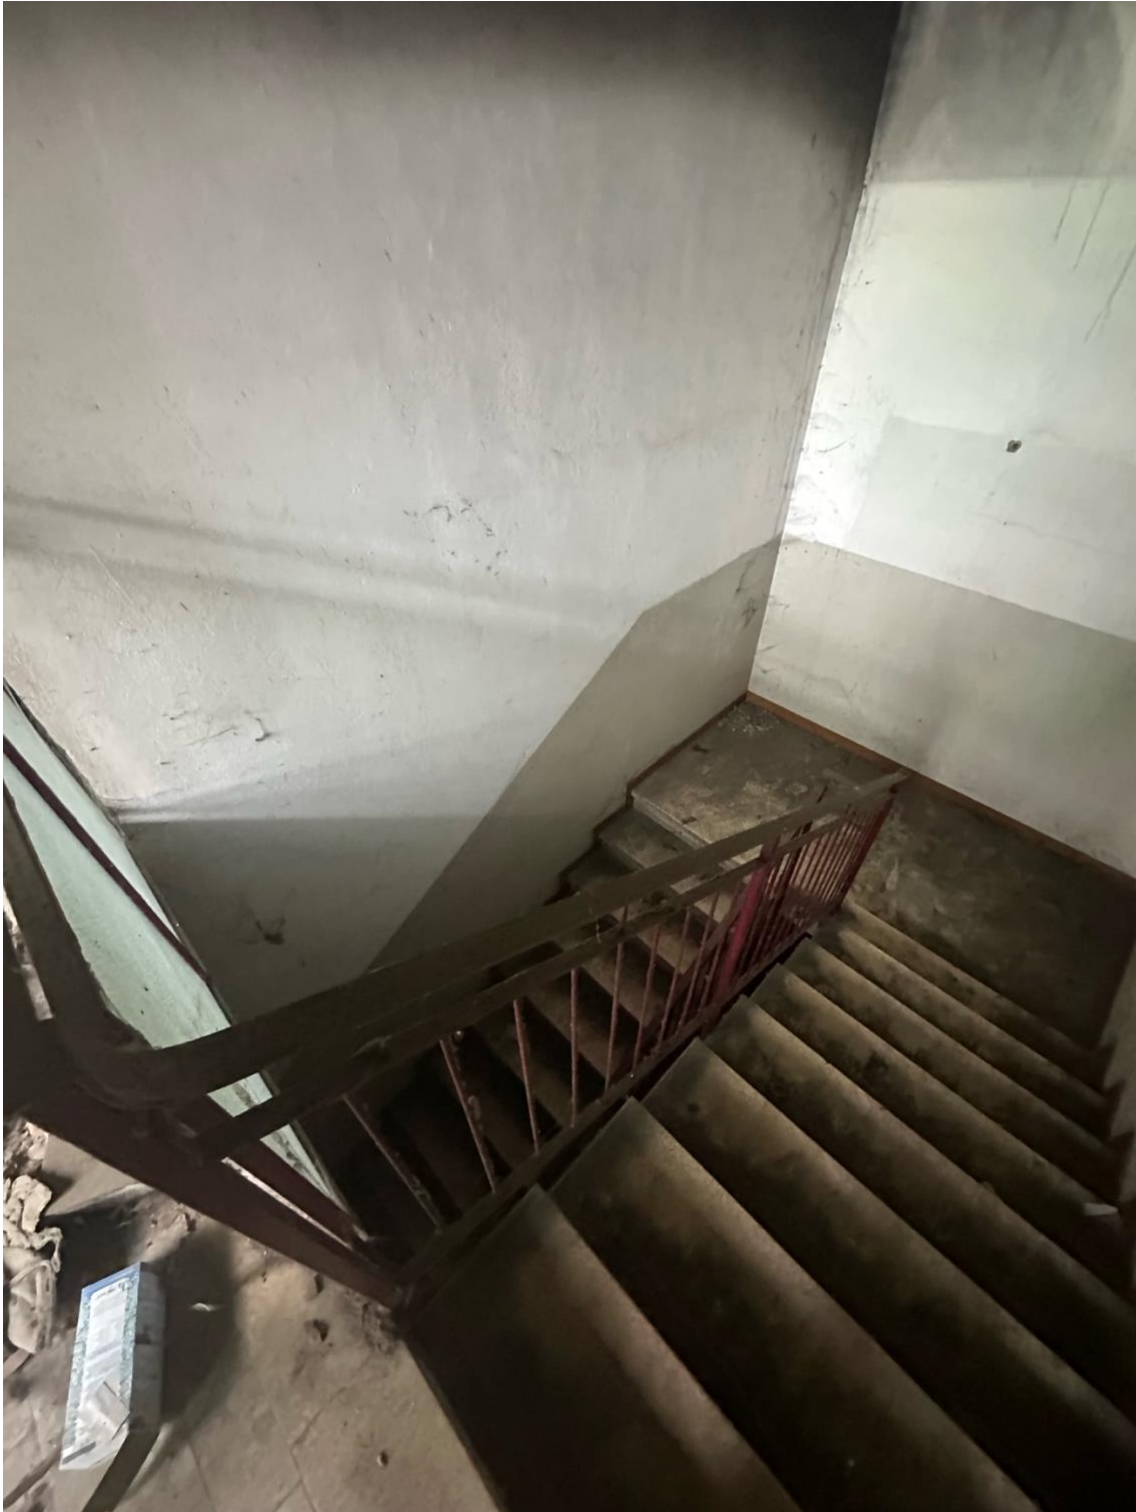
**Interno piano terreno del capannone, la scala di accesso al piano interrato: lo stato danneggiato e di abbandono ingombro con materiali vari.**
