**TRIBUNALE DI PARMA**

**Liquidazione controllata del patrimonio art.268 e segg. D.lgs. 83/22**

**RELAZIONE DEL PERITO ESTIMATORE**

**DI TIPO RESIDENZIALE POSTO A SALSOMAGGIORE**

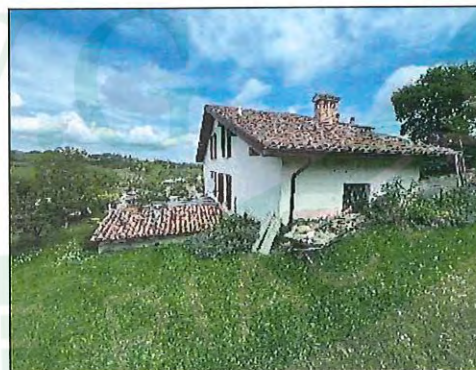
Foto 5 – Retro fabbricato prospetto sud est

condizioni di manutenzione generali possano ritenersi discrete, si ritiene di evidenziare che la porzione sud-est del bene, presenta alcune crepe piuttosto evidenti, che potrebbero essere dovute alla presenza di cedimenti differenziali, con la necessità di eseguire alcuni interventi di consolidamento in tale porzione di immobile.

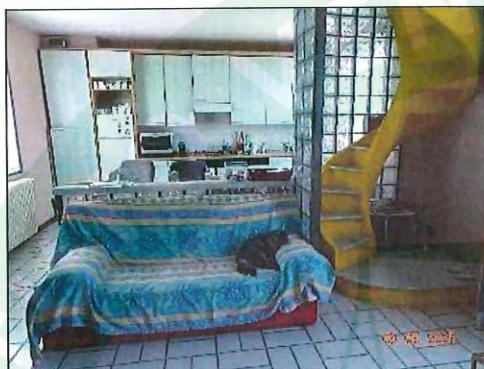
Foto 6 – Unità sub 1 zona giorno

- **Piano terra;** per i locali abitativi le difformità riscontrate riguardano la zona soggiorno-pranzo in cui la scala interna è stata parzialmente chiusa con la posa in opera di una parete in vetro cemento, mentre la camera da letto ricavata nella porzione est del fabbricato ed ora usata come deposito-lavanderia non è più direttamente comunicante con il soggiorno, essendo la porta interna stata murata. Anche l'originario portone di ingresso è stato in parte murato, realizzandovi al suo posto una porta di più piccole dimensioni.

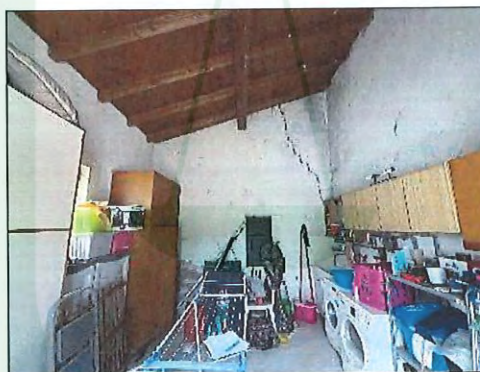
Foto 9 - Unità sub 1 locale lavanderia - deposito

Diverse invece sono le condizioni del locale ora utilizzato come deposito, ricavato nella porzione est del piano terra, ove in assenza di titolo sono state eseguite alcune opere edili, non ancora terminate e pertanto alcune porzioni di muro si trovano al grezzo. Inoltre, sul prospetto sud del fabbricato, si rileva una lesione a partire dalle travi di copertura che dovrà essere ripristinata non prima di aver approfondito ed indagato le cause che ne hanno determinato la comparsa.

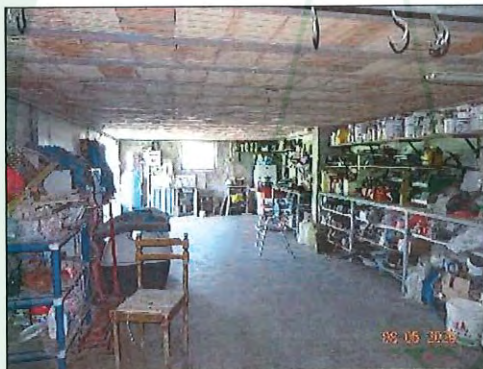
Foto 12 – Interno autorimessa

Condizioni di Manutenzione: le condizioni di manutenzione dell'unità sono discrete e questa non sembra necessitare di particolari interventi, anche se si segnalano problemi di umidità a livello della copertura nello spigolo nord-est del locale.

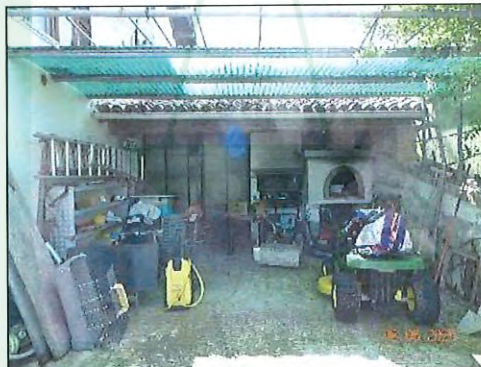
Foto 13 – Tettoia esterna

La tettoia, in parte realizzata con materiali di recupero, presenta pavimento in calcestruzzo, la copertura della porzione meno recente è realizzata con travi e travetti legno ed è del tipo a capanna, mentre la porzione più recente è stata realizzata con l'impiego di profili metallici e lastre di policarbonato e presenta andamento piano.

Per quanto attiene la tettoia esterna realizzata in aderenza all'edificio, dal punto di vista urbanistico questa è generalmente conforme ad eccezione della parziale chiusura della porzione est, con la posa in opera di un serramento metallico, mentre sono state rilevate delle difformità a livello catastale.
