**dr agr. Antonio Zinnato**

Oggetto: procedura n. 24/2018 R.G.Es. – verifica dello stato dei luoghi dell'unità immobiliare oggetto di vendita del lotto 002.

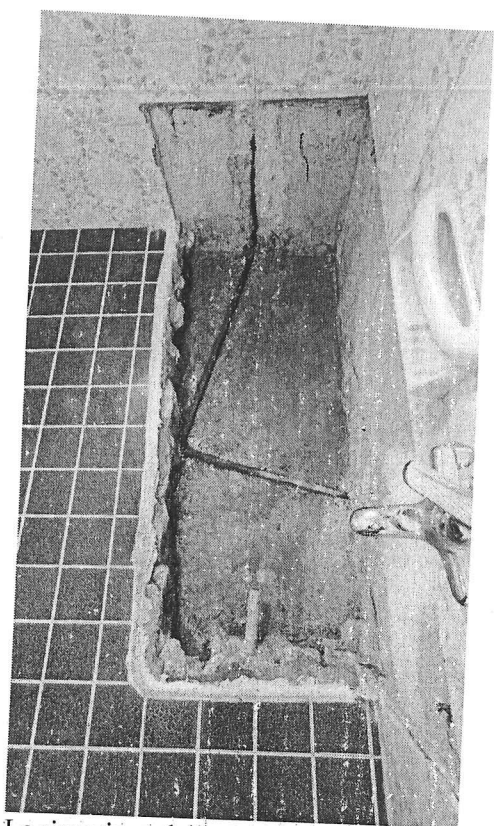
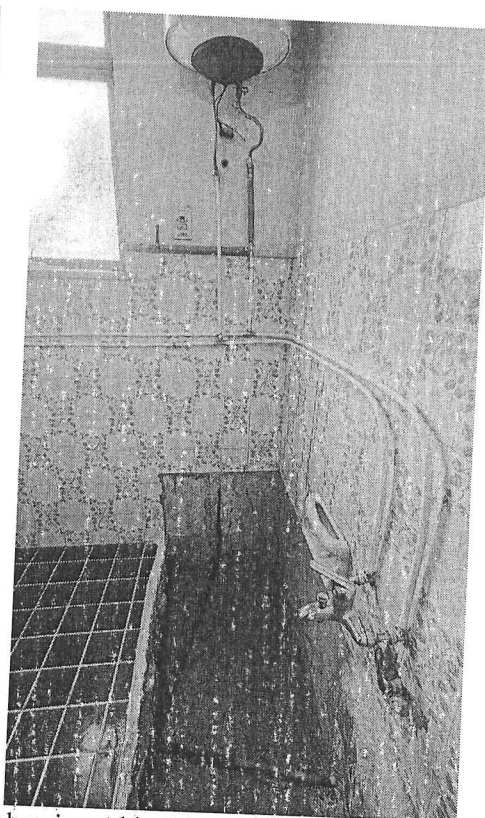
La rimozione della vasca da bagno ha consentito di isolare i vecchi tubi dell'impianto idrico ormai corrosi dalla ruggine.

È stato rilevato altresì che il water non è funzionante poiché scollegato dall'impianto idrico mentre il lavandino, la doccia e il rubinetto della vasca, al momento non ancora reinstallata, sono alimentati da nuovi tubi non incassati.

Alla luce di quanto constatato la perdita di acqua dovuta alla corrosione dei tubi ha coinvolto l'immobile sottostante, determinando danni che non è stato possibile quantificare vista l'assenza degli interessati. Inoltre, da quanto è stato possibile rilevare, si escludono, al momento, possibili danni alla struttura.

La rimozione della vasca ha permesso di isolare i vecchi tubi dell'impianto idrico.
