Tribunale di Nocera Inferiore  
 E.I. 178/2019 G.E. III.ma Dott.ssa Maria Troisi  
 NCEU Pagani Fl. 9 part. 4680 sub. 34  
 Planimetria Stato di Fatto  
 Scala 1:100

**Il CTU – Ing. Luca Angelino**

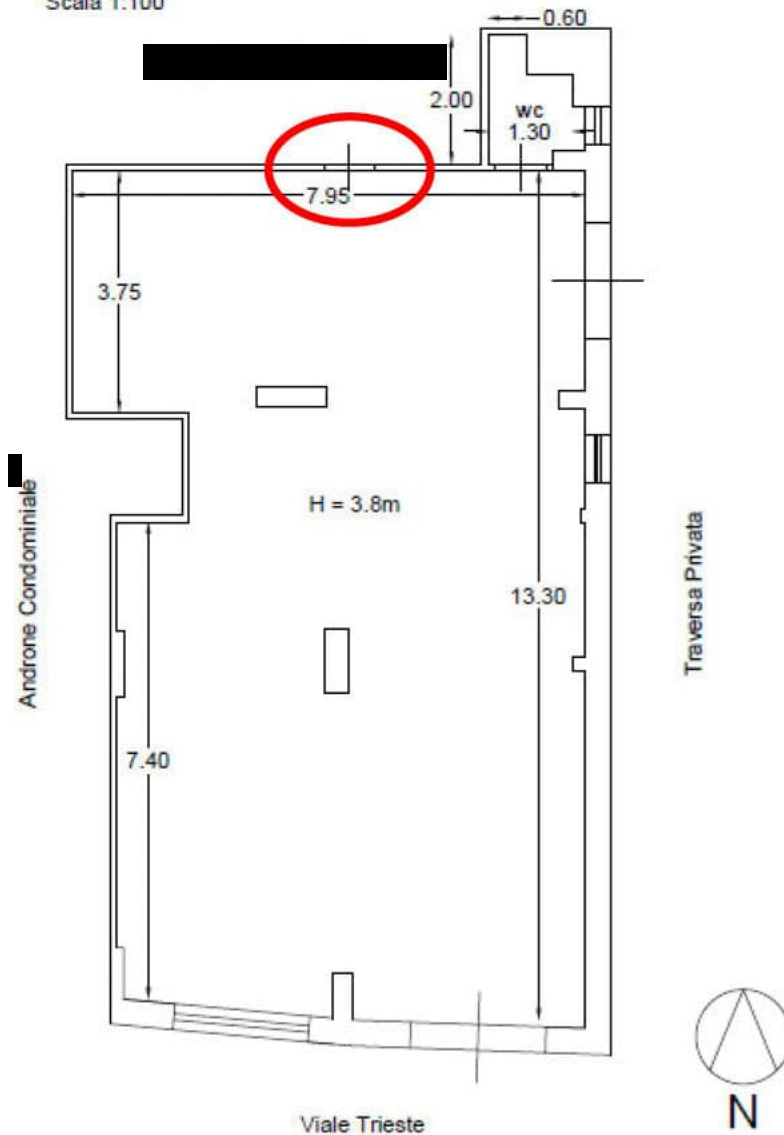
**All.8a): Planimetria quotata** del locale commerciale, con rappresentazione dello stato effettivo dei luoghi: si noti in particolare il wc sul retro, indispensabile come requisito della pratica SUAP ed il parco da occludere, a carico dell'Acquirente, per evitare intercomunicazioni con altra unità immobiliare non eseguita.

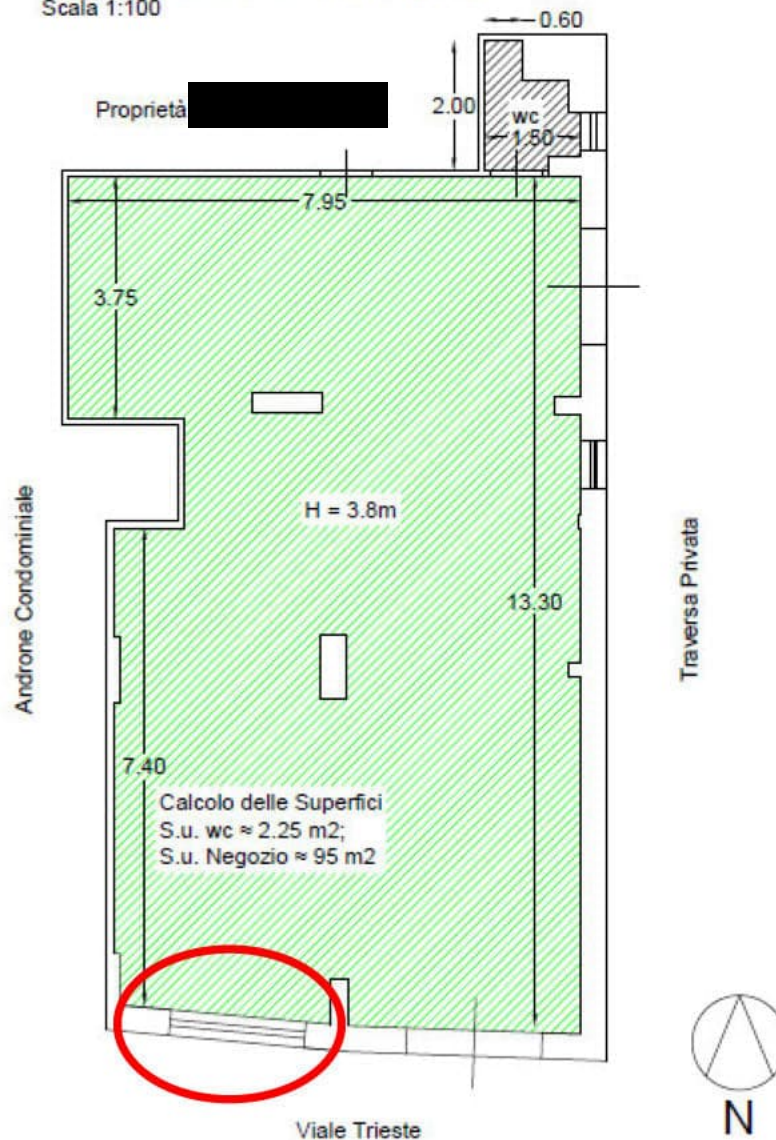
Tribunale di Nocera Inferiore  
 E.I. 178/2019 G.E. Ill.ma Dott.ssa Maria Troisi  
 NCEU Pagani Fl. 9 part. 4680 sub. 34  
 Planimetria Stato di Fatto - Calcolo Superfici  
 Scala 1:100

**All.8b): Planimetria con consistenza superficiali** del locale commerciale, con notevole ampiezza sfruttabile per lo spazio esposizione e vendita, per altro valorizzato da vetrina sul prospetto principale di Viale Trieste.

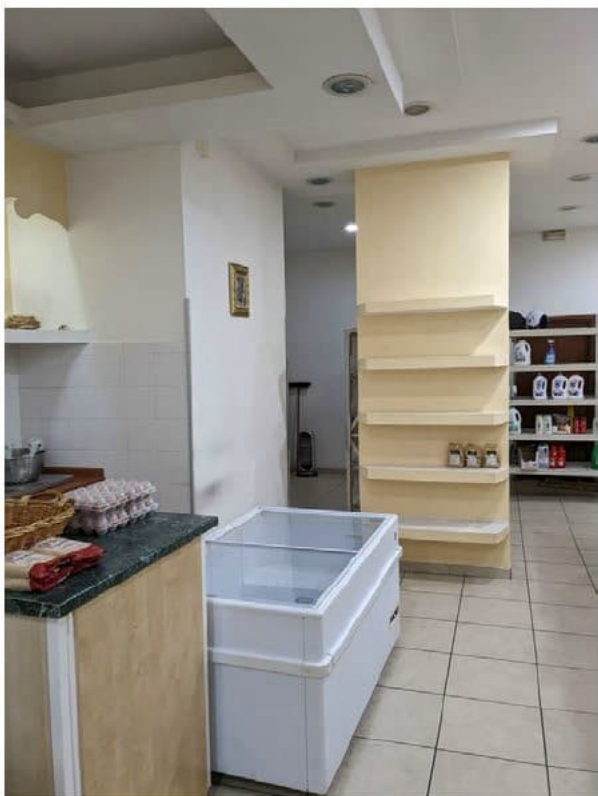
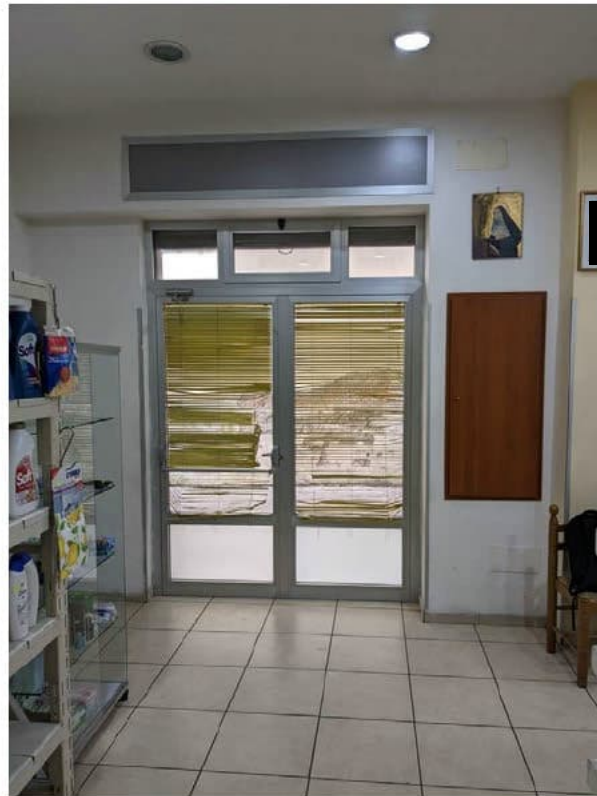
Foto 7-8-9-10: Particolai degli spazi di servizio con visualizzazione di banco frigo, ingresso di servizio, nelle foto in alto, ed invece, VARCO DA OCCLUDERE ripreso su due lati nelle foto in basso: l'occlusione, a farsi a carico dell'acquirente, risulta indispensabile onde separare il compendio pignorato da altra unità immobiliare non eseguita, al fine di eliminare promiscuità.

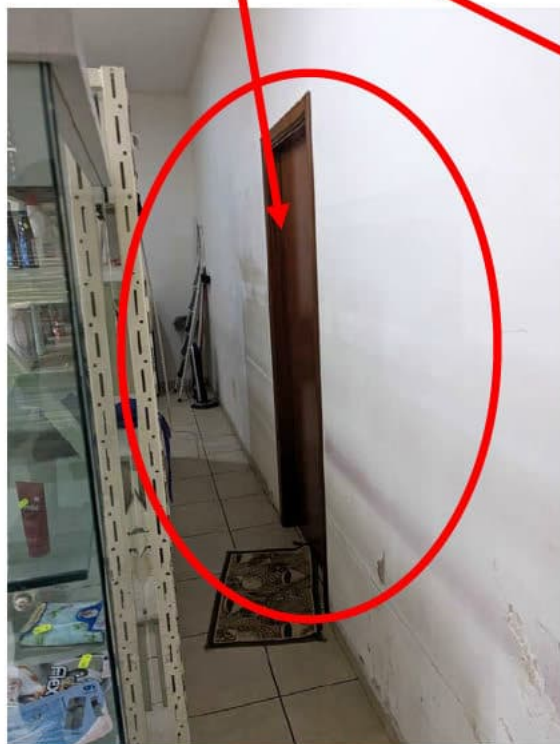
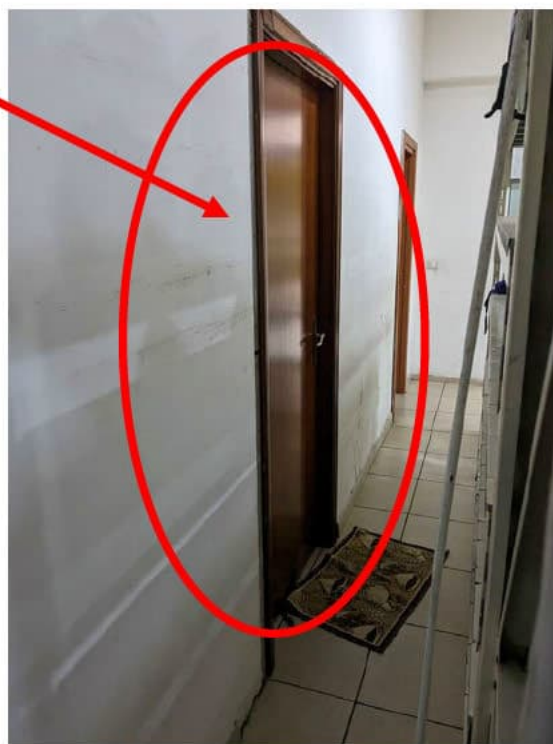
*Foto 11-12-13-14: Dettagli del wc di servizio, destinato al personale, wc non rappresentato in planimetria catastale, e tuttavia requisito formale indispensabile all'esercizio dell'attività commerciale.*
