**TRIBUNALE ORDINARIO DI MATERA**  
**– Ufficio Esecuzioni Immobiliari –**  
**GIUDICE DELL'ESECUZIONE: Dott.ssa Valeria LA BATTAGLIA**

**Consulenza Peritale ed Estimativa inerente l'immobile sito in Scanzano Jonico (MT) alla via Giustino Fortunato n° 27 – ESECUZIONE IMMOBILIARE iscritta al R.G.E. N° 1/2025 promossa da**

**INTEGRAZIONE DEL 18-9-2026**

## RELAZIONE DI CONSULENZA TECNICA D'UFFICIO INTEGRAZIONE DEL 18-9-2026

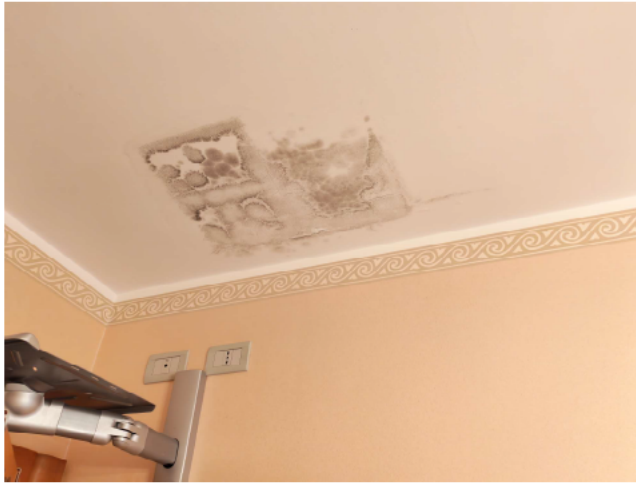
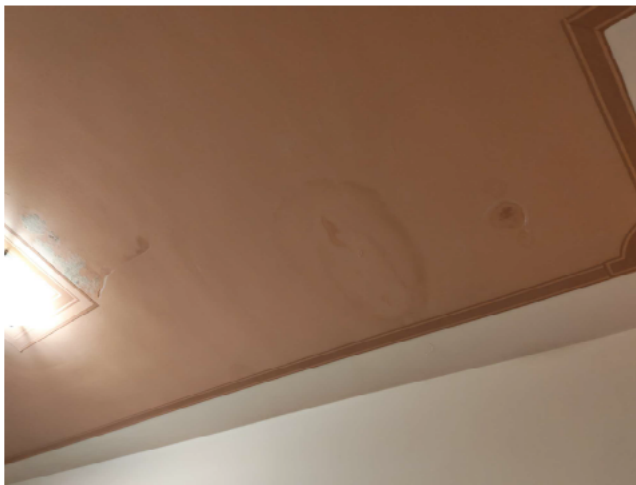
FOTO APPARTAMENTO PROP. [REDACTED] (1° PIANO)

- 1) Il bagno e la stanza da letto adiacente della proprietà [REDACTED] sono interessate da macchie di umidità presenti al soffitto in corrispondenza del sovrastante bagno a servizio dell'immobile oggetto della procedura immobiliare;
- 2) In quest'ultimo sono evidenti manifestazioni di umidità lungo la parete che delimita il piatto doccia e lungo la parete del corridoio e della stanza da letto attigue al WC dovute verosimilmente da un non corretto funzionamento (per rottura od ostruzione) dello scarico della doccia;
- 3) La [REDACTED] presente al sopralluogo, ha evidenziato allo scrivente l'insorgere, da qualche mese, di macchie di umidità da condensa nella stanza da letto, nel ripostiglio e nello stesso bagno.

Mentre le prime due evidenze sono strettamente collegate tra loro e sono imputabili come già detto ad un cattivo funzionamento dello scarico del piatto doccia, l'umidità da condensa, che si manifesta soprattutto nei cosiddetti ponti termici dell'edificio,

- Per il ripristino dei danni occorsi alla proprietà del [REDACTED] si ritiene congrua la somma di € 1.500,00;
- Per il ripristino dei danni occorsi all'immobile oggetto di procedura immobiliare si ritiene congrua la somma di € 2.000,00;
- Per la rimozione delle macchie di condensa si ritiene congrua la spesa di € 2.000,00 atteso che l'intervento di ripristino (semplice pitturazione) potrà essere effettuata solo dopo aver eliminato la causa ossia ventilare adeguatamente i vani e gestire correttamente l'impianto di riscaldamento.

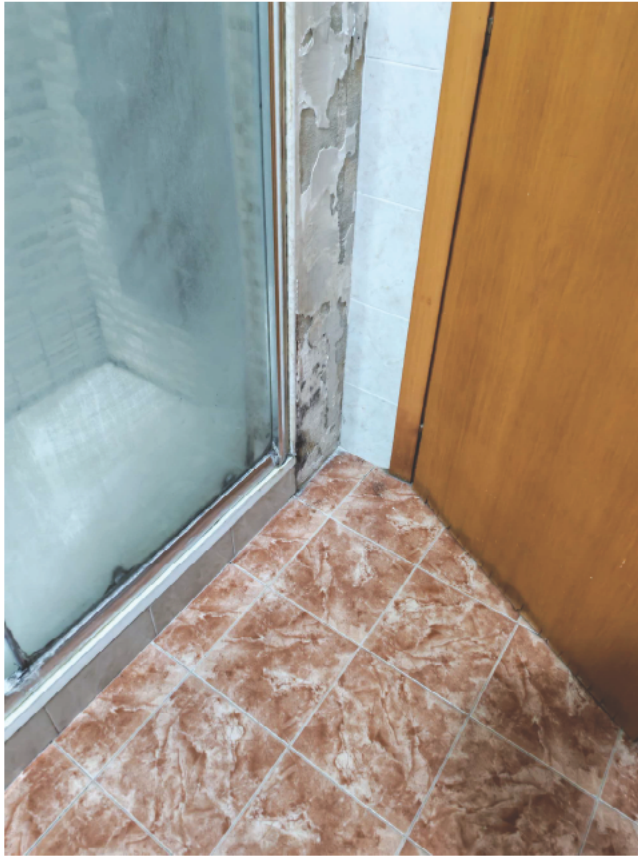
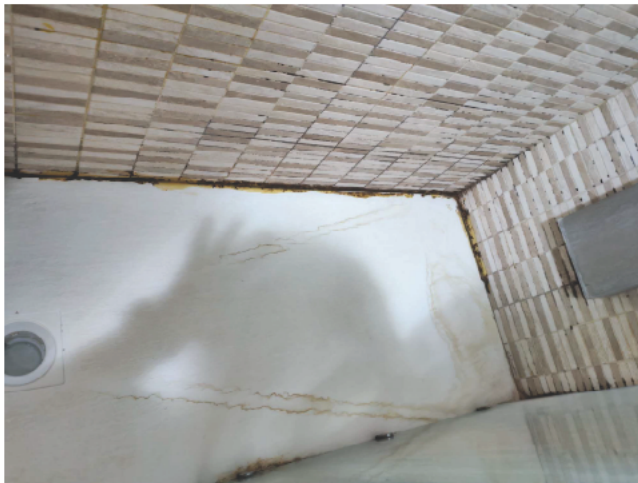
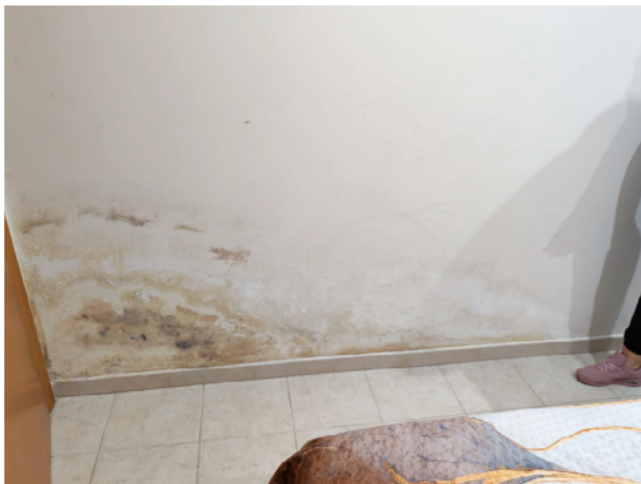
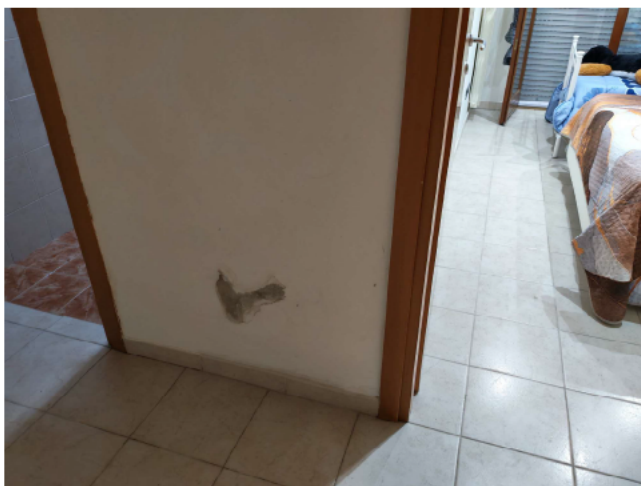
FOTO APPARTAMENTO PROP. [REDACTED] (2° PIANO)

[INFILTRAZIONE DA SCARICO MAL FUNZIONANTE]

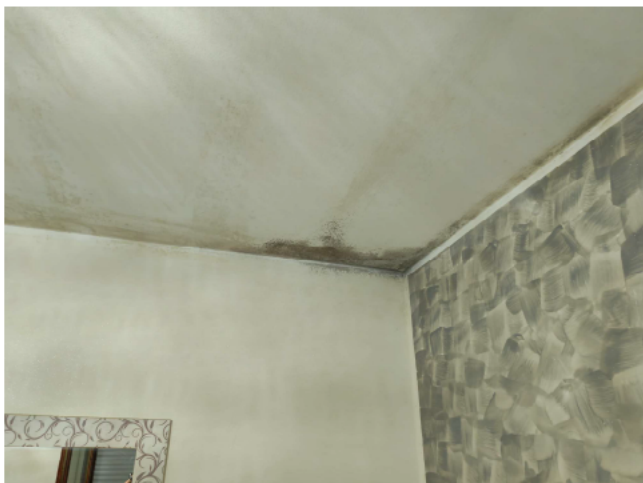
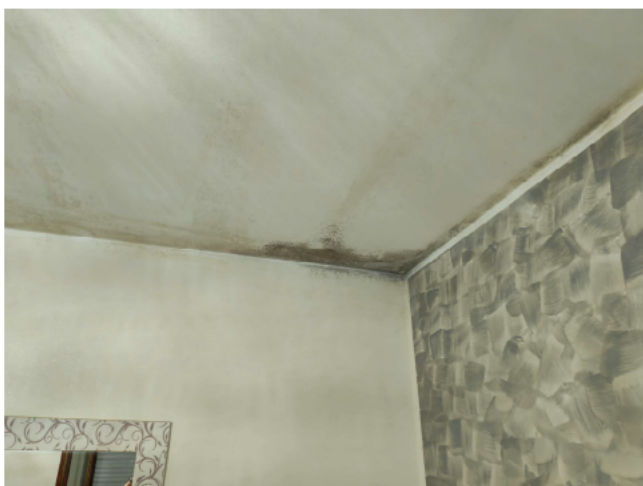
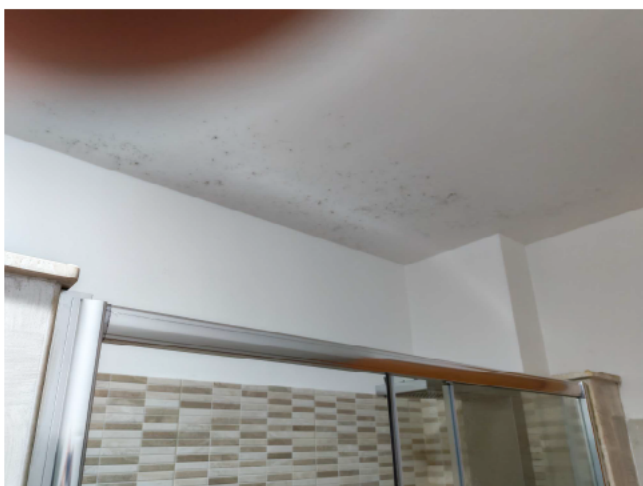
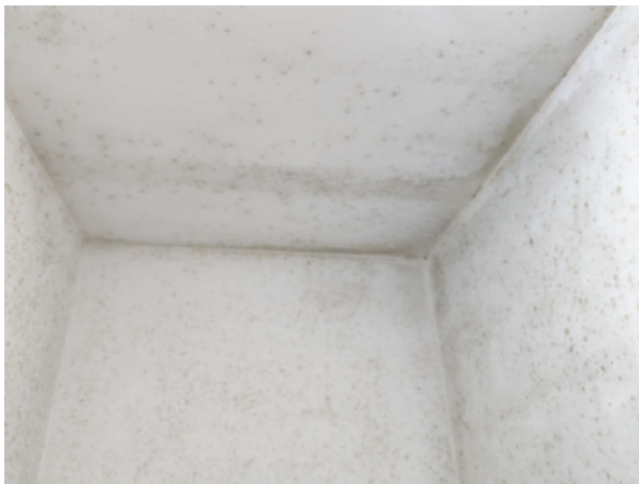
rinviene da problematiche più complesse connesse all'utilizzo del bene quali la scarsa ventilazione abbinata a valori di temperatura interna alquanto diversa da quella esterna (fenomeno della parete fredda) o per aver tenuto il riscaldamento acceso ad intermittenza. In fase di sopralluogo è stato accertato infatti il limitato utilizzo del bene in questi ultimi mesi la qual cosa giustifica ampiamente il manifestarsi di tali fenomeni.

FOTO APPARTAMENTO PROP [REDACTED] (2° PIANO)  
[UMIDITA' DA CONDENSA]
