## **TRIBUNALE DI AREZZO**

**Esecuzione Immobiliare n. 85/2021**

**RELAZIONE RELATIVA**

**(infiltrazioni ad altre u.i. limitrofe segnalate dal  
custode)**

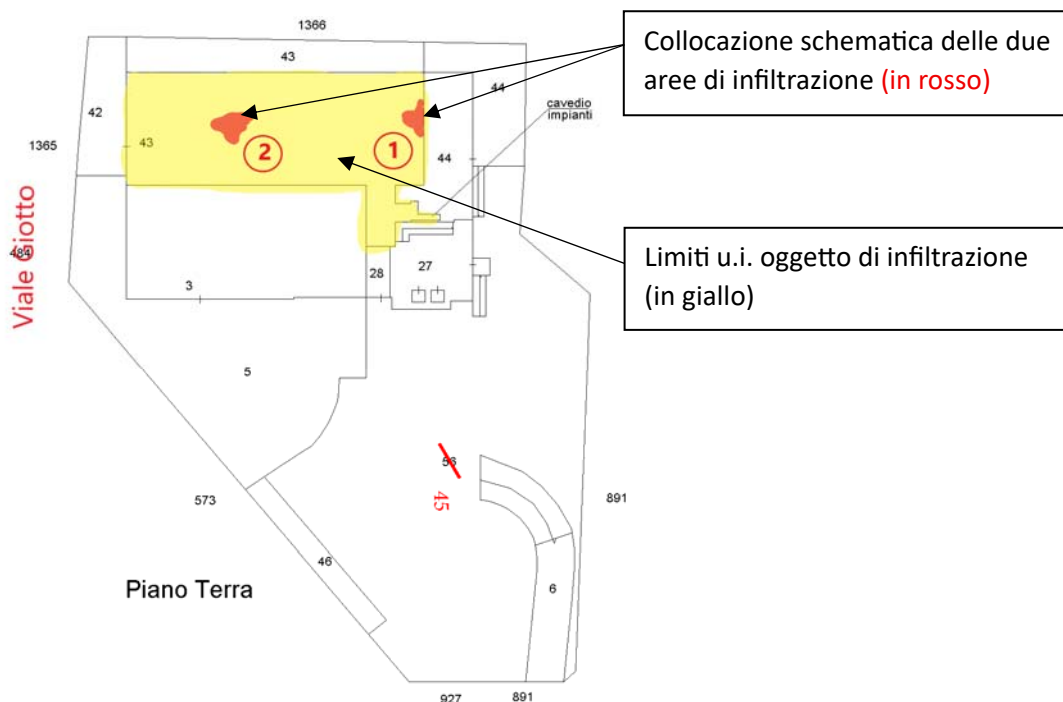
Dalla verifica eseguita a P.T. alla u.i. [REDACTED] (sub 43) è emersa l'evidente presenza di due distinte aree di consistente infiltrazione, secondo quanto schematizzato nella planimetria che segue (estratta dall'elaborato planimetrico del fabbricato):

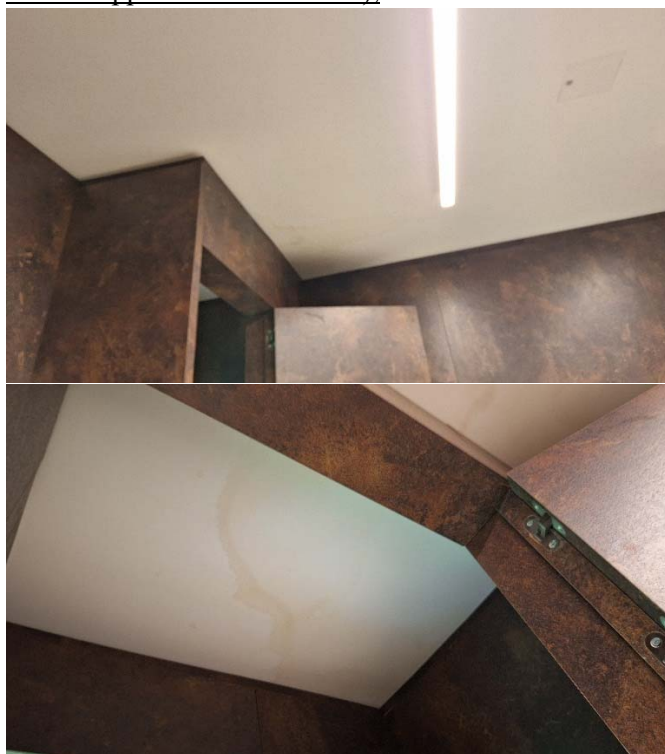
- Nella richiamata u.i. a P.T. della [REDACTED] sono in atto due distinte e consistenti infiltrazioni che interessano i controsoffitti e, per quanto visibile, eventuali minime porzioni delle pareti adiacenti:
  - o **L'infiltrazione n. 1**, collocata nell'area posteriore della u.i. (fronte opposto rispetto a quello di Viale Giotto, a confine con la u.i. sub. 44, quest'ultima oggetto di esecuzione immobiliare) interessa uno degli uffici di cui si compone la u.i. sub 43 ed una limitrofa piccola stanza, dietro la parete della quale è stata segnalata dal conduttore la presenza di importanti impianti funzionali alla u.i.. All'atto del sopralluogo la presente infiltrazione si presentava asciutta (di seguito sarà tuttavia chiarita la scarsa rilevanza in questo caso di tale "apparente" condizione);

- o La completa **ripresa delle rasature e pitture delle superfici infiltrate;**
- o Una **sanificazione finale dei locali interessati.**

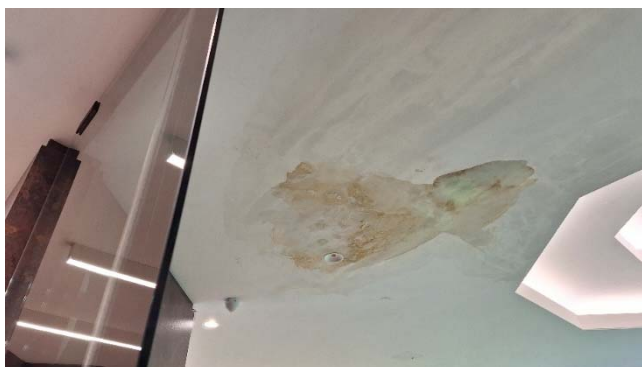
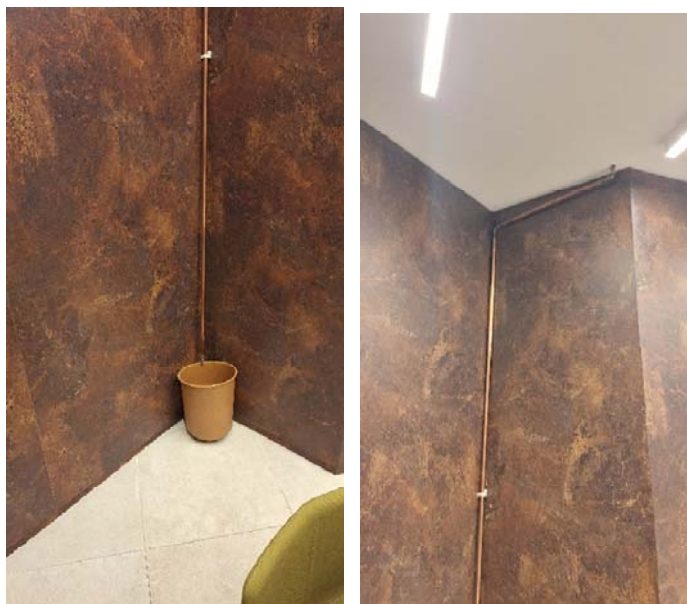
- o **L'infiltrazione n. 2** è posta in un secondo ufficio e prevalentemente nella antistante area a giorno di disimpegno dei vari uffici di cui si compone la [REDACTED] nell'area anteriore della stessa (lato Viale Giotto). All'atto del sopralluogo la presente infiltrazione si presentava attiva con evidente stillicidio (che il conduttore ha cercato di raccogliere bonariamente con un "sistema di recupero" nascosto nel controsoffitto per limitare i danni), peraltro di acque con presenza di liquami (a seguire ne sarà chiarito il motivo).

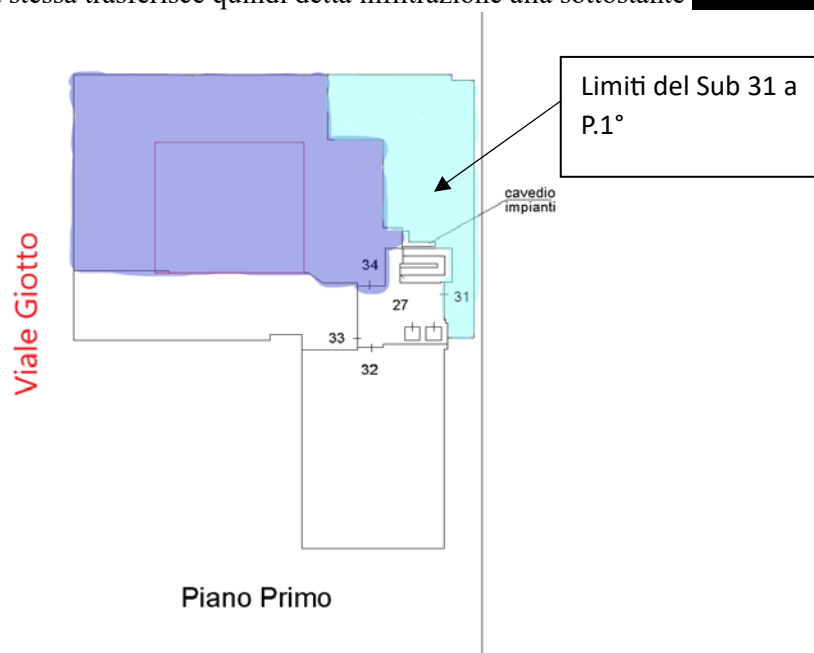
- o Sopra alla *Infiltrazione 1*, a **P.1°**, è posta la u.i. oggetto di esecuzione individuata al **sub 31**. In realtà tuttavia l'infiltrazione non è causata da quest'ultima in modo diretto in quanto essa stessa subisce infiltrazione dalle superfici della soprastante u.i. **sub 35**, posta al **P.2°** (più avanti trattata ed individuata). È solo in conseguenza dell'allagamento parziale del suo pavimento (sul pavimento erano presenti teli contenitivi pieni di acqua) ad opera della soprastante u.i. sub 35 che la stessa trasferisce quindi detta infiltrazione alla sottostante

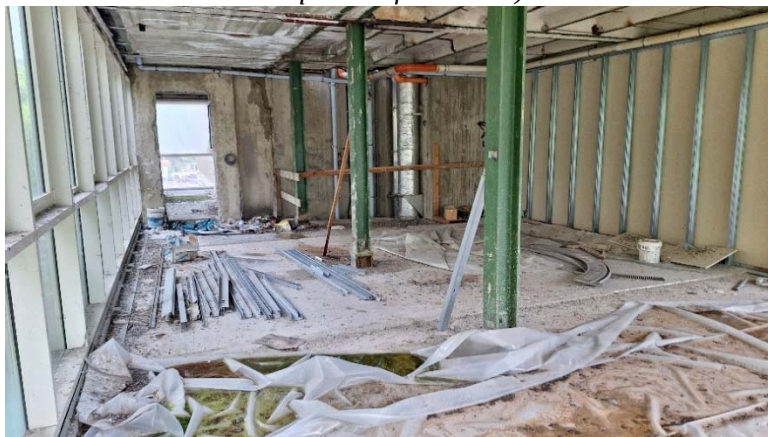
erano presenti anche all'atto del sopralluogo), assieme ad atti vandalici ed occupazioni avvenute nel tempo, hanno contribuito a depositare **guano e rifiuti**. L'acqua piovana proveniente per infiltrazione dalla soprastante u.i. si mescola così a P.1° a questi ultimi, provocando infiltrazioni al sottostante P.T. con conseguenti problemi igienico sanitari che si sommano a quelli tipici di una comune infiltrazione.

*(vista delle condizioni di allagamento del sub 31 a P.1°, con relativa presenza di guano e rifiuti che si mescolano alle acque di infiltrazione)*

- **Una completa pulizia ed igienizzazione di tutta la superficie del sub 31**, compresa la rimozione del vecchio telo in polietilene e posa di un nuovo telo di protezione, da porre comunque ad ulteriore garanzia delle sottostanti superfici;
- **La disposizione di reti antipiccone per la chiusura di tutti gli accessi aperti** che consentono l'ingresso al vano unico che ancora costituisce la presente u.i. Sub. 31 e l'allontanamento dei volatili già presenti all'interno del fabbricato.

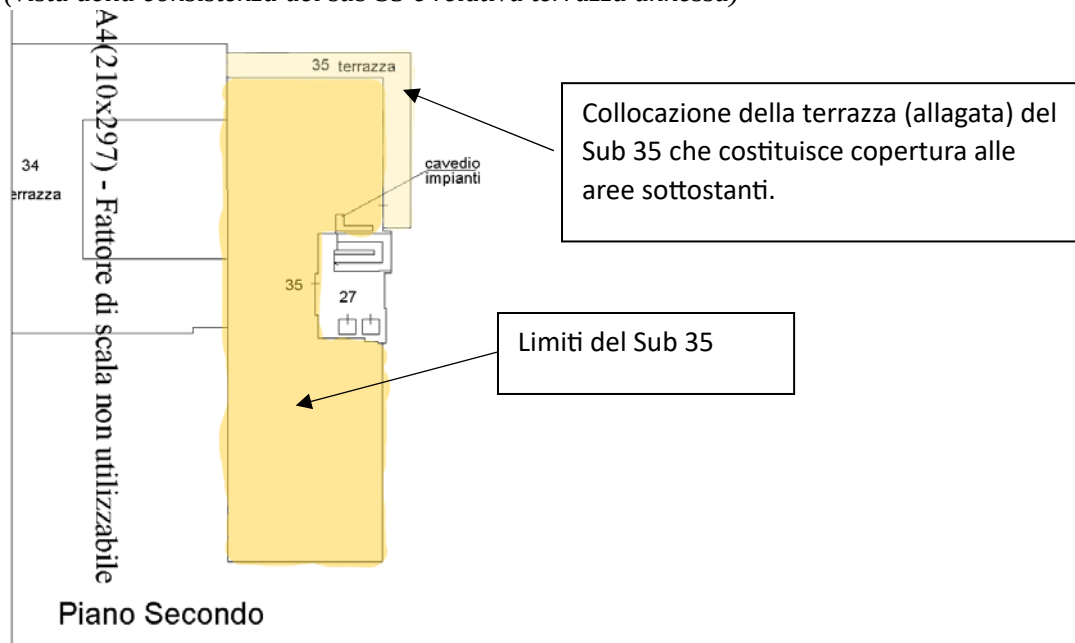
Il problema in atto al presente livello, dal sopralluogo, è parso immediatamente evidente. L'area esterna in questione (terrazza del sub 35), completamente inguainata, anche all'atto del sopralluogo risultava **allagata sistematicamente da oltre 10 cm di acqua**. I bocchettoni di scolo, che alla vista paiono presenti, di fatto non permettevano ad alcun deflusso delle acque meteoriche.

(vista della consistenza del sub 35 e relativa terrazza annessa)

- **La rimozione dell'allagamento in atto, con pulizia dei bocchettoni funzionanti e spurgo delle sottostanti relative colonne di scarico**, quantomeno per i due bocchettoni dotati di colonna di scarico (secondo quanto visibile al sottostante sub 31);
- **Una completa pulizia dal guano e dallo sporco in genere presente nel richiamato terrazzo del sub 31.**

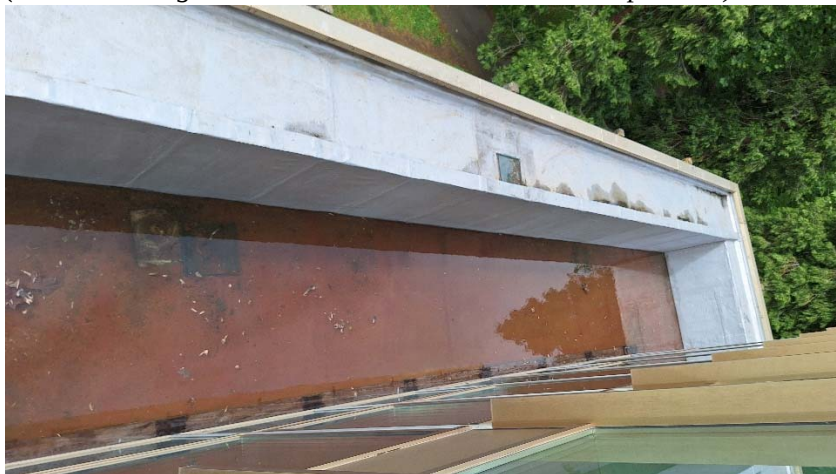
(vista dell'allagamento in atto della "terrazza" di copertura.)

Dal sopralluogo eseguito al livello inferiore (P.1°) è tuttavia risultato evidente come, buona parte degli scarichi della richiamata terrazza, all'atto della sospensione dei lavori, fosse ancora da completare. Pertanto è ipotizzabile che molti dei bocchettone di scolo della terrazza siano stati "chiusi" volontariamente in quanto non ancora dotati di scarico.

Il primo bocchettone di scarico e l'ultimo (agli estremi della terrazza) parrebbero invece dotati di scarico completo, pertanto presumibilmente dovrebbero essere funzionanti. **Per gli stessi dovrà pertanto essere eseguita una completa disostruzione sia del bocchettone che della sottostante colonna di scarico** (compreso pertanto spurgo della colonna) per garantirne il funzionamento.

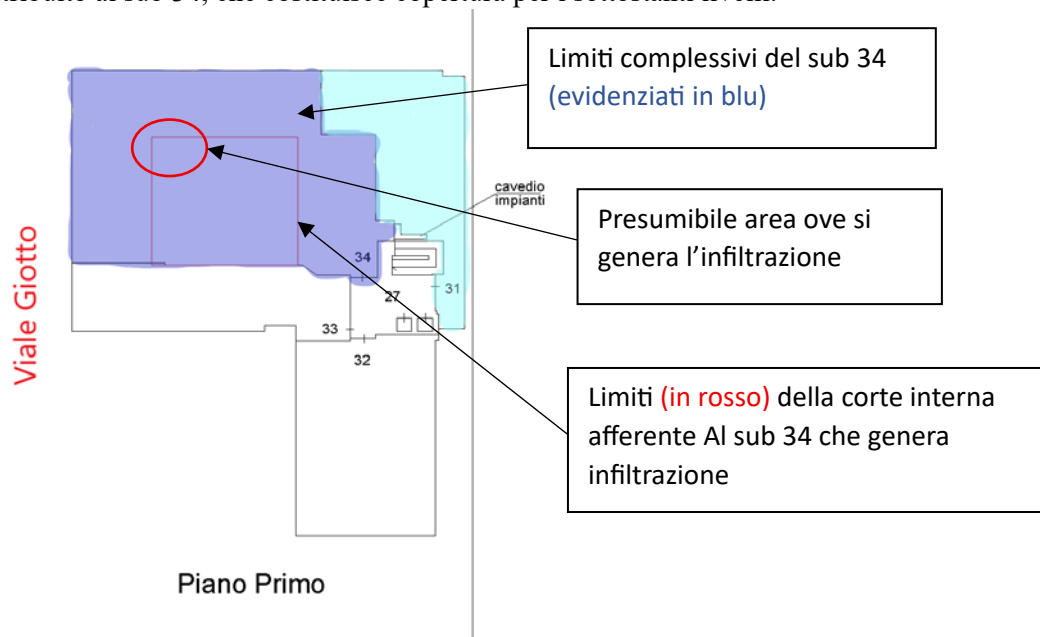
- o Per quanto riguarda la presente **ben più complessa infiltrazione**, dal sopralluogo è parso evidente come, nel presente caso, il problema non sia da addebitare al P.2° (come invece appurato per l'infiltrazione sopra descritta) ma direttamente al P.1°, soprastante la ██████ oggetto di infiltrazioni. Qui infatti è posta un'ampia area aperta (denominata progettualmente "corte interna"), chiusa tra pareti ed afferente al **sub 34**. In pratica si tratta di un ampio spazio aperto, attribuito al sub 34, che costituisce copertura per i sottostanti livelli.

Dentro la u.i. sub 34, oggetto di esecuzione (unità immobiliare pressoché completata rispetto alle altre u.i. del complesso immobiliare), non vi è alcuna presenza di umidità nell'area interessata. Pare pertanto evidente che il problema sia legato all'impermeabilizzazione della "corte" sopra citata.

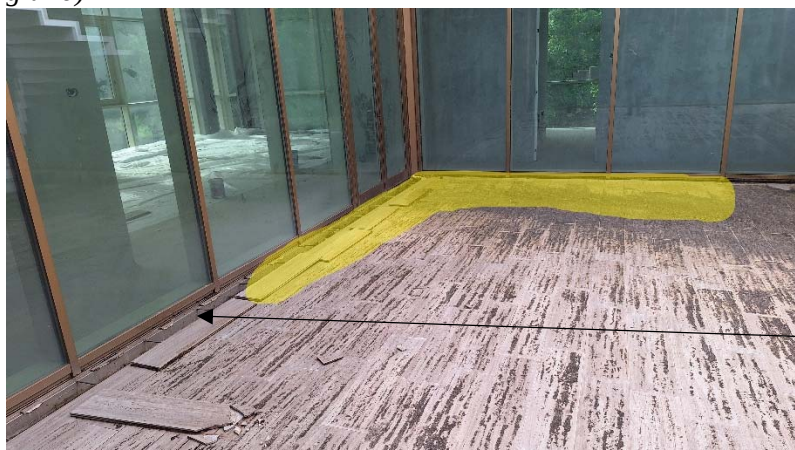
Canale metallico di scolo incassato nella pavimentazione

Anche in questo caso **sia i canali di scolo che i bocchettoni sono completamente intasati da sporco**. È pertanto necessaria preliminarmente una loro pulizia per agevolare il deflusso delle acque meteoriche. In questo caso tuttavia la semplice pulizia degli scarichi e canali di scolo non si ritiene risolutiva.

*(area ove si ritiene collocato il problema dell'infiltrazione nella corte, evidenziata in giallo)*

- O La **completa pulizia dei canali di scolo e delle condutture di scarico**, poste in traccia sotto al pavimento, che li collegano, nonché la **pulizia dei bocchettoni di scolo** posti nel canale di scolo centrale, **compresa pulizia delle due relative colonne di scarico a servizio degli stessi**;
- O In tale condizione, stante la complessa articolazione delle superfici, a giudizio dello scrivente è **necessario tentare una riparazione superficiale**, risultando l'integrale lavoro di ripristino (ovvero l'integrale rifacimento di tutta l'area della corte, avente esito ben più certo) un intervento estremamente costoso, stante la consistenza e complessità delle superfici.

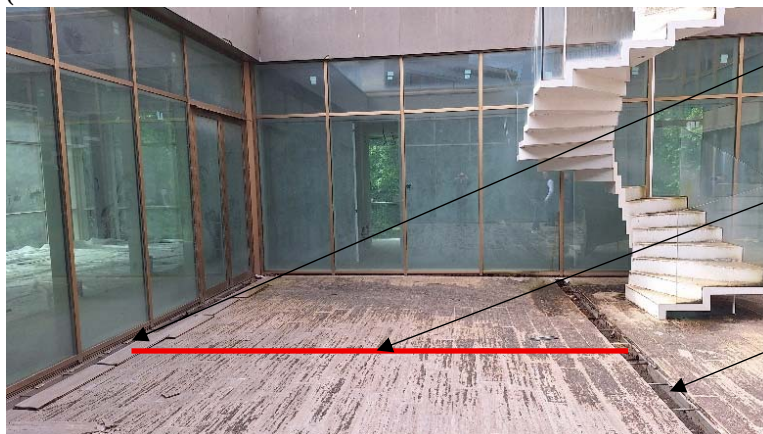
*(Vista del canale di scolo laterale e del canale di scolo centrale alla corte)*

Canale di scolo laterale

Presumibile tracciato dello scolo sottotraccia che collega i due canali di scolo

Canale di scolo centrale ove sono posti i bocchettoni di scarico

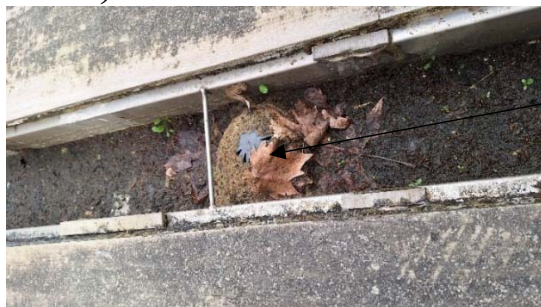
*(condizione di intasamento dei canali di scolo e dei bocchettoni, posti nel canale centrale)*

Bocchettone di scolo  
completamente intasato
