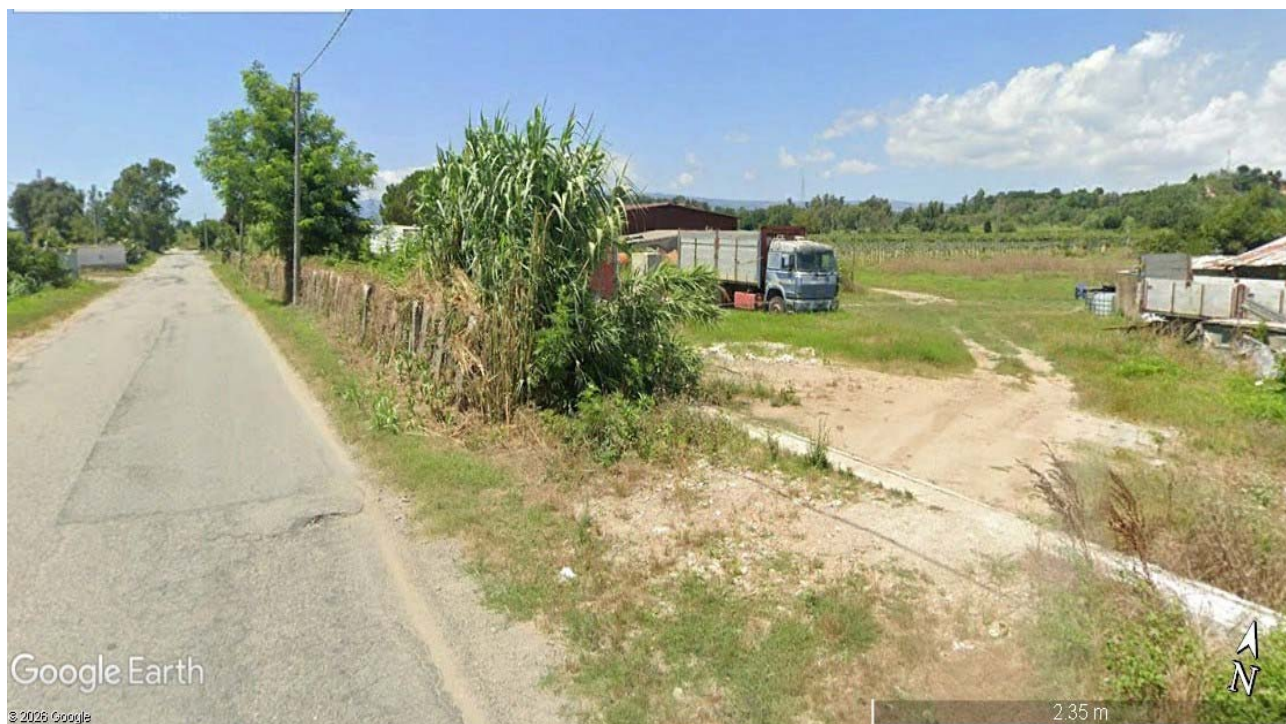
FOTO 1 : Il Contesto della SP 55, C.da Olmarelli, in prossimità del fondo

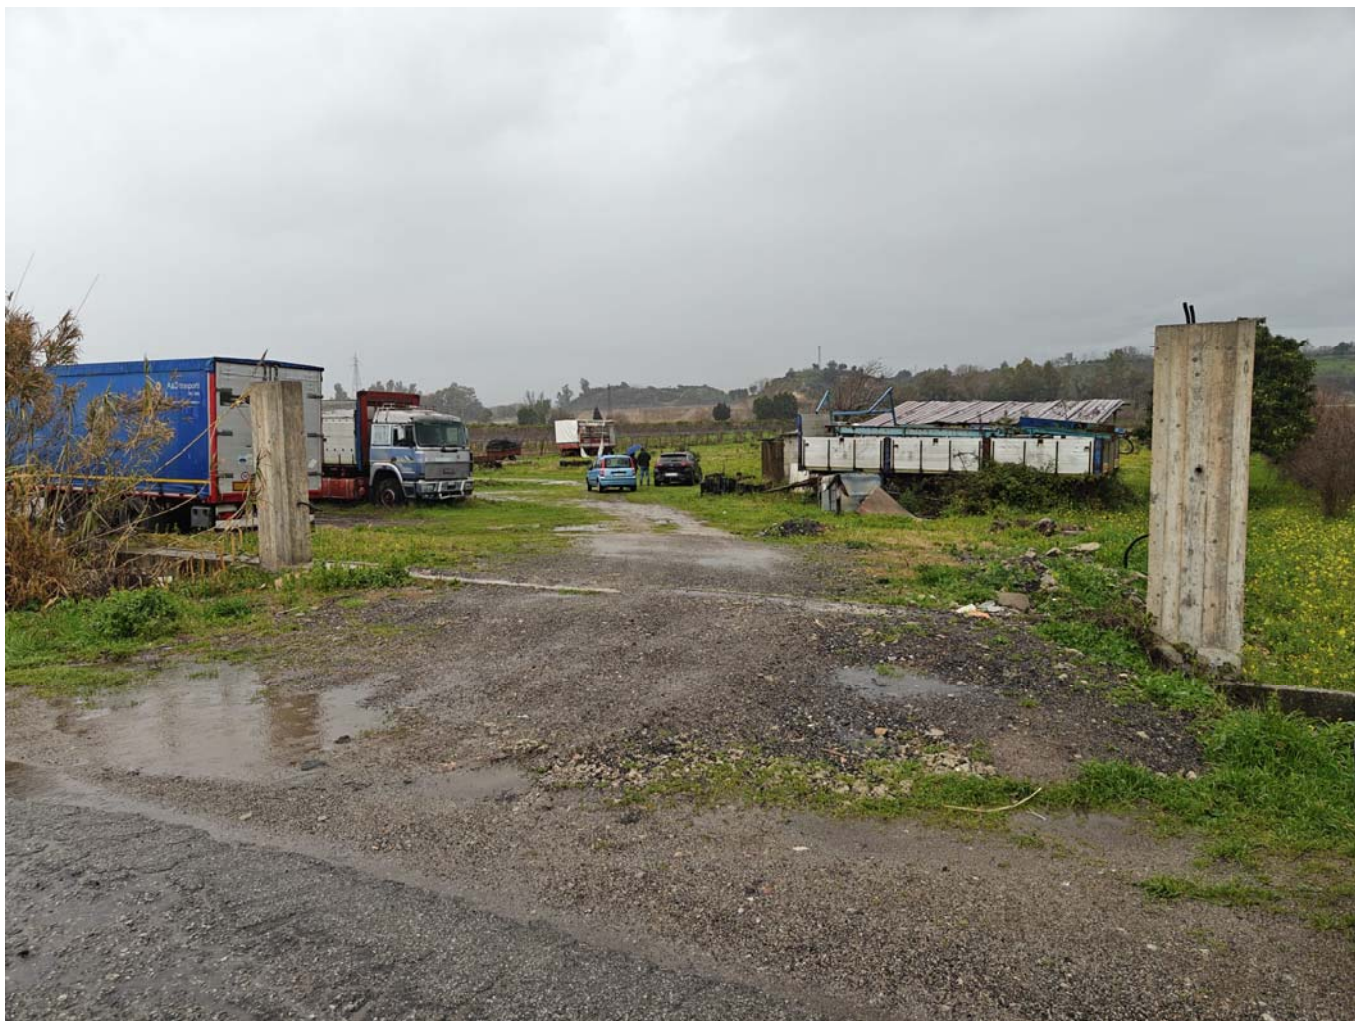
FOTO 2 : L'accesso al fondo, mediante attraversamento della p.lla 271

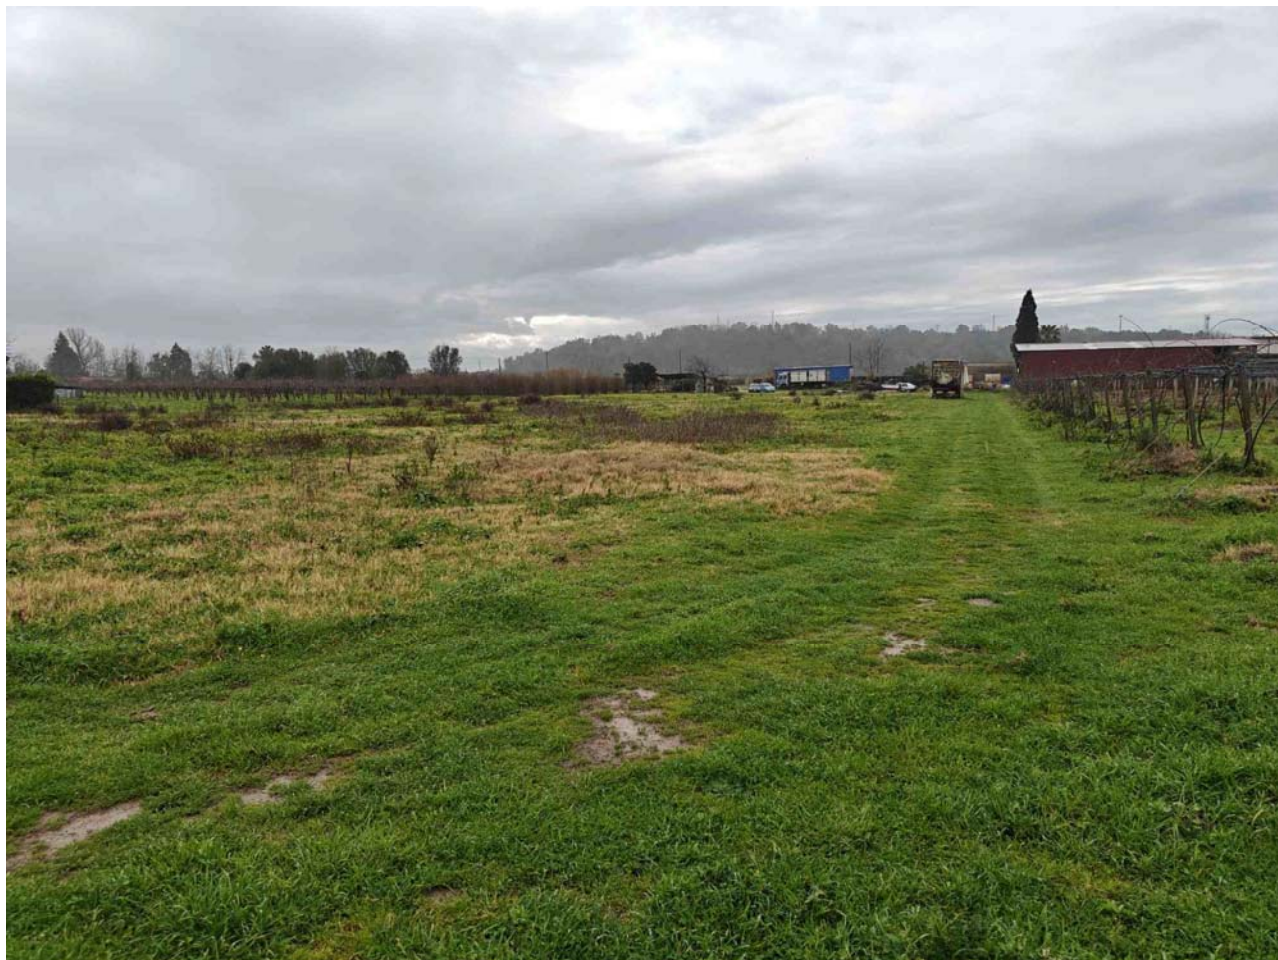
FOTO 3 : Il Fondo visto dall'interno

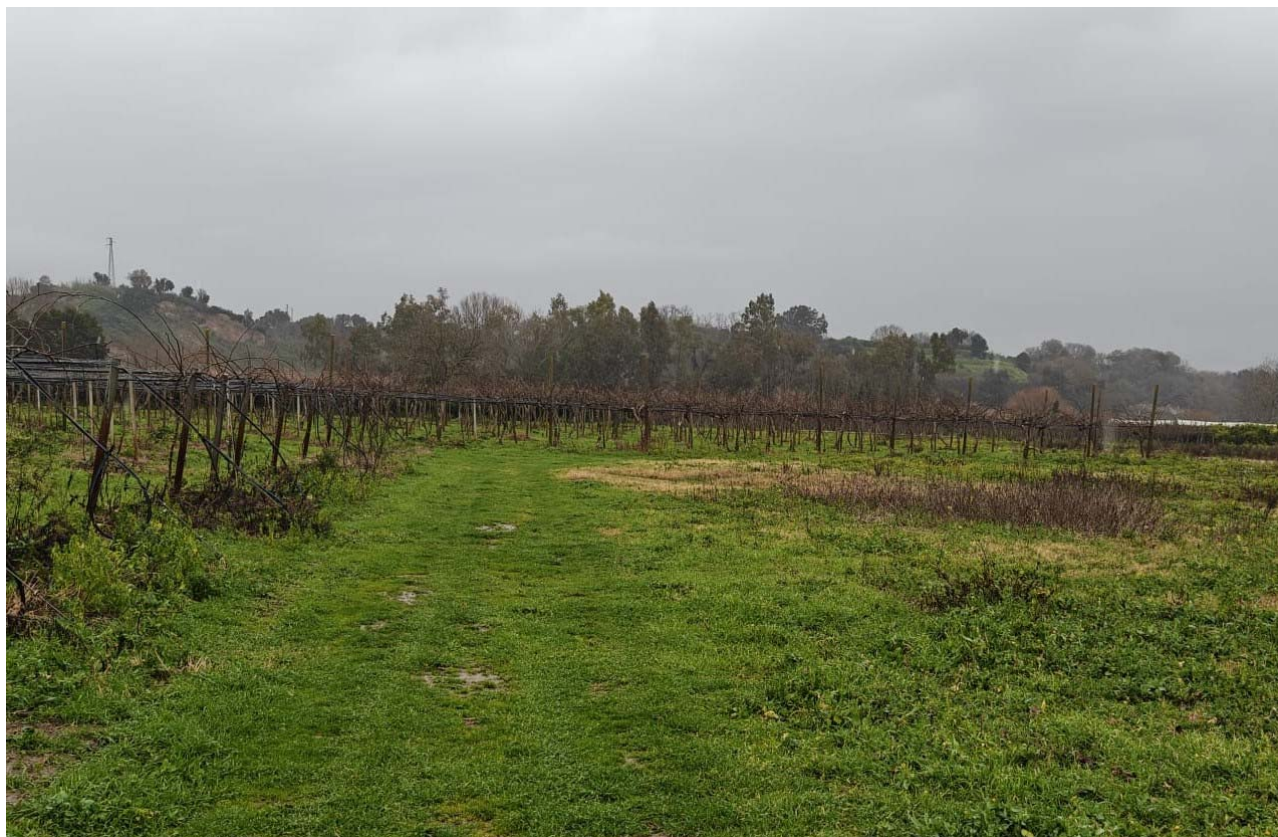
FOTO 4 : La parte del fondo interessata dall'actinidieta

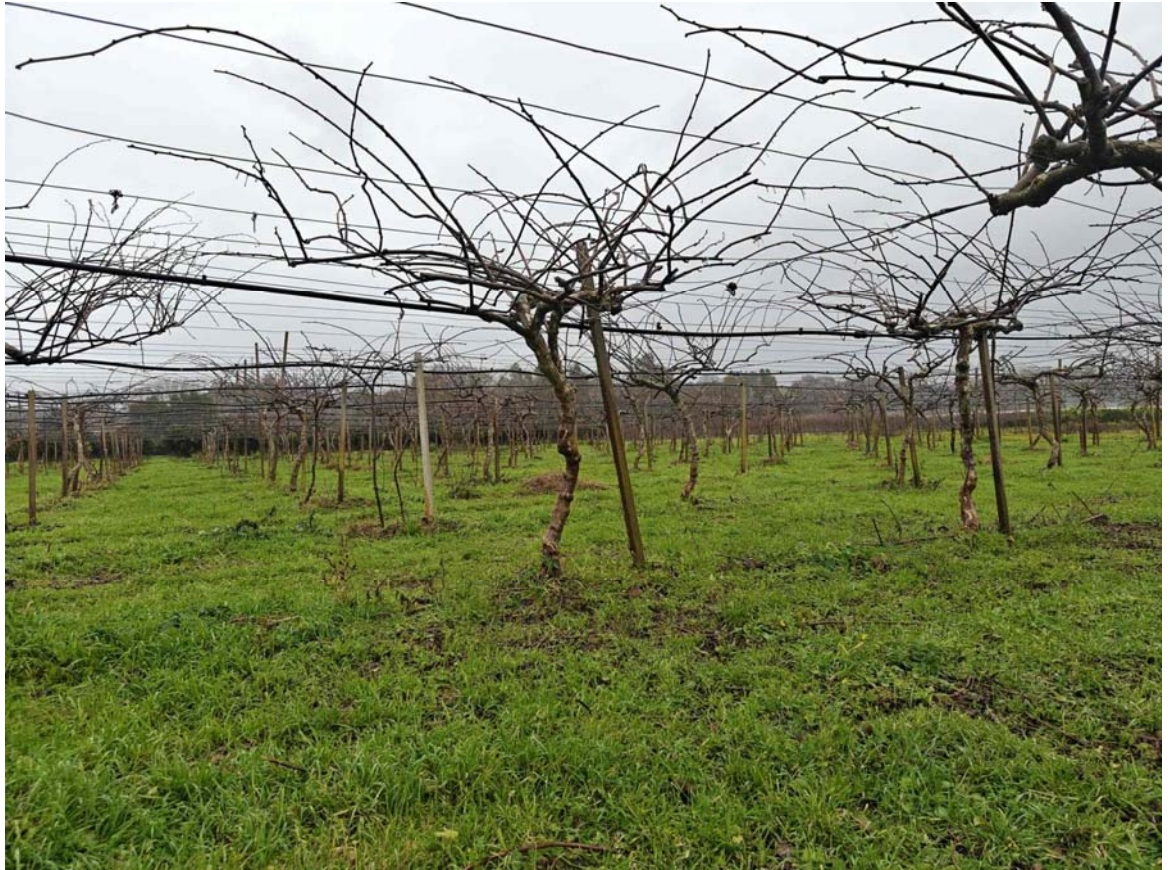
FOTO 5 : Interno dell'actinidieto

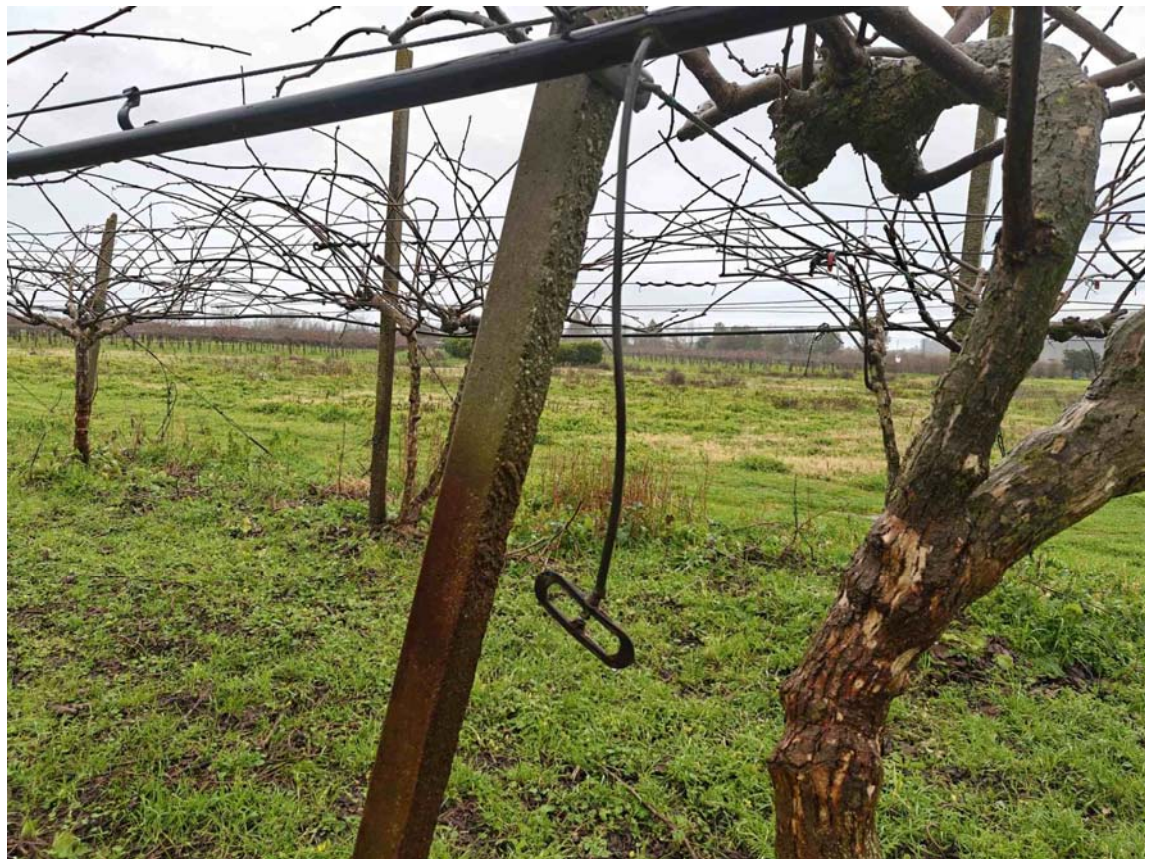
FOTO 6 : Particolari - impianto d'irrigazione e strutture di sostegno

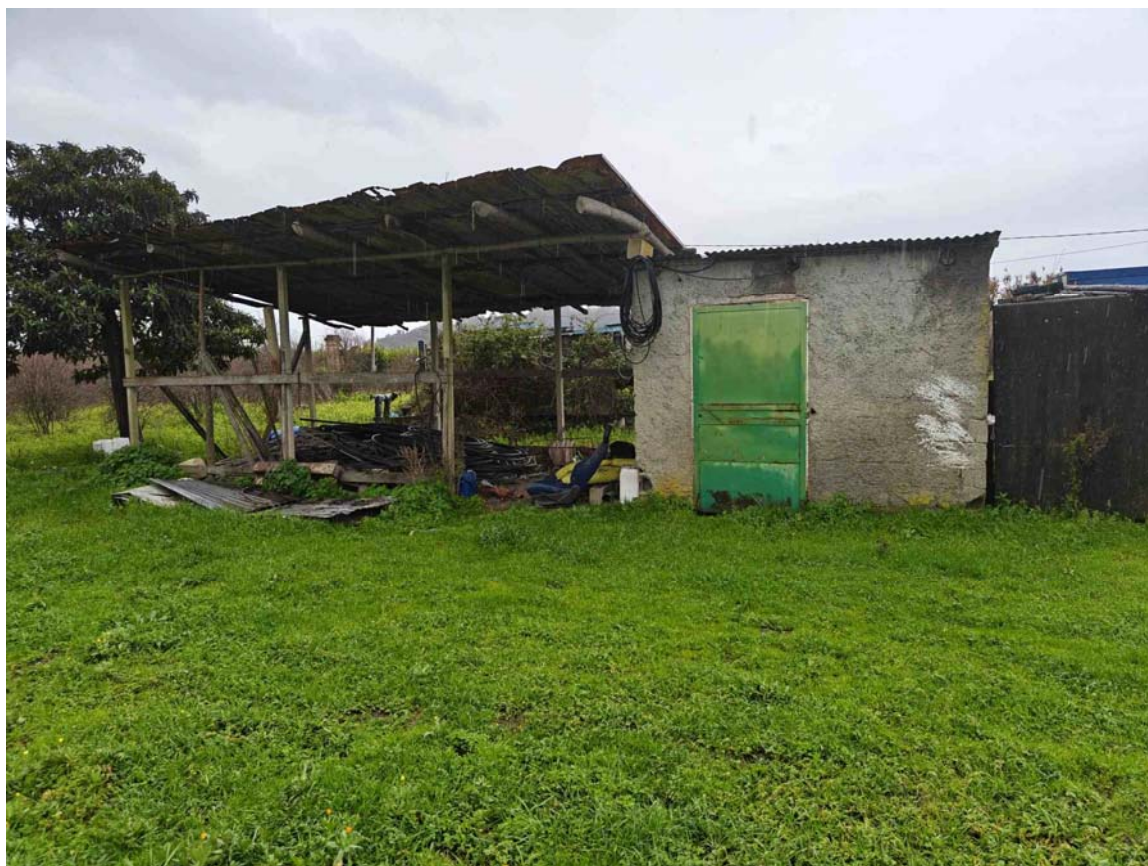
FOTO 7 : Manufatto in blocchi di calcestruzzo e adiacente tettoia

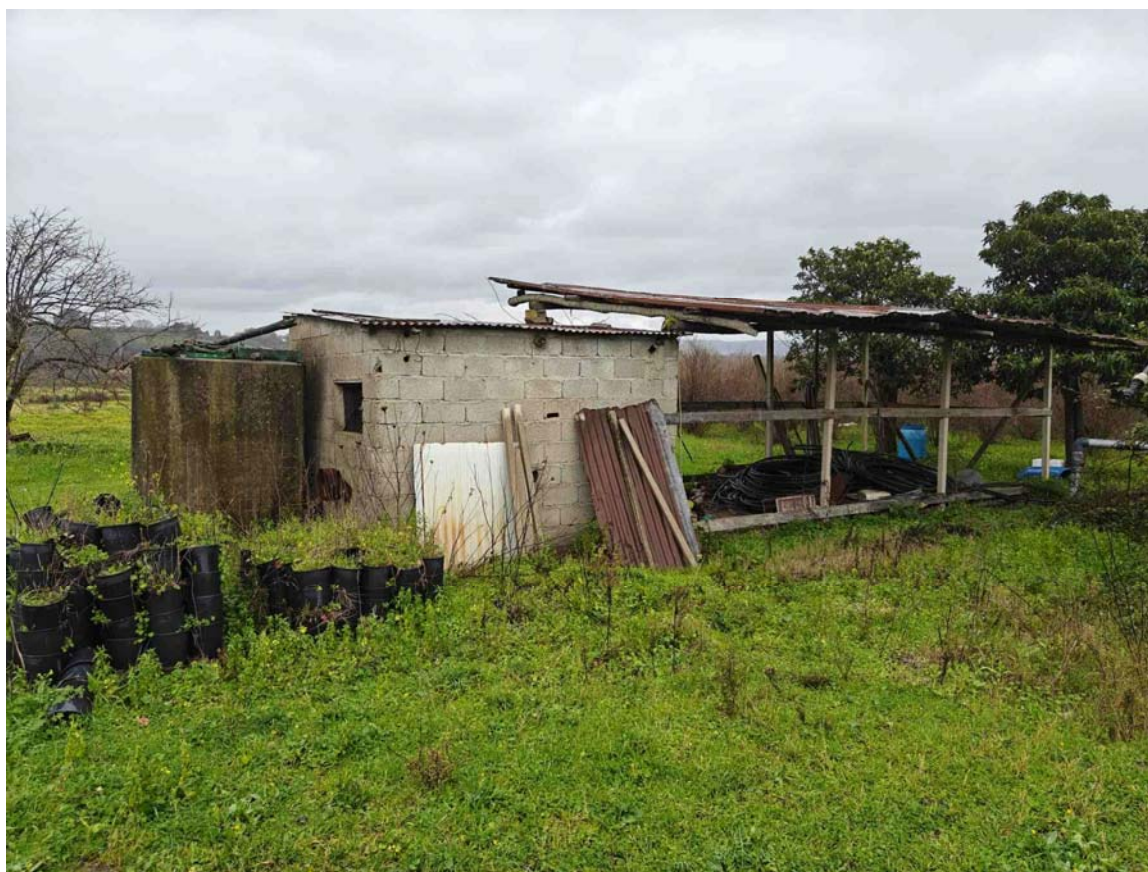
FOTO 8 : Il manufatto visto dal retro

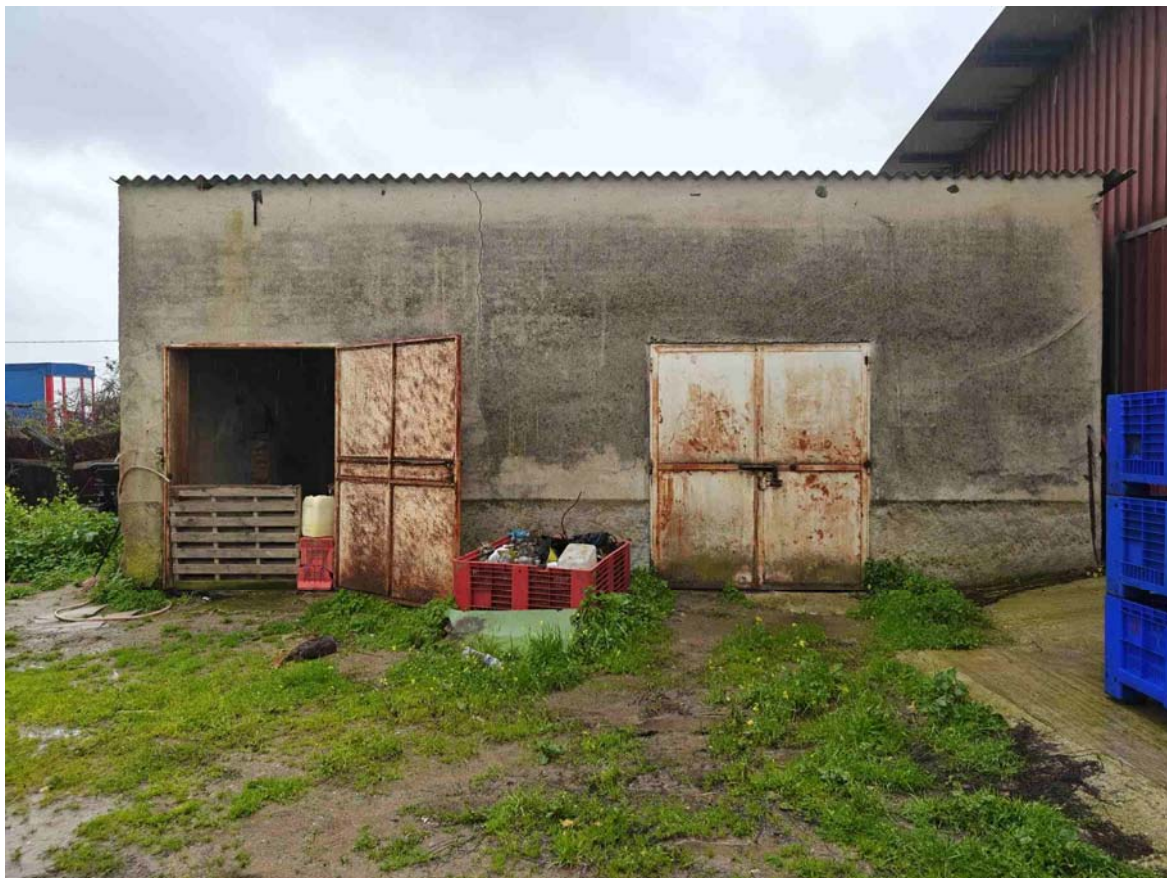
FOTO 9 : Gli accessi al fabbricato

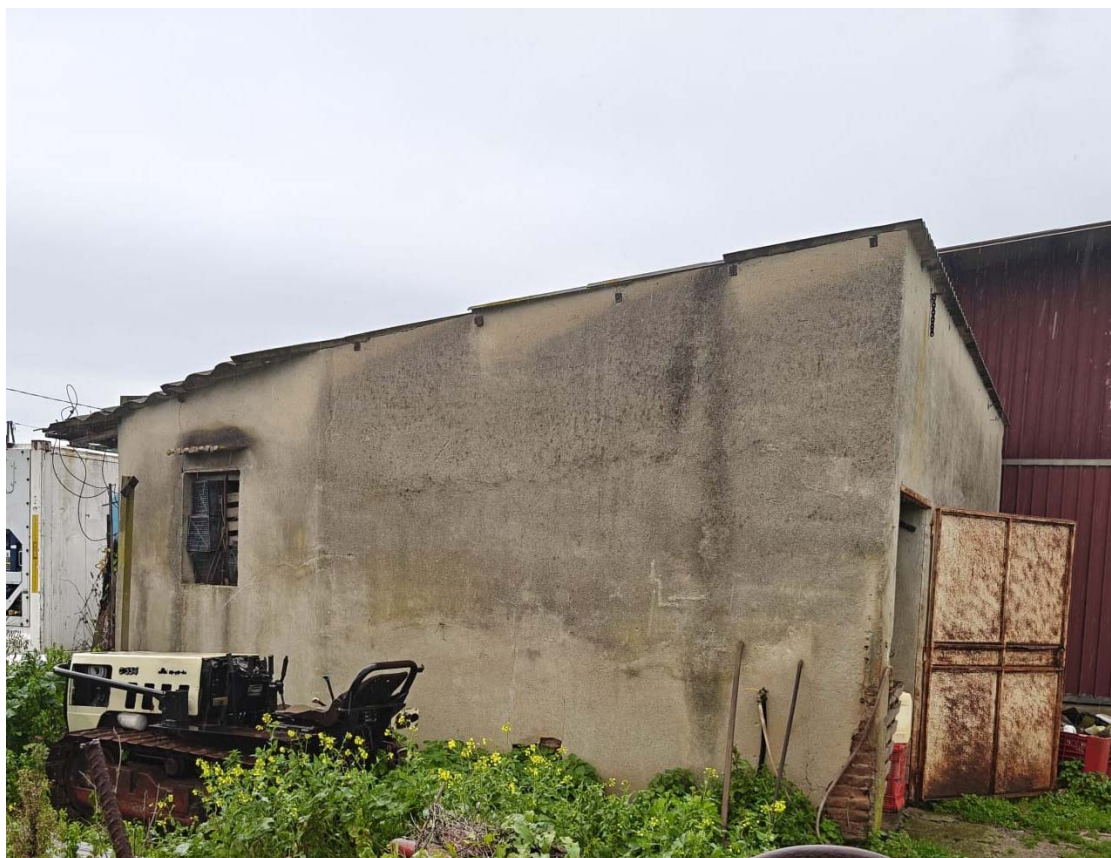
FOTO 10 : Il fabbricato visto da altra angolazione

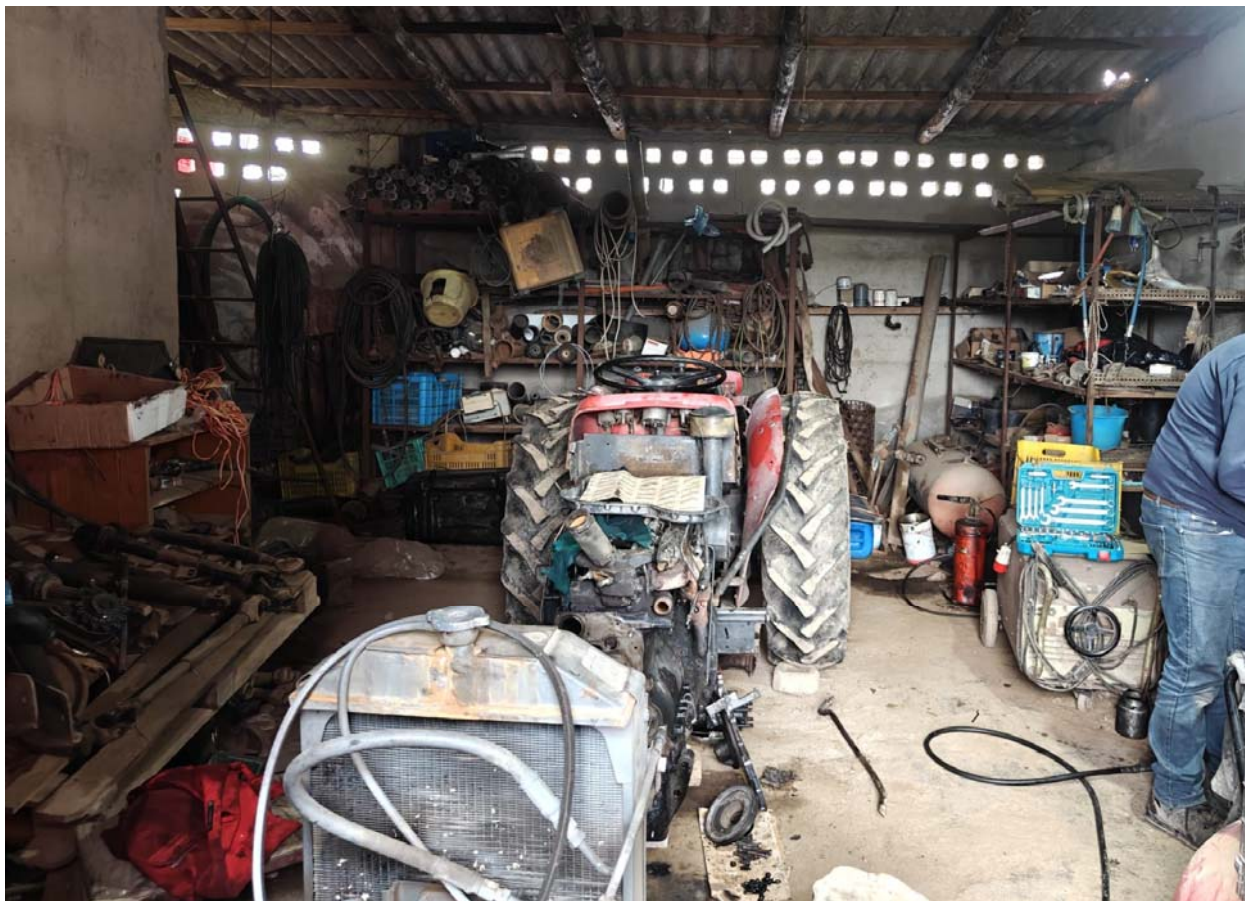
FOTO 11 : La parte del fabbricato ad uso deposito

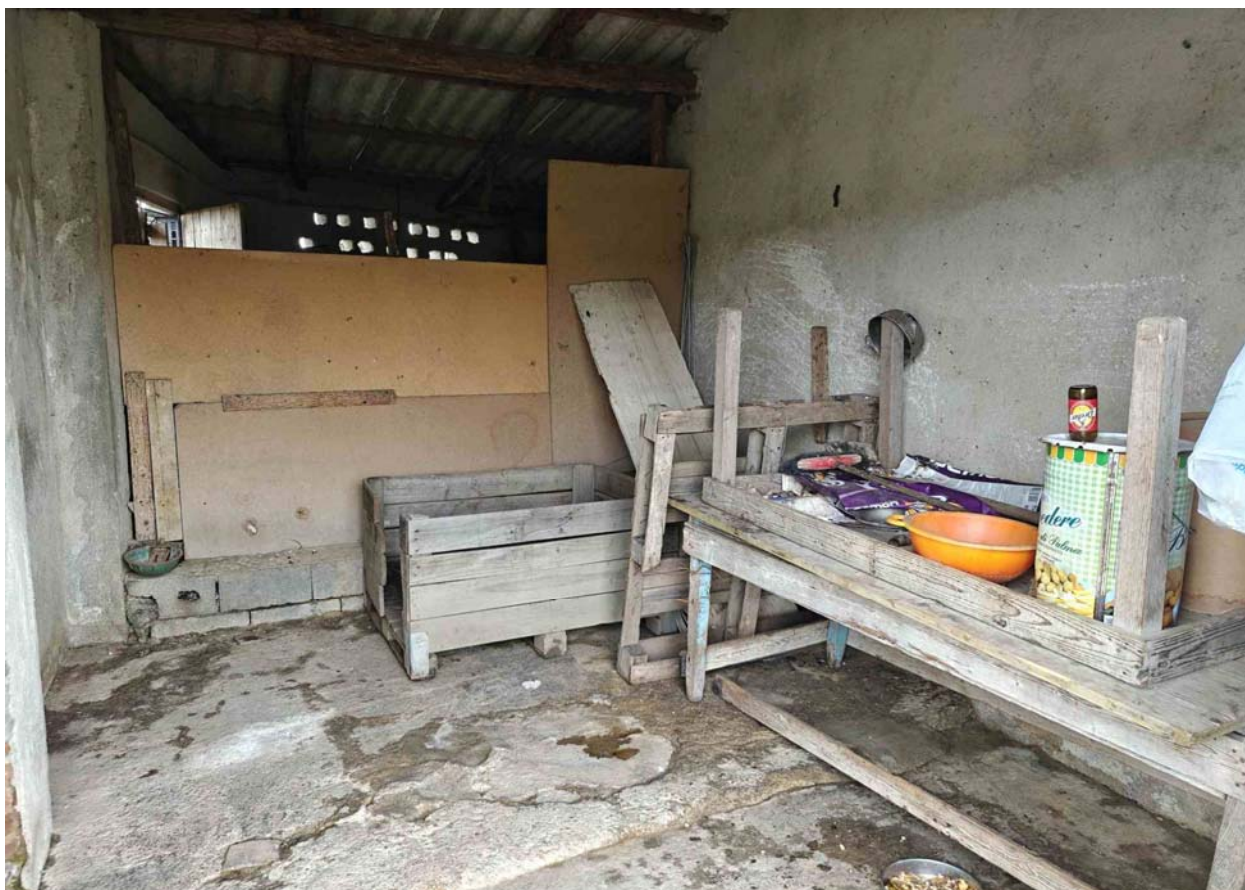
FOTO 12 : La parte del fabbricato ad uso allevamento
