**TRIBUNALE DI FORLÌ**  
**Sezione Fallimentare**  
**GIUDICE DELEGATO: Dott.ssa BRANCA MARIA CECILIA**

**LIQUIDAZIONE CONTROLLATA N° 26/2024**

**\*\*\*\* DOCUMENTAZIONE FOTOGRAFICA \*\*\*\***

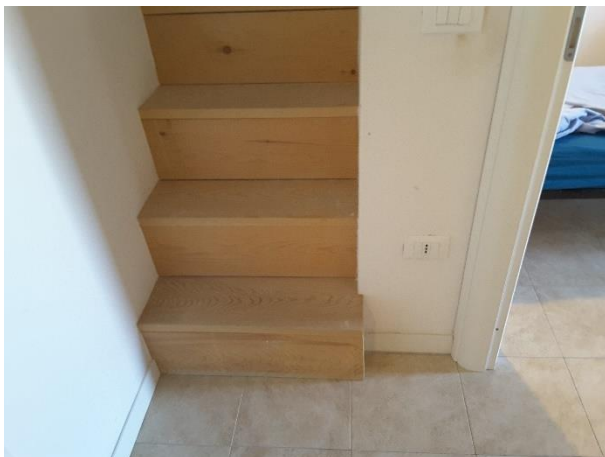
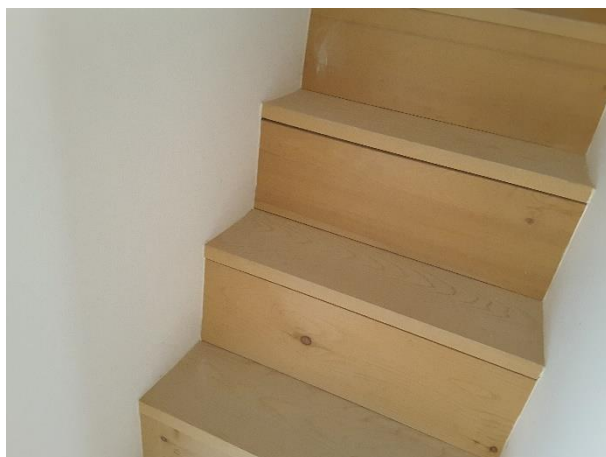
**Al piano primo, in occasione del sopralluogo è stata accertata una difformità edilizio-catastale consistente nella realizzazione di un vano al piano secondo/sottotetto accessibile da rampa di scale in legno.**

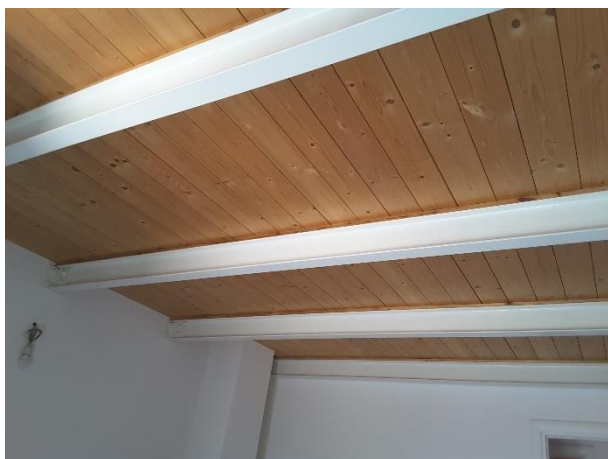
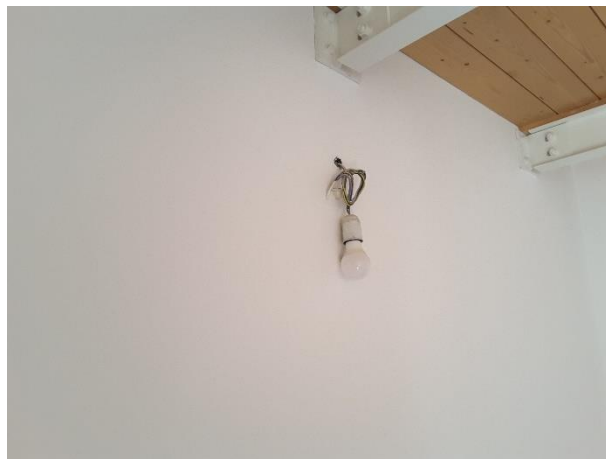
**Piano secondo/sottotetto ricavato realizzando un solaio in travi di acciaio/ferro e tavolato in legno all'interno della camera da letto matrimoniale sfruttando il fatto che tale camera come anche il resto del piano primo aveva/ha il solaio a vista inclinato**

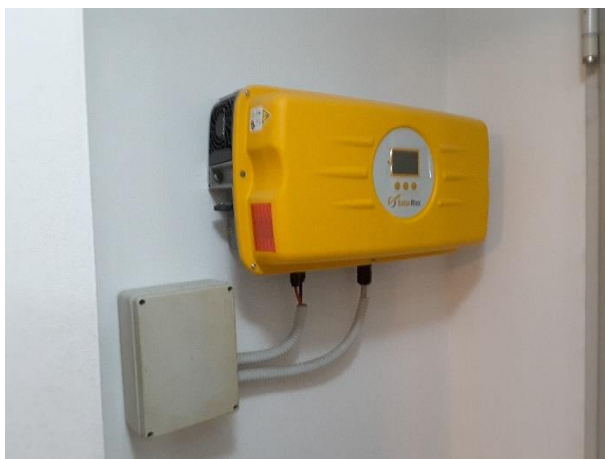
**Impianto fotovoltaico a tetto, alla data del sopralluogo  
non collegato e non funzionante**

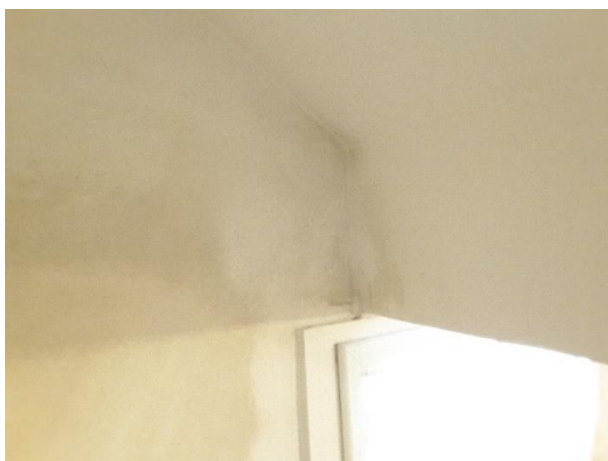
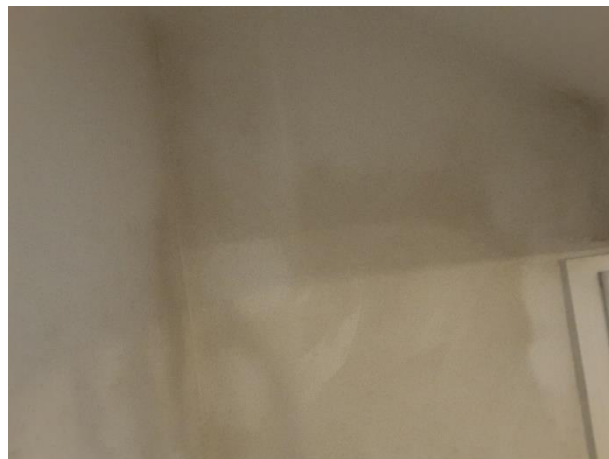
**Vista macchie di umidità/condensa nella parete della scala al piano sottostrada**

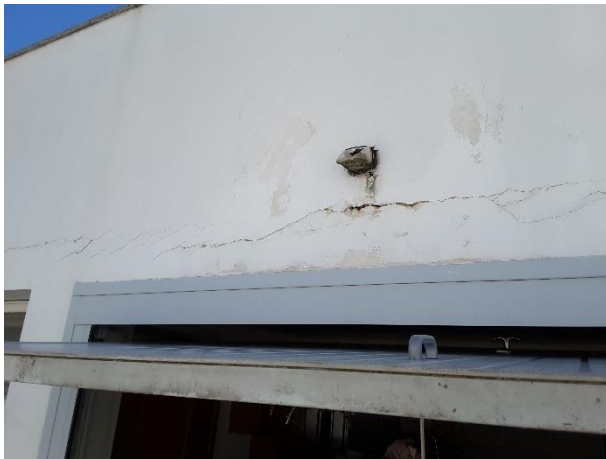
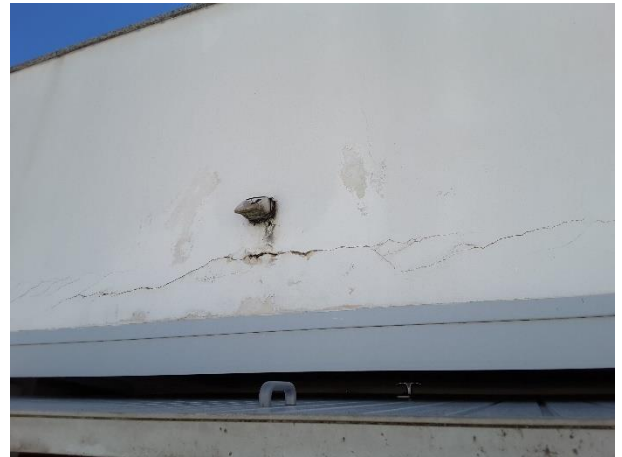
**Vista crepe in corrispondenza sulla facciata esterna (fronte corsello carrabile) del marcapiano del solaio di calpestio del terrazzo della cucina**
