**TRIBUNALE DI BRINDISI**  
**UFFICIO ESECUZIONI IMMOBILIARI**

**Procedura Esecutiva n°40 R.G. Es. 2024**

**RELAZIONE TECNICA DI PERIZIA GIUDIZIALE**  
**LOTTO UNICO**

**Consulente Tecnico d'Ufficio**  
**Arch. Valerio Grassi**

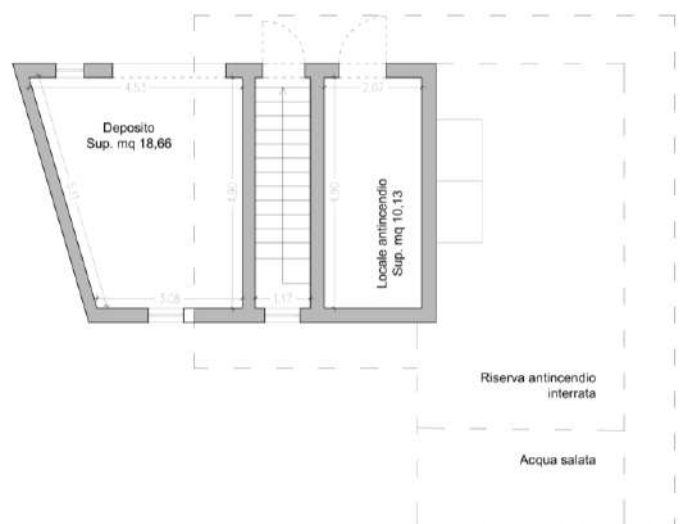
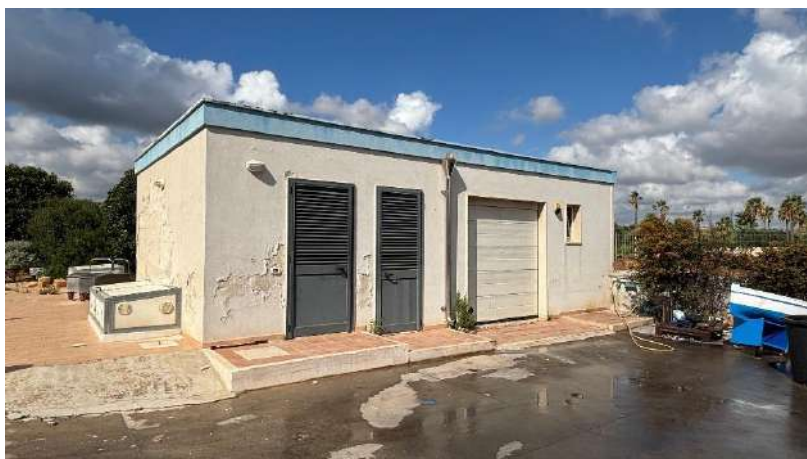
*(Locale antincendio)*

Con riferimento al locale antincendio, sulla base del sopralluogo eseguito e della documentazione fotografica acquisita, si rappresenta quanto segue. Il corpo di fabbrica destinato al presidio antincendio si configura quale volume autonomo, realizzato fuori terra, con accessi indipendenti dall'esterno e finiture esterne essenziali, coerenti con la destinazione prettamente tecnica. L'unità risulta funzionalmente asservita all'impianto antincendio dell'intero complesso.

Nel complesso, il locale antincendio e i vani tecnici annessi risultano funzionalmente destinati al servizio impiantistico del fabbricato; lo stato manutentivo può definirsi sufficiente dal punto di vista funzionale, seppur caratterizzato da diffuso degrado delle finiture, in particolare nei locali interrati, che allo stato non pregiudica l'utilizzo tecnico degli ambienti, pur rendendo opportune opere di manutenzione ordinaria e di risanamento superficiale.

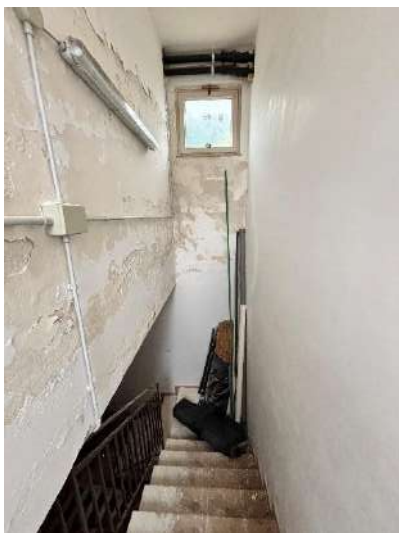
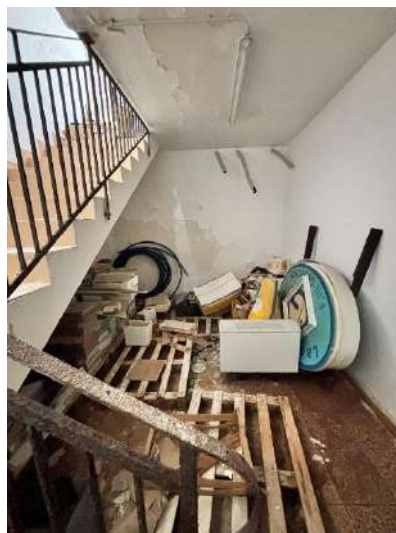
*(Locale interrato)*

Adiacente al vano antincendio si rileva la presenza di un locale interrato, accessibile mediante rampa di scale e attualmente utilizzato quale deposito tecnico, all'interno del quale risultano accatastati materiali vari e sono presenti impianti a vista. Le superfici murarie evidenziano diffusi fenomeni di degrado superficiale, con distacchi d'intonaco, efflorescenze e aloni di umidità, verosimilmente riconducibili a condizioni di umidità persistente tipiche dei locali interrati e a una manutenzione limitata nel tempo, nonché alla prossimità del vano alle cisterne interrate costituenti la riserva idrica antincendio.

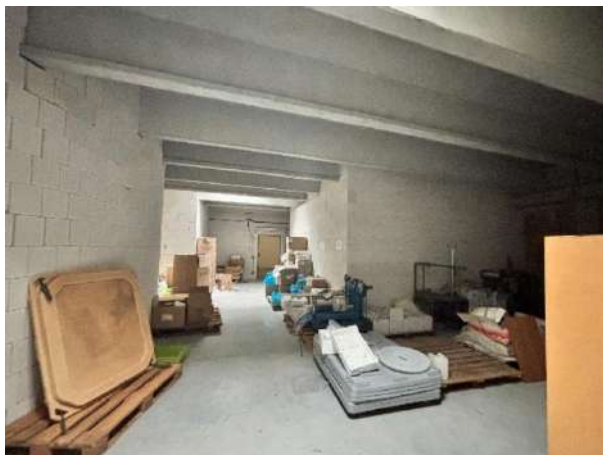
(Vano\_C.9)

- **Vano\_C.9:** Superficie pari a circa mq 82,28, altezza massima all'intradosso del solaio pari a circa ml 3,75, altezza sotto trave pari a circa ml 3,10. Tale vano è dotato di sola illuminazione dall'alto tramite lucernari che raggiungono il lastrico solare.

I solai di copertura, da un'analisi puramente visiva, si presentano sostanzialmente integri, senza evidenti fenomeni di distacco del copriferro né armature affioranti. In alcuni punti si notano aloni e tracce di umidità localizzate, in particolare in prossimità delle aperture di aerazione e dei lucernari, verosimilmente riconducibili a pregresse o occasionali infiltrazioni provenienti dal lastrico solare sovrastante, senza che tuttavia siano riscontrabili, allo stato del sopralluogo, colature attive o gocciolamenti in atto; fa eccezione quanto rilevato nei locali destinati a servizi igienici (**WC\_C.1 e WC\_C.2**), ove si riscontrano evidenti fenomeni di infiltrazione e il conseguente accumulo di acqua sulla pavimentazione, ormai esteso anche alle pareti circostanti. Nel complesso, pertanto, gli ambienti, pur presentandosi incompleti sotto il profilo delle finiture e dell'organizzazione funzionale, non evidenziano criticità strutturali manifeste, risultando coerenti con una destinazione d'uso a deposito/archivio e con uno stato manutentivo complessivamente sufficiente, in relazione al grado di utilizzo e alla mancata ultimazione delle opere; fa eccezione quanto rilevato nei futuri locali bagno, per i quali lo scrivente CTU evidenzia la necessità di un immediato approfondimento e del conseguente intervento, al fine di arrestare le infiltrazioni e interrompere la propagazione delle stesse.

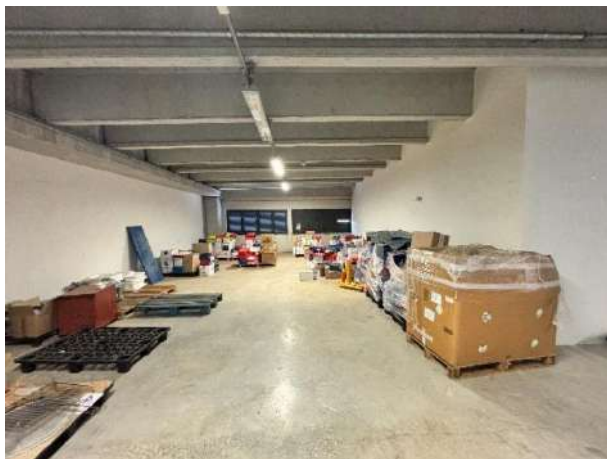
*(Vano\_C.10)*

Le pareti verticali risultano nel complesso integre dal punto di vista strutturale, ma presentano segni di degrado superficiale, quali scrostature localizzate dell'intonaco, lievi aloni di umidità e alterazioni cromatiche. Non si rilevano fessurazioni strutturali significative, ma è evidente una manutenzione ordinaria non recente.

umidità e colature, in particolare in prossimità dei corpi illuminanti e delle aperture zenitali, che lasciano presumere possibili infiltrazioni dall'alto o problemi di tenuta dei lucernari.

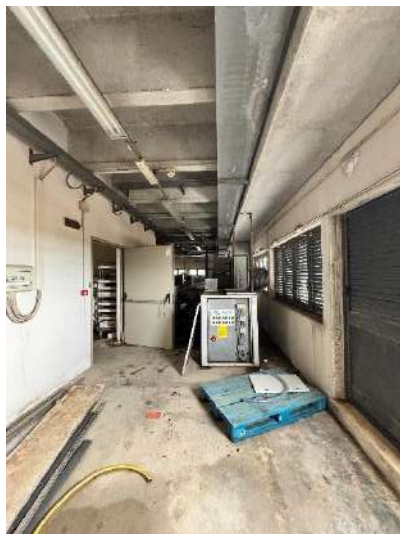
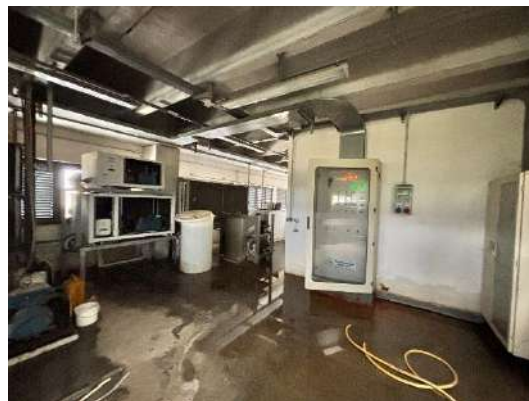
(Sala macchine)

Il vano sala macchine si presenta in stato di conservazione complessivamente discreto, sebbene siano riscontrabili alcuni elementi di degrado e condizioni che meritano segnalazione.

Le strutture portanti in calcestruzzo armato (pilastri, travi e solaio) risultano visivamente integre, senza evidenza di fessurazioni strutturali significative o fenomeni di dissesto apparente. Le superfici murarie, intonacate e tinteggiate, presentano tuttavia tracce di usura, aloni e segni di umidità, in particolare nelle porzioni inferiori delle pareti, verosimilmente riconducibili alla presenza ricorrente di acqua sul pavimento e all'ambiente ad elevata umidità.

In conclusione, il vano sala macchine risulta funzionalmente operativo, ma in uno stato di conservazione che può definirsi medio, con criticità legate principalmente alla presenza diffusa di acqua sul pavimento, all'umidità ambientale e ai conseguenti effetti sulle superfici e sulle componenti impiantistiche. Tali condizioni suggeriscono la necessità di interventi di migliore gestione delle acque, verifica delle cause di ristagno e, ove opportuno, opere di manutenzione ordinaria e migliorativa.

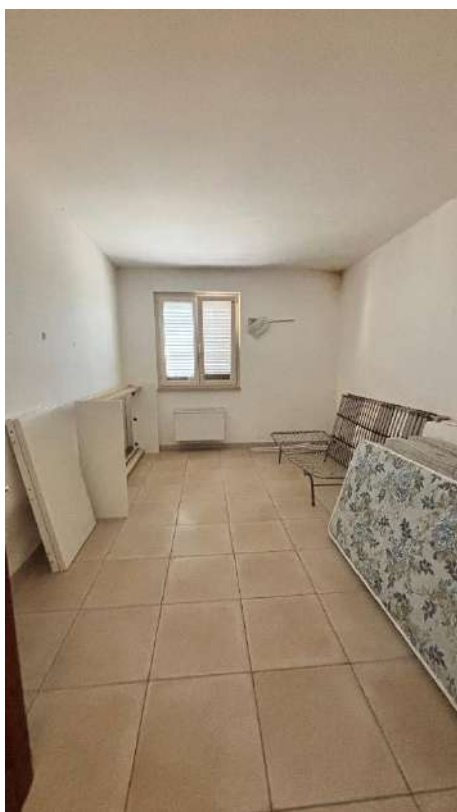
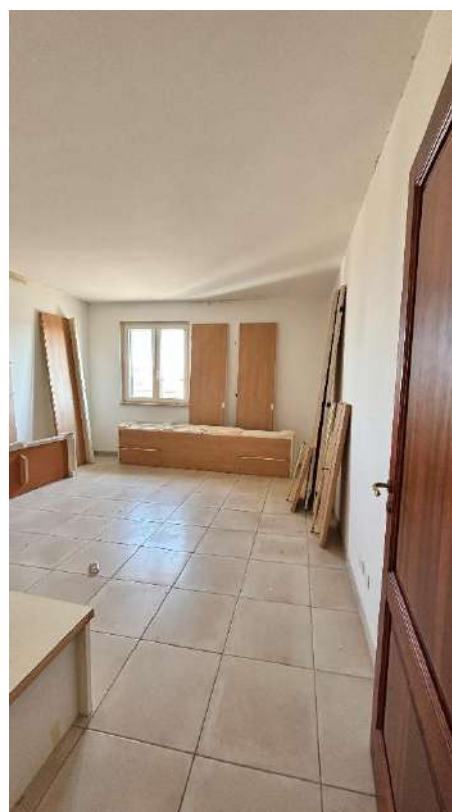
*(Vano\_E.2) - (Vano\_E.3)*

Lo stato di conservazione di tali ambienti è buono; si rilevano localizzati fenomeni di infiltrazioni dal solaio dovute molto probabilmente a delle lesioni nel manto di copertura del lastrico solare.

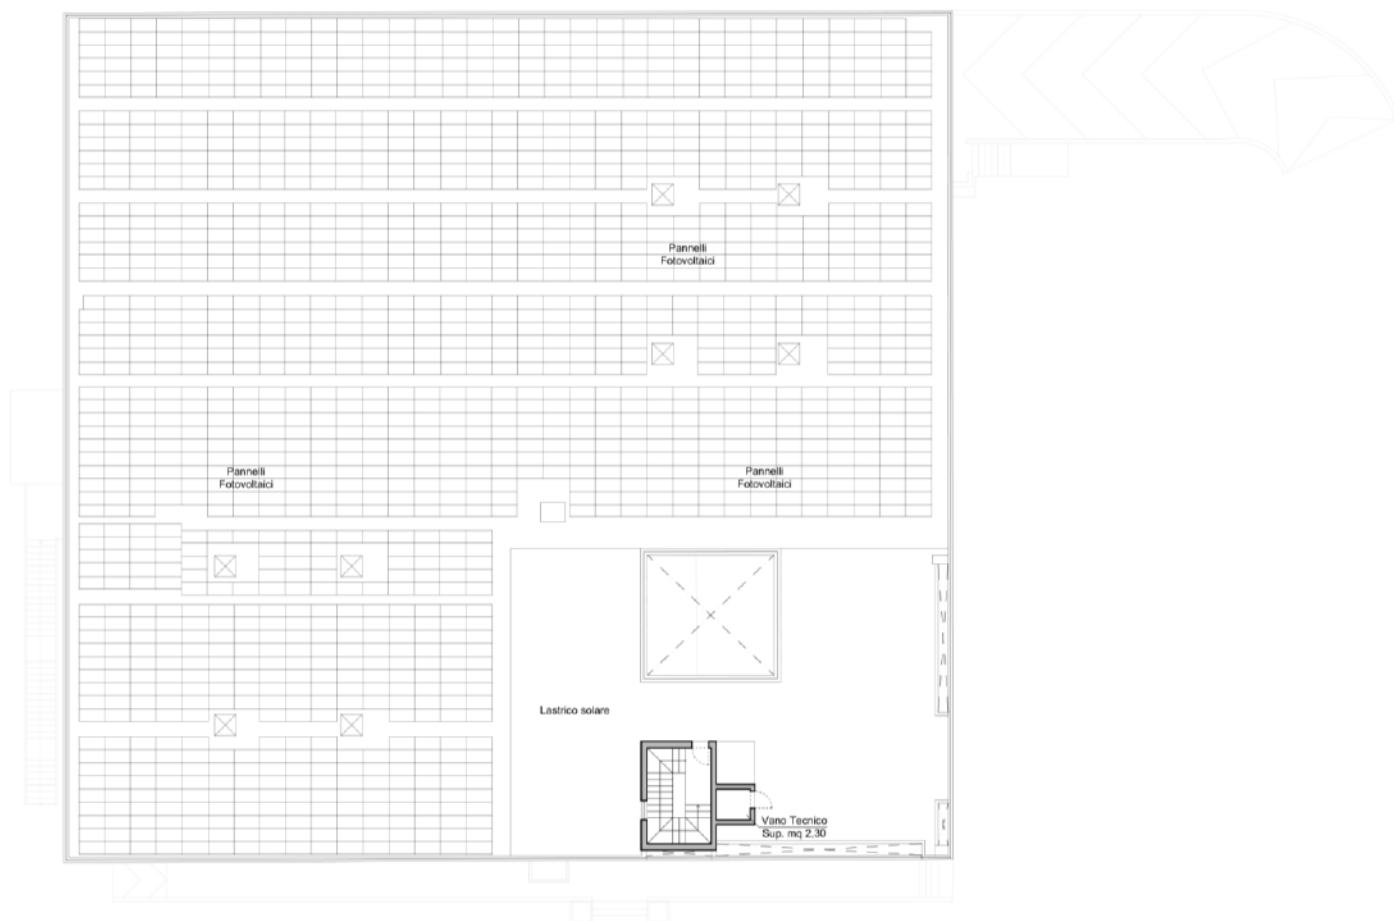
*(Planimetria Lastrico Solare - All. n. 06)*

Nel complesso la copertura si presenta in condizioni discrete, non si rilevano, a vista, cedimenti o degradi macroscopici; si osservano però tracce di deposito, aloni e ristagni localizzati; pertanto, si ritiene opportuna manutenzione ordinaria e verifica periodica dell'impermeabilizzazione al fine di prevenire infiltrazioni.
