**Tribunale di PADOVA**

**Fallimento n. 52/2022**

**PERIZIA DI STIMA**  
**relativa a**  
**BENI IMMOBILI**  
**ubicati in Comune di ESTE**

**Perito Stimatore: ing. Marco Battilana**

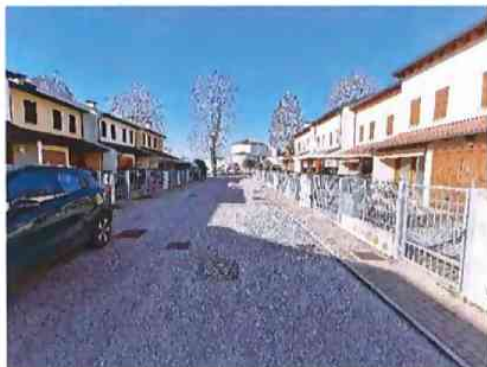
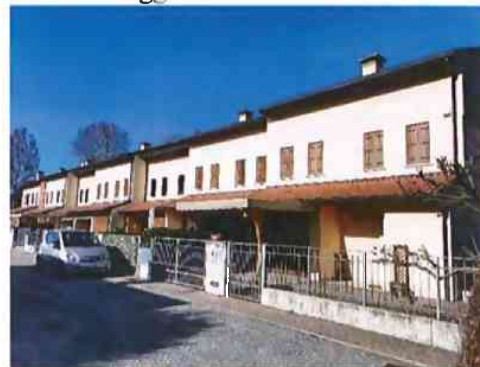
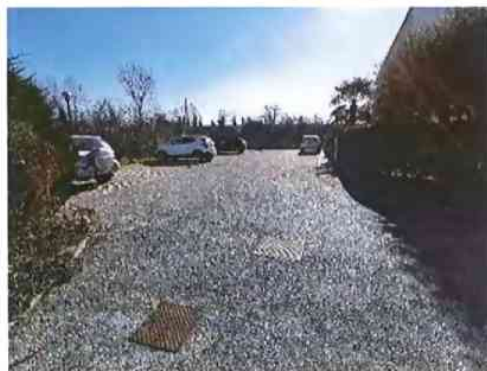
*Figura 1 \_ Panoramiche esterne*

In relazione al sopralluogo condotto in loco, si riporta un report fotografico esterno del corpo di fabbrica condominiale in cui sono collocate le unità immobiliari oggetto di disamina tecnica:

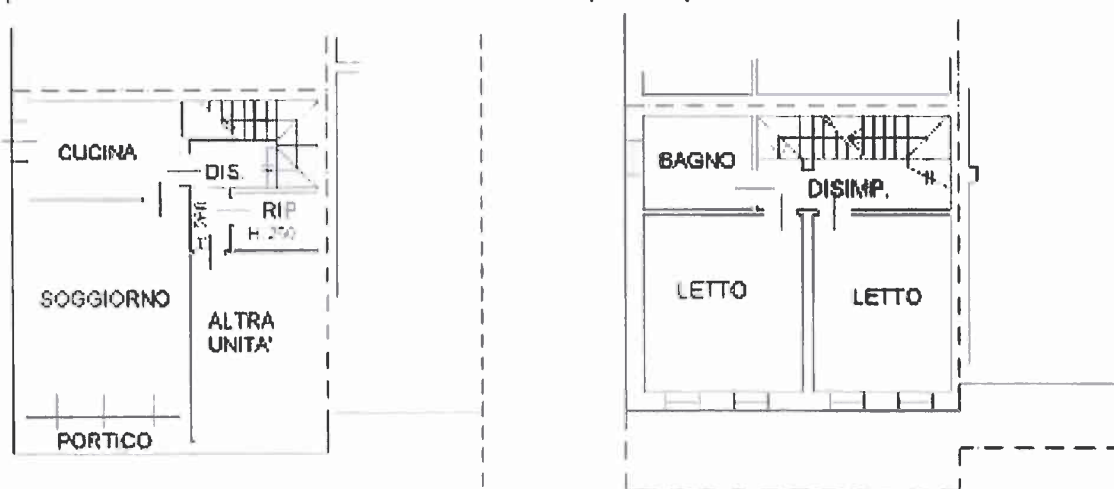
Estratto doc. n. 3-5 Estratto Planimetria INCE Estratto doc. n. 3-4 Estratto planimetria - Piano Primo

Al fine di fornire un maggior dettaglio, si riporta nel prosieguo un estratto dell'elaborato grafico planimetrico catastale dell'immobile attualmente depositato presso l'UTE di Padova:

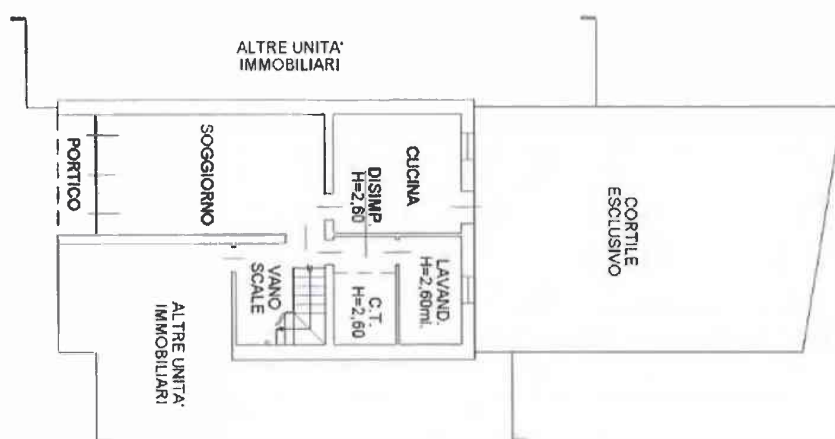
*Estratto doc. n. 3-9 \_ Estratto planimetria catastale piano terra*

Al fine di fornire un maggior dettaglio, si riporta nel prosieguo un estratto dell'elaborato grafico catastale planimetrico dell'immobile attualmente depositato presso l'UTE di Padova:

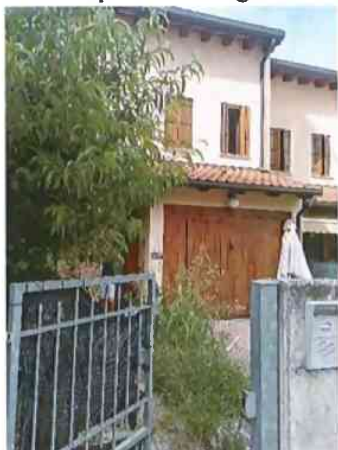
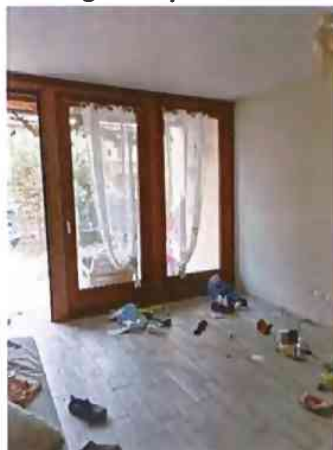
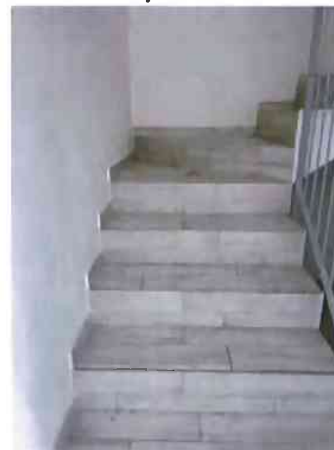
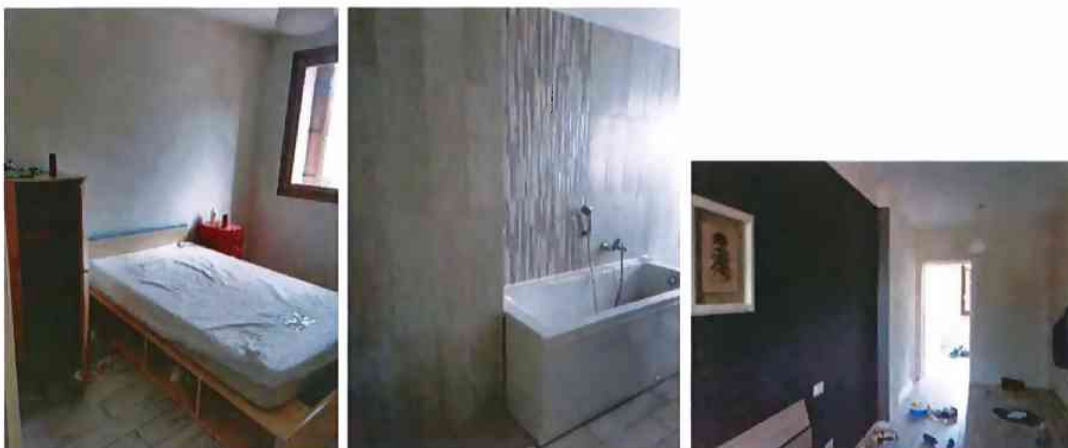
*Estratto doc. n. 3-12 \_ Documentazione fotografica parziale*

Viene riportato in seguito un report fotografico parziale dell'unità abitativa in questione.

La seconda modalità prevederebbe il tamponamento del foro di accesso ai locali posti al piano secondo, con contestuale richiesta di permesso di costruire in sanatoria per le modifiche urbanistiche attuate all'unità abitativa. Ovviamente tale modo di procedere, non consentendo l'utilizzo dei locali al piano secondo determina un minor valore dell'immobile per la perdita di superficie utile e per i costi correlati sia alla variazione urbanistica richiesta che alle sanzioni per la difformità sanata.
