**Tribunale Ordinario di PADOVA**

**Fallimento n. 56/2022**

**PERIZIA DI STIMA  
relativa a  
BENI IMMOBILI  
ubicati in Comune di TRIBANO**

**Perito Stimatore: ing. Marco Battilana**

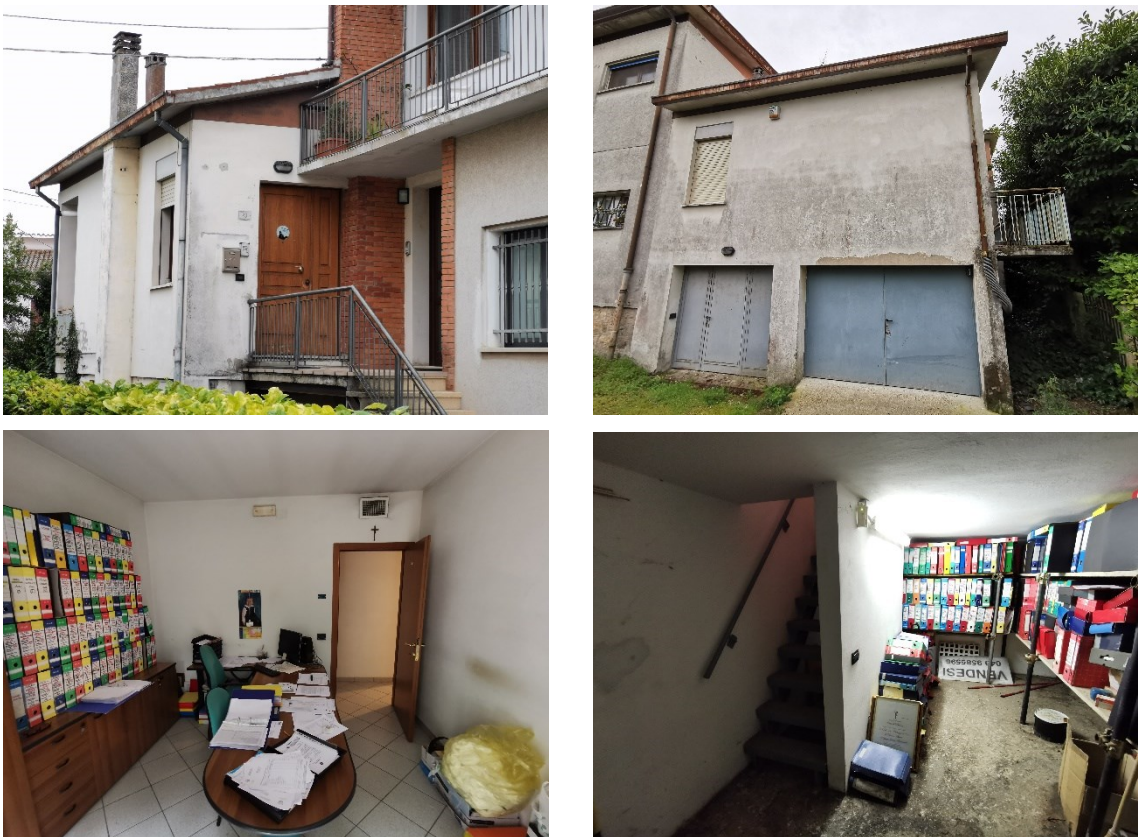
Fig. 4– Panoramiche esterne e interne dell'immobile

- il fabbricato è realizzato con struttura in muratura e cemento armato, presenta il solaio in latero cemento e copertura a due falde con manto di copertura in coppi; le lattonerie sono in lamiera zincata in pessimo stato di conservazione;

- le porte interne sono in legno tamburato;
- gli intonaci sono al civile con tinteggiatura generalmente di colore bianco, nel corridoio è presente un controsoffitto a mascheramento delle canalizzazioni e dell'unità tecnica per la ventilazione dei locali;

- si segnala la presenza di segni di infiltrazioni di acqua dalla copertura sul soffitto di un ufficio;
- la pavimentazione è in piastrelle di gres così come il rivestimento delle pareti del bagno;

- lo stato di conservazione dell'ufficio è da ritenersi in mediocri condizioni, con la necessità di manutenzione sia delle pitture interne, esterne, sia dei parapetti esterni;

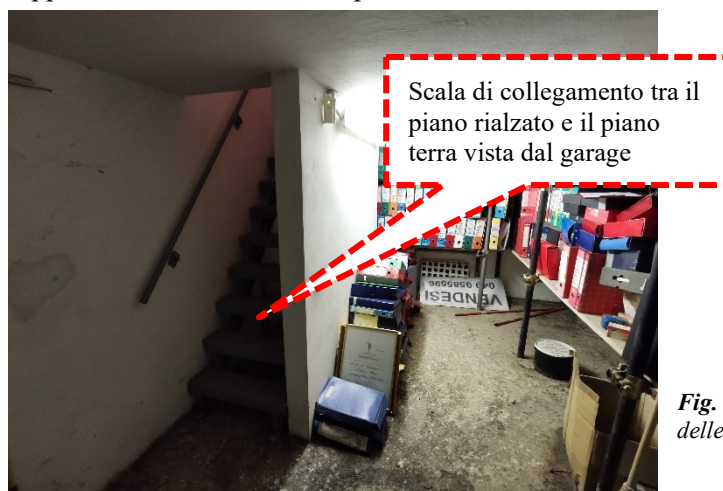
*Fig. 5– Panoramica interna con indicazione delle difformità*

Nella documentazione fotografica di seguito riportata vengono indicate, anche se per via sommaria (si precisa che l'incarico dello scrivente non consiste in un rilievo di dettaglio strumentale con conseguente restituzione grafica comparativa tra stato di fatto e stato assentito), le difformità agevolmente rilevabili e riscontrate sull'immobile rispetto a quello che invece rappresenta lo stato assentito presso la P.A..

Con riferimento agli illeciti edilizi riscontrati, si rileva la concreta difficoltà nel poter procedere con una richiesta di sanatoria dell'opera, in quanto tale abuso non rispetta i regolamenti edilizi ed urbanistici comunali. Per il ripristino dello stato dei luoghi, con l'eliminazione dell'abuso citato, si stima un costo complessivo indicativo a corpo di € 5.000,00 iva esclusa (si precisa che l'importo è stato determinato secondo un criterio forfettario – valore congruo di mercato - e quindi ha carattere meramente indicativo e non vincolante).

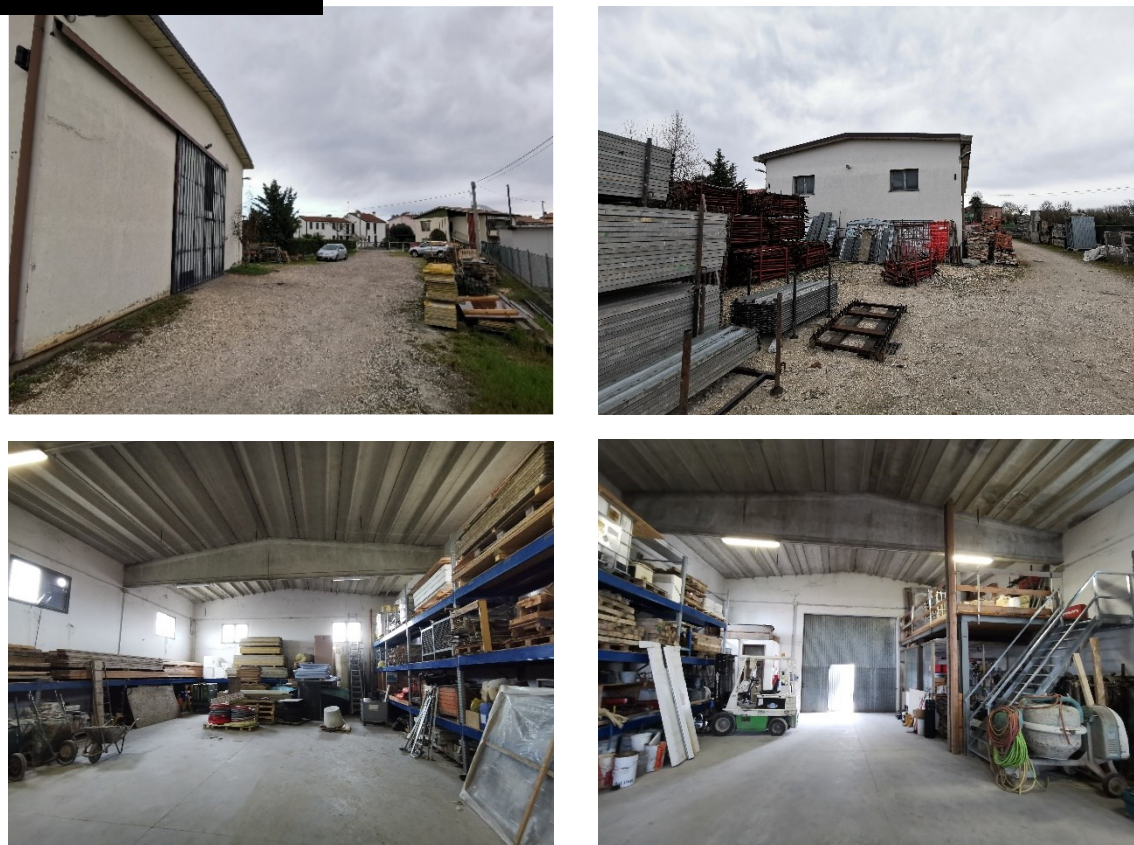
*Fig. 8 – Panoramiche esterne e interne dell'immobile*

- la copertura è a due falde e i cornicioni di gronda sono realizzati in cemento armato, mentre i pluviali sono in lamiera verniciata. In merito alle cornici di gronda, si segnala che versano in uno scadente stato di conservazione con perdita del copriferro di protezione e conseguente esposizione dei ferri di armatura;

- si segnala la presenza di visibili segni di infiltrazioni di acqua dalla copertura;
- sulle pareti perimetrali sono state ricavate delle aperture dotate di serramenti metallici, mentre l'accesso al fabbricato avviene tramite un portone dotato di un serramento scorrevole in lamiera zincata ad apertura manuale;

- dal punto di vista della consistenza, la superficie coperta lorda del fabbricato è pari a 255,3 mq, arrotondabili a **256 mq**;
- lo stato generale di conservazione/manutenzione del fabbricato artigianale/commerciale è da ritenersi in condizioni discrete, anche se dovranno essere eseguiti degli interventi di manutenzione, alla copertura, alle lattonerie e alle cornici di gronda a causa dello stato di degrado segnalato in precedenza;

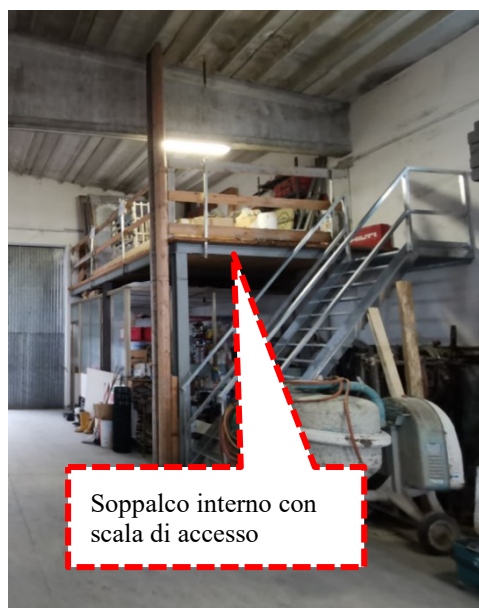
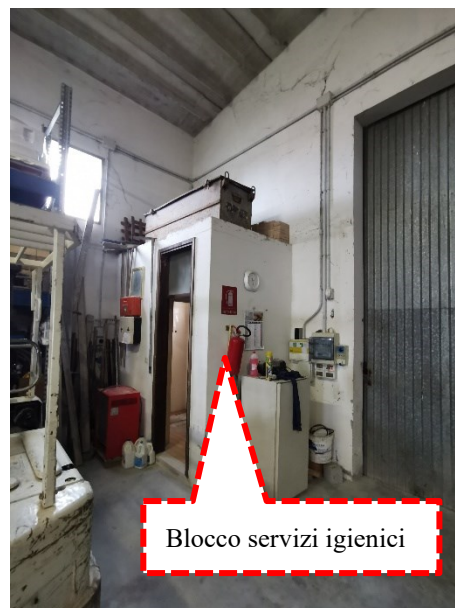
*Fig. 10– Panoramiche interne con indicazione delle difformità*

Nella documentazione fotografica di seguito riportata vengono indicate, anche se per via sommaria (si precisa che l'incarico dello scrivente non consiste in un rilievo di dettaglio strumentale con conseguente restituzione grafica comparativa tra stato di fatto e stato assentito), le difformità agevolmente rilevabili e riscontrate sull'immobile rispetto a quello che invece rappresenta lo stato assentito presso la P.A..

Con riferimento agli illeciti edilizi riscontrati si rileva la concreta difficoltà nel poter procedere con una richiesta di sanatoria delle opere, in quanto tali abusi non rispettano i regolamenti edilizi ed urbanistici comunali. Per il ripristino dello stato dei luoghi con l'eliminazione degli abusi citati si stima un costo complessivo indicativo a corpo di € 2.000,00 iva esclusa (si precisa che l'importo è stato determinato secondo un criterio forfettario – valore congruo di mercato - e quindi ha carattere meramente indicativo e non vincolante).

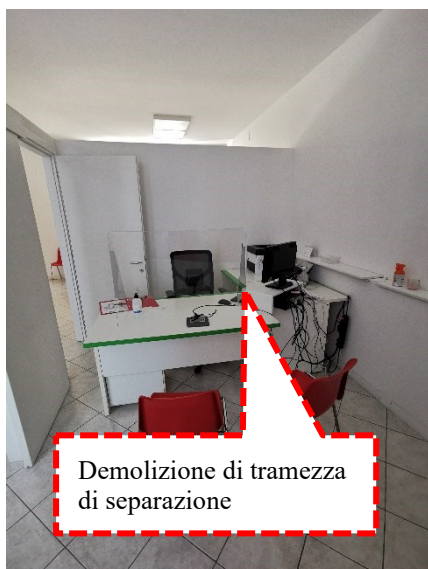
*Fig. 14– Panoramica interna con indicazione delle difformità*

Nella documentazione fotografica di seguito riportata vengono indicate, anche se per via

sommatoria (si precisa che l'incarico dello scrivente non consiste in un rilievo di dettaglio strumentale con conseguente restituzione grafica comparativa tra stato di fatto e stato assentito), le difformità agevolmente rilevabili e riscontrate sull'immobile rispetto a quello che invece rappresenta lo stato assentito presso la P.A..

In base alla vigente normativa urbanistica, le difformità summenzionate potranno essere sanate mediante la presentazione di una pratica edilizia “in sanatoria”, secondo le modalità impartite dal Comune di Tribano, per un costo stimabile in circa € 1.000,00 (oltre accessori di legge e spese). A detto importo andrà sommata la sanzione pecuniaria di € 1.000,00 (onere che dovrà essere confermato dalla P.A. prima della presentazione della pratica). Lo scrivente precisa che gli importi sopra menzionati, sono stati calcolati secondo un criterio forfettario (valore congruo di mercato) e quindi hanno carattere meramente indicativo e non vincolante).
