# TRIBUNALE DI PALMI

## RELAZIONE DI PERIZIA

ESECUZIONE IMMOBILIARE N° 3/2021 PROMOSSA DA

# LOTTO 003

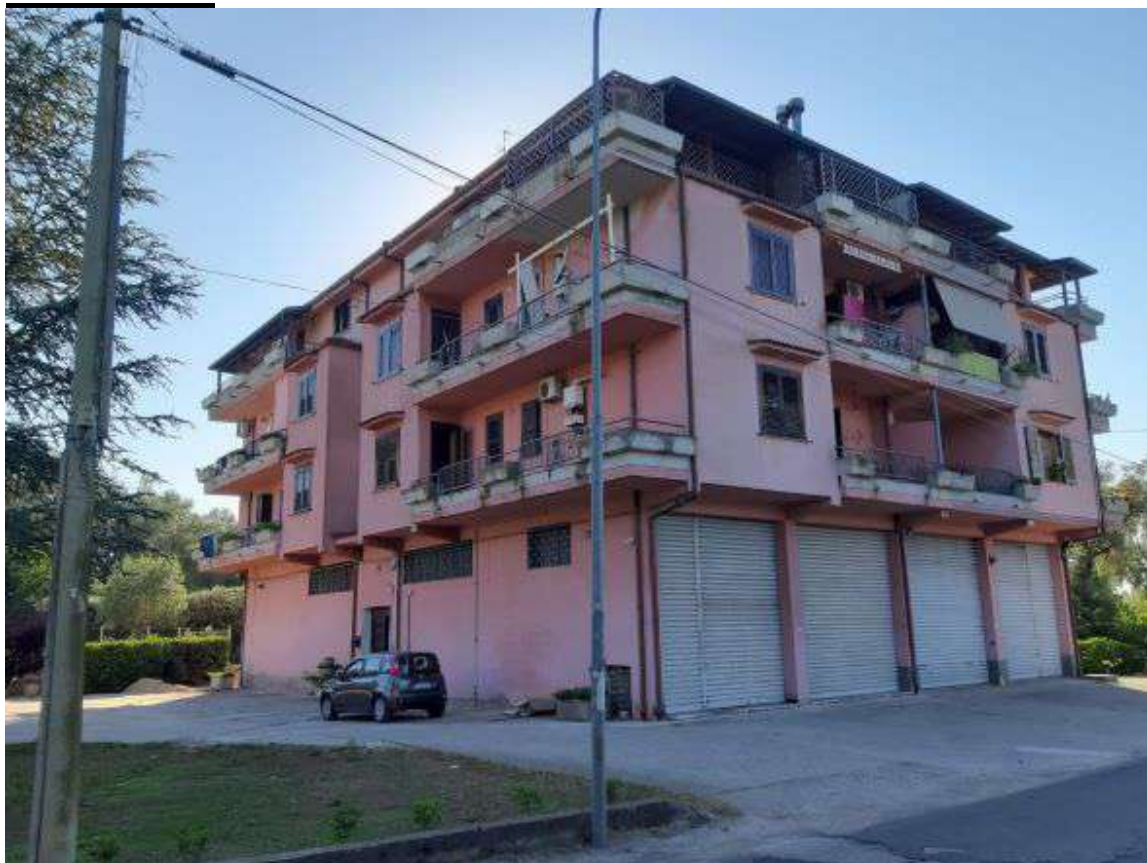
**FOTO n. 4** Il Fabbricato visto nel suo insieme

Trattasi dell'appartamento al primo piano, nel lato interno di un fabbricato in cemento armato, a quattro elevazioni fuori terra, in Contrada Primogenito. Il fabbricato, nel suo complesso, esternamente si presenta completamente rifinito e tinteggiato ed è diviso – perpendicolarmente alla strada pubblica - in due parti autonome, ciascuna corredata di vano scala sito in posizione laterale rispetto alla facciata principale.

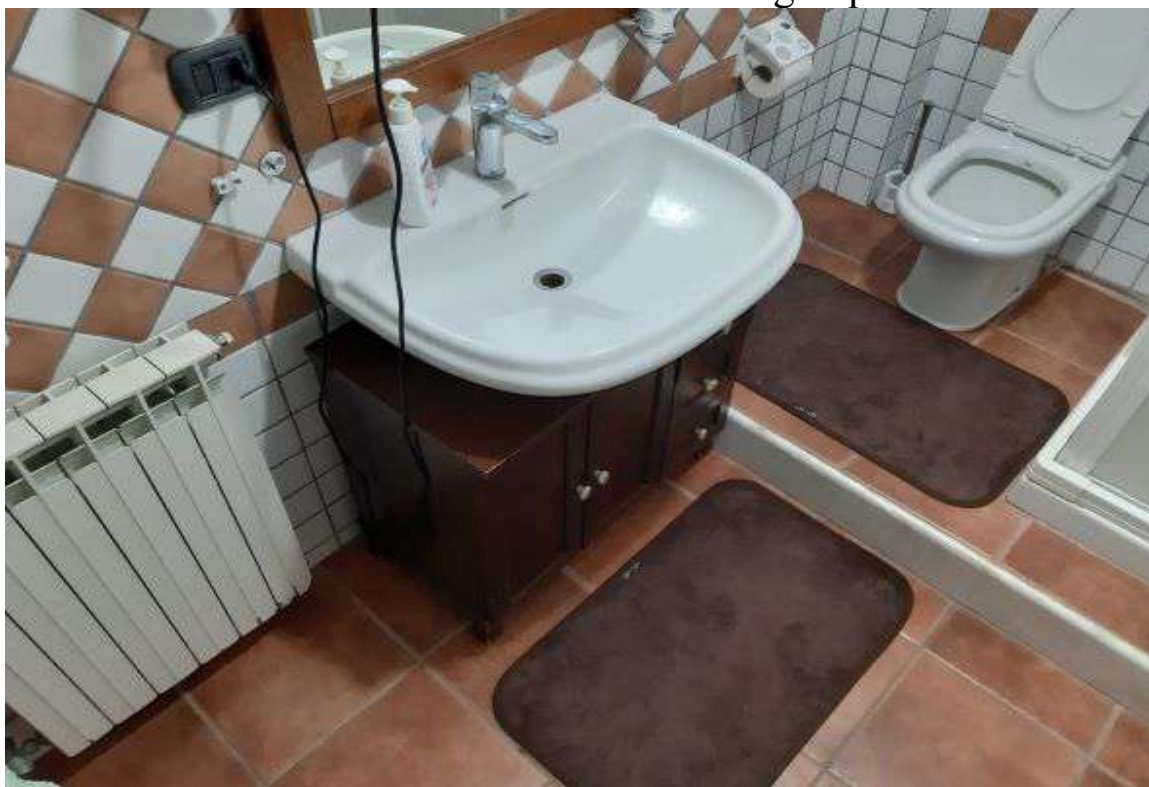
**FOTO n. 8 - Bagno piccolo**

L'appartamento è corredato di doppi servizi igienici uno, più piccolo, è nella zona giorno, in prossimità dell'ingresso. E' corredato di doccia e di una porta balcone che, oltre ad illuminare ed areare l'ambiente, serve l'accesso ad un piccolo vano scoperto adibito a lavanderia e ricavato dalla divisione al 50% - tra i due appartamenti del primo piano - del pozzo luce ricavato nella parte centrale del fabbricato, in corrispondenza del vano scala.

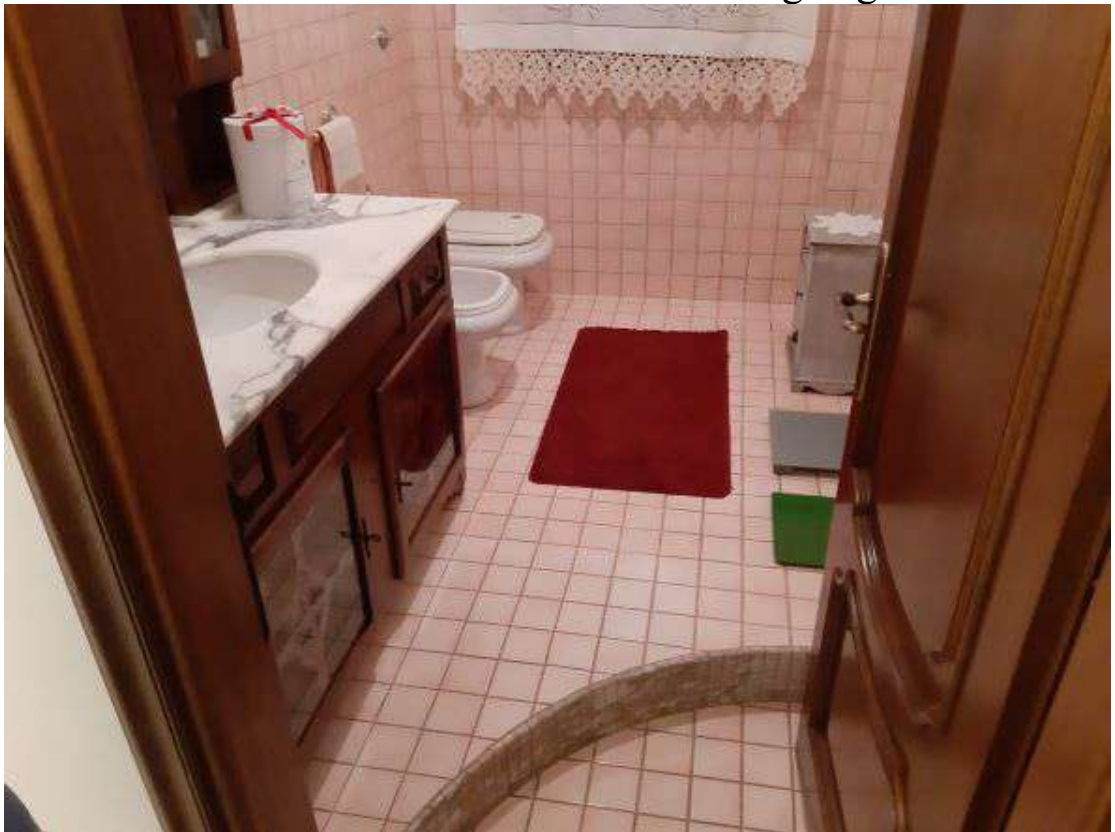
**FOTO n. 9 - Bagno grande**

L'altro servizio igienico è a servizio della zona notte, presenta il gradino di pendenza per gli scarichi, è corredato soltanto dei sanitari essenziali, senza ne vasca ne box doccia.

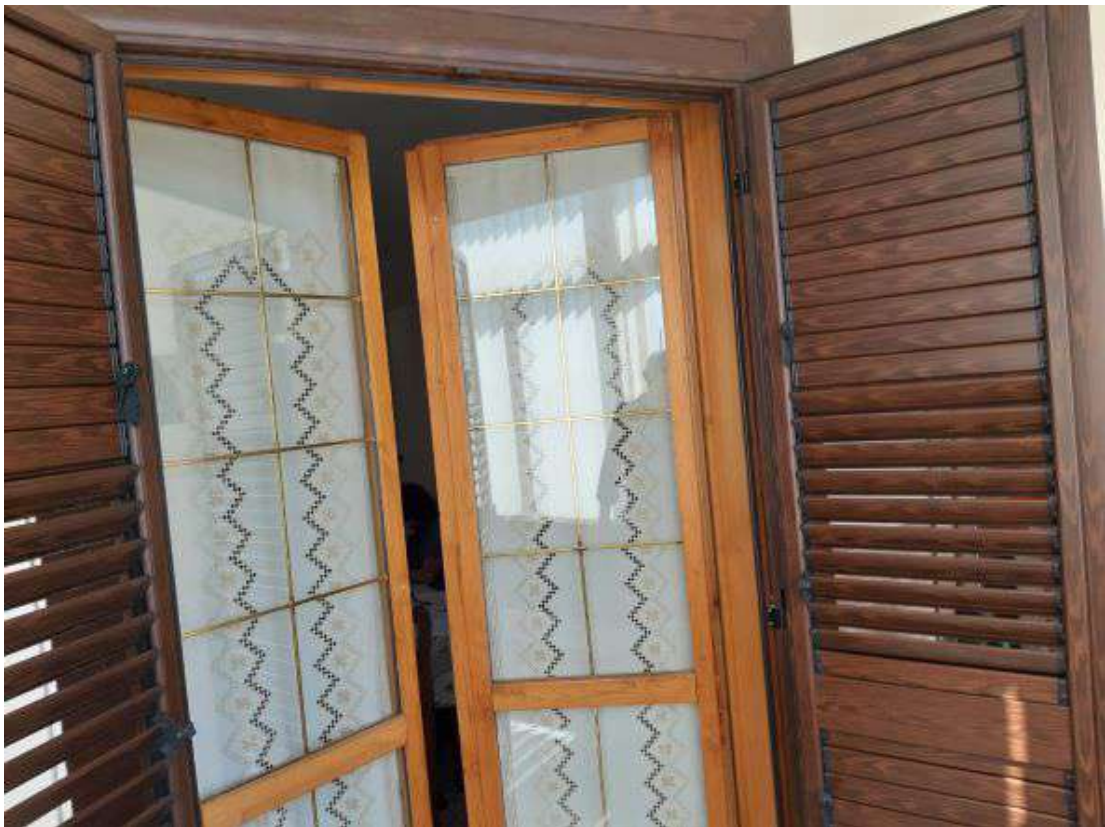
**FOTO n. 10 – Particolare infissi esterni**

Gli infissi esterni hanno persiane in alluminio preverniciato, color legno scuro, ed i battenti interni in legno massello di colore chiaro, con tamponatura in vetrocamera con inglesina dorata.

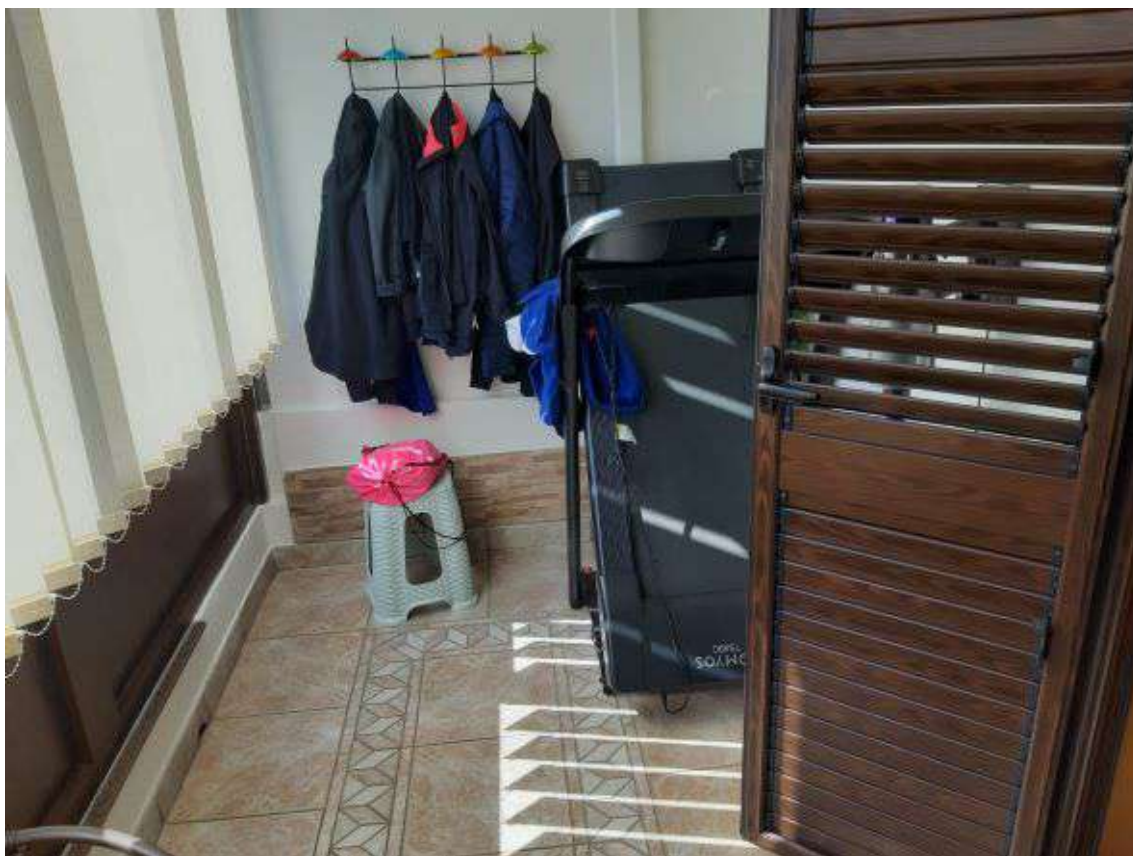
**FOTO n. 11 – Il vano ricavato con la chiusura del balcone**

Il balcone/veranda sul retro, si presenta chiuso da una struttura in alluminio con tamponatura in vetro semplice, è trasformato in un ulteriore vano che amplia la superficie interna dell'appartamento ma limita la luminosità ed aerazione alla zona giorno, che è sottesa alla stessa fonte luce/aria.

- La chiusura della veranda/balcone prospiciente sul retro del fabbricato è stata effettuata senza i prescritti provvedimenti autorizzativi e pertanto è da considerarsi abusiva.
- La divisione e chiusura del pozzo luce, trasforma un bene comune a tutte le unità del fabbricato, in un bene accessorio all'appartamento in questione. Anche questa trasformazione è stata effettuata senza le formali autorizzazioni e pertanto è da considerarsi abusiva.

Abbattimento del 10% per tener conto delle spese necessarie per la messa a norma degli impianti, per la sanatoria/rimozione dei piccoli abusi, nonché per l'assenza di garanzia per eventuali vizi occulti.

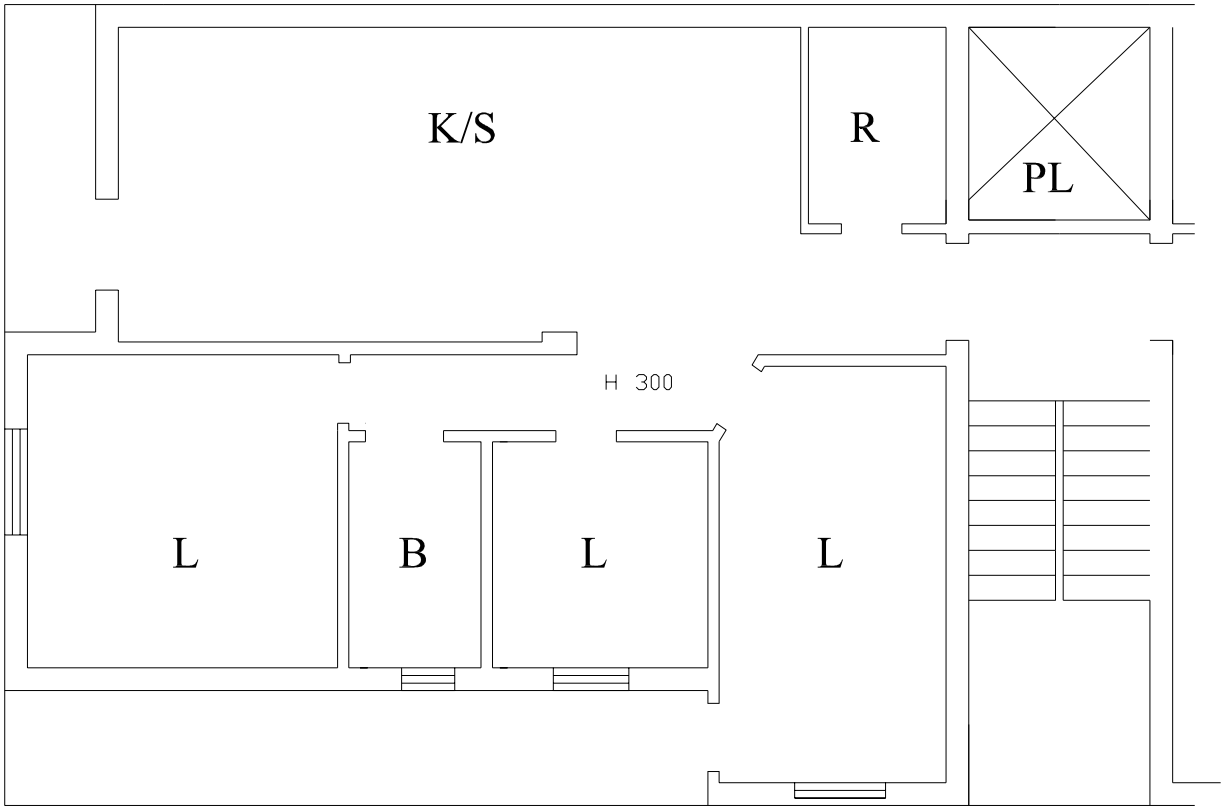
PLANIMETRIA INDICATIVA -  
POLISTENA F. 7 p.la 21 sub 5 -PIANO 1°

CATASTALE

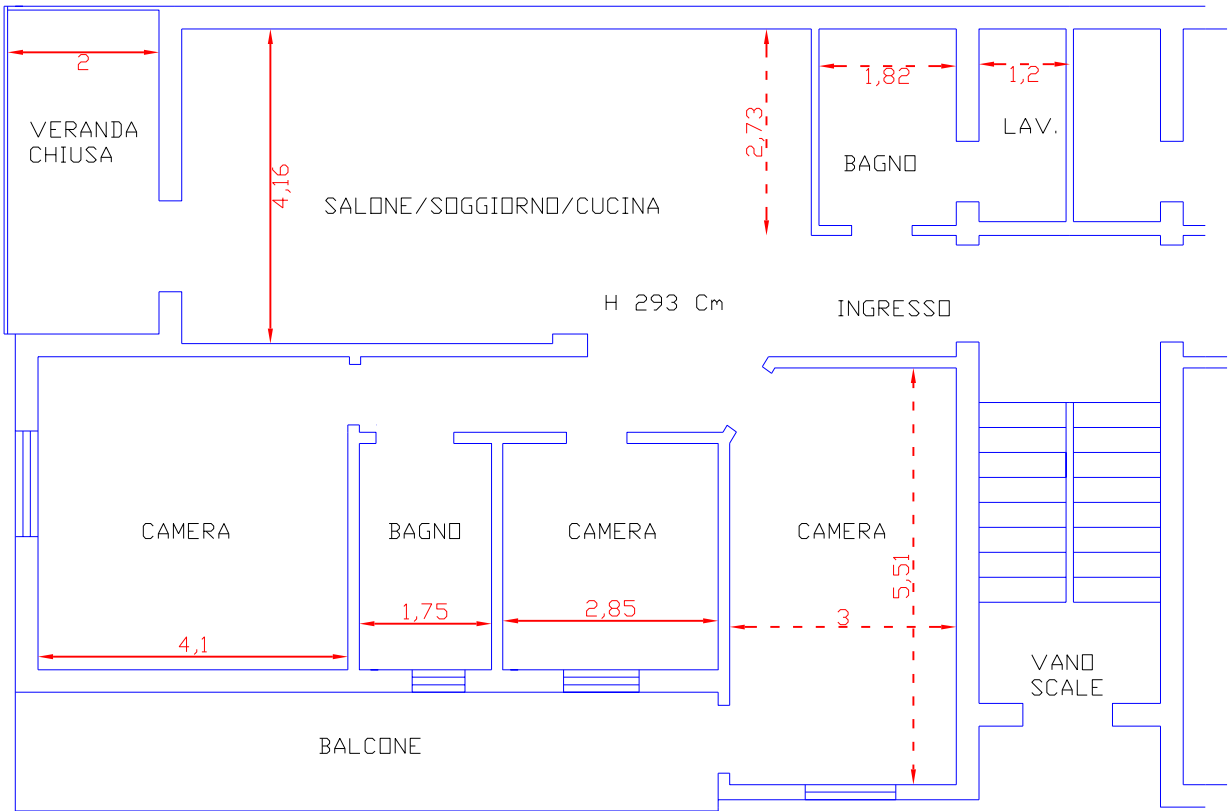
STATO DI FATTO

**N.B.** Per una articolata descrizione dell'immobile in esecuzione, si rimanda agli allegati fotografici e planimetrici – planimetria di fatto redatta su rilievi catastali e diretti.

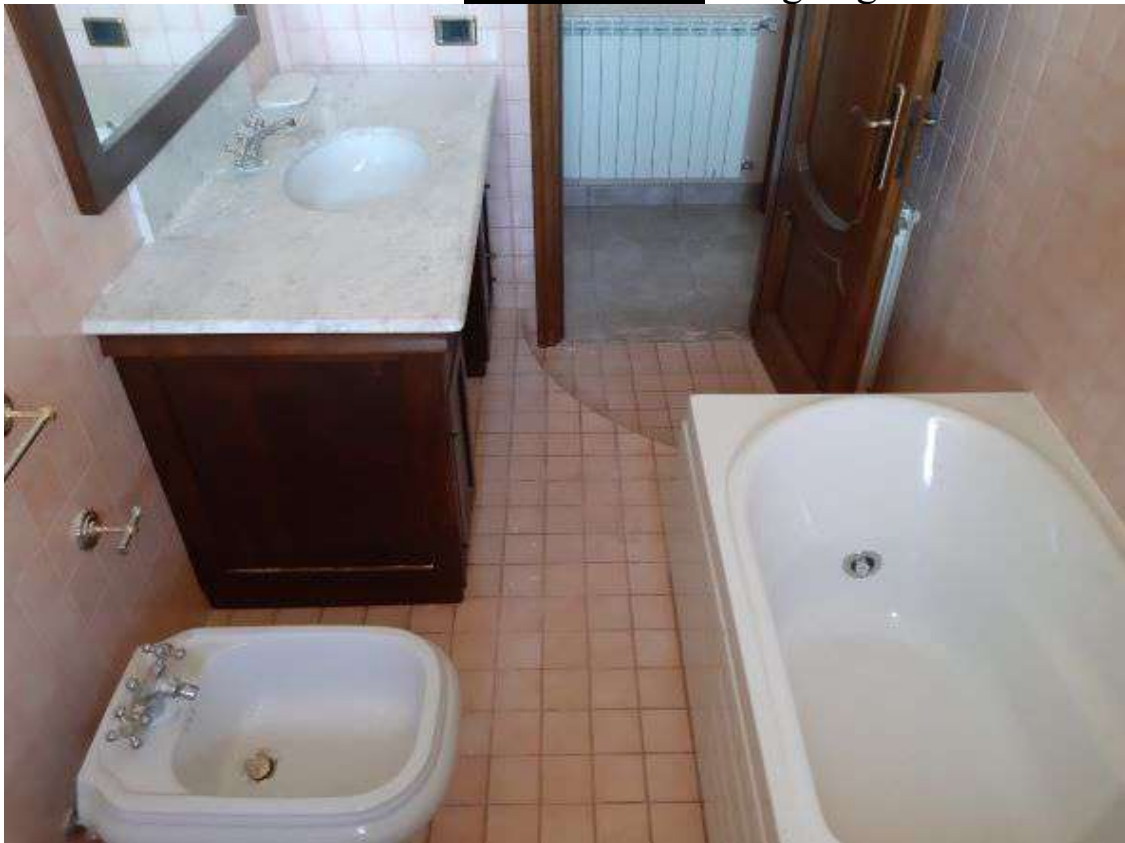
**FOTO n. 9 – Il bagno grande**

L'altro servizio igienico è a servizio della zona notte, presenta il gradino di pendenza per gli scarichi. Il soffitto si presenta con le finiture

scrostate, segno di recenti infiltrazioni d'acqua provenienti dal piano superiore.

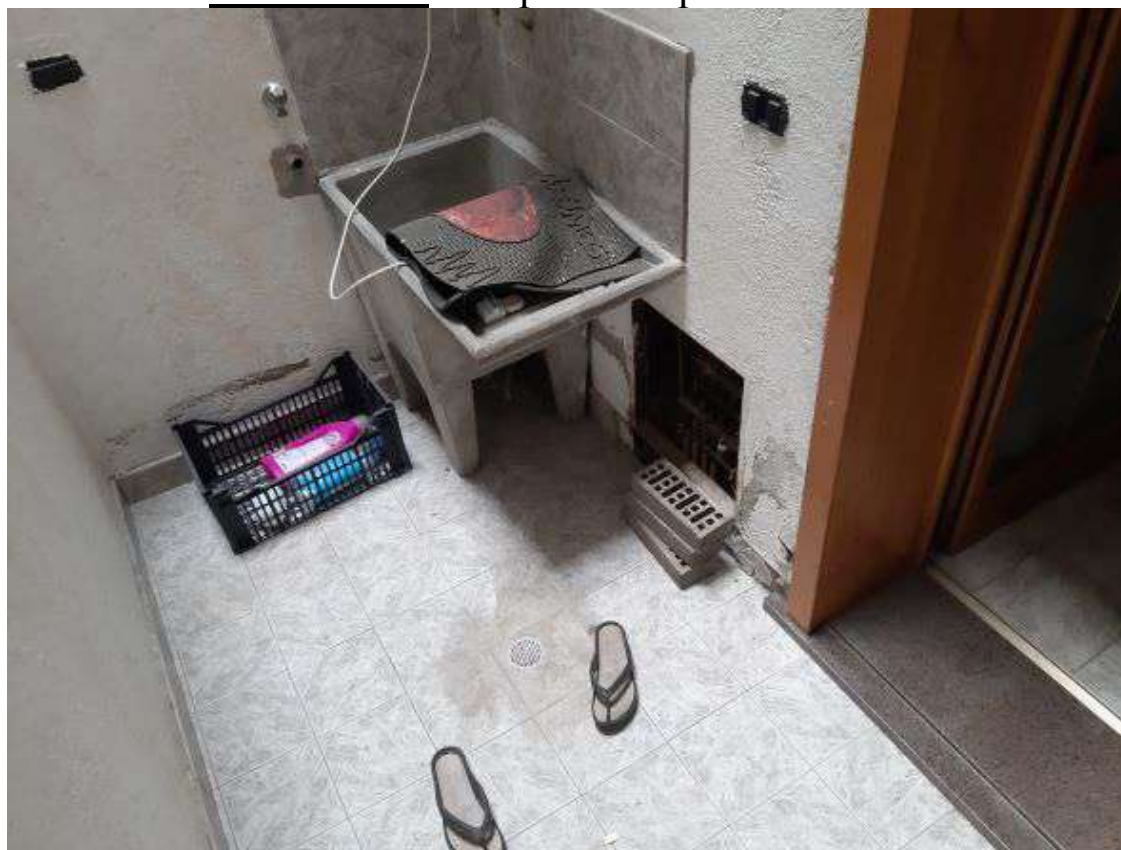
**FOTO n. 11** - La parte del pozzo luce adibita a lavanderia

- La divisione e chiusura del pozzo luce, trasforma un bene comune a tutte le unità del fabbricato, in un bene accessorio all'appartamento in questione. Detta trasformazione è stata effettuata senza le formali autorizzazioni e pertanto è da considerarsi abusiva.

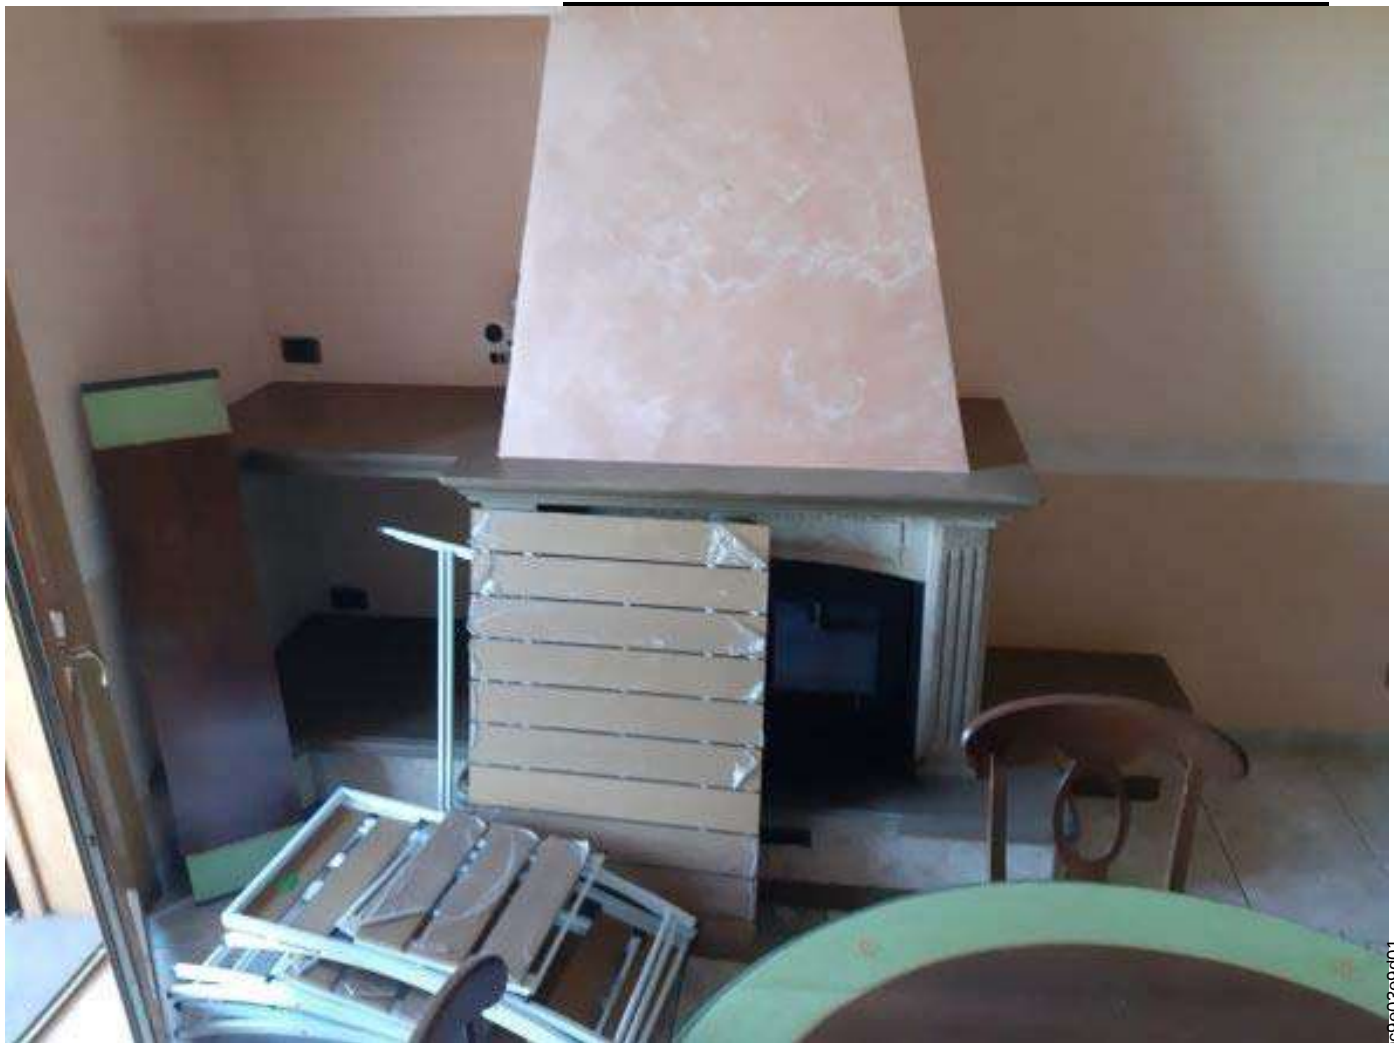
**FOTO n. 13- Particolare del termocamino**

Oltre all'impianto a metano l'appartamento è corredato di riscaldamento con termocamino alimentato a legna.

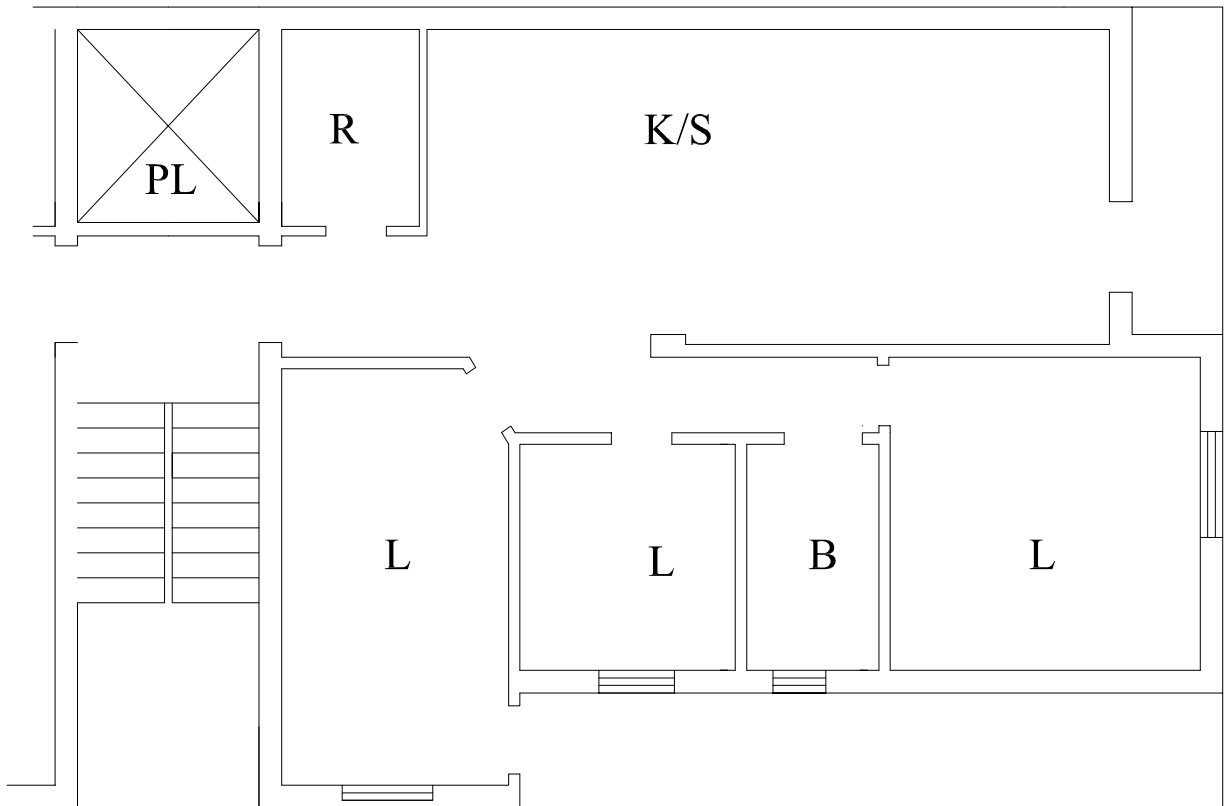
PLANIMETRIA INDICATIVA -  
POLISTENA F. 7 p.lla 21 sub 6 -PIANO 1°

CATASTALE

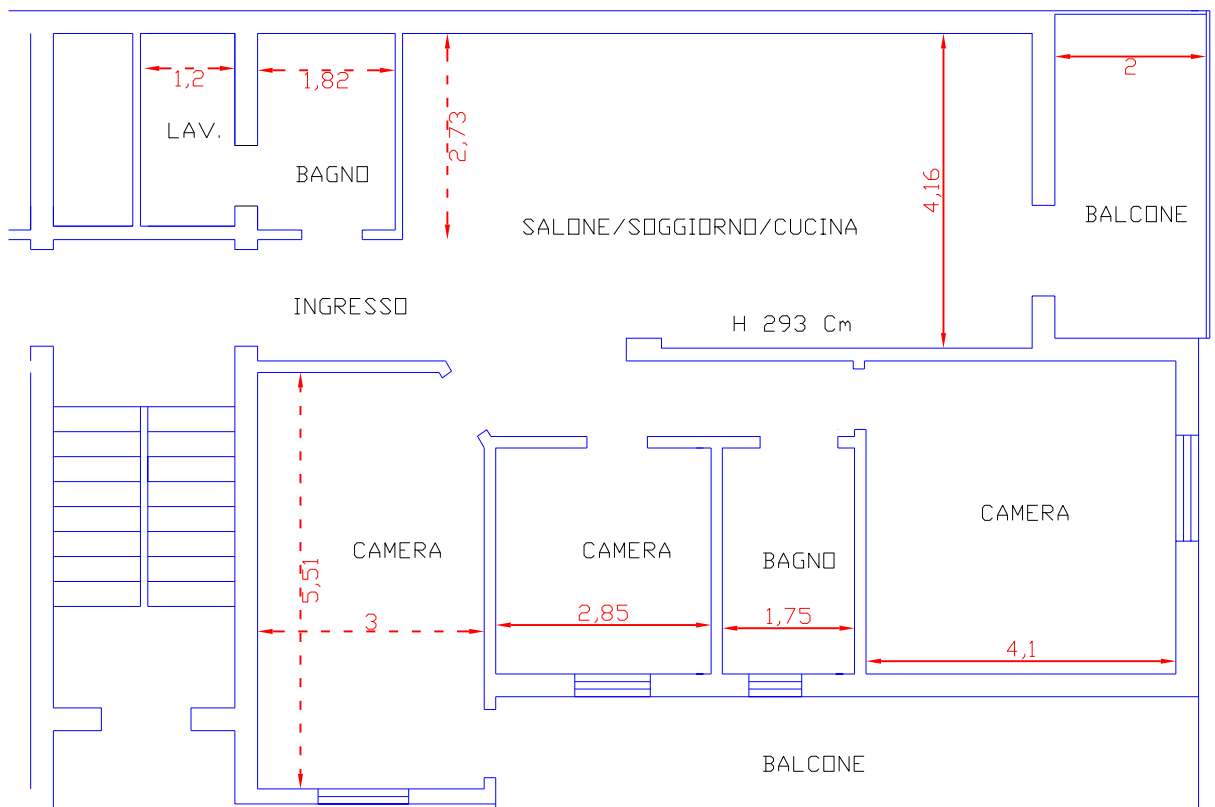
STATO DI FATTO

**N.B.** Per una articolata descrizione dell'immobile in esecuzione, si rimanda agli allegati fotografici e planimetrici – planimetria di fatto redatta su rilievi catastali e diretti.

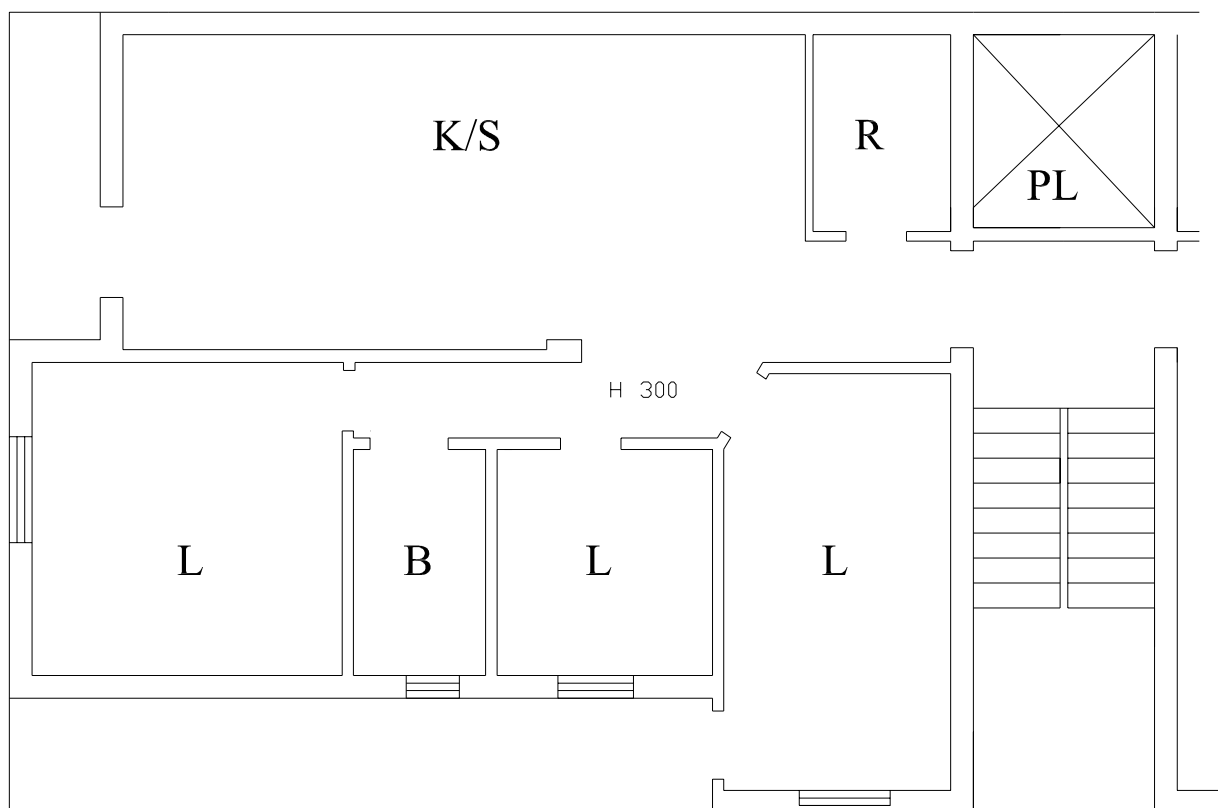
PLANIMETRIA INDICATIVA -  
POLISTENA F. 7 p.la 21 sub 7 -PIANO 2°

CATASTALE

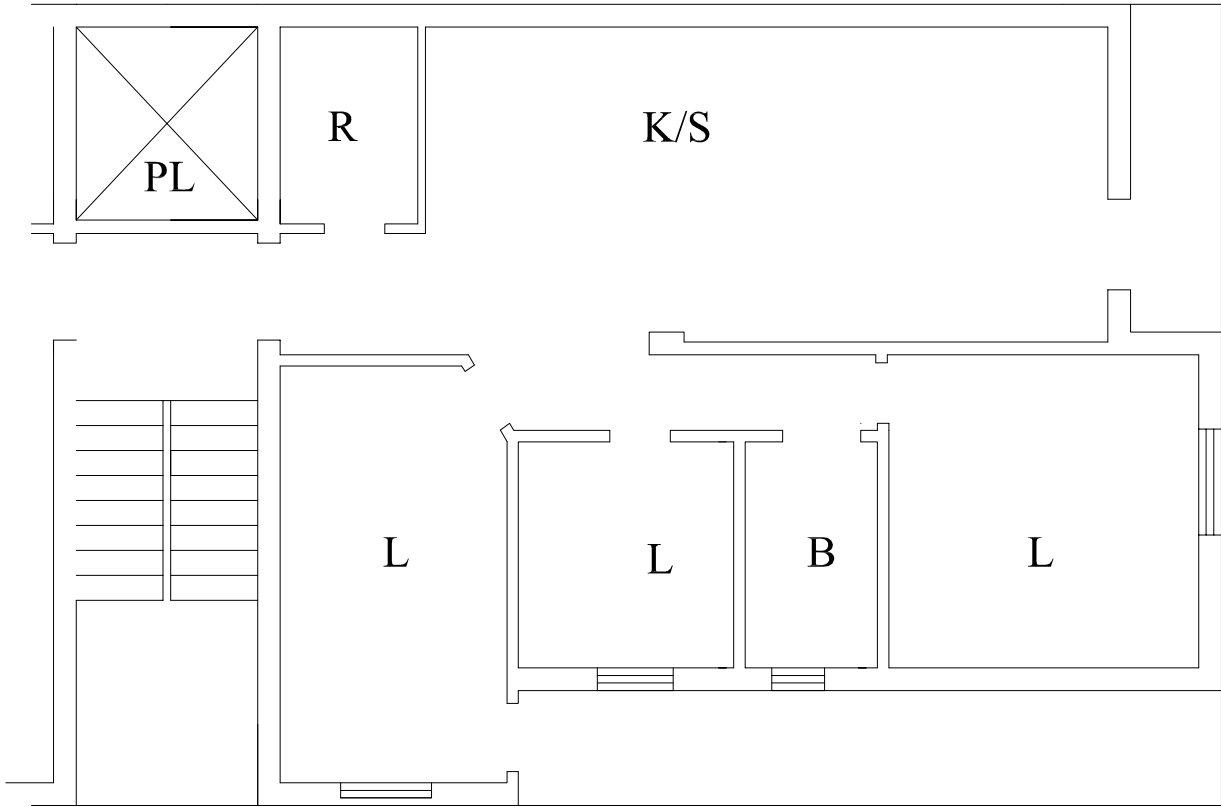
PLANIMETRIA INDICATIVA -  
POLISTENA F. 7 p.lla 21 sub 8 -PIANO 2°

CATASTALE

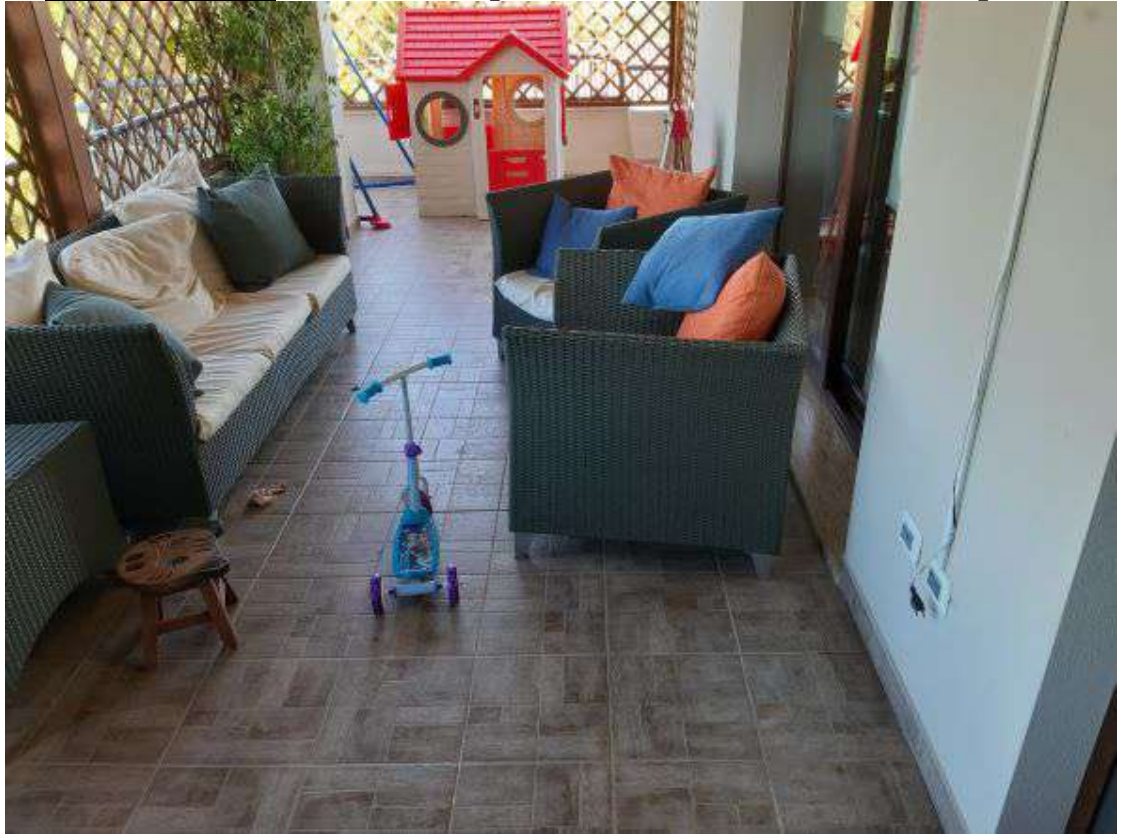
**FOTO n. 13** – Veranda coperta con affaccio sulla strada pubblica

- Vi è discordanza tra la planimetria di progetto, quella catastale e quella di fatto. Dette differenze derivano sia da una diversa distribuzione degli ambienti, sia da modifiche più importanti che riguardano incrementi di superficie e modifiche nella facciata. Le modifiche riscontrate non risultano supportate dai prescritti provvedimenti autorizzativi e pertanto sono da ritenersi abusivi.
