**TRIBUNALE DI LAGONEGRO**  
**UFFICIO ESPROPRIAZIONI IMMOBILIARI**

**RAPPORTO DI STIMA DEL COMPENDIO IMMOBILIARE**

**PATERNO DI LUCANIA, LI 30/09/2019**

**Oggetto: Procedimento di espropriazione immobiliare contro [REDACTED] promossa da  
Sagrato Italy s.r.l. rappresentata e difesa dall'Avv.to Giuseppe Panza. R.G.E. n.°10/14**

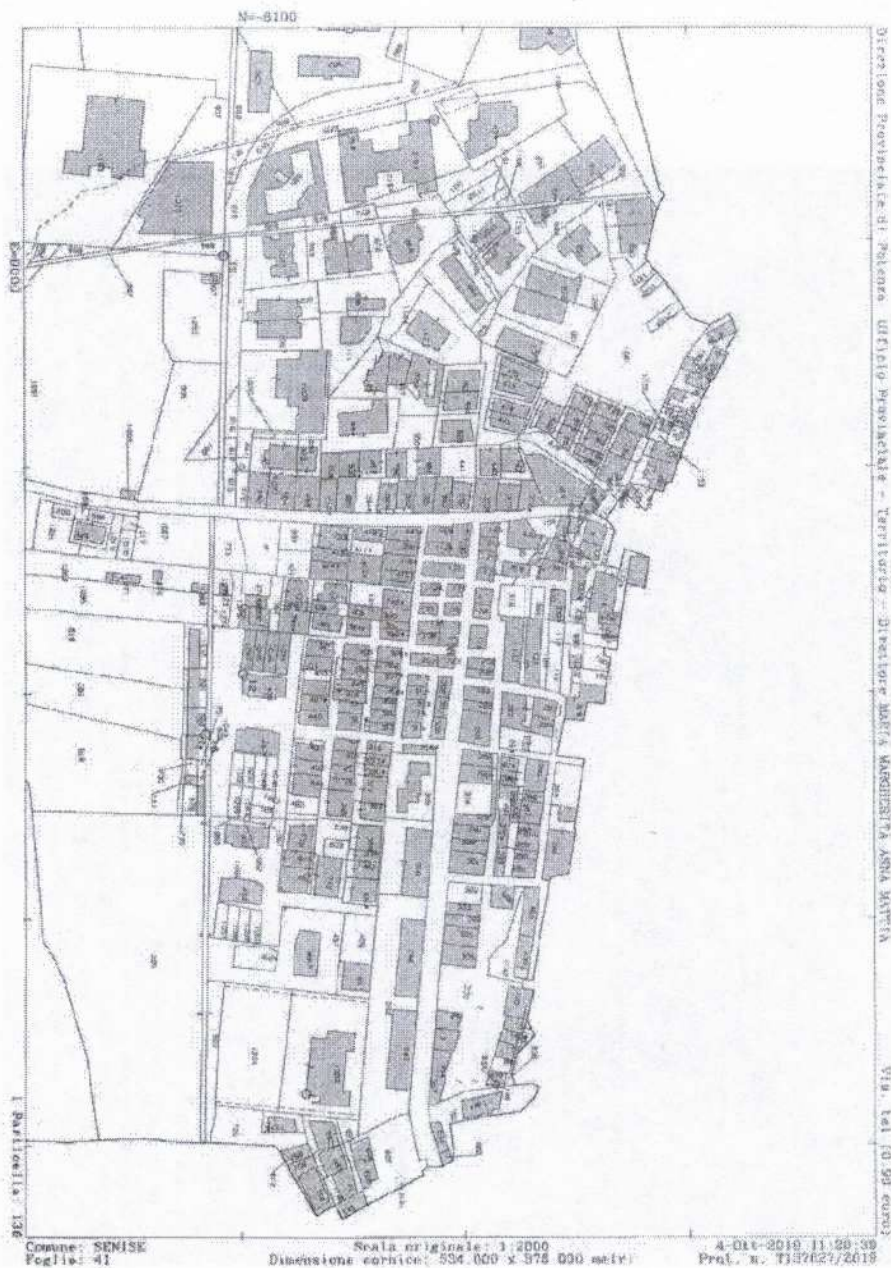
Si riporta di seguito la planimetria catastale e l'ortofoto della zona:

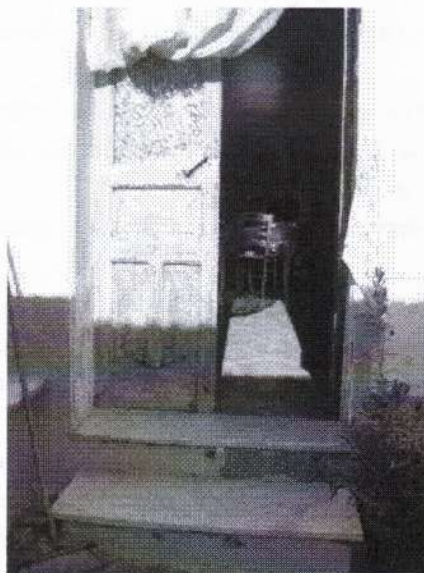
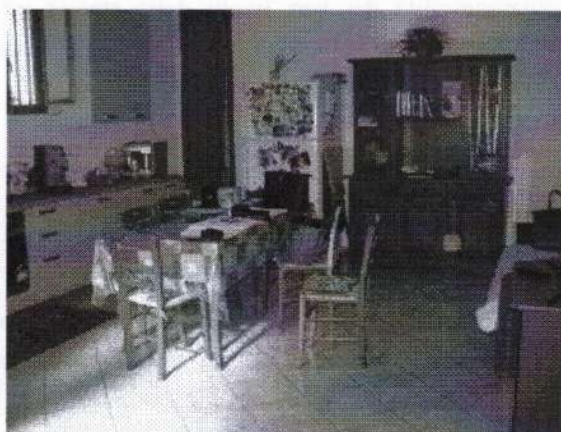
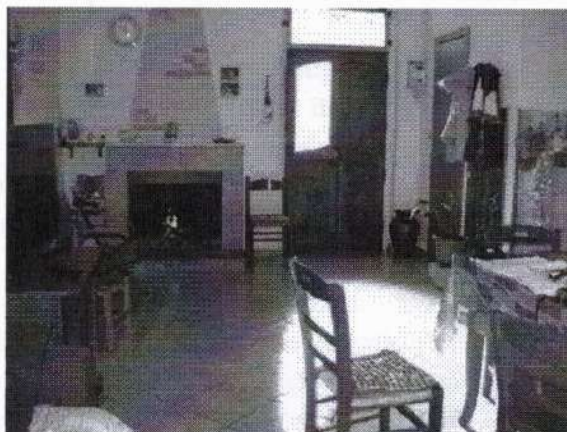
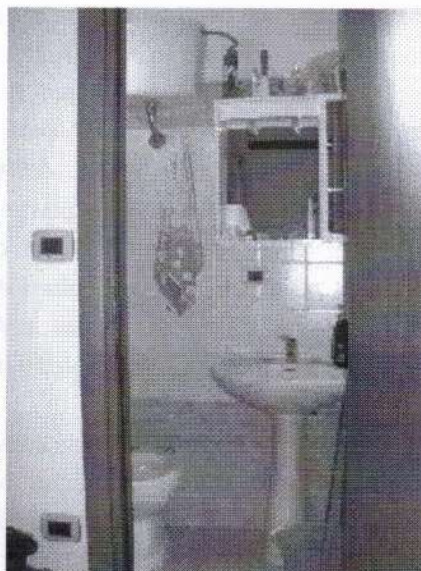
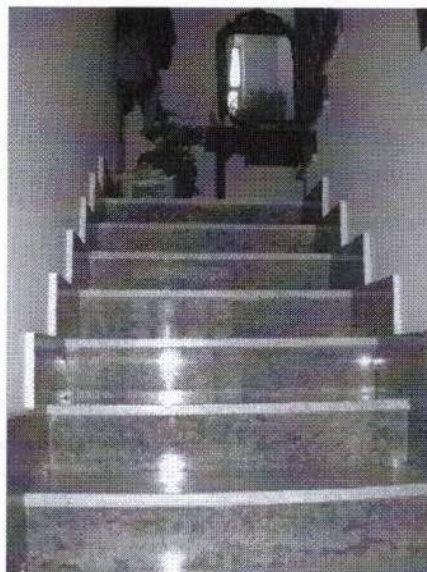
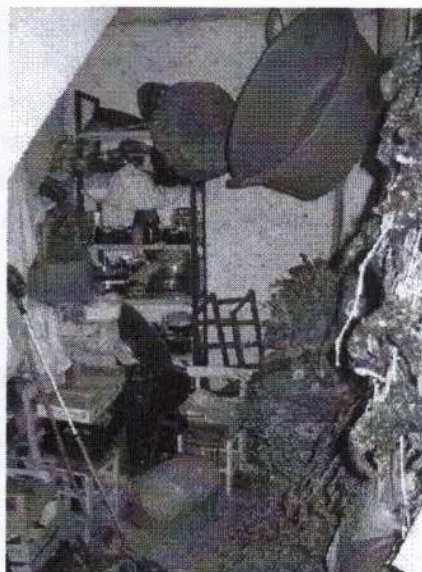
**Documentazione fotografica relativa all'abitazione:      vista interni**

Il pavimento è realizzato in piastrelle di ceramica parimenti al bagno ed ai rivestimenti murari.

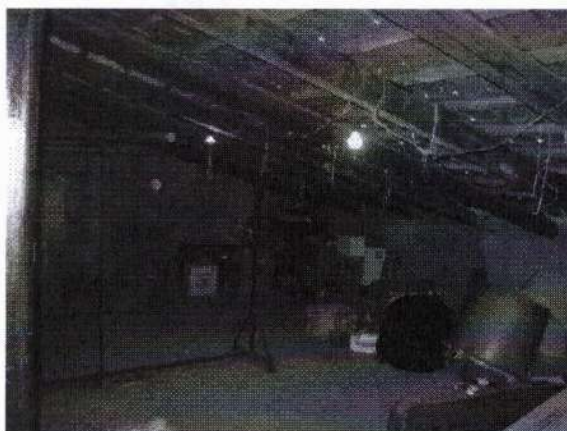
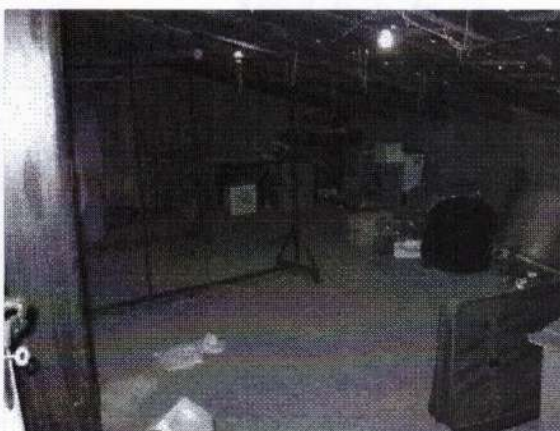
Documentazione fotografica relativa al piano III:

Il piano sottotetto presenta un ampio locale accessibile dal vano scala; non risulta abitabile poiché non ultimato. Presenta a vista la struttura portante del manto di copertura; le pareti in elevazione sono rivestite di intonaco rustico. Il pavimento è realizzato in getto di cemento.
