# TRIBUNALE CIVILE DI LANUSEI

**FALLIMENTO Produzione e Lavoro MONTE ORO**  
**Società Cooperativa a.r.l. -**

## RELAZIONE TECNICA

- **Terreno sito nel Comune di Lotzorai, ubicato al km 2+300 della S.P. 56 che collega Lotzorai a Talana, individuato al NCT al Foglio 8 mappale 4 di mq 16.580, con soprastanti fabbricati.**

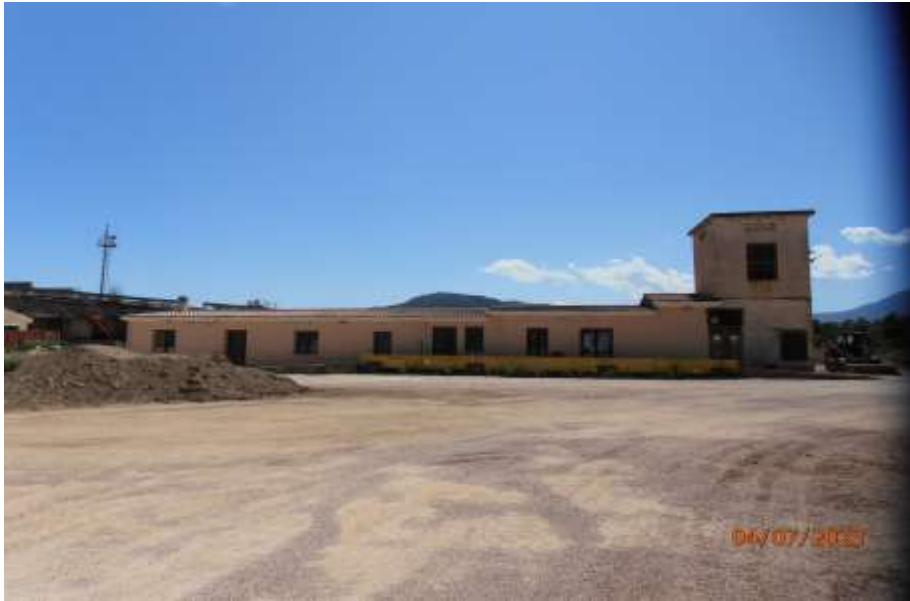
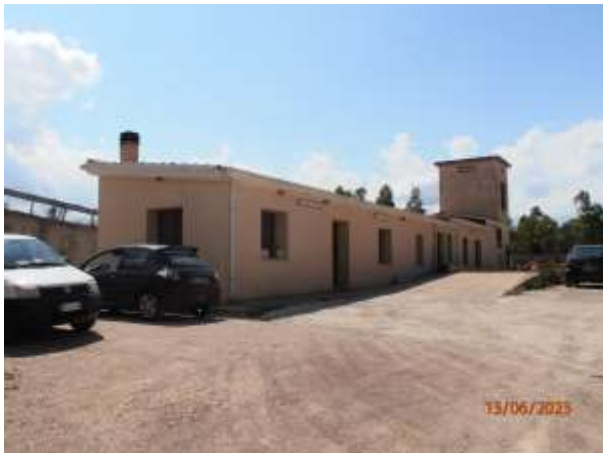
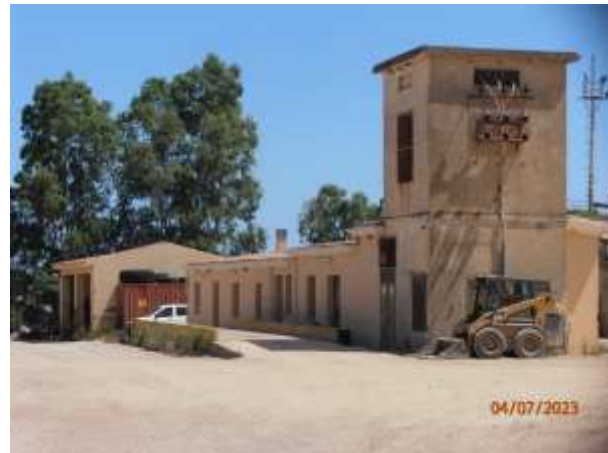
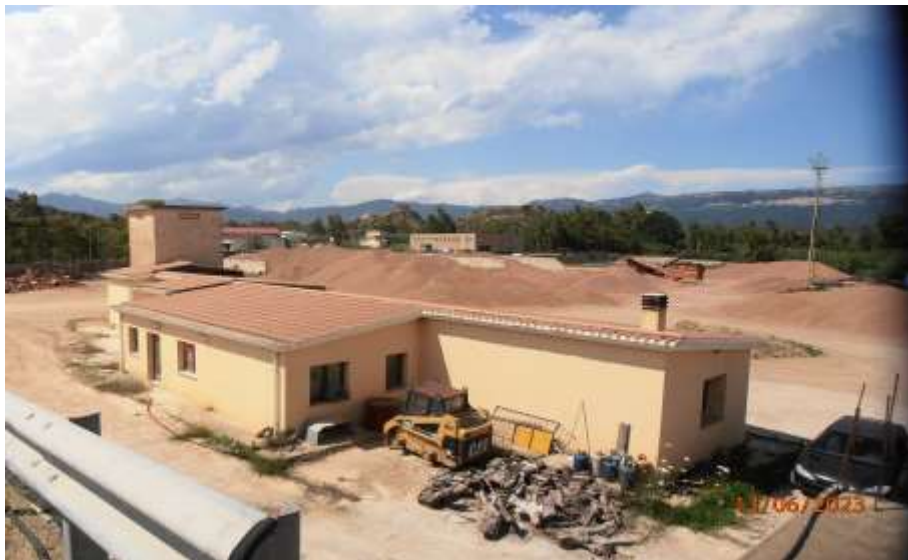
### A. Fabbricato adibito a sala mensa, ufficio, alloggio del custode e cabina Enel

L'immobile risulta finito in tutte le sue parti anche se attualmente si presenta in mediocre stato di conservazione.

Il fabbricato risulta dotato di impianto idrico, fognario ed elettrico; nell'ufficio bolle è presente un condizionatore.

Nel prospetto nord-est, a distanza di circa un metro dal fabbricato è presente una pesa per automezzi.

1. Sagoma del fabbricato differente da quella autorizzata, con superficie di sedime pari a mq 200,23 a fronte di mq 208,98 di progetto;
2. Diverso numero, dimensione e posizione delle aperture in facciata;
3. Differente distribuzione degli spazi interni.
4. Il locale nel retro ovvero l'alloggio del custode risulta longitudinalmente più corto di circa 1 mt (mt 10,75 anziché mt 11,85), sono presenti anche altre variazioni esterne

5. La cabina Enel le dimensioni sono differenti da quelle riportate nel progetto ufficiale, così come quelle dei quadri elettrici;

Alla luce di quanto rilevato, alla data odierna, le difformità che comportano aumento di superficie e volumetria NON POSSONO ESSERE SANATE secondo gli attuali assetti legislativi (Sentenza Consiglio di Stato, Sez. VI, 6.9.2018, n. 5245 e Sez. I, parere 7.2.2019 n. 390 – in essa viene riportato che occorre non solo che l'abuso sia stato compiuto prima della vigenza del d.lgs. n. 157/2006 ma anche che la relativa domanda sia stata presentata prima di tale termine, in difetto non sono sanabili) mentre quelle con volumetria ridotta possono essere oggetto di sanatoria. Pertanto occorre procedere con il ripristino dello stato dei luoghi laddove vi è aumento di superficie e volume rispetto al progetto approvato, mentre le difformità riguardanti le aperture o le variazioni interne possono essere sanate con una SCIA edilizia in sanatoria.

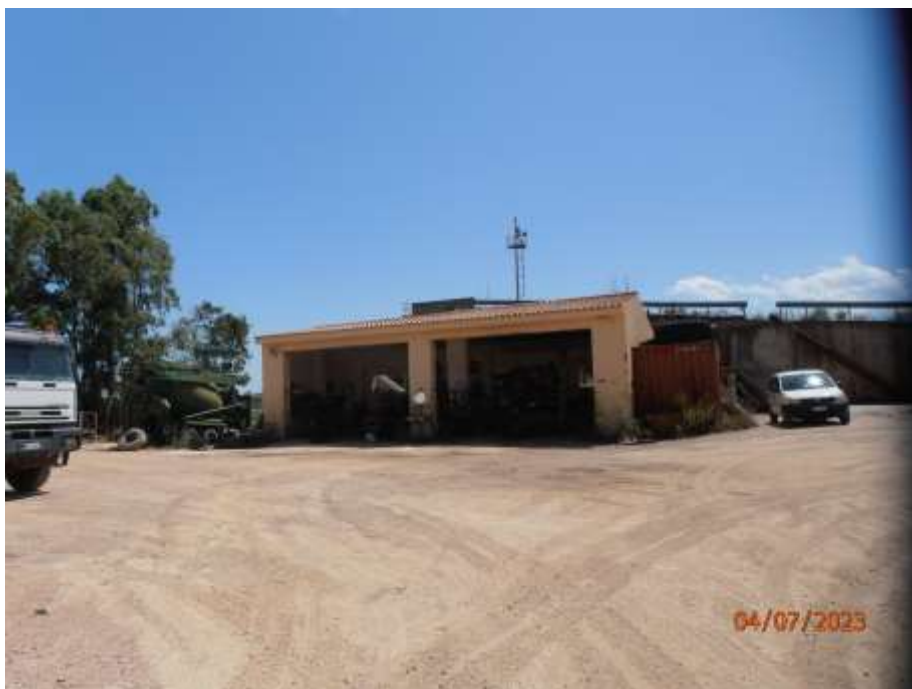
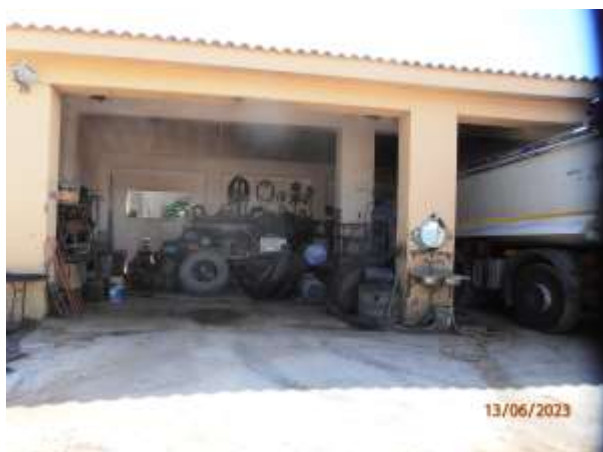
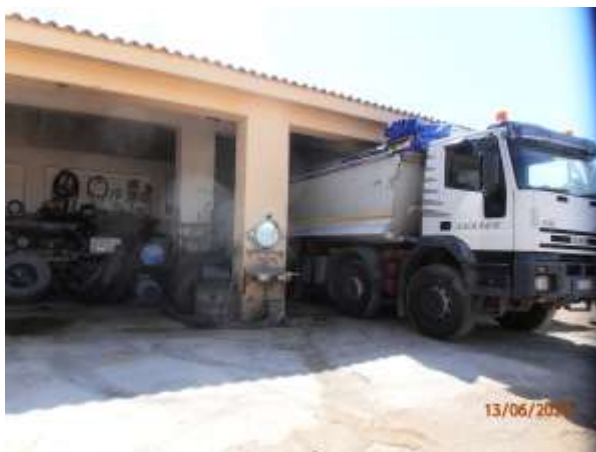
**B. Fabbricato adibito rimessaggio automezzi**

L'immobile ha struttura portante intelaiata con pilastri e travi di calcestruzzo armato, il solaio di copertura è realizzato con travetti e pignatte di alleggerimento. La copertura è rivestita da un manto di tegole laterizie, sia le pareti esterne che interne risultano intonacate e tinteggiate, il pavimento è realizzato con un battuto di cemento a vista. L'immobile si trova in medio stato di conservazione.

1. Diversa dimensione delle aperture in facciata;
2. Lievi variazioni delle dimensioni interne;
3. Lievi differenze nelle altezze interne.

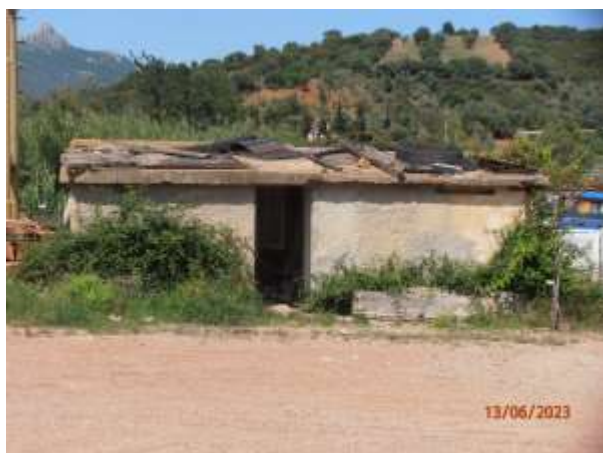
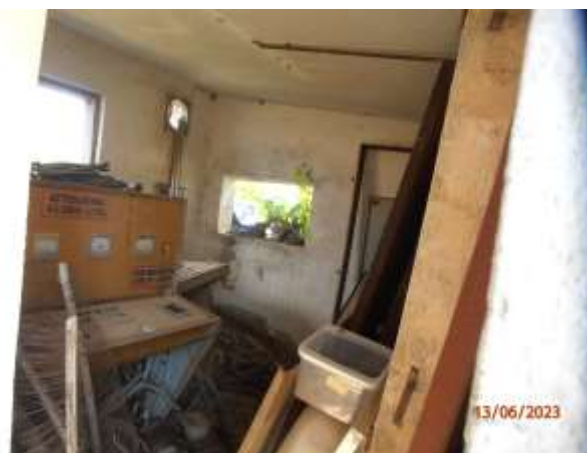
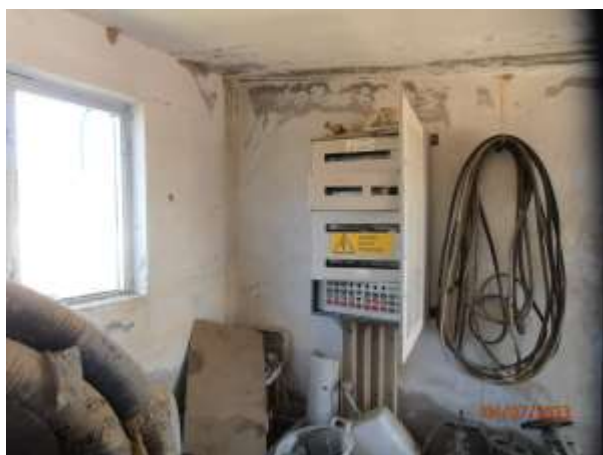
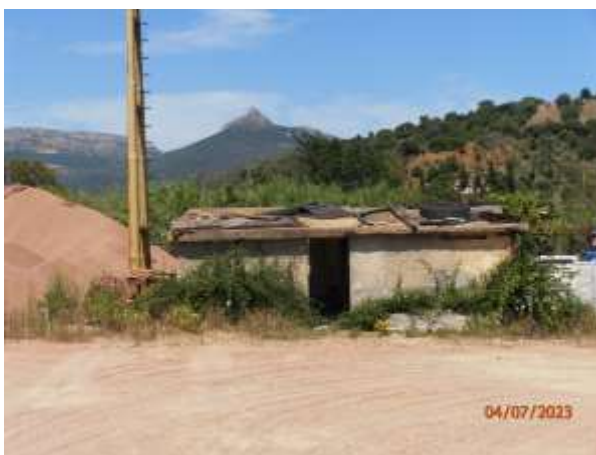
### C. Fabbricato adibito a locale macchine (n.1)

L'immobile risulta in completo stato di abbandono, nelle pareti e nel solaio di copertura sono presenti consistenti tracce di umidità. All'interno sono presenti vecchi impianti e macchine funzionali all'attività produttiva non più funzionanti.

Nel progetto autorizzato tali corpi di fabbrica non vengono rappresentati nel dettaglio (mancano piante, sezioni e prospetti), risultando unicamente schematizzati con un rettangolo nello sviluppo planimetrico dello stato attuale e della proposta progettuale.

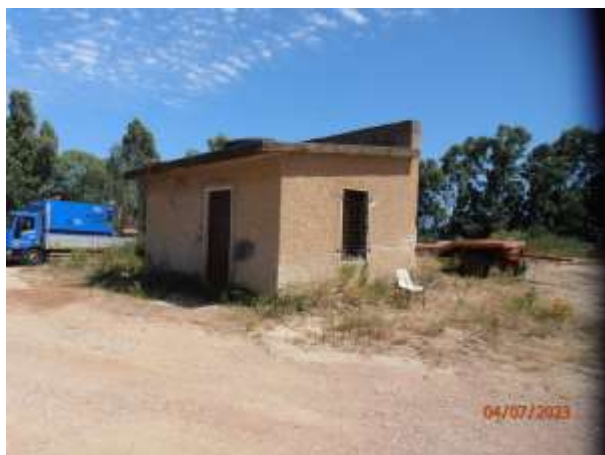
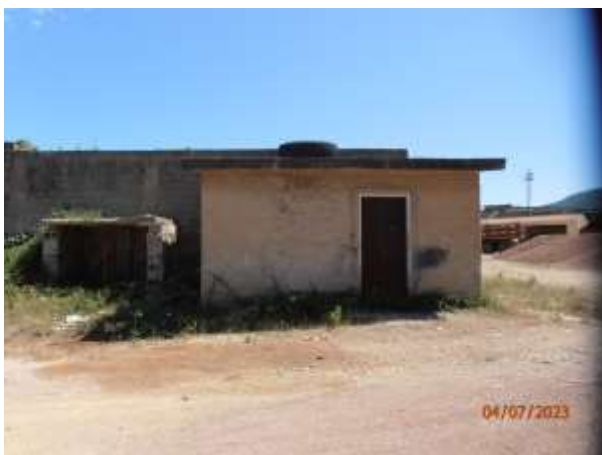
**D. Fabbricato adibito a deposito**

Entrambi i depositi risultano in completo stato di abbandono, nelle pareti e nel solaio di copertura sono presenti tracce di umidità. All'interno sono stoccati alcuni componenti di macchinari funzionali all'attività produttiva non più funzionanti.

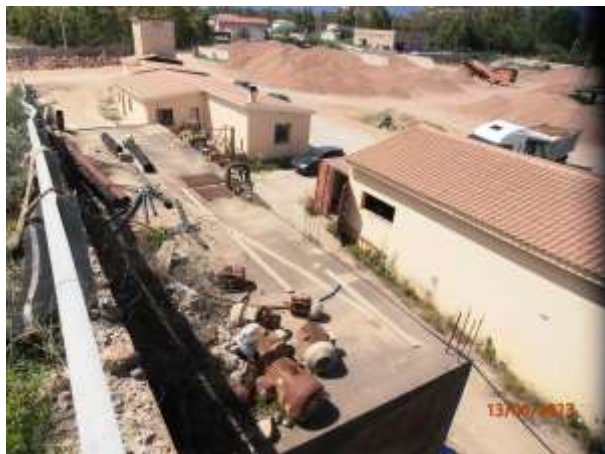
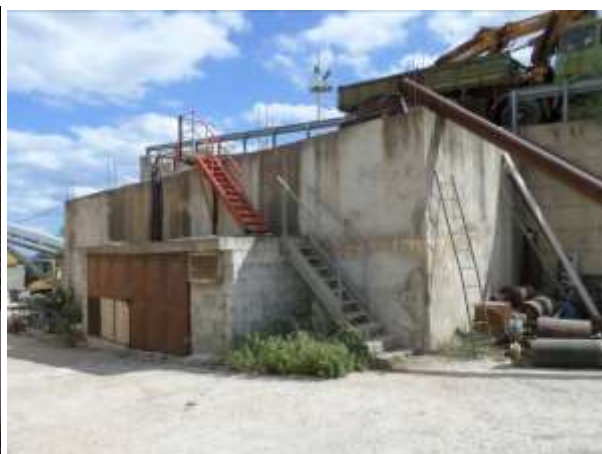
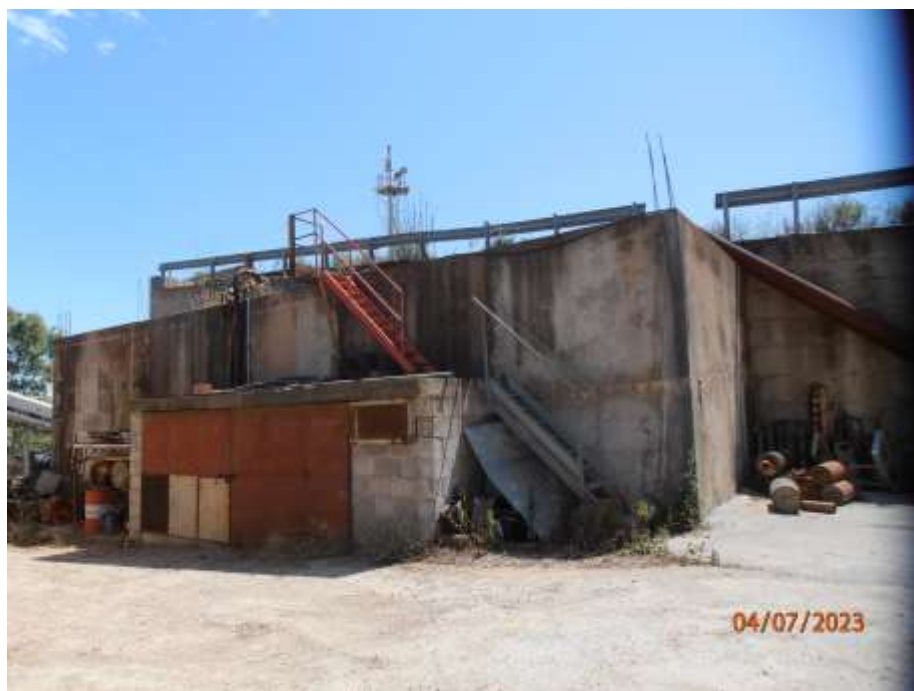
**E. Vasca per l'accumulo d'acqua**

Retrostante il ricovero automezzi è presente una vasca per l'accumulo d'acqua realizzata in calcestruzzo armato, avente le seguenti dimensioni esterne, lunghezza mt. 16,60, larghezza mt. 4,70 ed altezza mt. 5,00.

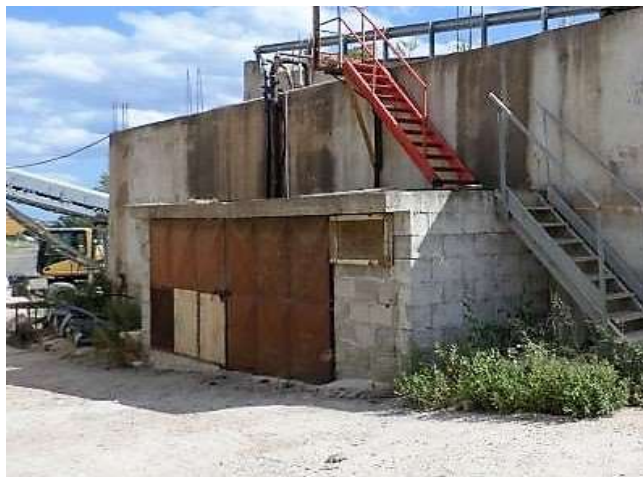
## F. Vano tecnico

In adiacenza a tale corpo di fabbrica è presente un vano tecnico utilizzato quale l'alloggiamento delle pompe, avente le seguenti dimensioni esterne, lunghezza mt. 6,65, larghezza mt. 1,90 ed altezza mt. 2,10.

Nel progetto autorizzato tale corpo di fabbrica non risulta rappresentato e quindi autorizzato.
