TRIBUNALE DI VERCELLI

## ESECUZIONE IMMOBILIARE R.G.E. N. 130/2024

-----  
CONSISTENZE IMMOBILIARI UBICATE IN  
VIA SALVO D'ACQUISTO N. 9, COMUNE DI TRINO (VC).

## RELAZIONE DI CONSULENZA TECNICA D'UFFICIO

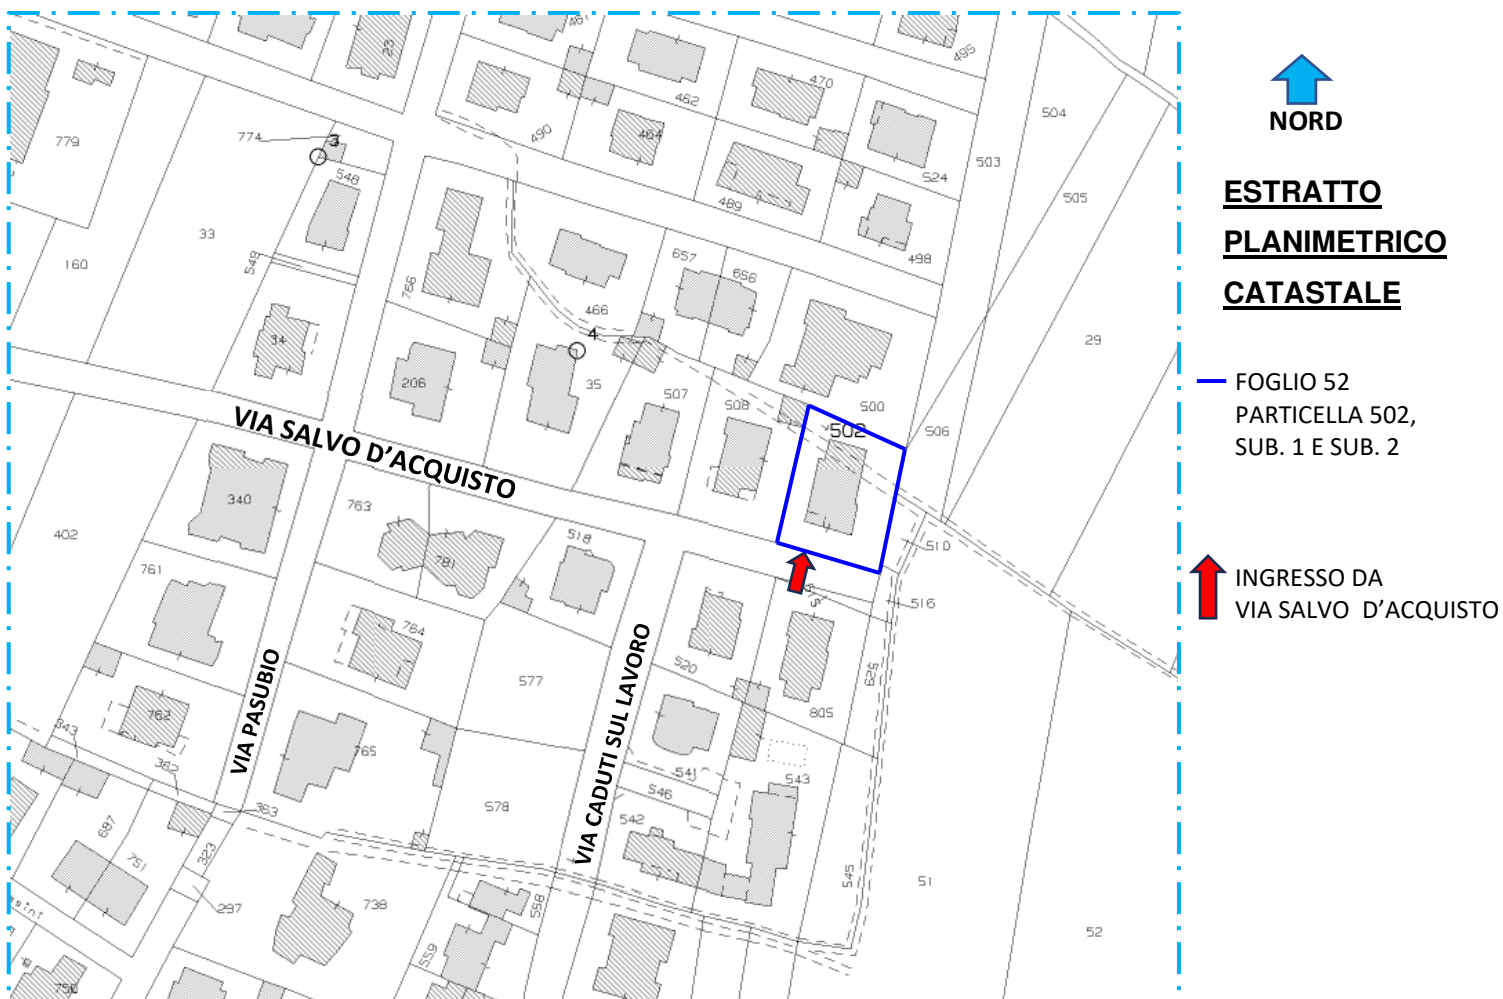
PARTICELLA 502  
DEL FOGLIO 52

La localizzazione dei beni risulta dall'estratto catastale (fuori scala) di seguito riportato.
