**Tribunale Ordinario di Roma - Sezione Fallimentare**

**Fallimento n. 129/2020  
NOVA Immobiliare Sviluppo s.r.l.**

**STIMA DI BENI IMMOBILI  
Via del Fontanile Nuovo n. 30 A e B Roma**

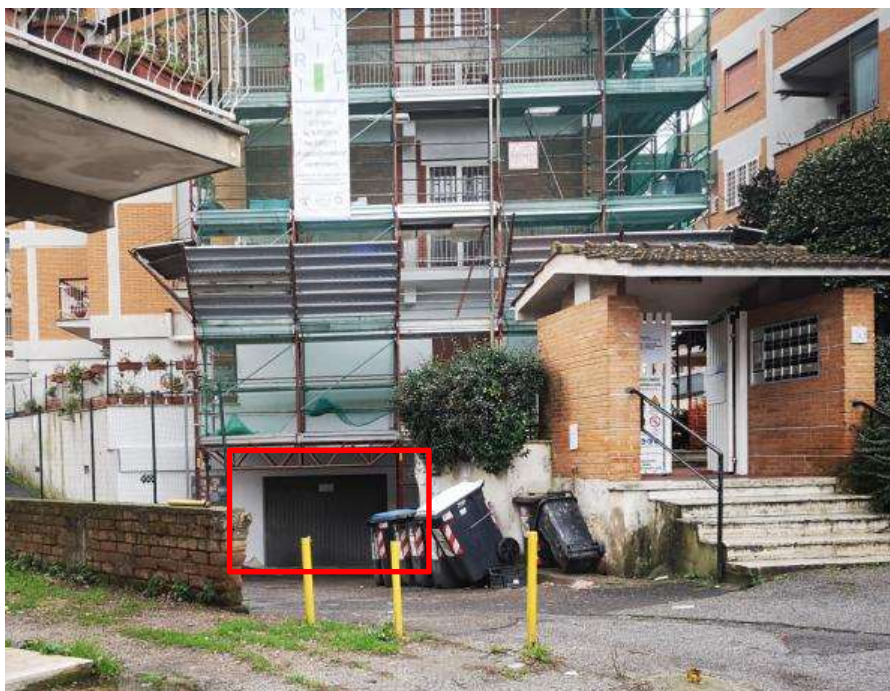
Gli accessi ai due locali garage, situati poco dopo l'ingresso condominiale e raggiungibili con un breve tratto di rampa in lieve pendenza, sono adiacenti tra loro e disposti ad angolo retto uno rispetto all'altro. L'accesso al garage situato sotto la palazzina B (civico 30B - particella 121) è visibile anche dalla strada ed è chiuso da una saracinesca metallica.

*Foto 4: Ingresso dell'autorimessa nel fabbricato con p.lla n. 121*

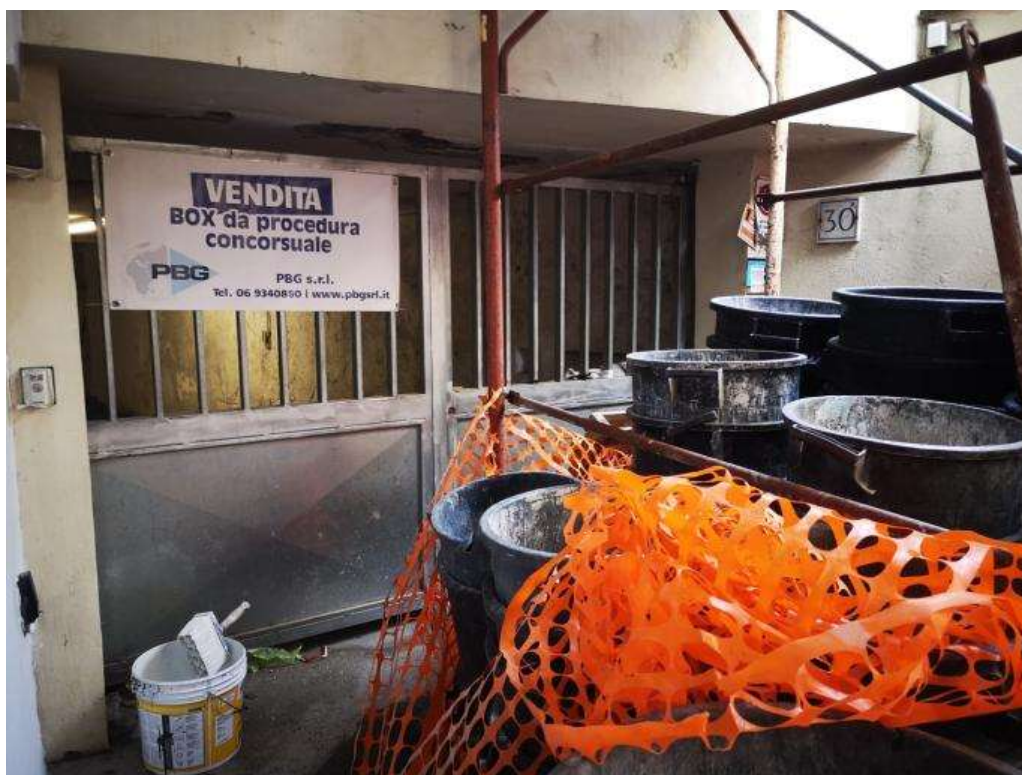
Al momento del sopralluogo, l'ingresso al garage sotto la palazzina A (civico 30A - particella 333), costituito da un cancello a doppia anta, si presentava ostruito per la presenza del ponteggio relativo a lavori di manutenzione dei fabbricati condominiali.

*Foto 7: Ingresso all'autorimessa del fabbricato con p.lla n. 333*

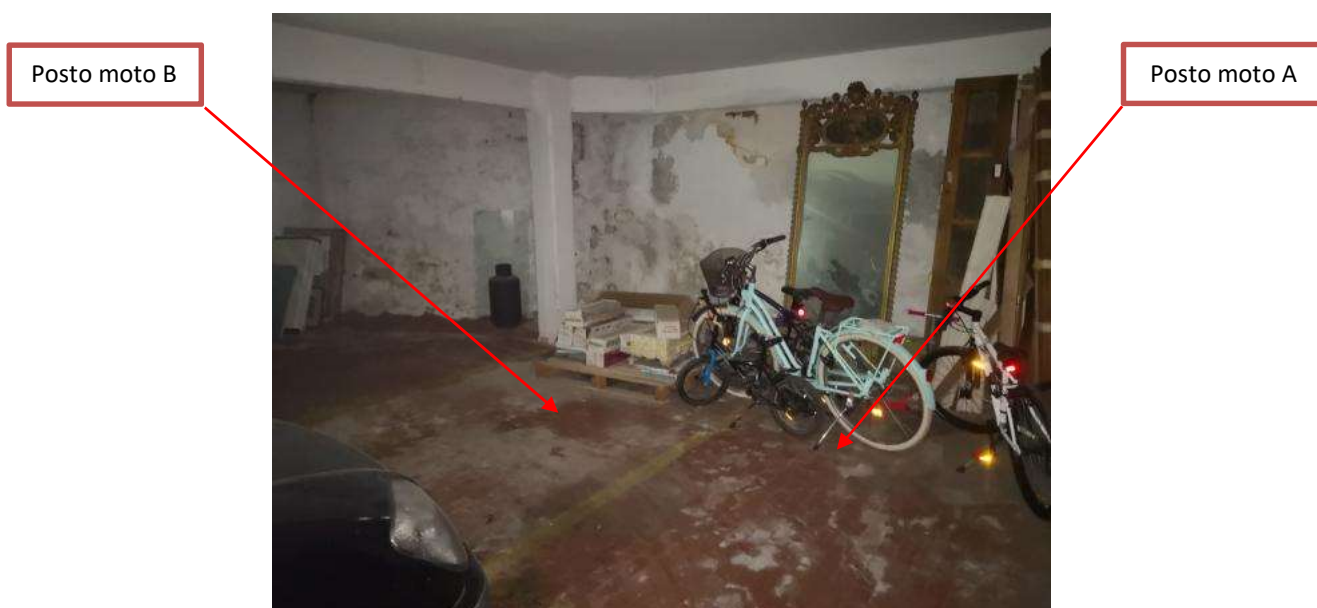
I posti moto denominati A e B sono adiacenti e con pianta rettangolare.

Le loro cattive condizioni di manutenzione sono evidenti, come per tutte le altre unità e, in generale, come già detto, sono le stesse per tutta struttura.

Foto 10: Posti moto interno A e interno B:

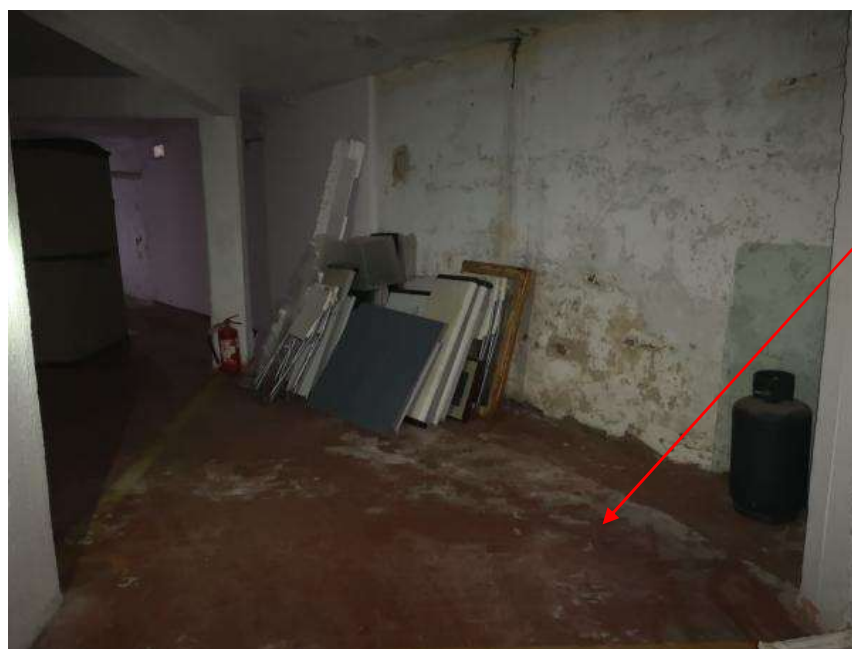
Il posto moto C ha una pianta di forma trapezoidale sufficientemente spaziosa ma di scomoda raggiungibilità.

*Foto 11: Posto moto interno C*

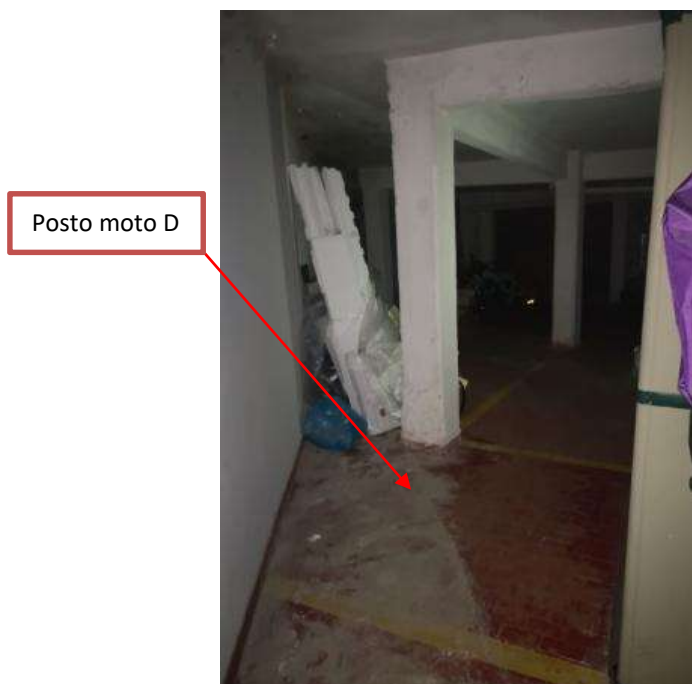
Anche il posto moto interno D ha una forma trapezoidale e non è comodamente raggiungibile così come il posto moto interno E, di pianta rettangolare e di modestissime dimensioni, adatto più ad un piccolo scooter che ad una moto.

*Foto 12: Posto moto interno D*

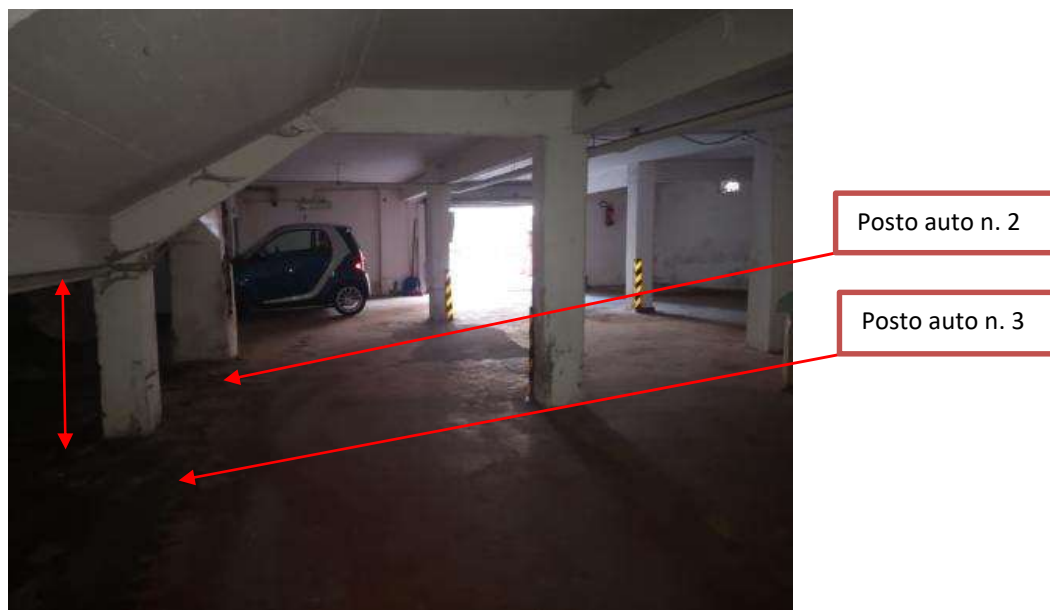
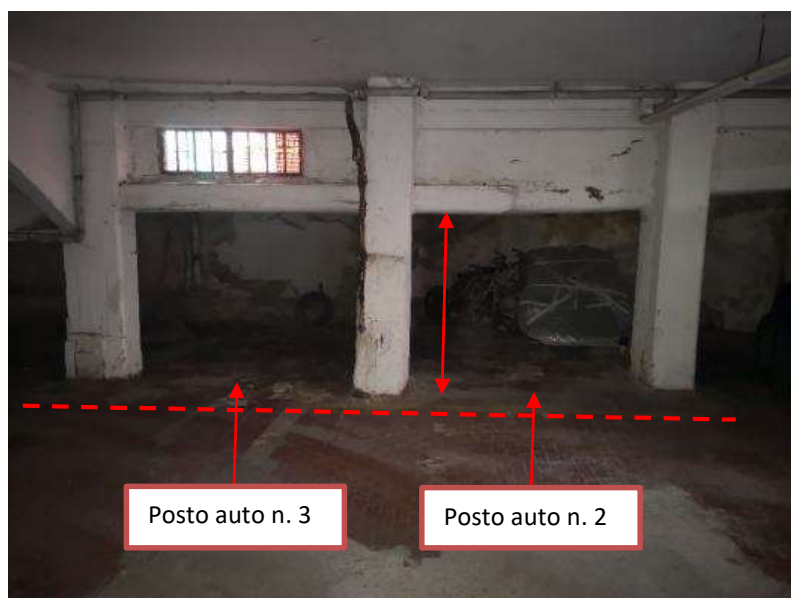
I posti auto contraddistinti con numero di interno 2 e 3, sono collocati in prossimità della porta di accesso all'autorimessa e facilmente raggiungibili. Hanno una pianta di forma rettangolare ma sono ricadenti nella zona più bassa dell'autorimessa laddove l'altezza da metri 2,45 si riduce a metri 1,45. Questa circostanza ne limita fortemente l'utilizzo poiché di fatto l'altezza media di una macchina è superiore e quindi queste unità, più che come posti auto, possono essere utilizzate come posti moto o zone di deposito.

*Foto 14: Posti auto interni numeri 2 e 3*

*Foto 15: Posti auto interni numeri 2 e 3 - vista frontale*

<sup>3</sup> Il prezzo a corpo delle unità n. 2 e n. 3 tiene conto della limitazione di utilizzo dovuta all'altezza ridotta di m 1,45.

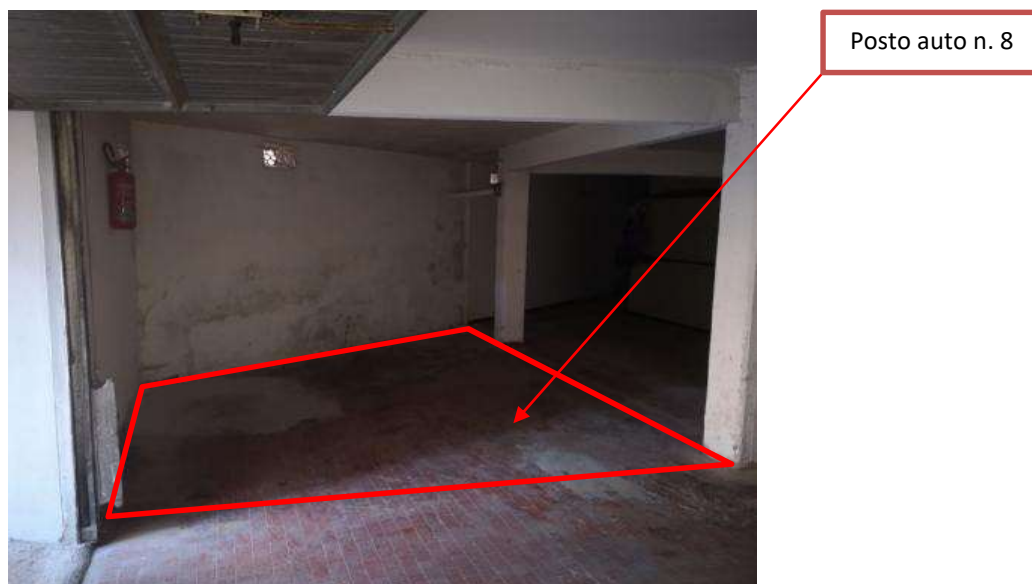
L'ultimo posto auto che si trova in questa autorimessa, è contraddistinto con numero di interno 8. Ha la pianta di forma trapezoidale ed è il più comodo tra tutti poiché è di maggiori dimensioni rispetto agli altri, con altezza di m 2,45, ed è situato a ridosso della porta di accesso all'autorimessa con la migliore fruibilità.

*Foto 16: Posto auto interno numero 8*

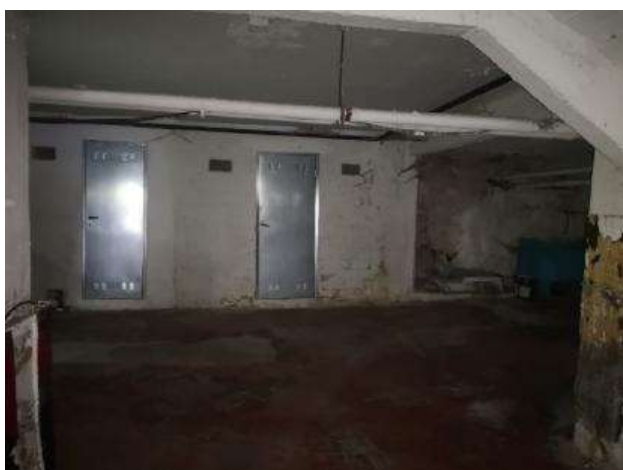
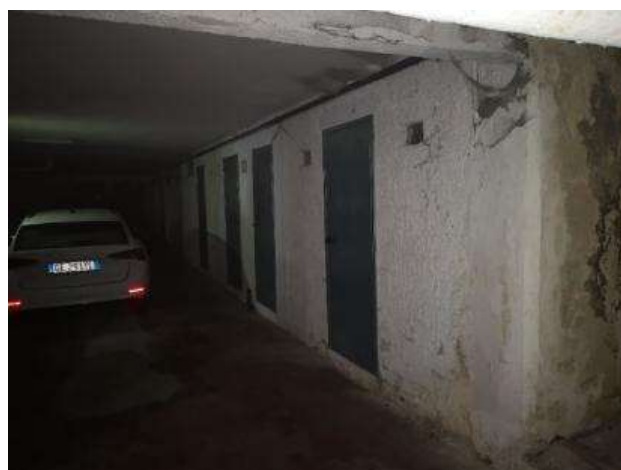
Infine, all'interno dell'autorimessa al civ. 30B (particella 121), si trova un manufatto di forma parallelepipedica lungo circa m 10,70 con profondità di soli m 0,80. Qui sono collocate 4 piccole cantine chiuse da altrettante porte in ferro.

*Foto 17: Cantine numeri 3 e 4*

*Foto 18: Blocco Cantine*

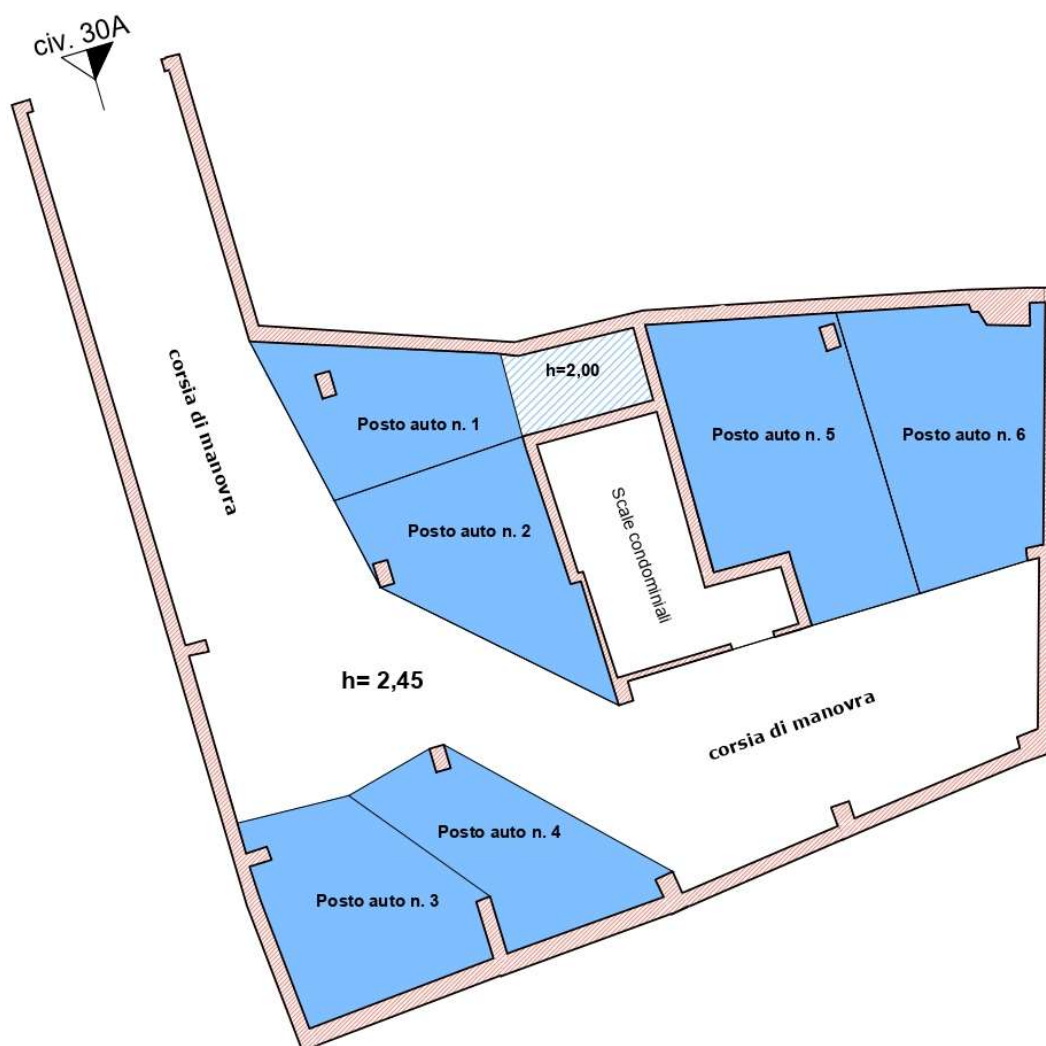
Anche per i posti auto presenti nella seconda autorimessa (civico 30A - particella 333), viene di seguito riportato il grafico dove schematicamente è stata rappresentata la distribuzione dei sei posti che la compongono.

Figura 3: Grafico rappresentativo dei posti auto nel seminterrato al civico 30A

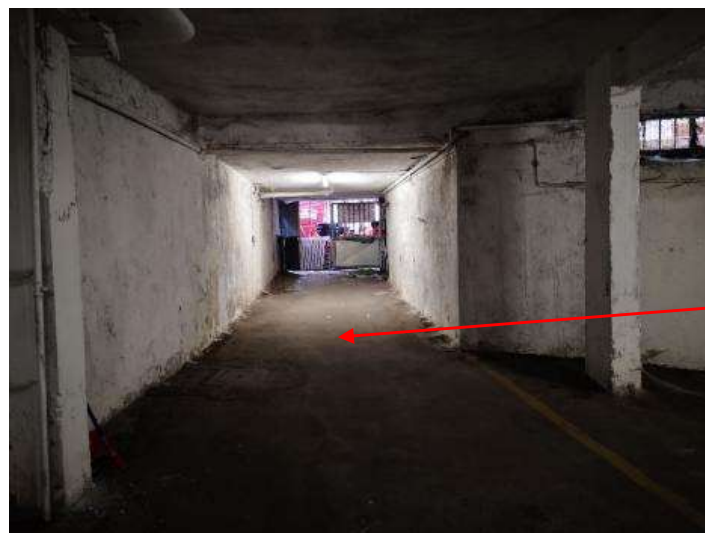
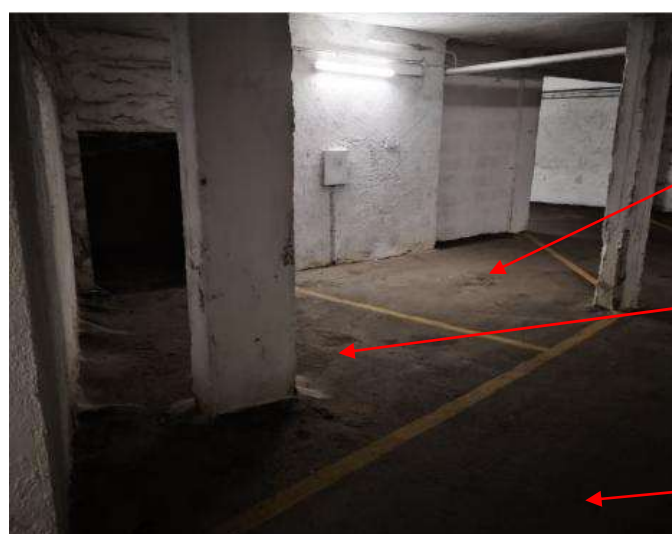
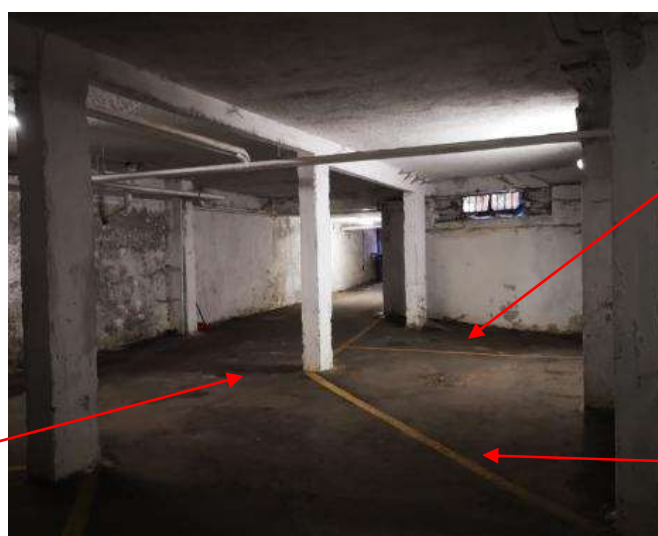
Subito dopo il cancello di ingresso si percorre un corridoio rettilineo di circa 6 metri al termine del quale, sulla sinistra, si trova uno spazio dove si trovano delimitati due posti auto identificati con gli interni numero 1 e numero 2. Entrambe le unità immobiliari sono di forma irregolare. Il posto auto numero 1 comprende uno spazio di larghezza pari a 190 cm con un'altezza ridotta di circa 200 cm rispetto ai 300 cm di tutto il garage (quindi non propriamente utilizzabile come parcheggio ma più come deposito). Lo spazio di entrambi i posti auto è vincolato dalla presenza di due pilastri che ne limitano la fruibilità in modo significativo.

*Foto 19: Corridoio di ingresso*

*Foto 20: Posti auto numero 1 e 2*

*Foto 21: Posti auto numeri 1 e 2 da altra angolazione*

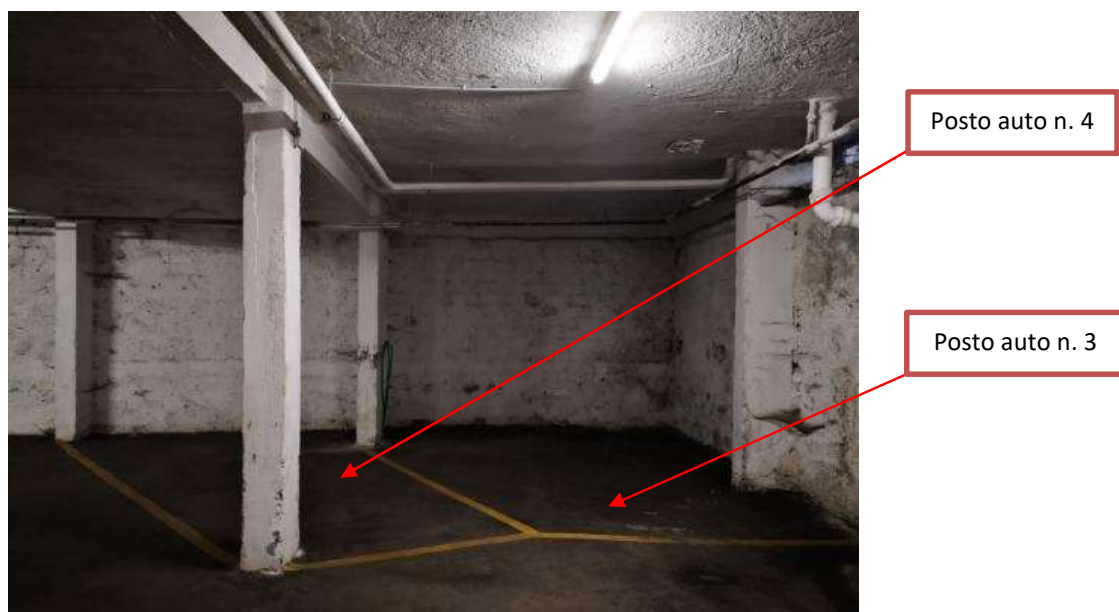
In fondo al corridoio di ingresso si trovano i posti auto numero 3 e numero 4, anche questi con una pianta irregolare ma con una forma tale da renderli più idonei al parcheggio di una vettura.

*Foto 22: Posti auto numero 3 e numero 4*

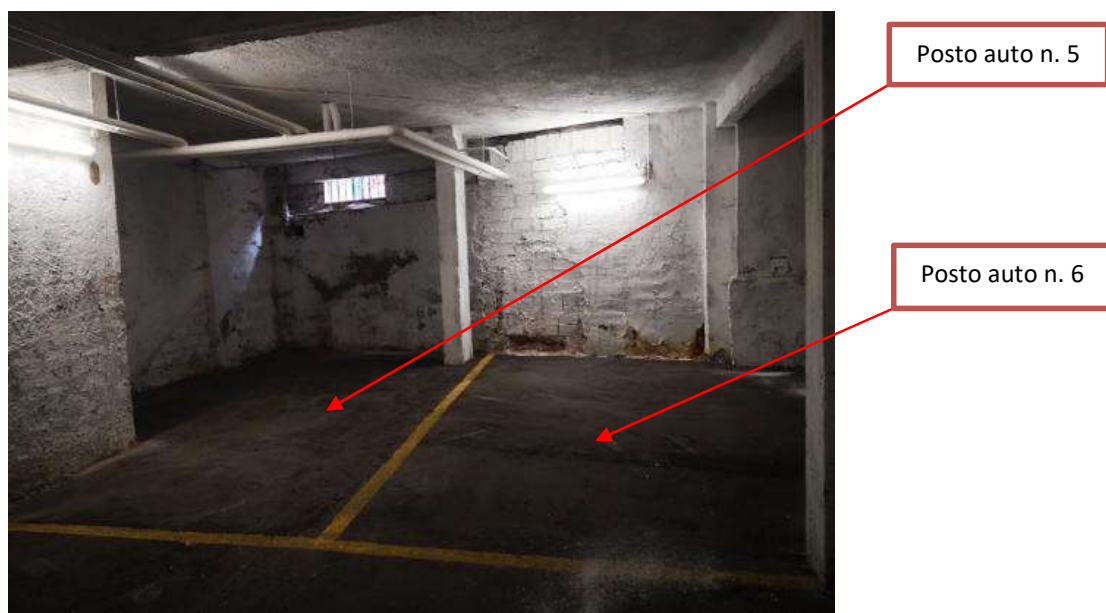
Continuando lungo la corsia di manovra, superato il corpo scala, si arriva ai posti auto numero 5 e numero 6, disposti alla fine del locale, adiacenti tra loro ed anche questi di forma irregolare ma comunque sufficientemente validi per il parcheggio di automobili.

*Foto 23: Posti auto numeri 5 e 6*

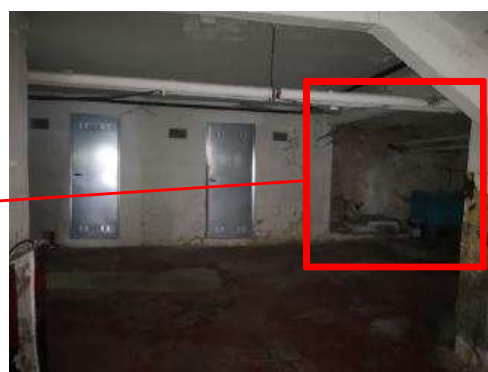
- Le cantine non hanno una corrispondente planimetria ma risultano graficizzate tutte nello stesso elaborato.
- La cantina int. 4 sub 20 è erroneamente indicata in categoria C/6 (posto auto) anziché C/2 (cantina). Inoltre il manufatto che ospita le cantine è spostato verso sinistra rispetto alla rappresentazione grafica come di seguito indicato.

Foto 24 errata indicazione catastale della cantina n. 4

Si conclude quindi l'analisi sulla situazione catastale rappresentando che le difformità rilevate dovranno essere regolarizzate con relative variazioni ed istanze da depositare all'Agenzia delle Entrate, ufficio provinciale di Roma - Territorio.
