# **TRIBUNALE DI CATANIA**

**FALLIMENTO Rg. 181/2019:**

**CONSULENZA TECNICA ESTIMATIVA  
PER LA VALUTAZIONE  
DEI BENI MOBILI DELL'ATTIVO**

**RELAZIONE DI PERIZIA**

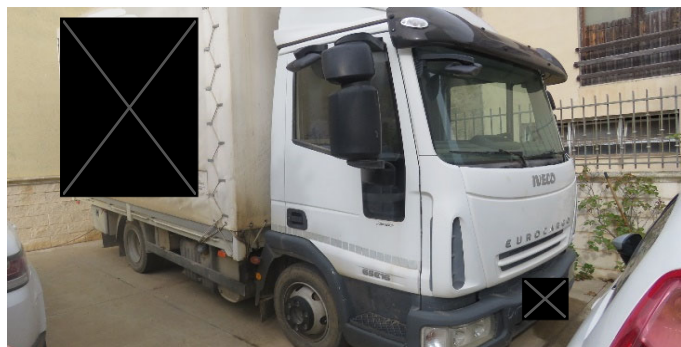
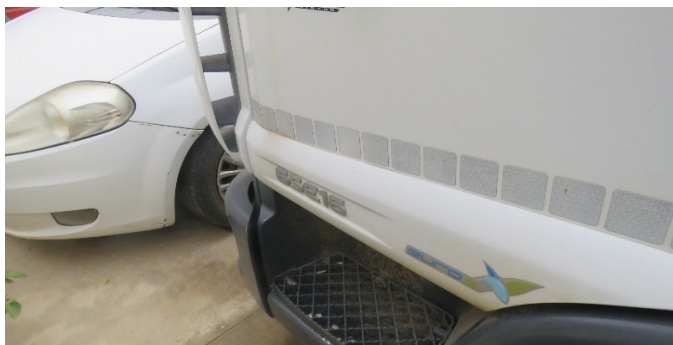
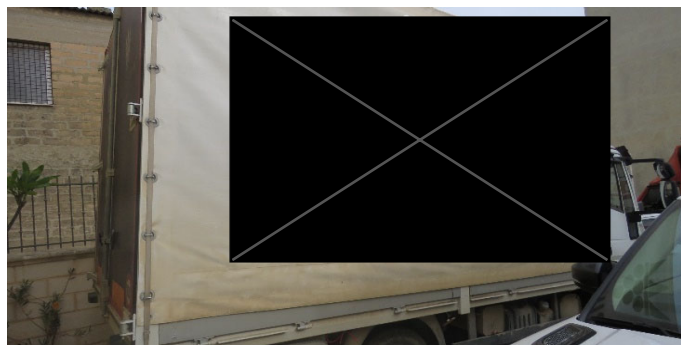
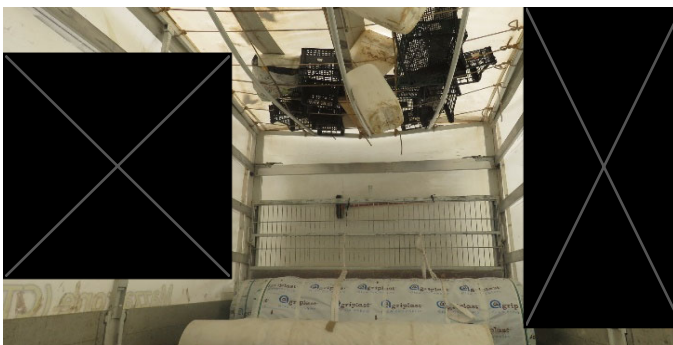
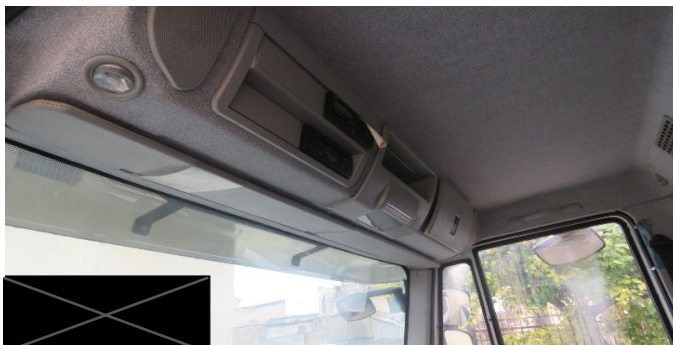
| Lotto 2 | | | | Valore di Stima | | | | 6.500,00 € |
|---|---|---|---|---|---|---|---|---|
| TETTO DELLA CENTINA EVIDENTEMENTE INTROFLESSO - INTERNI CON TAPPEZZERIA IN TESSUTO IN DISCRETE CONDIZIONI | | | | | | | | |

NELLO STATO IN CUI SI TROVA, IL MEZZO RISULTA ESSERE NON MARCIANTE PER MANCANZA DI BATTERIA. CHILOMETRAGGIO NON RILEVABILE IN PRESENZA DI TACHIMETRO ELETTRONICO. BUONE CONDIZIONI GENERALI APPARENTI. SI PRESUME NECESSITI DI MANUTENZIONE ORDINARIA.

- Nr.1 Autocarro con centina e telone, Iveco 65E16 (lotto 2). Trattasi di mezzo il cui collaudo non è stato effettuato per mancanza di batteria. Lo stesso versa in buone condizioni apparenti e si rileva solo l'introflessione del tetto della centina. Trattasi di mezzo con buon grado di appetibilità commerciale.

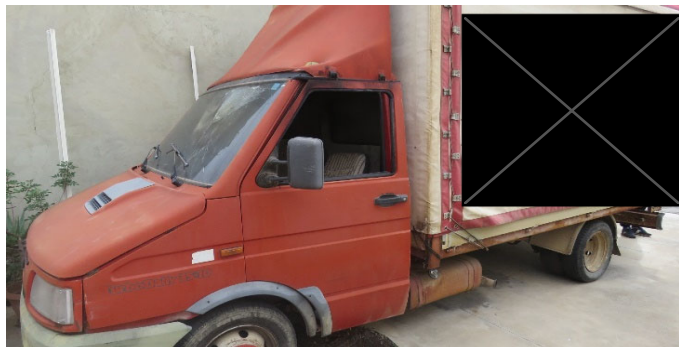
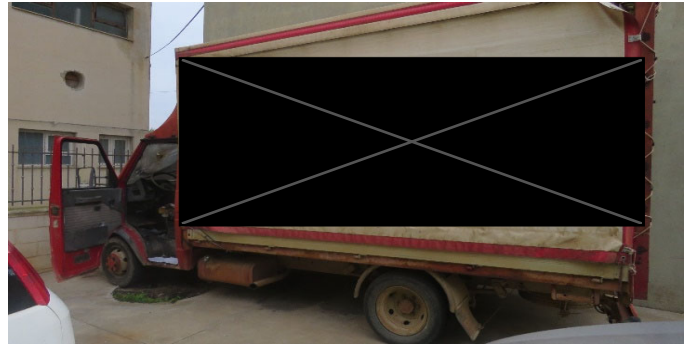
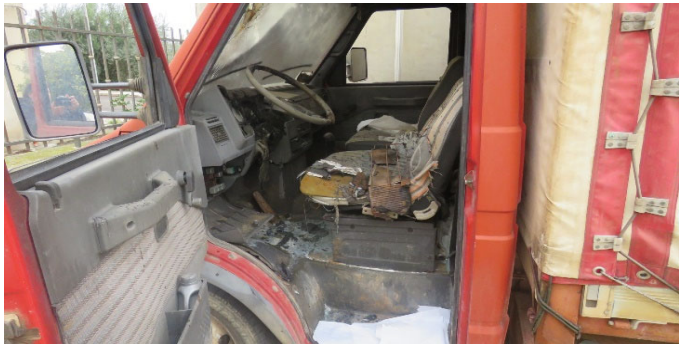
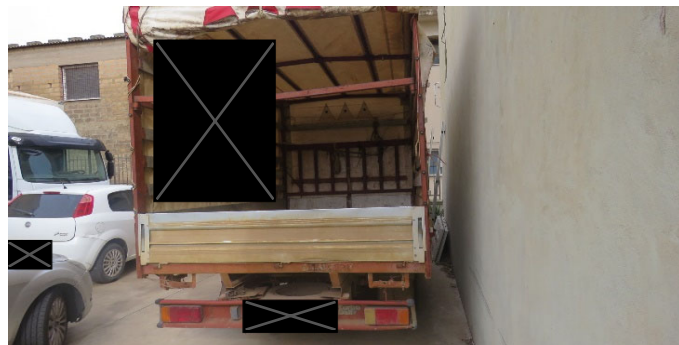
| Lotto 3 | | | | | Valore di Stima | | |

CABINA DA RIFARE PER DANNI DA INCENDIO PARTITO DAL QUADRO - PARABREZZA DA SOSTITUIRE - EVIDENTI SEGNI DI USURA SU TUTTA LA CARROZZERIA - PARAURTI ANT. DANNEGGIATO - LIEVE AMMACCATURA PARTE ANT.SPIGOLARE SX

NELLO STATO IN CUI SI TROVA, IL MEZZO RISULTA ESSERE NON MARCIANTE ED IN CATTIVE CONDIZIONI GENERALI.

- Nr.1 Autocarro con centina e telone, Fiat Iveco 35 10 (lotto 3). Trattasi di mezzo con alto grado di senescenza, evidentemente danneggiato da incendio all'interno della cabina di guida. Il valore attribuito si riferisce alla restante parte strutturale del mezzo, considerando gli oneri di ripristino dei danni. Impossibile effettuare collaudi.

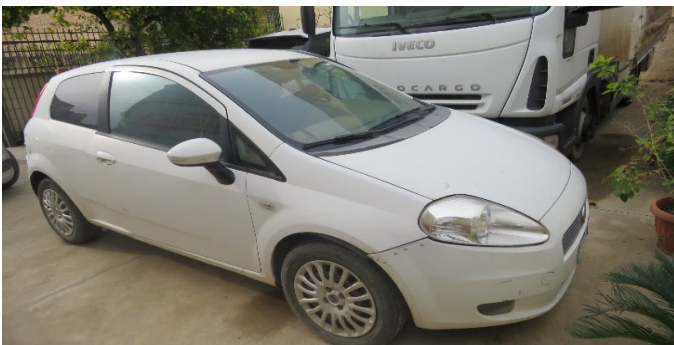
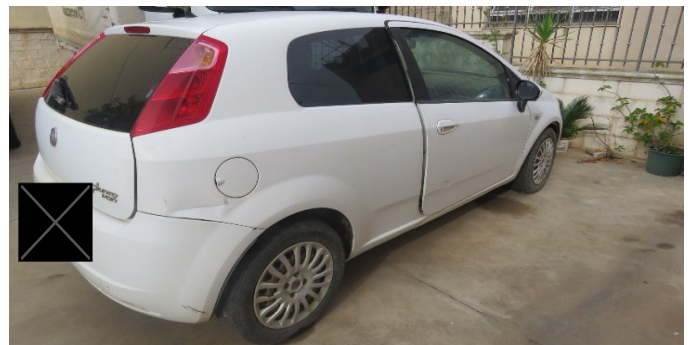
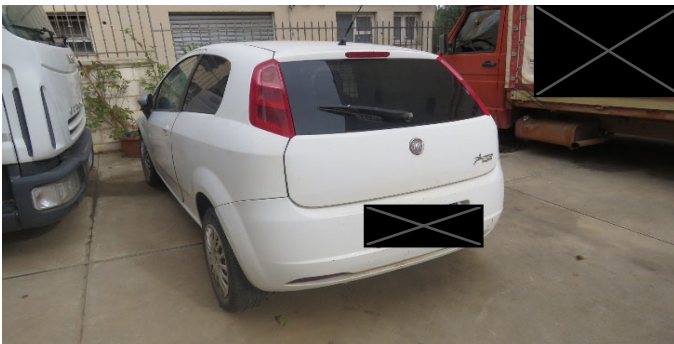
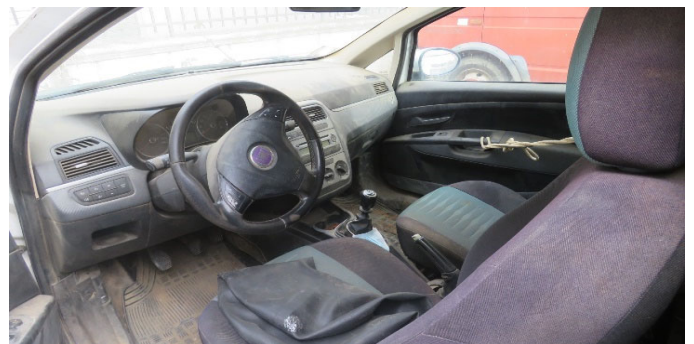
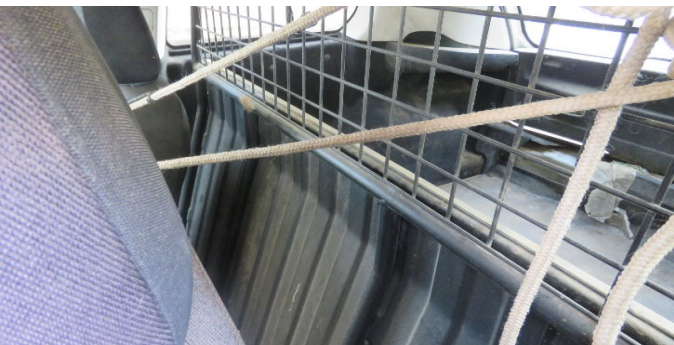
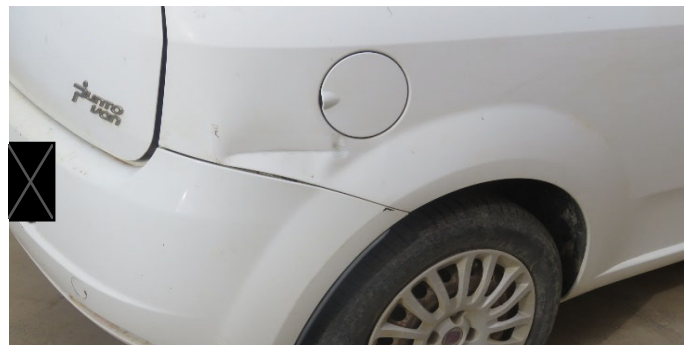
| Lotto 4 | | | | Valore di Stima | | | | 1.500,00 € |

COPPA RUOTA DANNEGGIATA - AMMACCATURA SU PARAFANGO POST DX E SU PORTIERA DX - PARAURTI ANTERIORE DANNEGGIATO - CHIUSURA PORTIERA DX NON FUNZIONANTE - INTERNI IN CATTIVE CONDIZIONI.

NELLO STATO IN CUI SI TROVA, IL MEZZO RISULTA ESSERE NON MARCIANTE PER MANCANZA DI BATTERIA. CATTIVE CONDIZIONI GENERALI APPARENTI. SI PRESUME NECESSITI DI MANUTENZIONE ORDINARIA E/O STRAORDINARIA.

- Nr.1 Autovettura tipo van con immatricolazione autocarro, Fiat Punto Van (lotto 4). Trattasi di mezzo il cui collaudo non è stato effettuato per mancanza di batteria. Lo stesso versa in precarie condizioni generali con lievi ma svariati danneggiamenti sulla carrozzeria oltre al malfunzionamento della portiera destra. Viene attribuito un valore minimo.
