# Pianta Piano Terra Stato di Fatto

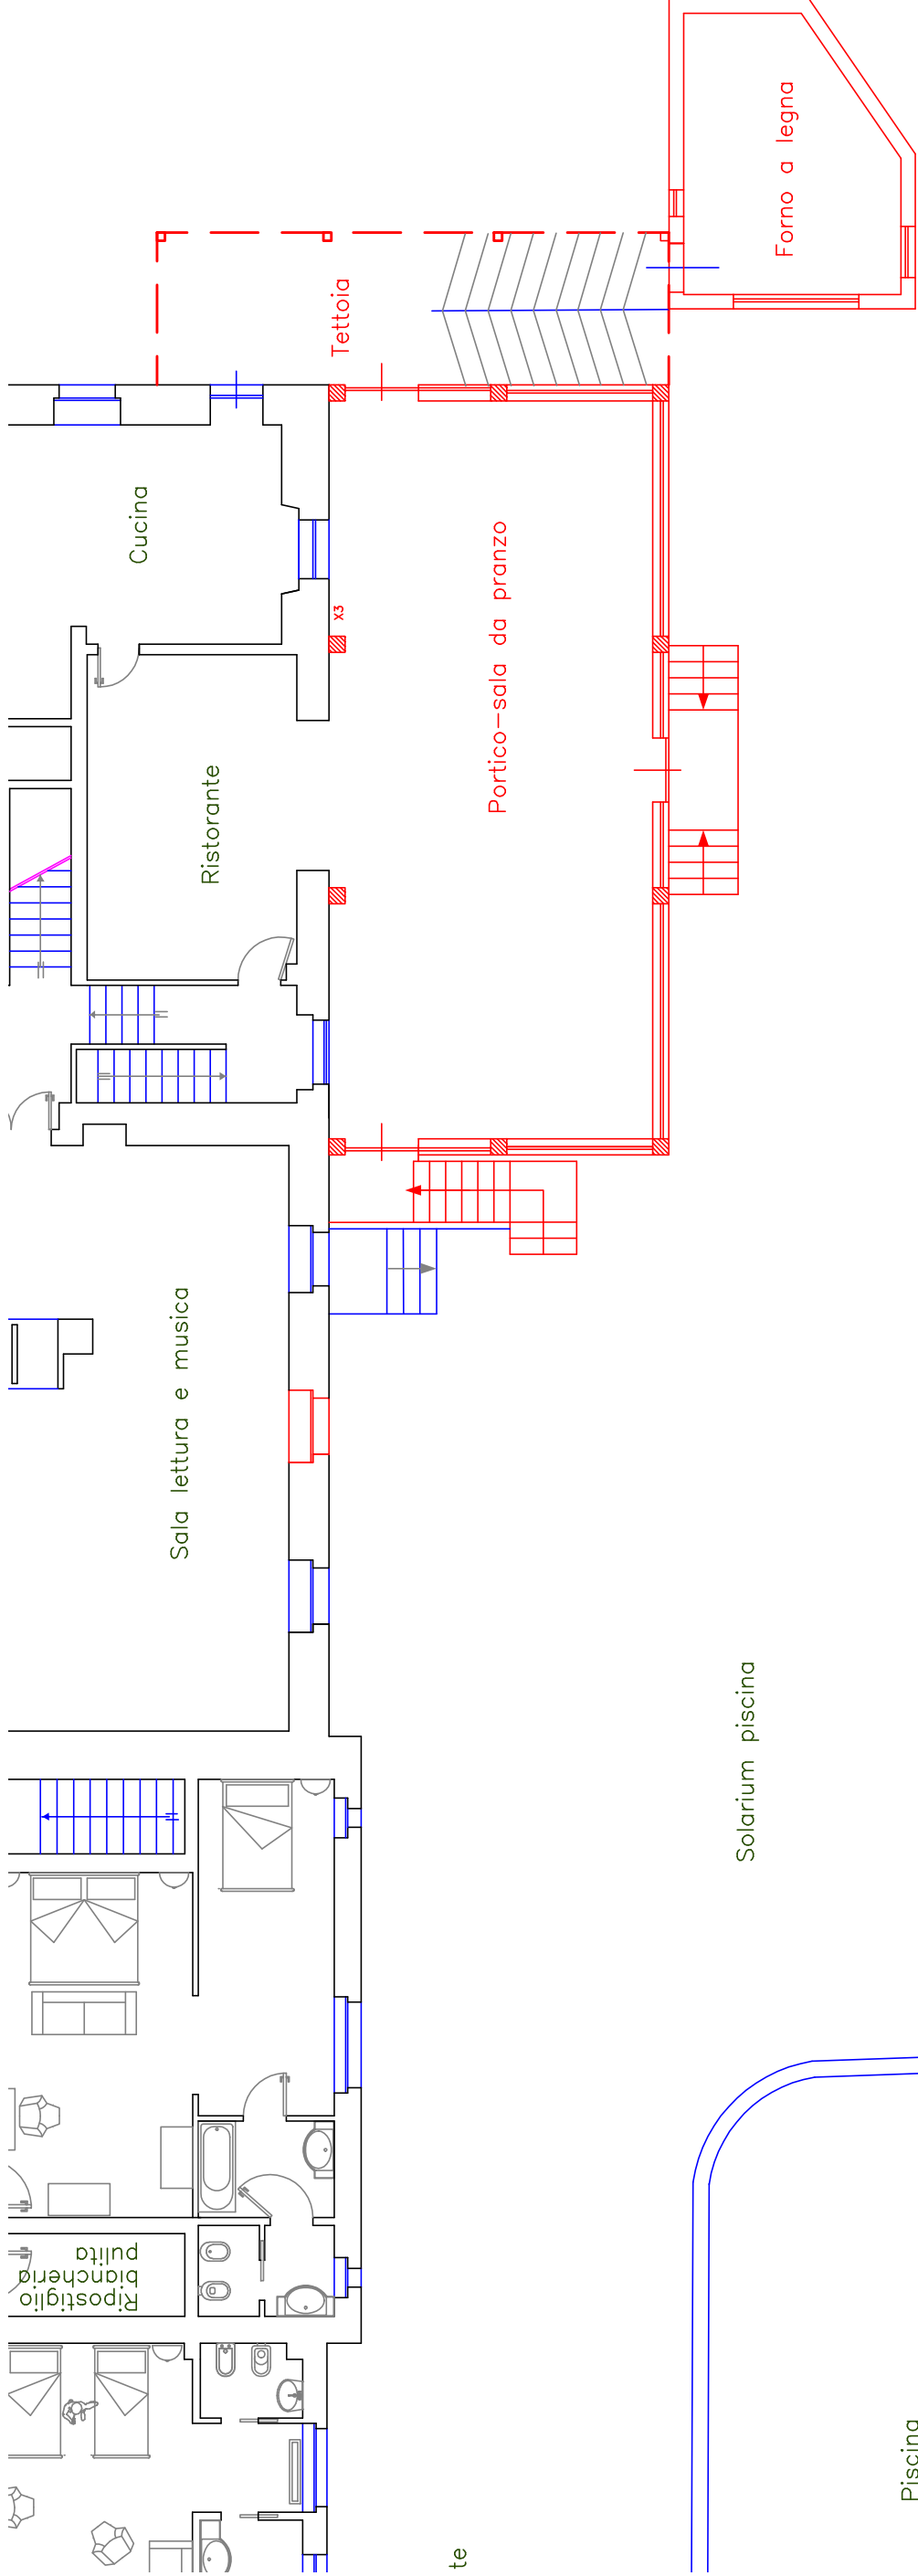
Il Portico-sala da pranzo e' in condono ai sensi della L. 326/2003  
L'adiacente tettoia risulta abusiva

Il locale forno fu elevato prima del 1967  
La finestra in rosso nella sala lettura e' stata aperta senza permesso  
la scala achiocciola nella corte e' stata collocata senza permesso
