# TRIBUNALE ORDINARIO - COMO

### 42/2024

## CONSULENZA ESTIMATIVA GIUDIZIARIA

**A** appartamento a LASNIGO Via Pietro Fioroni 12, della superficie commerciale di **161,54** mq per la quota di:

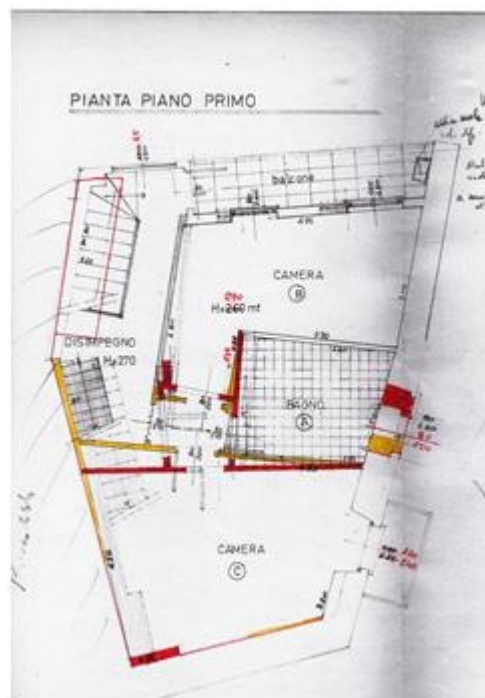
Sono state rilevate le seguenti difformità: Le principali difformità riscontrate riguardano la forma e la superficie del piano terra, del piano seminterrato e del piccolo cortile antistante. Le dimensioni rilevate del piano terra e del piano seminterrato sono diverse da quelle autorizzate. La circostanza è pare dovuta ad un macroscopico errore di rappresentazione. Infatti non è spiegabile che questi due piani siano di forma diversa dai piani superiori essendo la base di un unico edificio a pareti allineate, inserito nel centro storico e contornato da viabilità consolidata. I piani superiori, pur con qualche imprecisione, sono coerenti con le piante assentite negli elaborati per la ristrutturazione e con le misure di controllo effettuate. Si fa presente che il rilievo di controllo si è presentato estremamente difficoltoso per la forma asimmetrica dell'edificio e per la presenza del mobilio che non consente la completa verifica delle dimensioni, in particolare delle diagonali degli ambienti. Sarà necessario eseguire un rilievo accurato una volta svuotato l'appartamento. In dettaglio le difformità sono così riassumibili: Piano sottotetto. - imprecisioni nella rappresentazione grafica; - spostamento della parete del ripostiglio con conseguente ampliamento del locale principale, ma con diminuzione in corrispondenza dell'altezza interna da 1,80 a 1,45 metri; - parziale modifica delle dimensioni della scala e del servizio igienico; - modifica delle dimensioni delle aperture esterne con diminuzione dei rapporti aeroilluminanti; - lievi modifiche dell'altezza interna al colmo e nella parete prospiciente il balcone; - cambio di destinazione da accessorio a cucina e modifica dei rapporti aeroilluminanti non a norma rispetto al regolamento d'igiene. Piano primo. - imprecisioni nella rappresentazione grafica; - parziale modifica delle dimensioni del disimpegno, del bagno e della camera "B"; - modifica posizione della finestra del bagno; - modifica della dimensione planimetriche e della finestra della camera "C" con un rapporto aeroilluminante inferiore a 1/8; - modifica dell'altezza interna da 2,60 a 2,70 metri; - modifica posizione e dimensione della scala. Piano terra. - errata rappresentazione planimetrica in particolare nella forma e dimensione delle pareti confinanti con il passaggio porticato e il cortile; - errata forma e dimensione della scala con sottostante servizio igienico; - modifica delle altezze interne da 2,70 a 2,75 verso l'ingresso e da 2,60 a 2,75 verso il cortile; - modifica della dimensione interne e delle aperture esterne con rapporto aeroilluminante inferiore a 1/8. Piano seminterrato. - modifica delle dimensioni interne per rinforzo muri di fondazione; - spostamento della porta d'ingresso; - chiusura di una finestrella e spostamento della seconda; - diversa conformazione

*difformità piano primo*

Le difformità sono regolarizzabili mediante: S.C.I.A. in sanatoria art. 37 D.P.R. 380/2001 con riferimento alle modifiche apportate all'art. 34-bis (Tolleranze costruttive) dalla Legge 105 del 24.07.2024 e principalmente: - punto 1-bis "...mancato rispetto dell'altezza, dei distacchi, della cubatura, della superficie coperta..." - punto 2 "...costituiscono inoltre tolleranze esecutive le irregolarità geometriche..." - punto 2-bis "...costituiscono inoltre tolleranze esecutive...il minor dimensionamento dell'edificio...le irregolarità esecutive di muri esterni ed interni...gli errori materiali di rappresentazione progettuale delle opere." Si fa tuttavia presente che, dopo il confronto con il tecnico comunale, viste le numerose e concomitanti difformità e vista la recente modifica delle tolleranze esecutive, a cui devono seguire circolari esplicative di passaggi che si prestano a interpretazioni non univoche, la tipologia degli abusi e la sanzione potranno essere determinate solo dopo la presentazione degli elaborati di confronto eseguiti a seguito di un completo ed esaustivo rilievo, non possibile allo stato attuale per la presenza degli arredi.

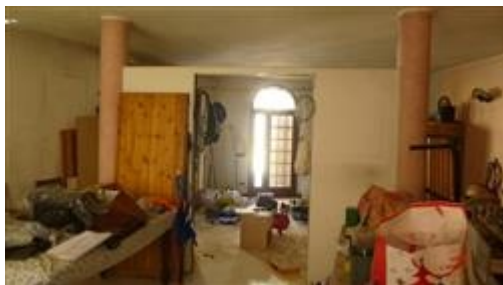
**Piano terra:** costituito da un unico ambiente con due colonne centrali e l'ingombro della scala che dall'androne comune porta ai piani superiori. Sotto la scala è stato ricavato un piccolo servizio igienico, privo di antibagno, con wc, lavandino e doccia. Le pareti del vano scala sono in legno e attualmente non ci sono gradini di collegamento con il piano terra. Le pareti e il soffitto sono intonacati a civile (necessita l'imbiancatura), il pavimento è in ceramica gli infissi esterni sono in legno con vetrocamera e ante oscuranti a battente, sempre in legno. Una zona è piastrellata fino a circa 1,60 m con gli attacchi per una cucina. Attualmente è privo di impianto di riscaldamento. L'impianto elettrico non è a norma e privo di conformità. Lo stato di manutenzione è pessimo. È stato autorizzato come soggiorno, ma attualmente è utilizzato come deposito. Le dimensioni rilevate differiscono da quelle autorizzate.

*Piano terra*

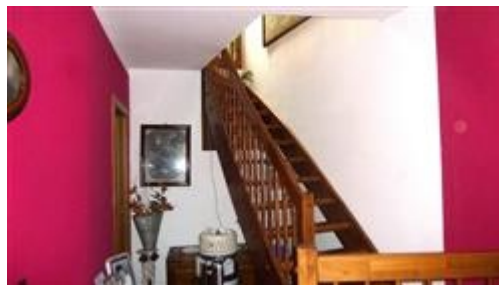
**Piano primo:** vi si accede dall'androne comune con una scala in legno che sbarca in un corridoio da cui si imbecca la scala, sempre in legno, che porta al sottotetto. Dal corridoio si passa ad un disimpegno di collegamento con due camere ed un ampio bagno con wc, bidet, lavandino e vasca con idromassaggio. Dal corridoio e da una camera si accede ad un balcone con pavimentazione in gres, ringhiera in ferro e mobile in legno che contiene la caldaia murale a gas metano per il riscaldamento e l'acqua calda sanitaria. Un piccolo balcone, accessibile dalla seconda camera, ha pavimentazione in pietra e ringhiera di ferro. Questa camera manca della completa chiusura delle pareti nell'angolo verso la scala del sottotetto che quindi risulta in parte a vista. Le pareti e il soffitto sono intonacati a civile in tutti gli ambienti e rivestite in ceramica fino a circa 2 metri in bagno. I pavimenti sono in doghe di legno in tutti gli ambienti tranne il bagno dove sono in ceramica. Le porte interne sono in legno con specchiature in vetro, gli infissi esterni sono in legno con vetrocamera e persiane in legno a battente. La porta d'ingresso è blindata, del tipo economico. L'impianto elettrico è privo di certificazione e va collaudato, così come l'impianto di riscaldamento e quello idrosanitario. I termosifoni sono in acciaio.

*corridoio piano primo*

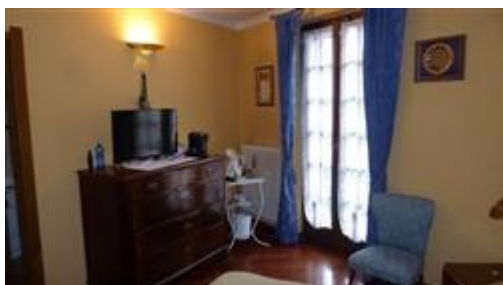
*camera principale piano primo*

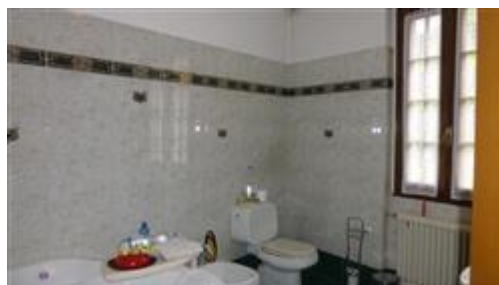
*bagno piano primo*

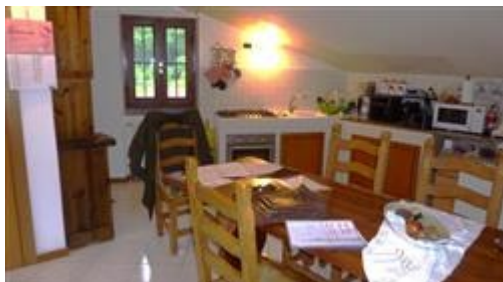
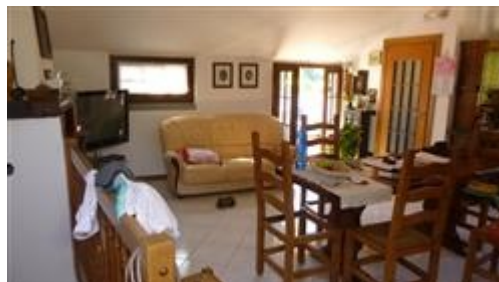
**Piano sottotetto:** accessibile dal piano primo con scala in legno è composto da un grande ambiente con camino collegato ad un basso ripostiglio, al bagno, con quattro sanitari, senza antibagno e a un ampio terrazzo a "pozzo".

Attualmente è utilizzato come cucina, ma non rispetta le norme del regolamento d'igiene sia per le altezze che per la destinazione attuale. Le pareti e il soffitto sono intonacati a civile e rivestite in ceramica in bagno e lungo la parete attrezzata della cucina. I pavimenti sono in ceramica in tutto il piano, al rustico nel ripostiglio. Il balcone ha una pavimentazione in gres in cattivo stato. Gli infissi esterni sono in legno con vetrocamera e persiane in legno a battente. L'impianto elettrico è privo di certificazione e va collaudato, così come l'impianto di riscaldamento e quello idrosanitario. I termosifoni sono in acciaio.

*sottotetto*
