### RELAZIONE DI CONSULENZA TECNICA

Causa Civile Nr. Registro esecuzioni, G.I. Dott. Maria Grixoni, promossa da [REDACTED]  
[REDACTED] creditore precedente contro [REDACTED], debitore

Procedura n. 000182/11 R.G.E.

**RELAZIONE DI CONSULENZA TECNICA**

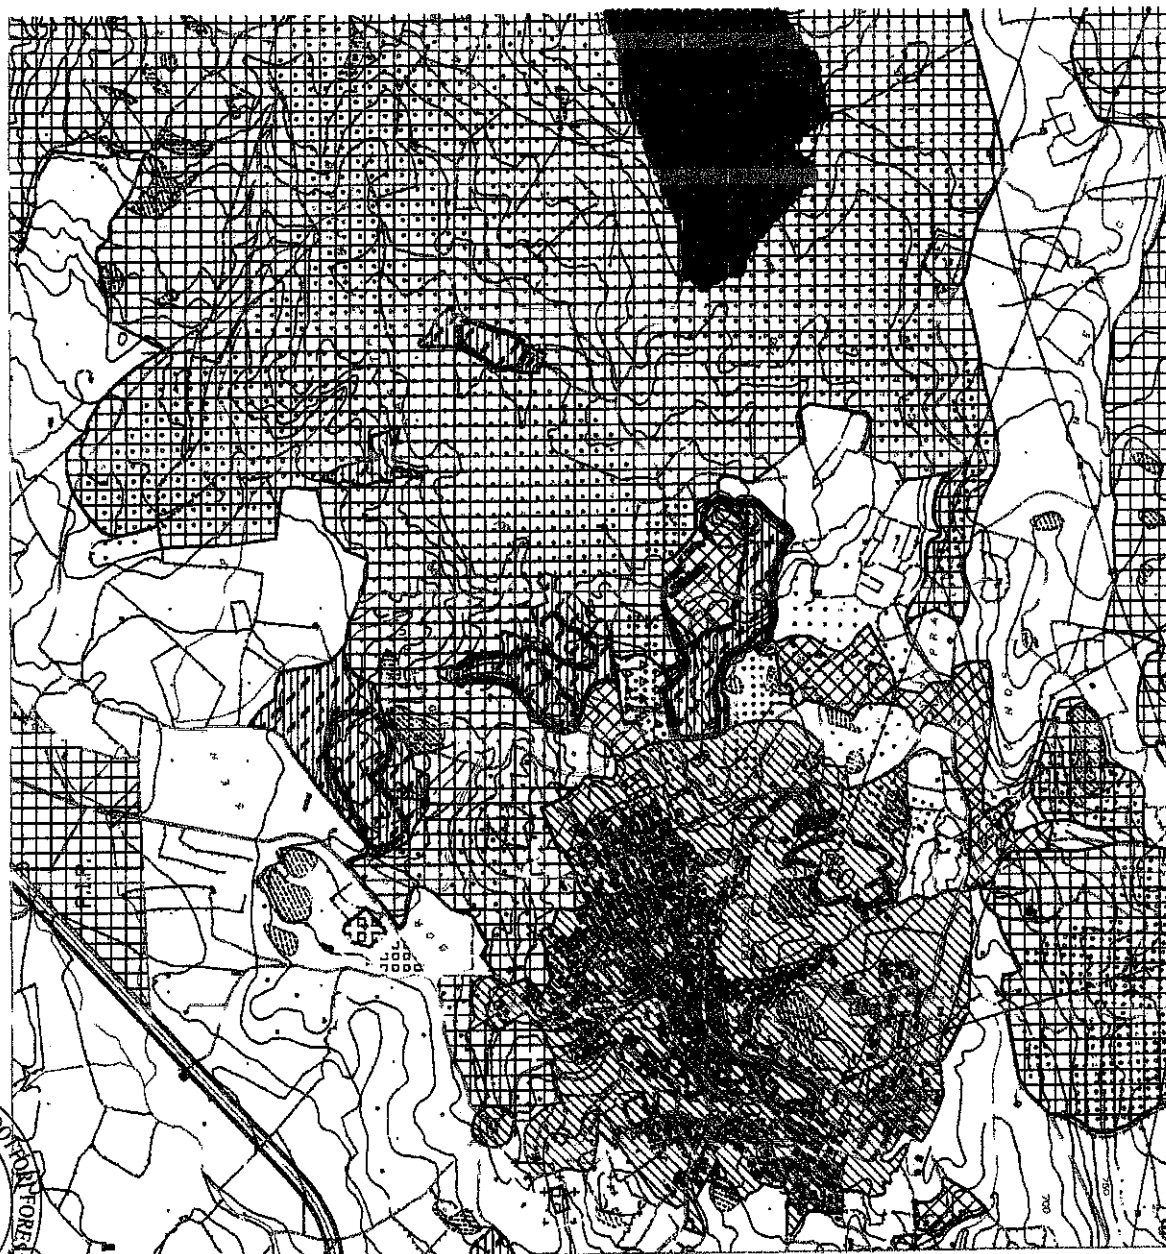
ALLEGATO 3 PLANIMETRIA TERRENO (FG. 31 MAPPALE 131)

Il lotto, i cui confini sono indicati in allegato 3 (planimetria) comprendente una superficie di mq 14.168, Attualmente sull'area insiste un fabbricato di tipo industriale, di seguito indicato come "capannone". (vedi allegato 4 planimetria capannone).

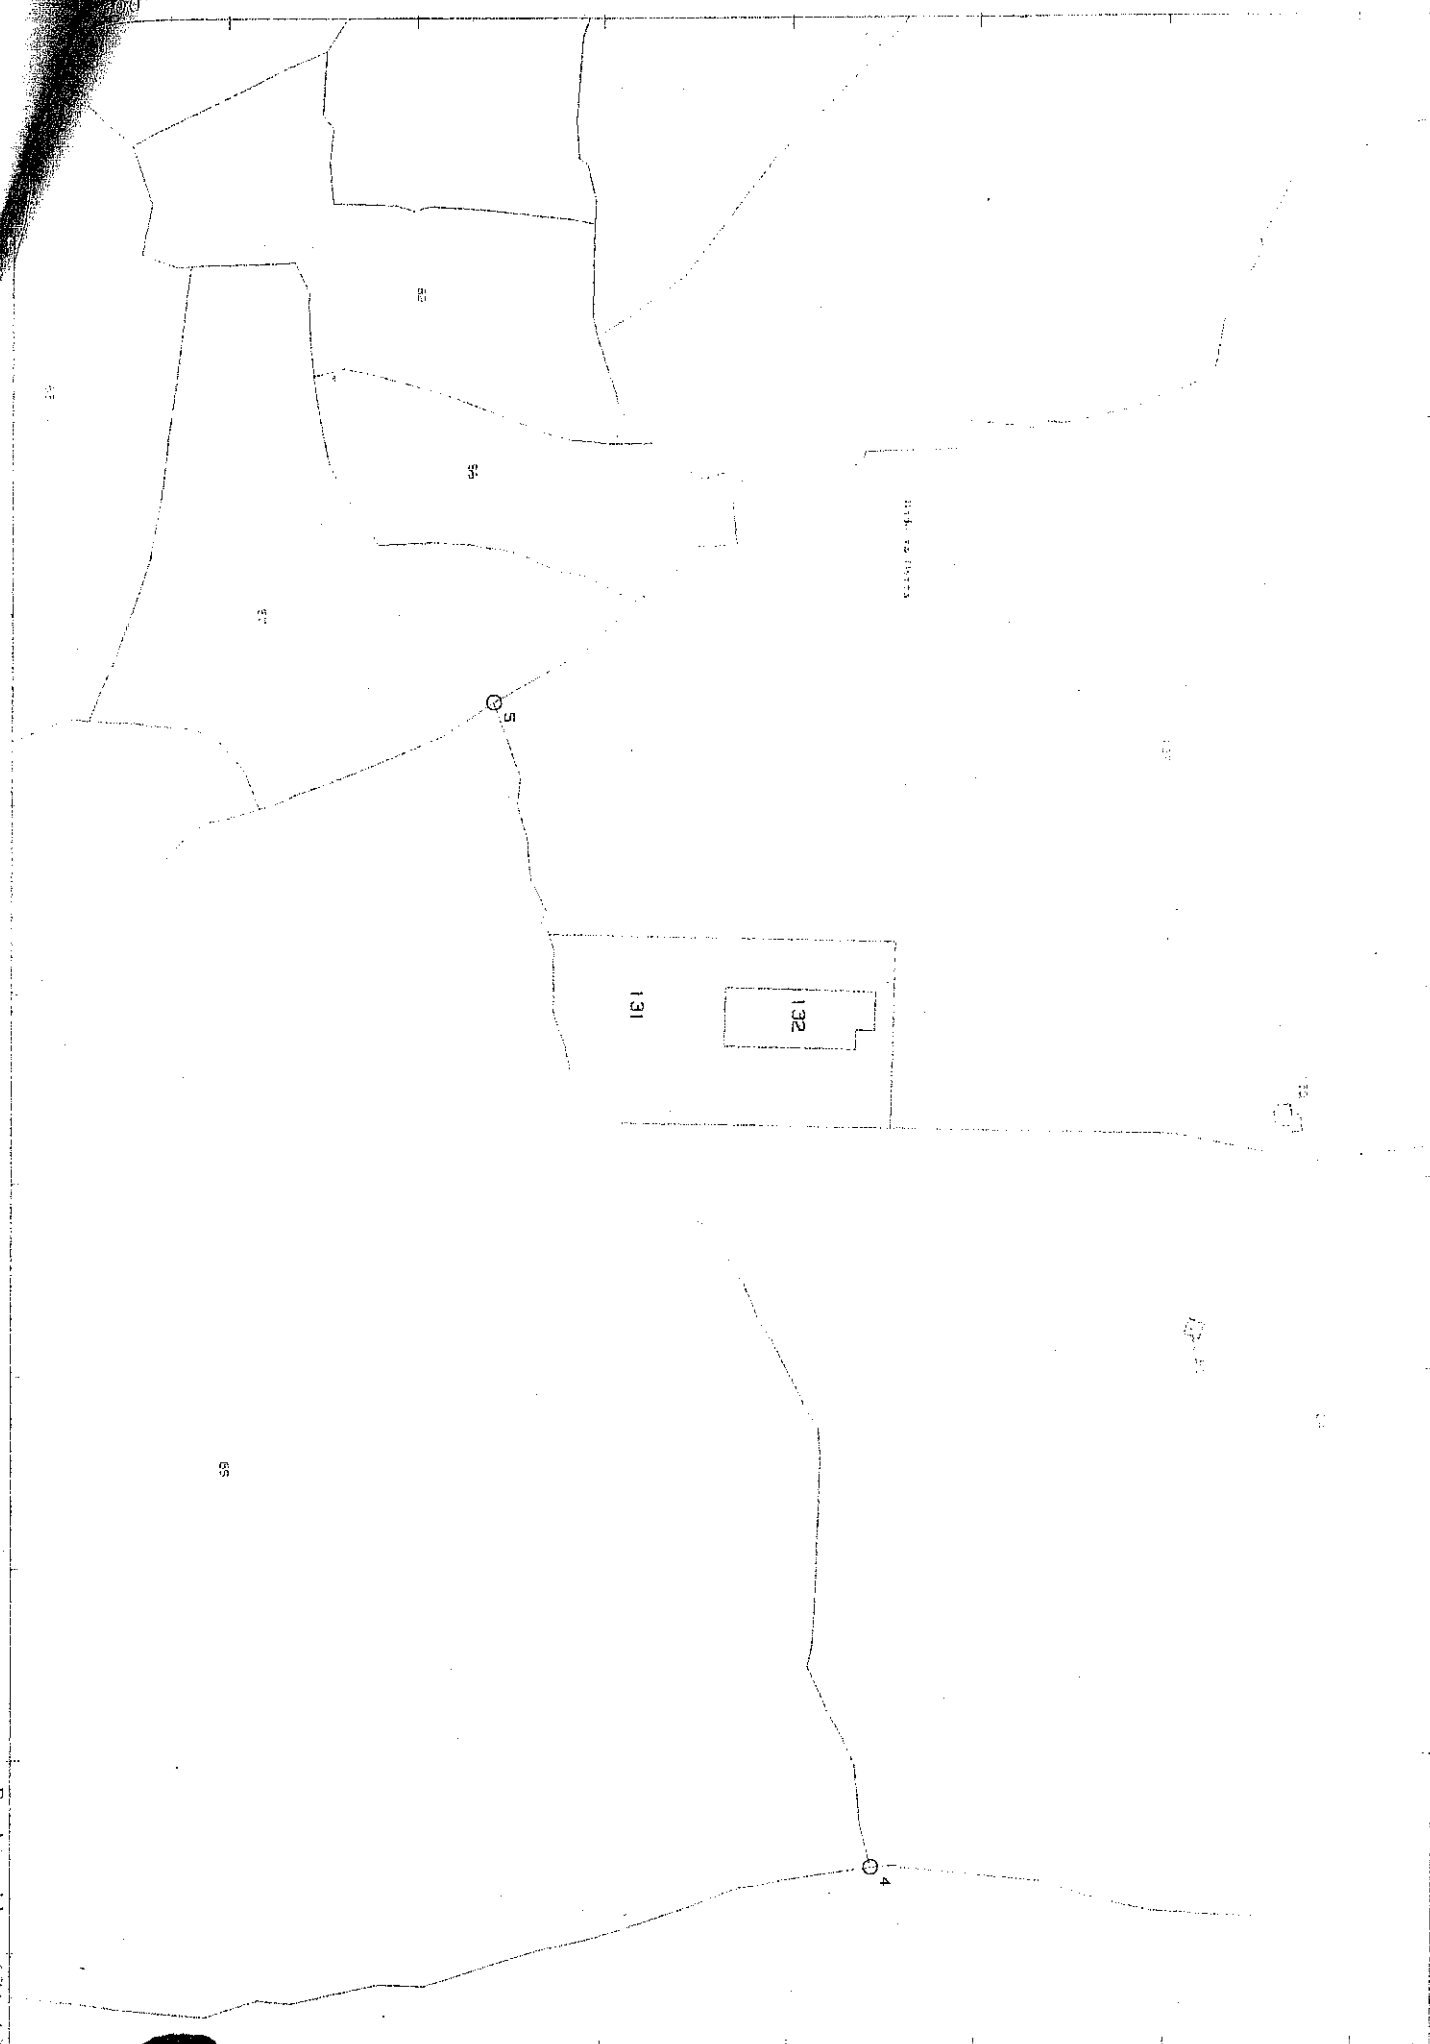
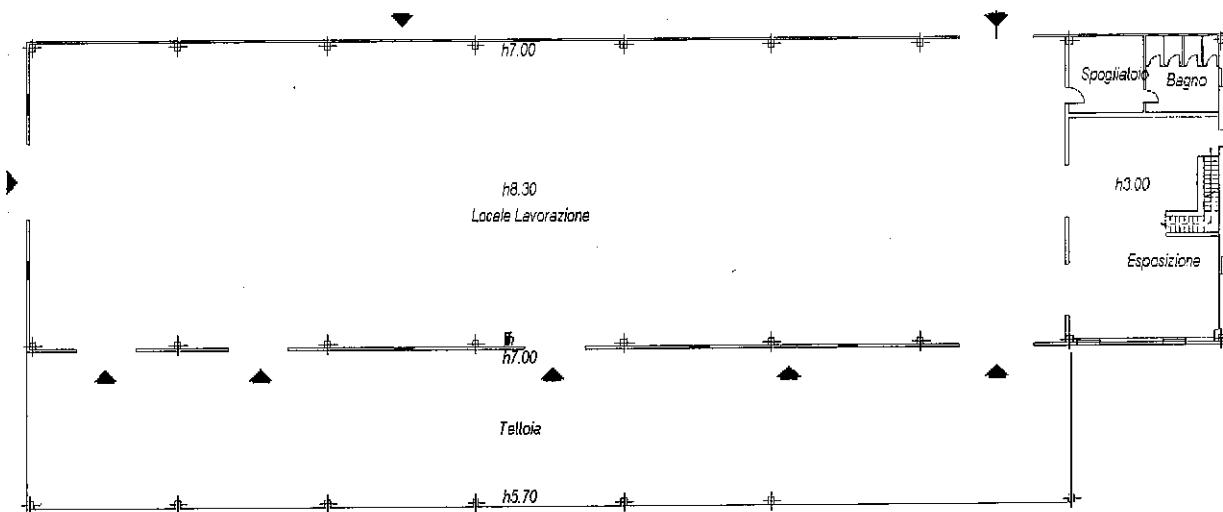
ALLEGATO 4 PLANIMETRIA CAPANNONE (FG. 31 MAPPALE 132)

Il capannone occupa una superficie di mq 2.372 ed è identificata nel Catasto Fabbricati al Foglio 31 particella 132 del Comune di Buddusò. (si allega visura dell'immobile)

Le strutture verticali portanti sono costituite da elementi prefabbricati in cemento armato, con tamponatura sempre con elementi prefabbricati; anche le strutture portanti del solaio sono costituite da elementi in cemento armato che sorreggono elementi prefabbricati in cemento.

Ulteriore specificazione merita la zona del capannone dedicata ad area esposizione ed area uffici (vedasi allegato 4 planimetria); essa si dispone su due livelli. Al piano terra è presente un'area espositiva, al piano soppalcato è presente un'area dedicata ad uso uffici.

In appoggio al capannone, è presente una tettoia che ha le medesime caratteristiche costruttive del capannone; essa viene utilizzata per il ricovero di materiali e mezzi. (vedasi allegato 4 planimetria capannone).
