n. 1: identificare i diritti reali ed i beni oggetto del pignoramento.

**n. 2: elencare ed individuare i beni componenti ciascun lotto e procedere alla descrizione materiale di ciascun lotto.**

##### **Lotto 1 – comparto fondiario**

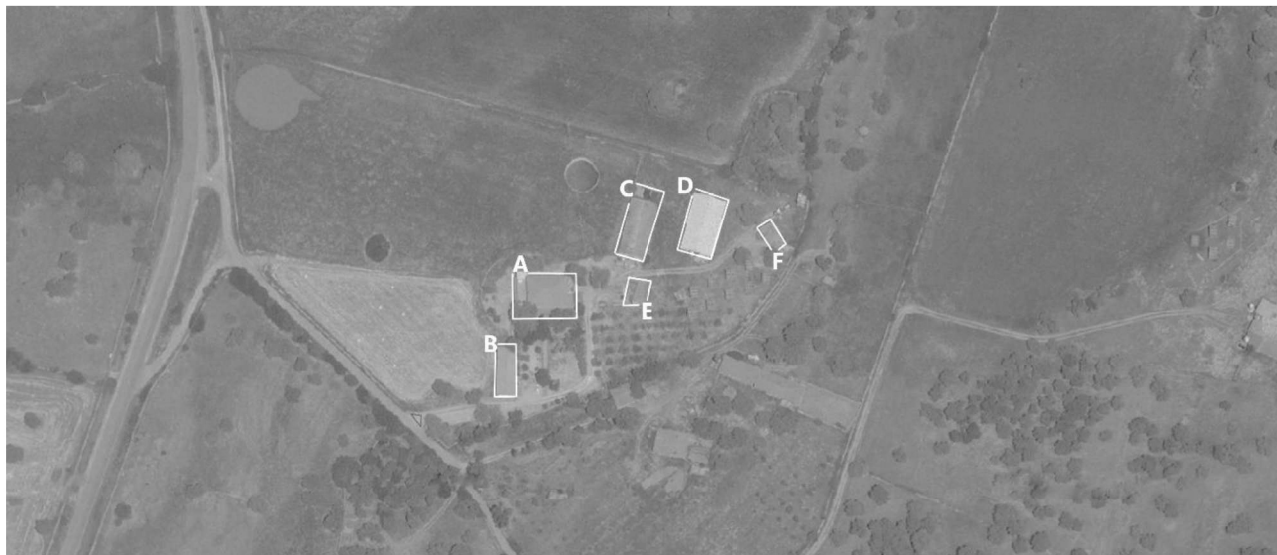
Questo lotto è costituito da un'area dislocata a nord del centro urbano di Samugheo, in una zona detta "Murru Cogone", di forma irregolare e su cui insistono una serie di fabbricati a destinazione produttiva agricola e residenziale.

Il lotto è accessibile su due punti, entrambi disposti lungo la stradina sterrata, quello maggiormente utilizzato è indicato con la freccia rossa nell'immagine sopra; l'area ha una superficie di circa 28.050 mq. L'impianto ricade nella zona E2 sviluppo intensivo di attività agricola del P.U.C. di Samugheo.

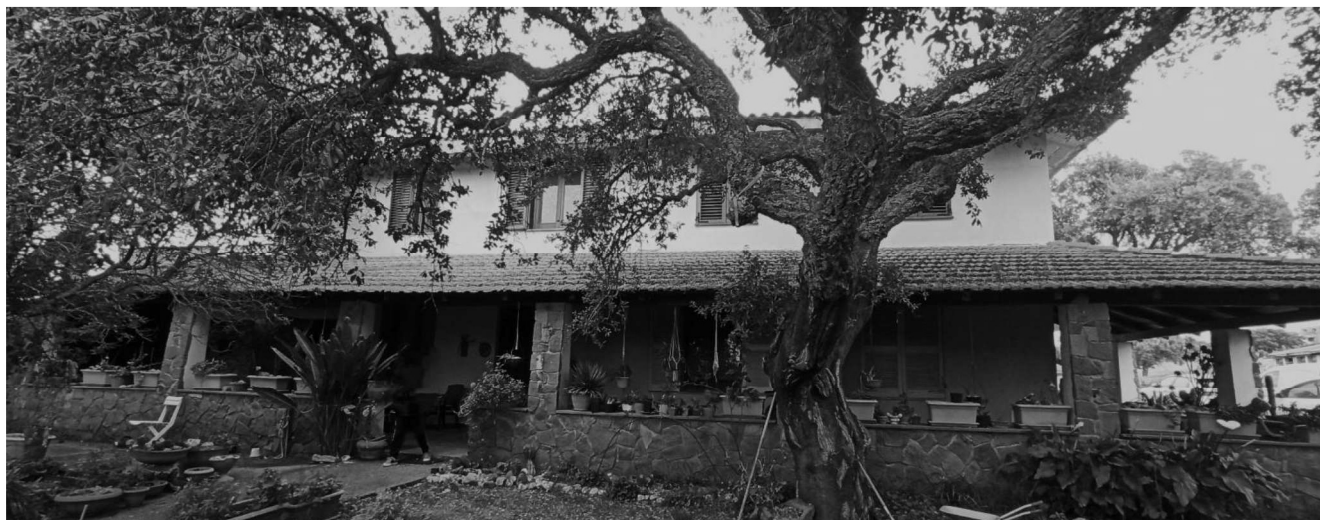
**CORPO A**

Si tratta di un edificio a destinazione residenziale in ottimo stato di conservazione articolato in due livelli fuori terra; l'edificio è in muratura portante con spessore perimetrale medio di 35cm, la forma è sommariamente

rettangolare con una sporgenza sul retro del piano terra e due lati dotati di ampi portici; al piano primo ci sono due ampie terrazze e la copertura è a padiglione; la superficie lorda al piano terra è di 240 mq oltre i portici, mentre al piano primo 166 mq oltre le verande.

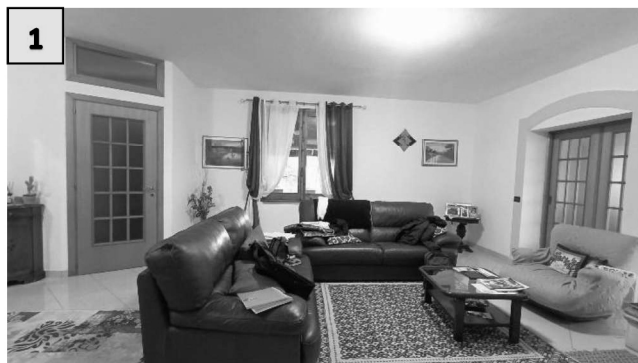
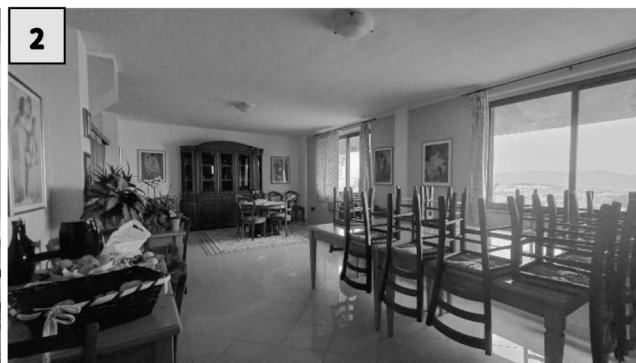
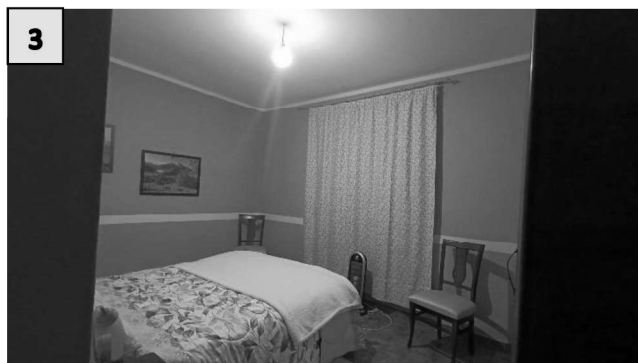
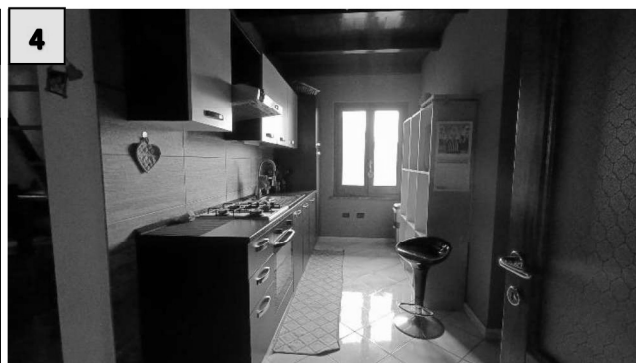
Nelle immagini sopra gli scatti sui principali ambienti dell'edificio adibito ad abitazione, maggiore e più esaustiva rappresentazione fotografica è contenuta nell'allegato 1 – documentazione fotografica, parte integrante della presente perizia.

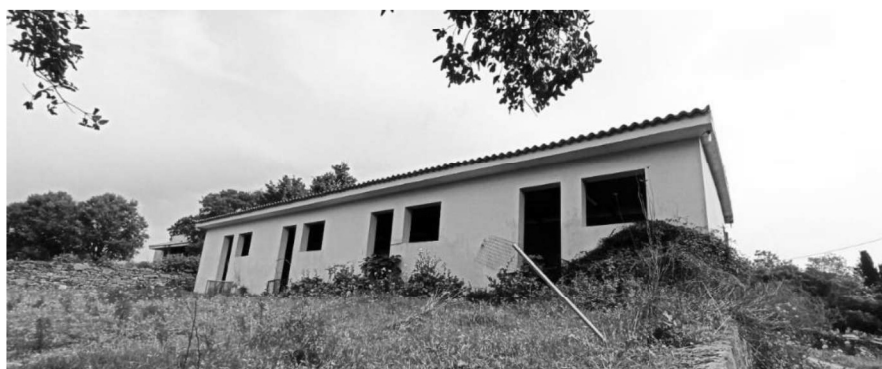
## CORPO B

Il "Corpo B" ha una superficie lorda di circa mq. 136, di forma rettangolare con lato lungo di m. 20,75 e una profondità interna di m. 6,55, dislocato tra l'accesso al podere e la residenza ha destinazione di scuderia ed è organizzato con tre macro ambienti e un corridoio.

L'altezza libera interna è di 3,00 m, è un fabbricato in muratura non finito, privo di infissi e con copertura a doppia falda in elementi di cls prefabbricati e sovrapposta lastra ondulata.

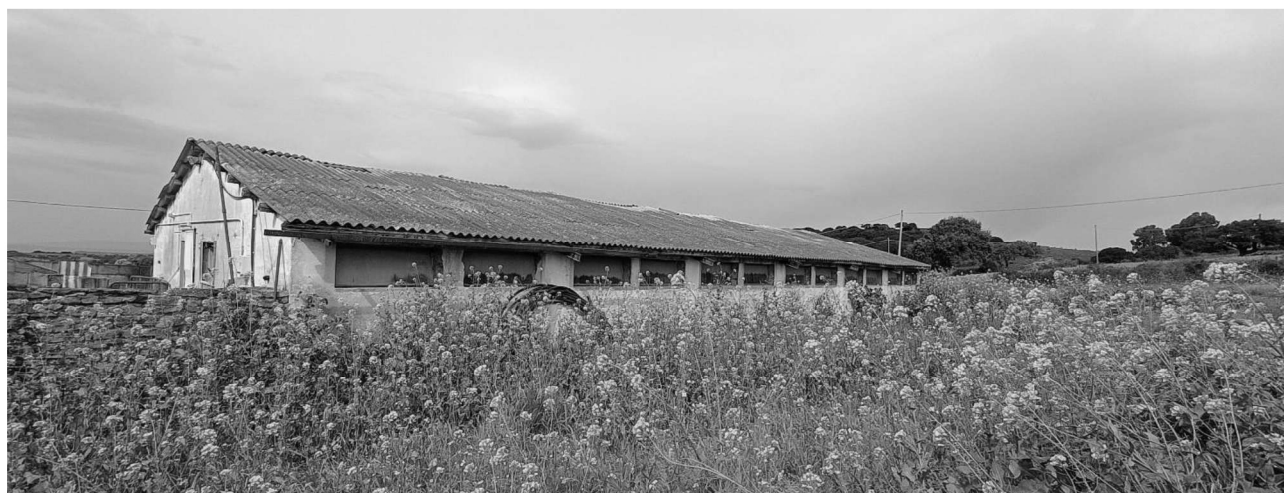
## CORPO C

Il Corpo C è invece un capannone in avanzatissimo stato di degrado. Con funzione di stalla si presenta con una superficie lorda di 268 mq, è un fabbricato in muratura di blocchi cls sp. 20cm e copertura in lastre di amianto a doppia falda su capriate metalliche, gli infissi hanno telaio metallico.

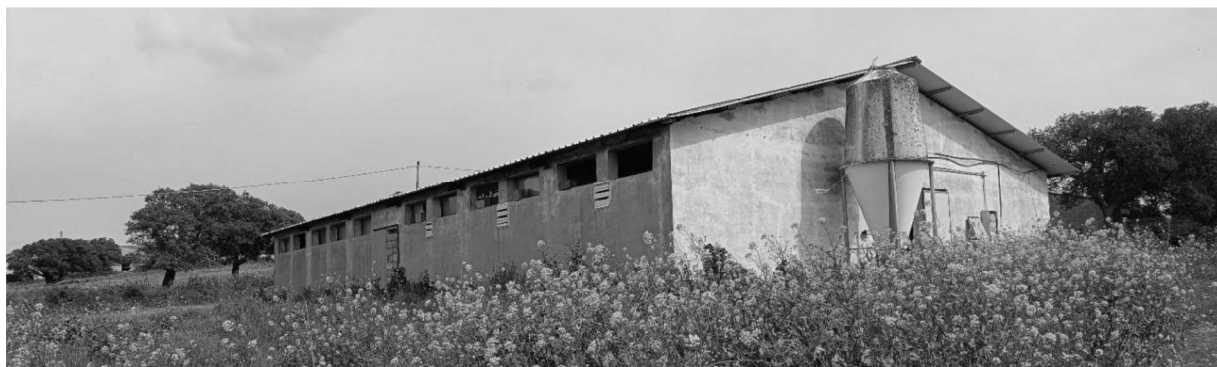
## CORPO D

Il corpo D è anch'esso un capannone, adibito a stalle ma meglio mantenuto: di superficie lorda pari a 330 mq circa, ha forma rettangolare con lati 24,75 m e 13,55 m con Hmax 4,85 m e min 3,00 m. Il fabbricato è in muratura di blocchi cls sp. 30cm con copertura in lamiera grecata a doppia falda su capriate metalliche e con infissi a telaio metallico.

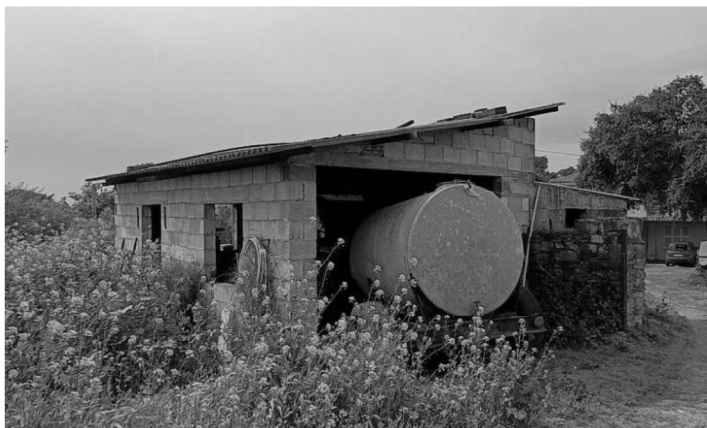
## CORPO E

Il corpo E è un fabbricato non finito e adibito a ricovero mezzi. Di forma irregolare perché verosimilmente realizzato per addizioni ha una superficie lorda di mq. 70 circa; costruito in muratura di blocchi cls sp. 20cm con copertura in lastre amianto e/o lamiera grecata e privo di infissi.

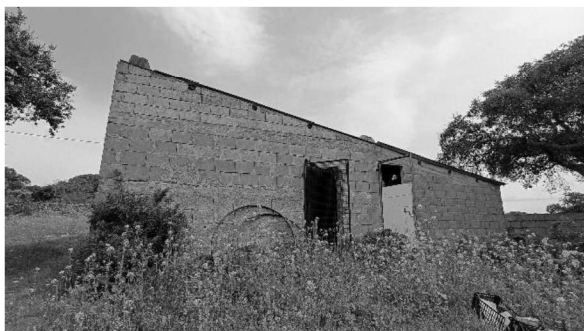
## CORPO F

Ultima edificazione di questo lotto è il corpo F, adibito in parte e un tempo a riserva idrica perché impermeabilizzata all'interno e in parte a porcilaia; ha una superficie lorda di 64 mq circa ed è realizzato con muratura in blocchi cls sp. 20cm, copertura in lastre amianto, falda singola su orditura lignea.

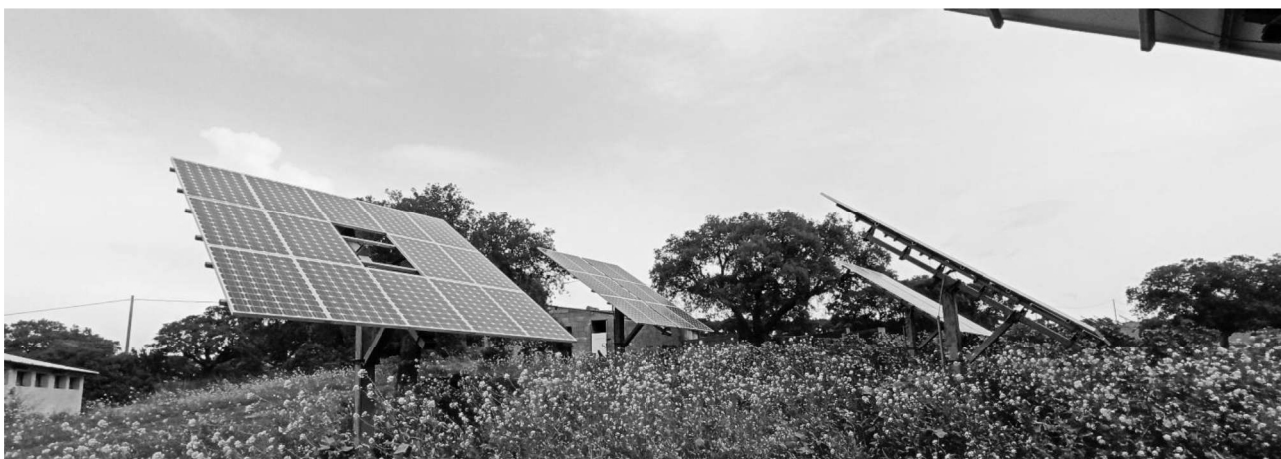
Nel podere si riscontra infine la presenza di un impianto fotovoltaico a terra, della potenza di 18,24kW.

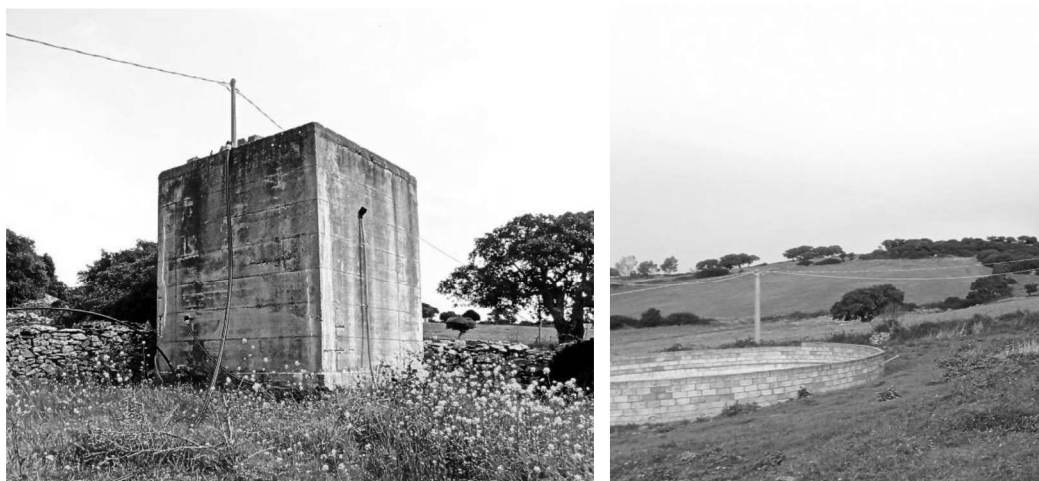
Oltre a un vascone di accumulo d'acqua, un tempo accatastato al mappale 305 oggi soppresso e una cabina, anch'essa ricondotta all'oggi soppresso mappale 494.

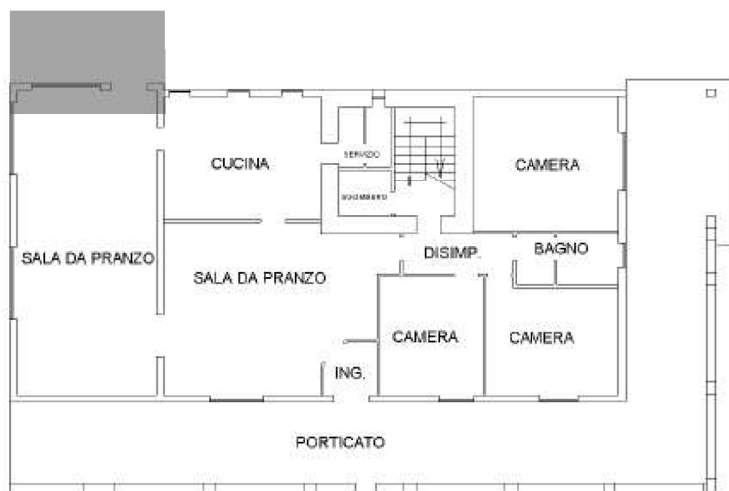
1. manca l'accatastamento del volume adibito a blocco servizi e adiacente alla sala pranzo relativo al piano terra del mappale 496 – vedasi immagine della planimetria catastale sottostante da raffrontarsi alla restituzione dello stato di fatto;

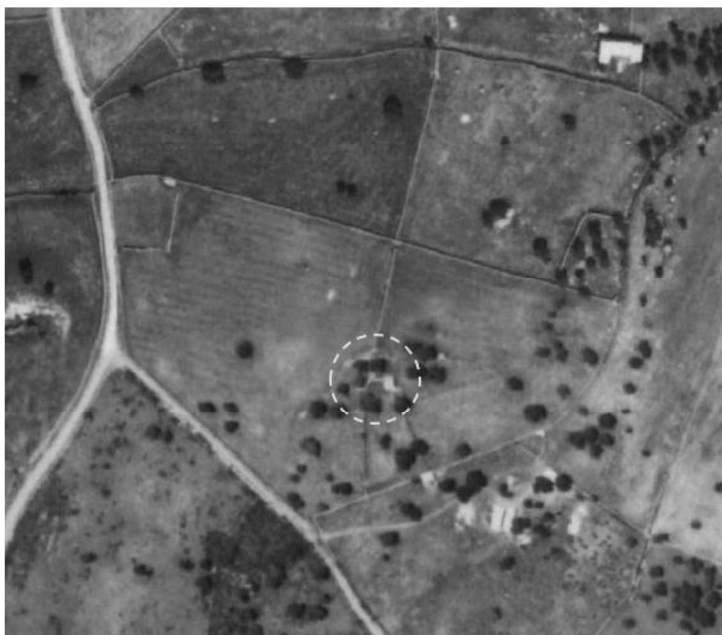
ortofoto satellitare **1979**  
presenza della prima edificazione

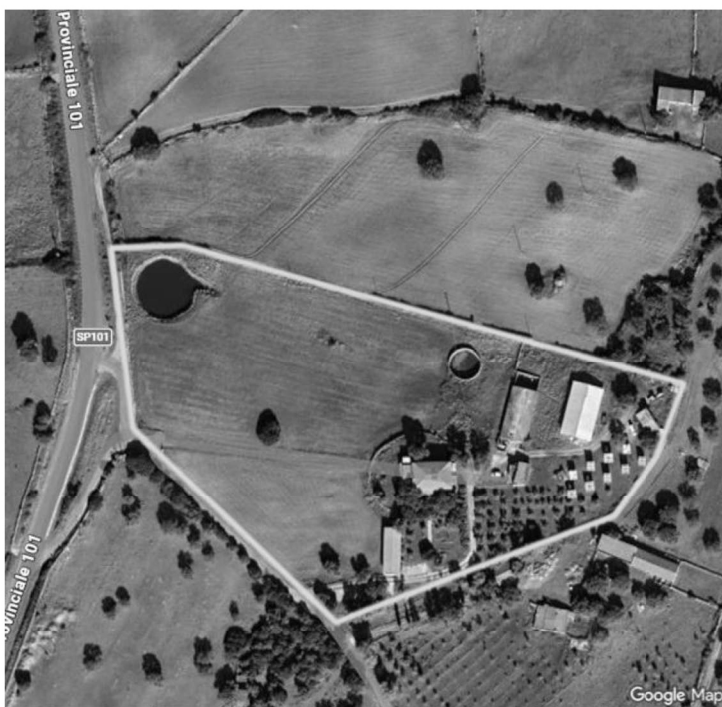
ortofoto satellitare **2026**  
situazione come da stato di fatto attuale
