**TRIBUNALE DI SIRACUSA**

**PROCEDURA DI ESECUZIONE IMMOBILIARE**

**N. 280/2025 R.G.E.I.**

**RELAZIONE TECNICA DEL CTU**

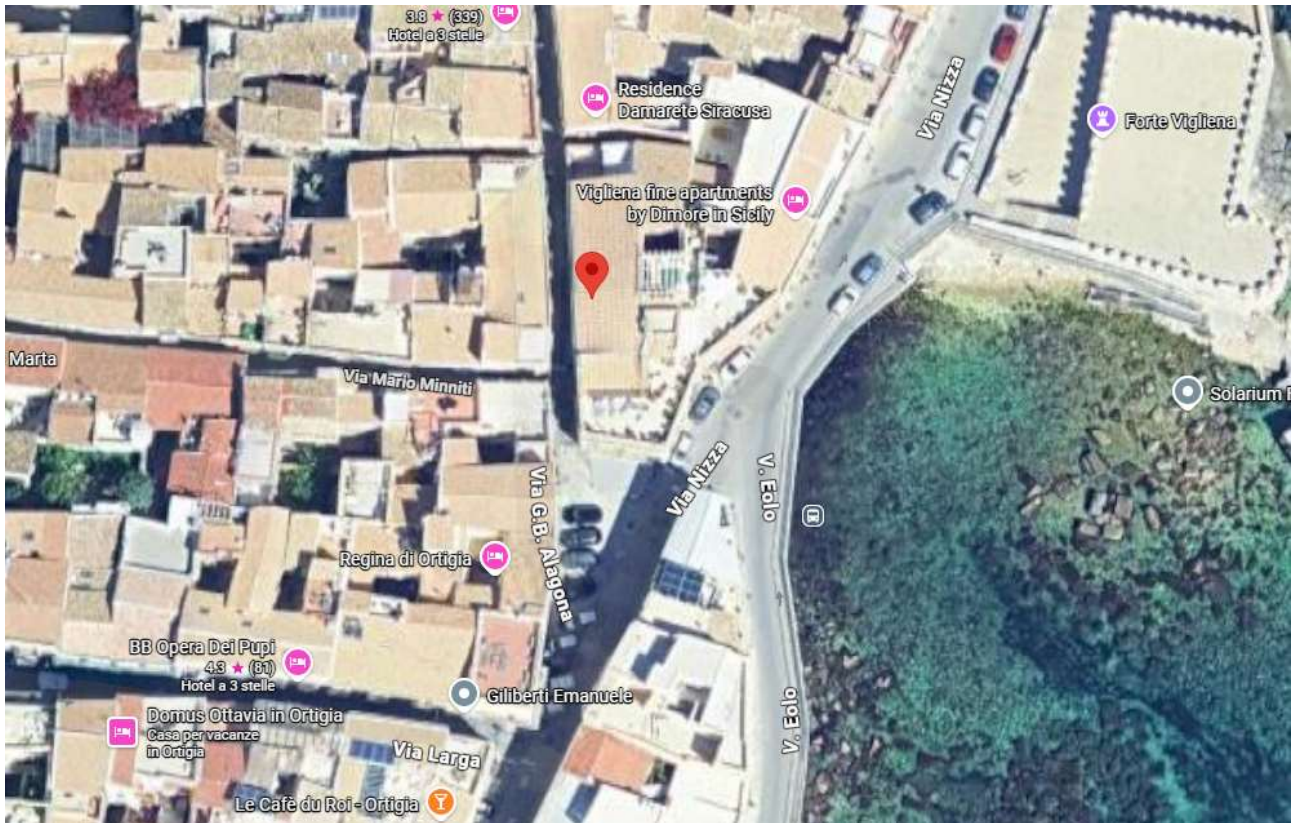
Particolare Identificazione Edificio

La parte di edificio comprendente gli immobili pignorati, come detto, è stato oggetto di importanti lavori di recupero iniziati a maggio 2012 a seguito di concessione Edilizia n. 36/2010 del 14.12.2010, inizialmente per la realizzazione di immobili ad uso abitativo. A seguito di autorizzazione edilizia n. 3124 Var/Volt del 29.06.2011, volturata a favore di una società di [REDACTED], avviene il cambio di destinazione da abitativo a residenza turistico alberghiera. Infine con concessione edilizia n. 07/2015 (pratica 3214 Var.2) del 26.05.2015 vengono autorizzati ultime modifiche distributive interne per dare la configurazione attuale degli interni ([vedi immagini seguenti](#)).

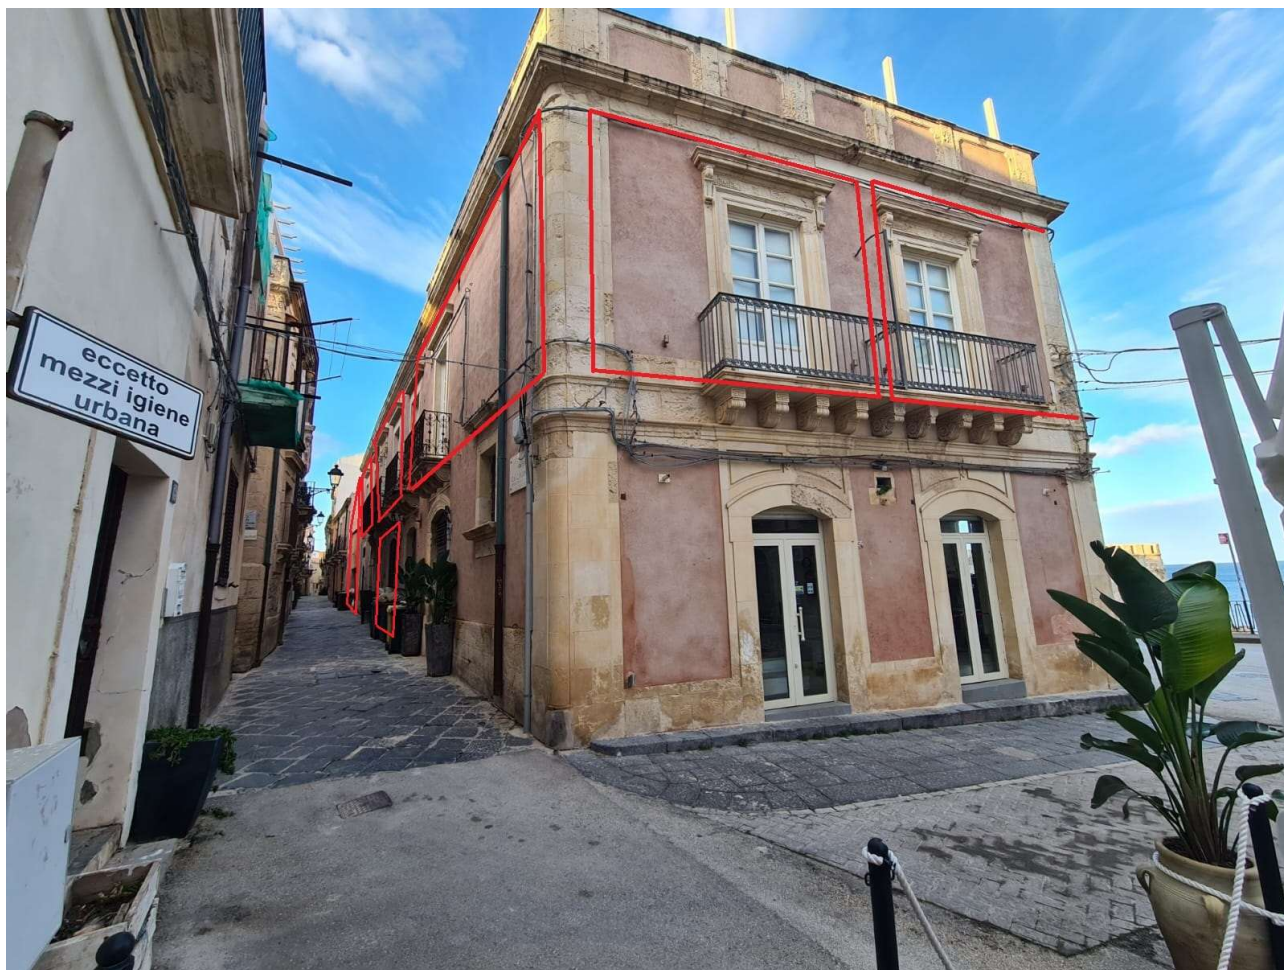
Foto 1 - Identificazione immobili lato Nord-Ovest

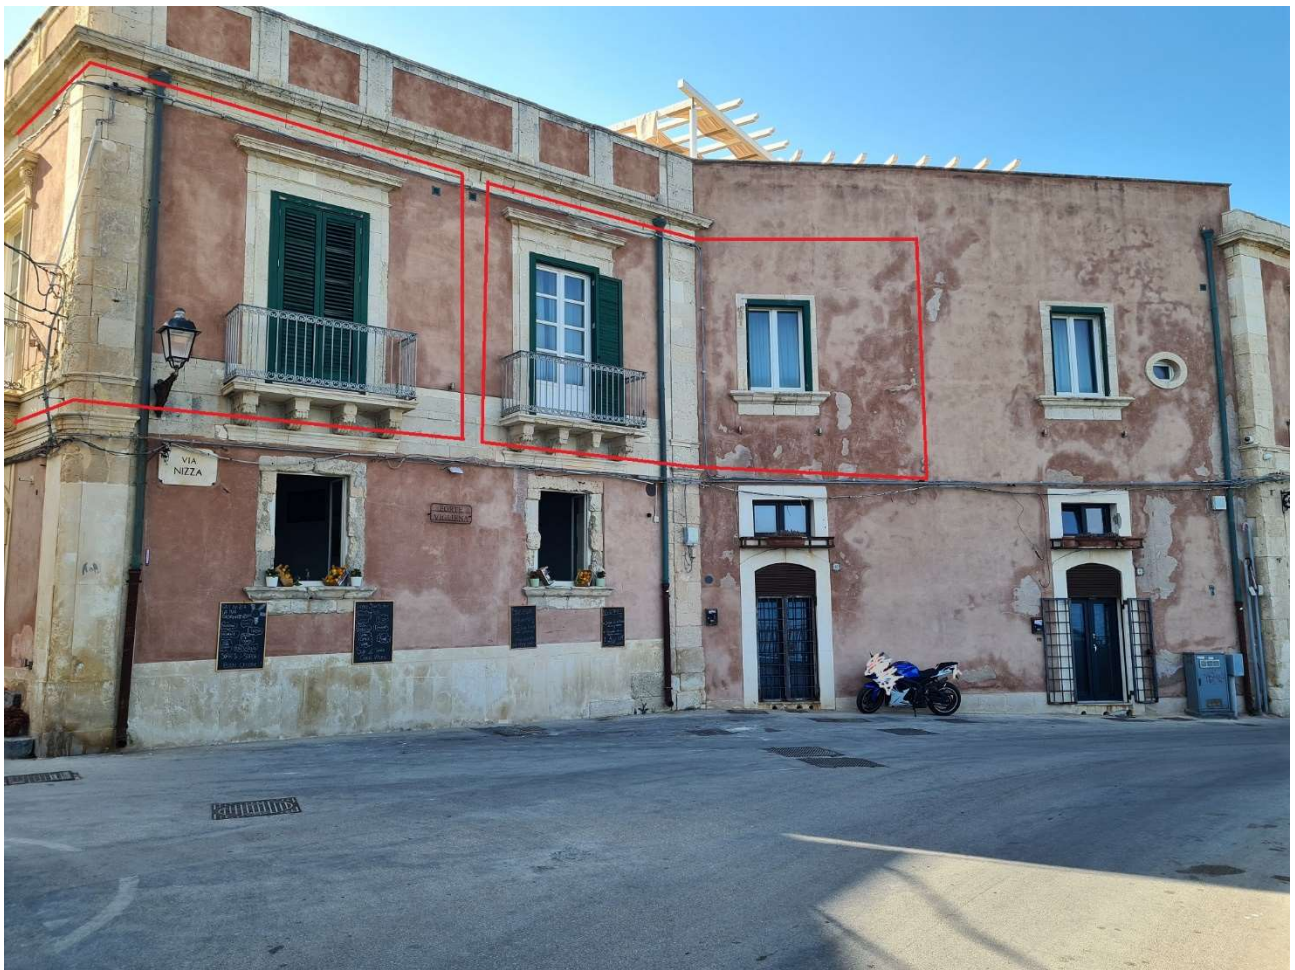
Foto1 a - Identificazione immobili lato Nord-est

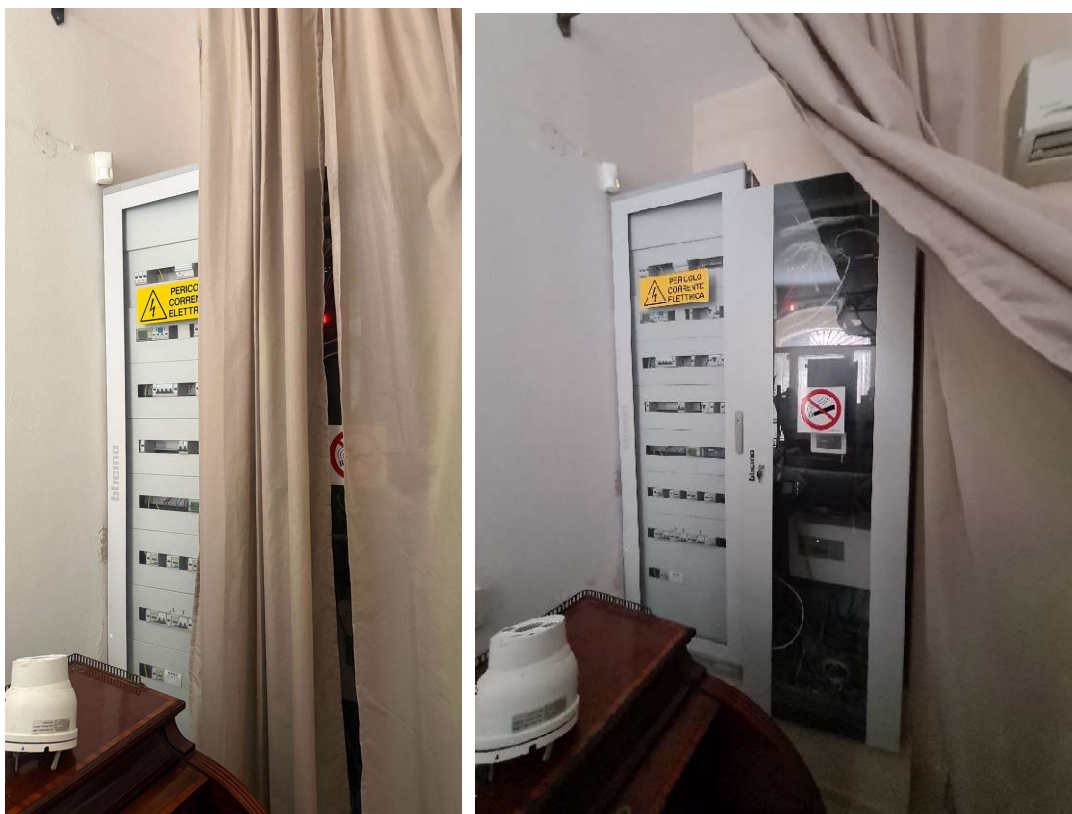
Particolare quadro impianti

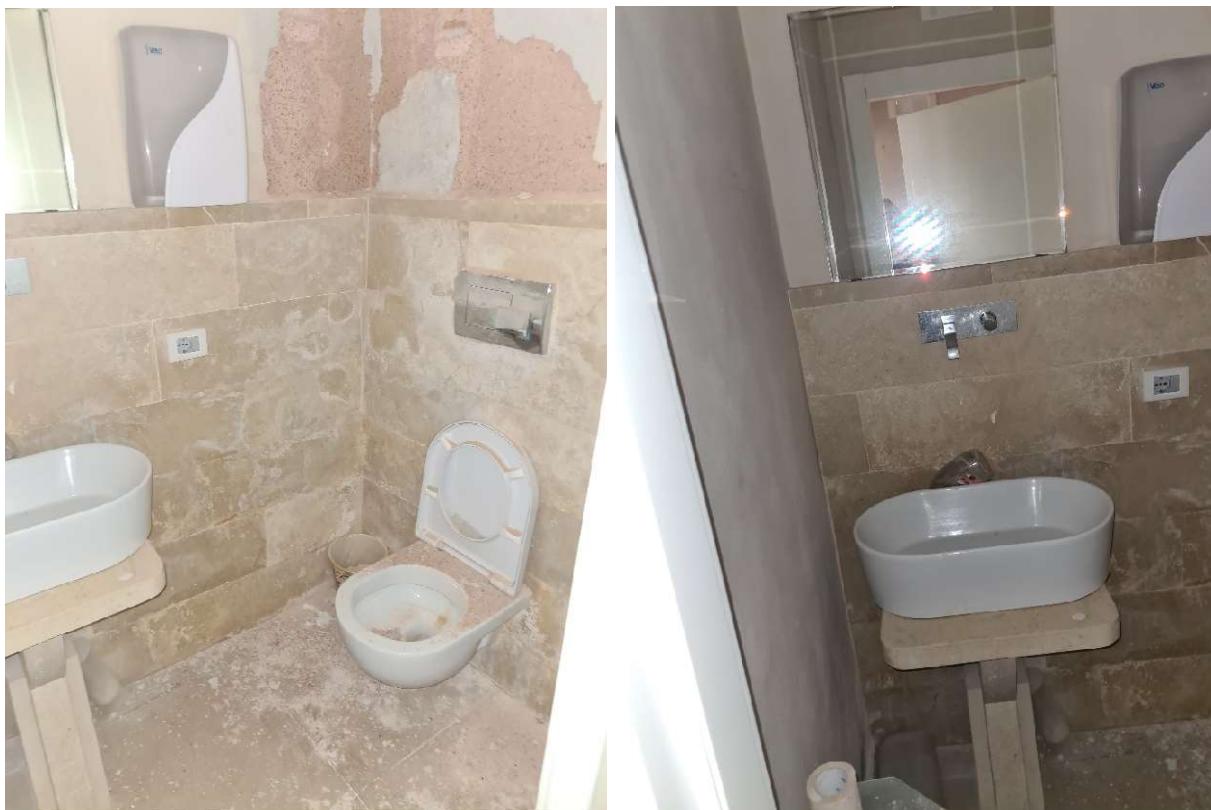
Bagno

| Num.ORD.<br>Tariffa | Designazione dei Lavori | Dimensioni | | | | Quantità | IMPORTI | |
|---|---|---|---|---|---|---|---|---|
| 3<br>P.001 | Recupero del rivestimento lapideo degradato da umidità di risalita, comprensivo di pulizia, rimozione delle parti incoerenti, trattamento deumidificante e ripristino delle fughe<br>- rivestimento bagno | 1 | 2,36 | | 1,20 | 2,83 | 120,00 | 339,60 |

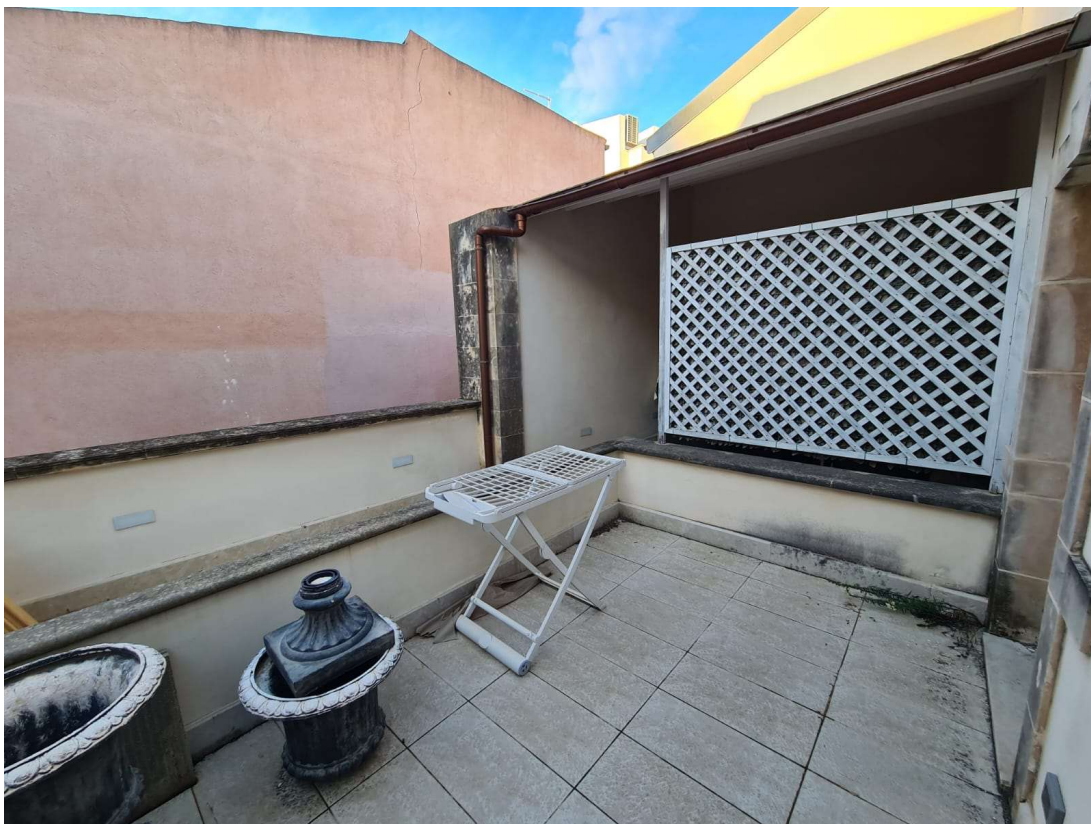
Terrazzo con muretto citato nella descrizione

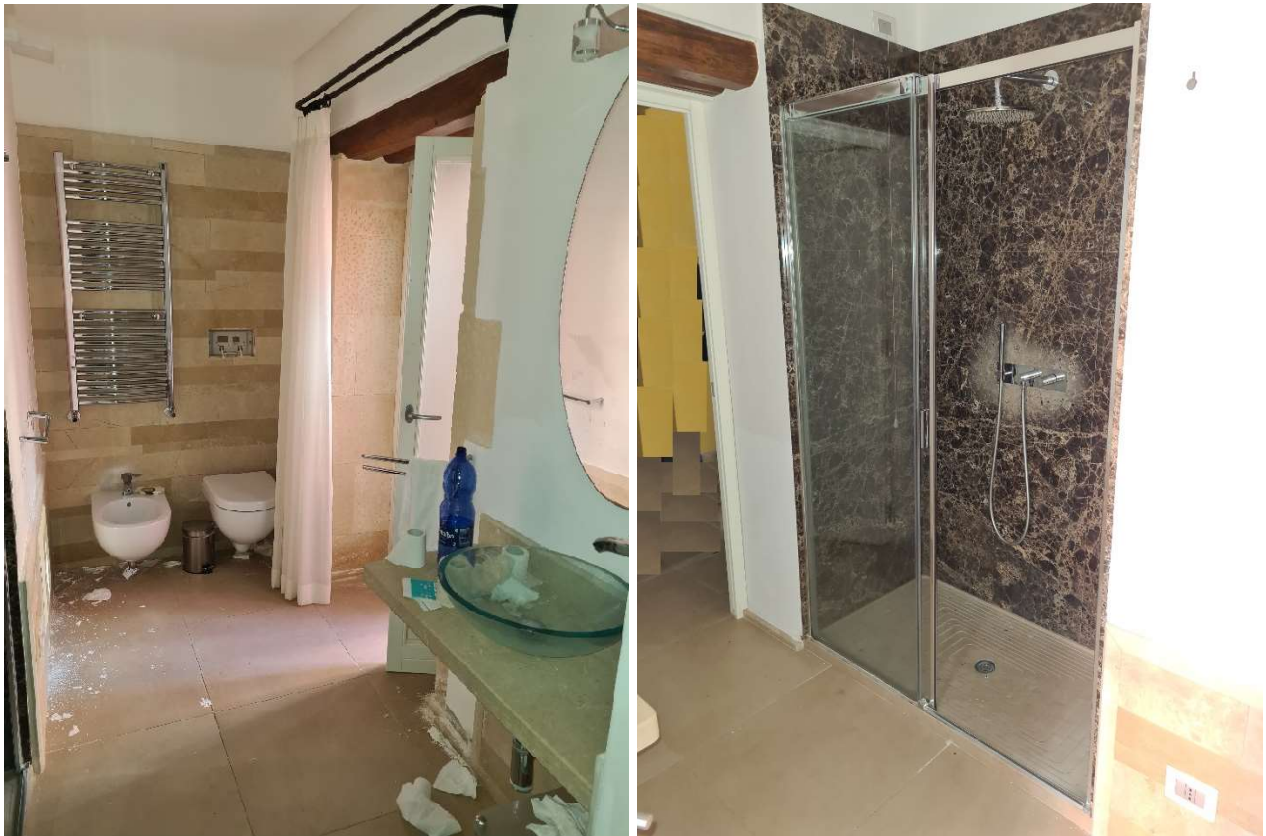
. Nella zona letto è presente un finestrone che permette l'affaccio ad un balcone di circa 1,80 mq, su via Alagona. Quasi tutti i locali appaiono in discreto stato di conservazione ad eccezione del bagno dove si nota il meccanismo della cassetta del water danneggiato e macchie di umidità provenienti in parte da perdite dell'impianto idrico e in parte da infiltrazioni esterne dal cavedio;

Bagno

| 2<br>P.001 | Recupero del rivestimento lapideo degradato da umidità di risalita, comprensivo di pulizia, rimozione delle parti incoerenti, trattamento deumidificante e ripristino delle fughe - rivestimento bagno | 1 | | | | 3,50 | 120,00 | 420,00 |

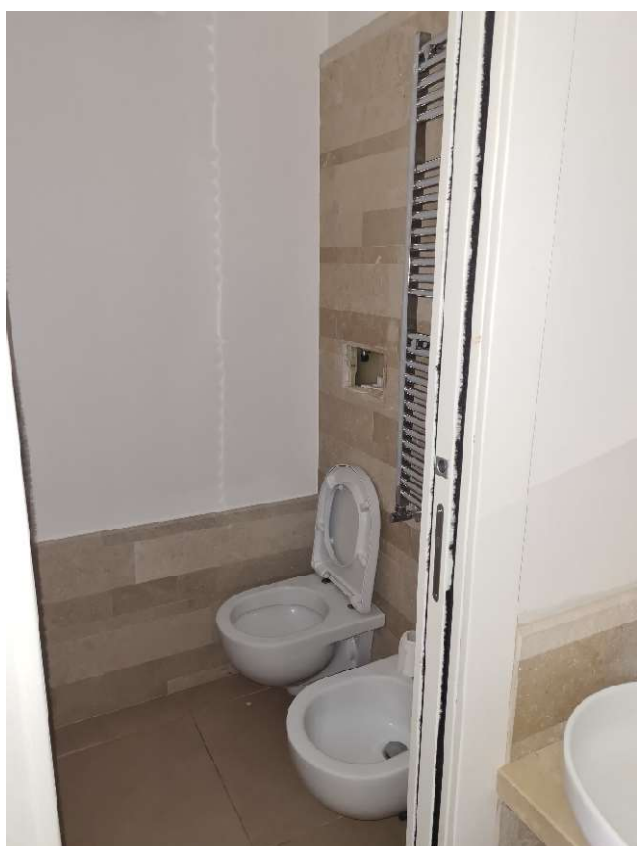
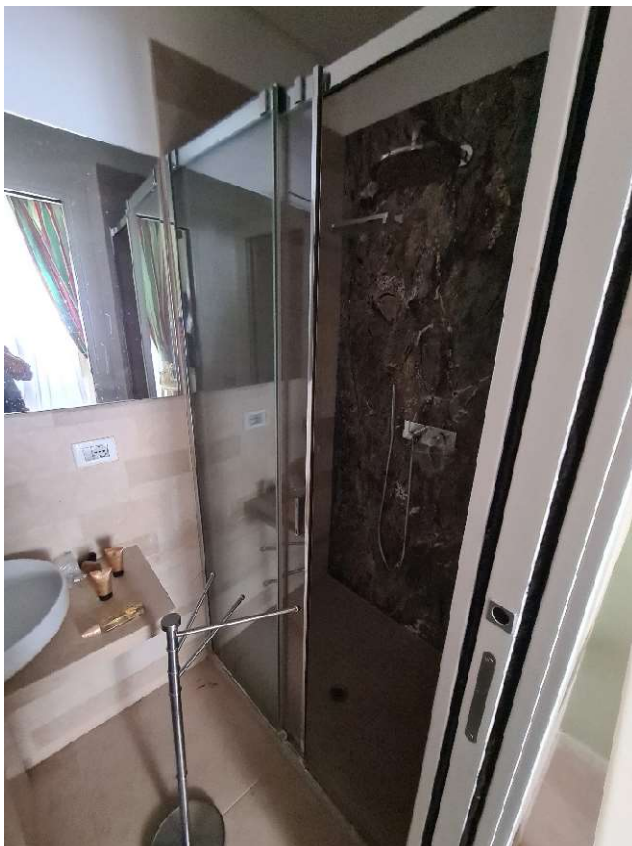
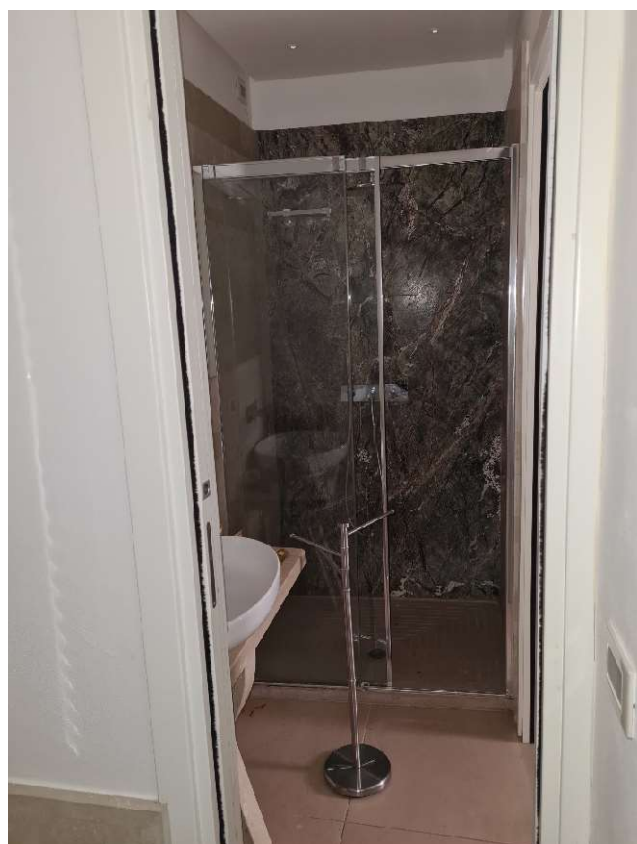
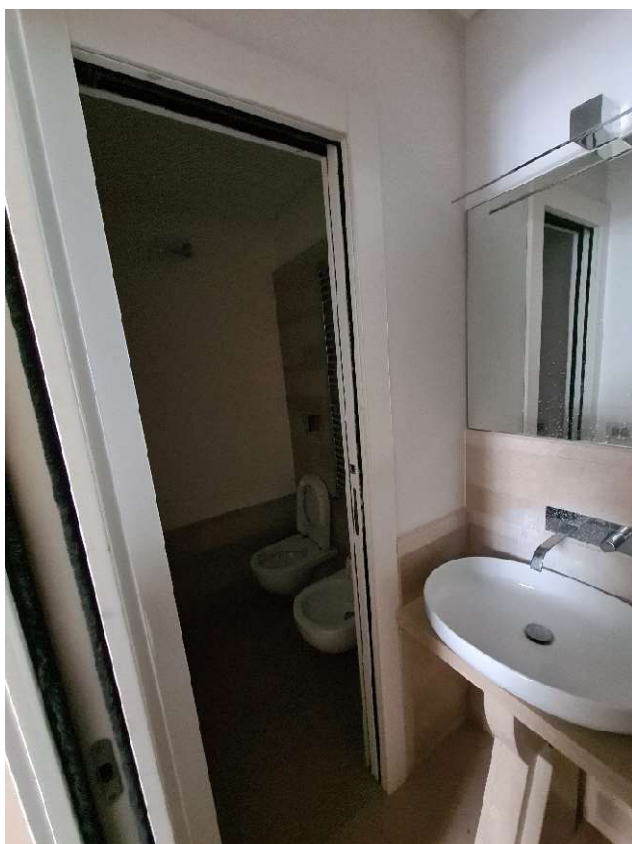
aperture verso l'esterno. Quasi tutti i locali appaiono in discreto stato di conservazione ad eccezione del bagno dove si nota il meccanismo della cassetta del water danneggiato e macchie di umidità provenienti in parte da perdite dell'impianto idrico.

Bagno

| Num.ORD.<br>Tariffa | Designazione dei Lavori | Dimensioni | | | | Quantità | IMPORTI | |
|---|---|---|---|---|---|---|---|---|
| 2<br>P.001 | Recupero del rivestimento lapideo degradato da umidità di risalita, comprensivo di pulizia, rimozione delle parti incoerenti, trattamento deumidificante e ripristino delle fughe - rivestimento bagno | 1 | | | | 1,50 | 120,00 | 180,00 |
