**TRIBUNALE ORDINARIO DI MACERATA**  
*Sezione Esecuzioni Immobiliari di Macerata*

**R.G.E. 221/2024**

**CONSULENZA ESTIMATIVA GIUDIZIARIA**

| Destinazione <b>RESIDENZIALE</b><br>ABITAZIONE Piani T-1-2-3 | Ubicazione: <b>POTENZA PICENA (MC)</b><br>Via SANTA CROCE N. 70 |

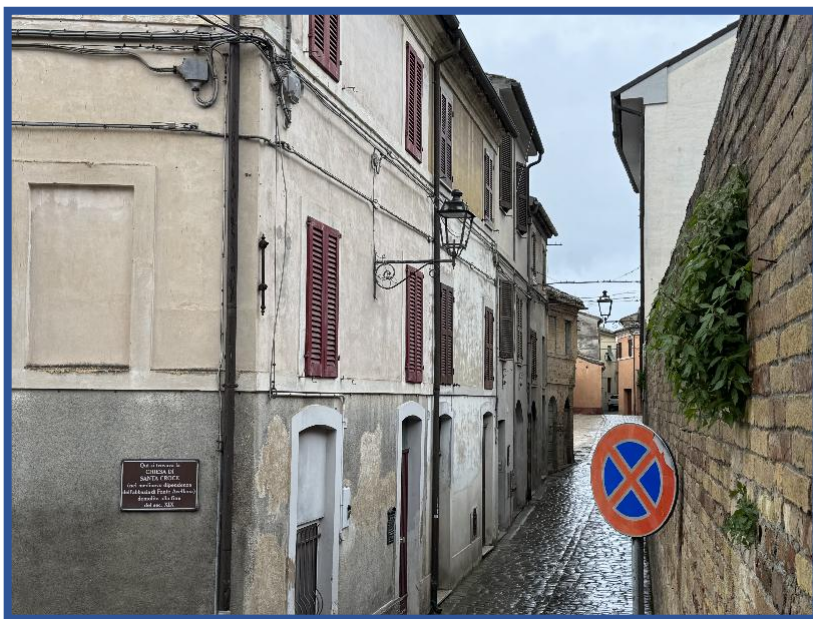
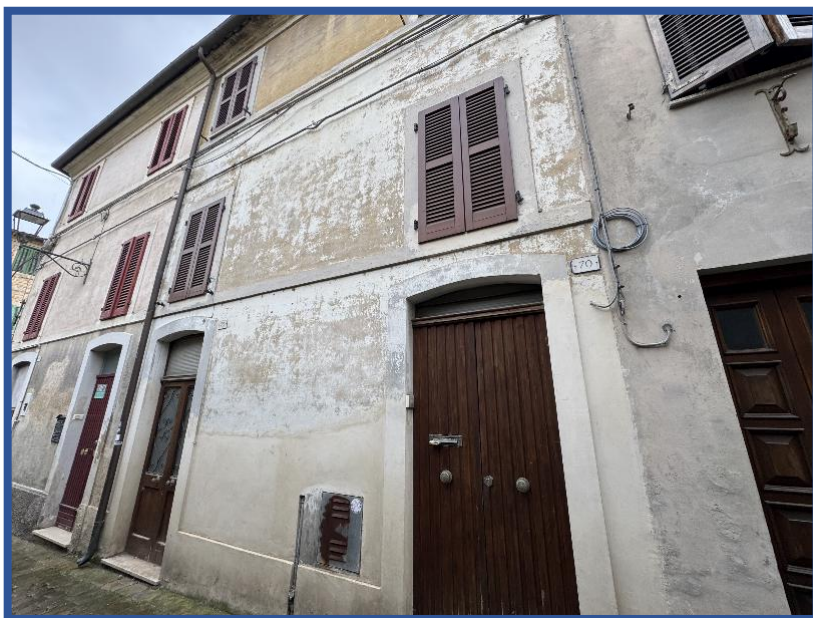
Si compone di un'unica unità immobiliare con ingresso autonomo posto sul fronte della via pubblica con fronte anteriore esternamente intonacato e tinteggiato e dotato di due porte al piano terra, di cui una per l'accesso principale, e due finestre per ciascun piano 1° e 2°, che rendono una ordinata partizione delle aperture al fronte.

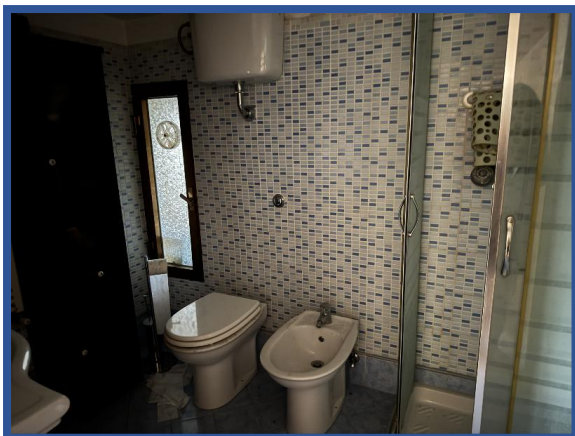
BAGNO

I soffitti e le pareti sono intonacati e tinteggiati, il servizio igienico del piano terra dotato di impianti, sanitari e rivestimenti realizzati in epoca piu' recente, il servizio igienico del piano secondo di vetusta costruzione.

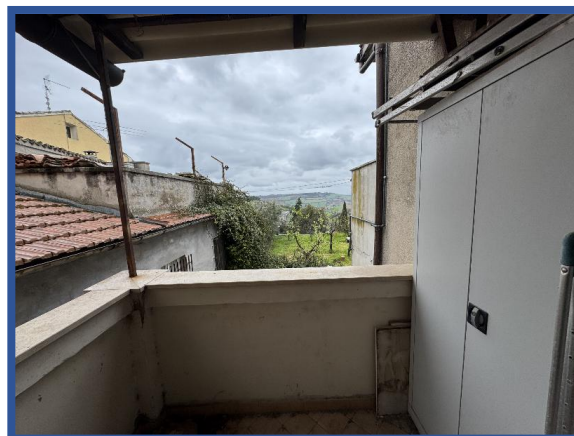
TERRAZZO

Il piano primo, raggiungibile da scala interna si compone di tinello con terrazzo coperto da tettoia di materiale in fibrocemento ( da verificare la presenza di fibre di amianto) sorretta da pali in ferro, cucina e camera all'interno della quale insiste una piccola scala per l'accesso ad una ulteriore scala che conduce al piano secondo, composto da disimpegno, cameretta, camera e bagno.

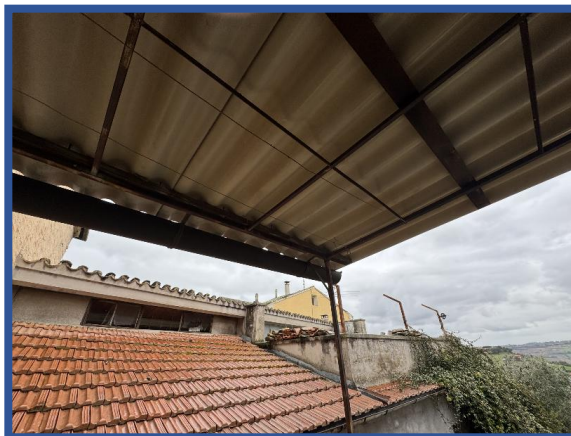
TETTOIA TERRAZZO

Si segnala, altresì la presenza di una canna fumaria in amianto posta sul parapetto del terrazzo del piano terzo e la possibilità che anche la copertura in fibrocemento del terrazzo del piano primo possa contenere amianto, il tutto da meglio approfondire attraverso adeguate analisi del rischio da far effettuare da tecnico e ditte specializzate.

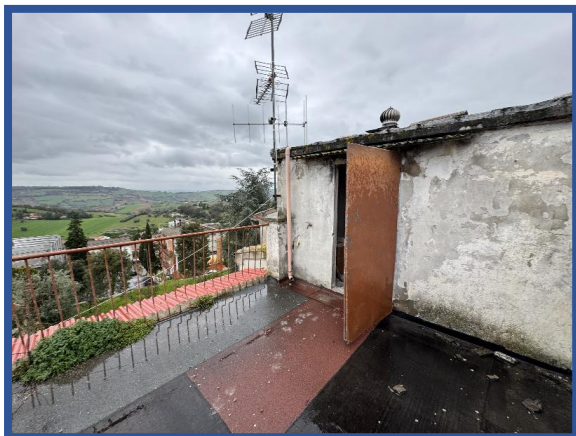
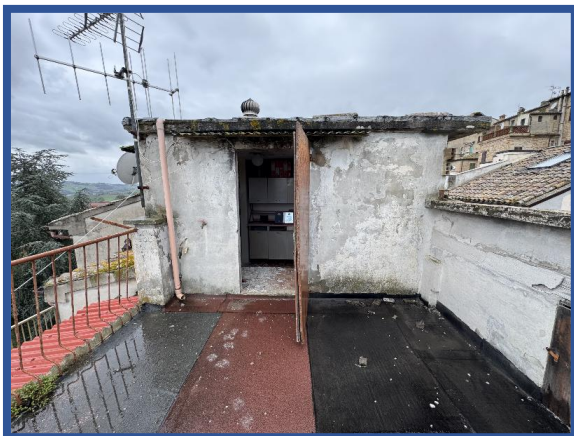
TERRAZZO

Si segnala la presenza di importante infiltrazione di acqua proveniente dal terrazzo del piano terzo e dalla copertura che ha ammalorato con evidenza di inflorescenze e muffe, oltre che distacco di tinteggiatura ed intonato, i locali posti al piano 2°.

Il terrazzo del piano terzo ha pavimentazione in guaina che permette la penetrazione dell'acqua piovana ai piani sottostanti e la copertura, sia del fabbricato che del deposito del piano terzo non e' piu' idonea a proteggere i vani della palazzina dalle precipitazioni meteoriche.
