# TRIBUNALE ORDINARIO - PERUGIA

### 118/2024

## CONSULENZA ESTIMATIVA GIUDIZIARIA

**A** casa signorile a PERUGIA Via del Fienile 36, della superficie commerciale di **351,55** mq per la quota di:

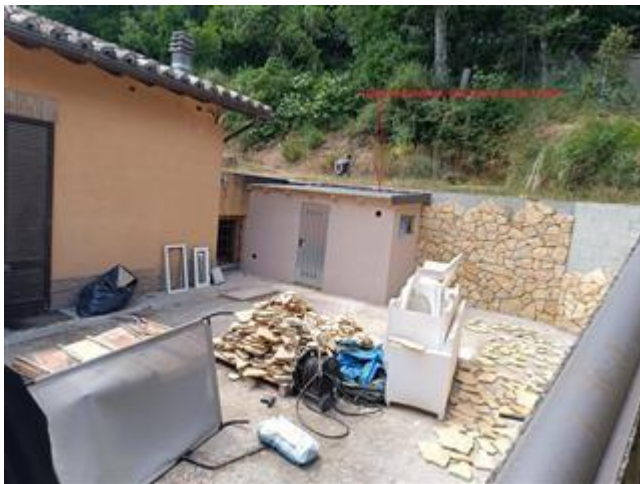
Sono state rilevate le seguenti difformità: Realizzazione di un piccolo locale esterno al piano terra (normativa di riferimento: Legge Regionale n° 1/2015 e successive modifiche ed integrazioni, oltre all'applicazione del R.R. n° 2/2015 e successive modifiche.)

Si tratta della realizzazione di un piccolo locale al piano terra posizionato lungo la parete del muro di contenimento da utilizzare come deposito.

LOCALE REALIZZATO SENZA TITOLO EDILIZIO - PROSPETTO

- Demolizione piccolo accessorio esterno al piano terra comprensivo del trasporto e smaltimento dei materiali a discarica : €2.000,00

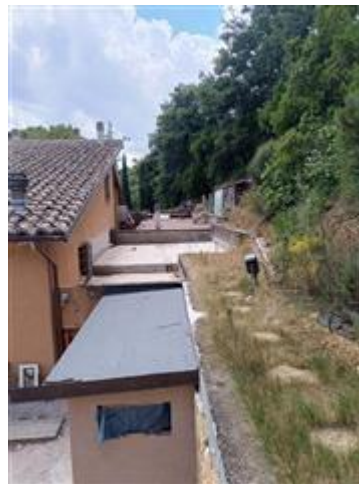
LOCALE REALIZZATO SENZA TITOLO EDILIZIO -- COPERTURA

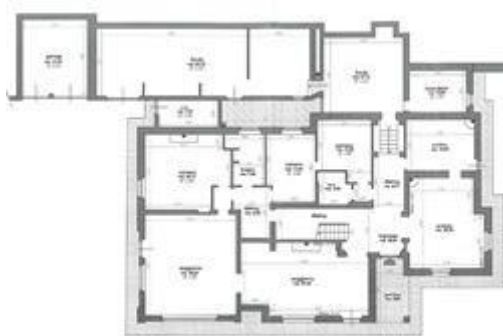
PIANTA PIANO TERRA

PLANIMETRIA PIANO TERRA ALLEGATA ALLA CILA DEL 2018

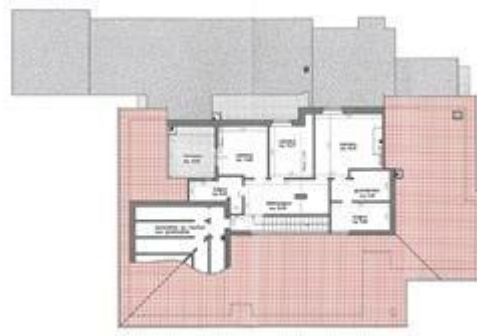
PIANTA PIANO PRIMO

PLANIMETRIA PIANO PRIMO ALLEGATA ALLA CILA DEL 2018

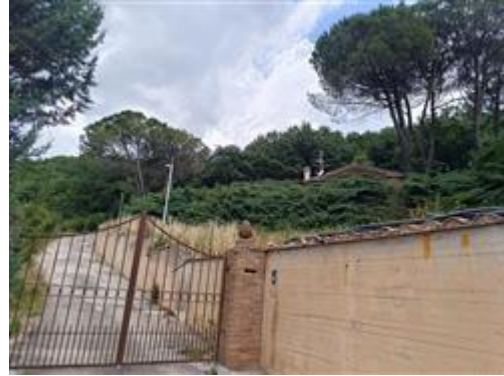
*CANCELLO D'INGRESSO*

| <i>cancello</i> : realizzato in ferro con apertura elettrica. Attualmente, mi conferma il proprietario non è funzionante. | al di sopra della media | |

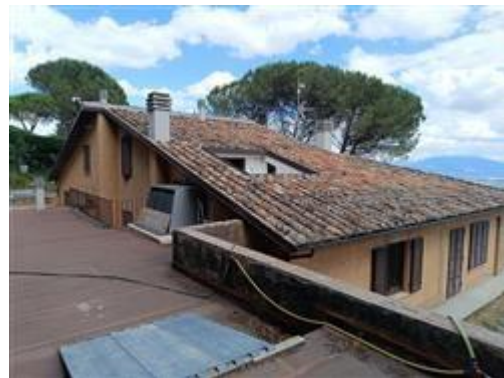
*RETRO PROSPETTO E TETTO*

| <i>manto di copertura</i> : realizzato in coppi. Per quanto concerne la copertura in coppi non necessita di manutenzione per la parte di copertura piana posta nella zona retrostante dove sono posizionati i fondi e il garage necessita di una sistemazione e coibentazione. | nella media | |
