Procedura n 2670/2021 VG tribunale di Udine curatela eredità giacente Papa  
Francesco

**PERIZIA SULL'IMMOBILE**  
VIA M. NICOLAIS, 50-52  
83045 – CALITRI (AV)

**ITER AMMINISTRATIVO**  
**DESCRIZIONE LAVORI E CONSUNTIVO**

LAVORI EFFETTUATI SULL'IMMOBILE

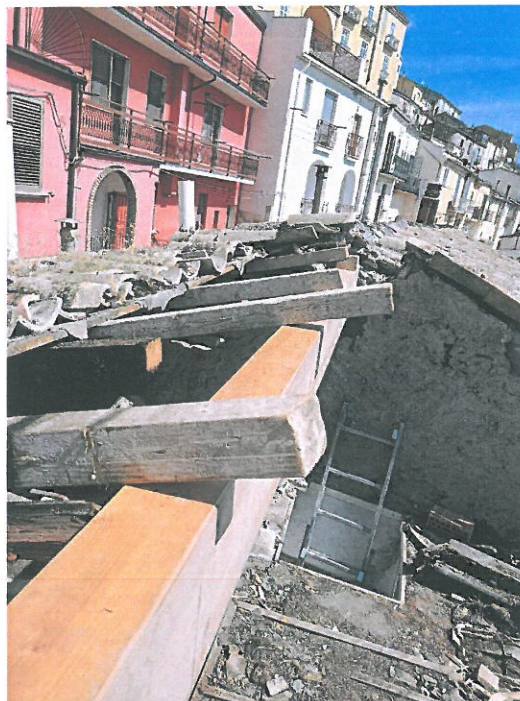
Trave di colmo ed altre travi sostituite

Successivamente si è provveduto al montaggio della nuova trave di colmo e delle altre non più idonee, al puntellamento delle travi esistenti, all'applicazione del nuovo tavolame, alla posa dei coppi precedentemente rimossi ed alla sostituzione di quelli rotti e non più utilizzabili.

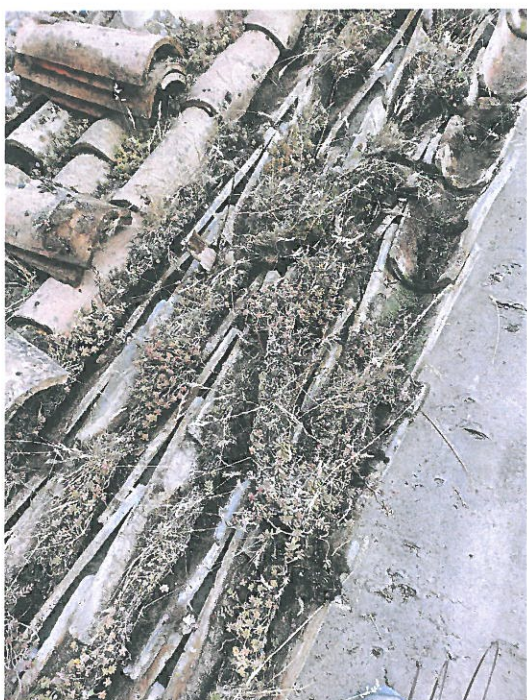
Stato del manto di copertura

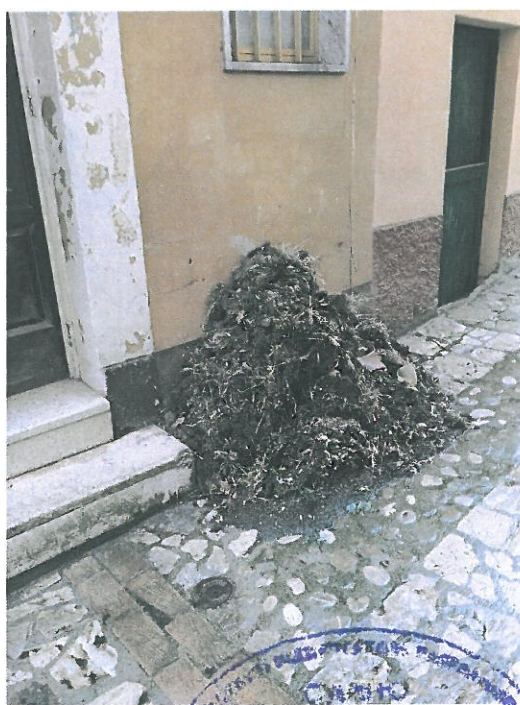
Particolare erbacce e terriccio rimossi

I lavori furono iniziati il 23 maggio ed ultimati il 4 giugno del 2025 come da Comunicazione Fine Lavori prot. 7956 del 03/06/2025, e sono consistiti inizialmente nella rimozione delle erbacce e del terriccio, dei coppi,

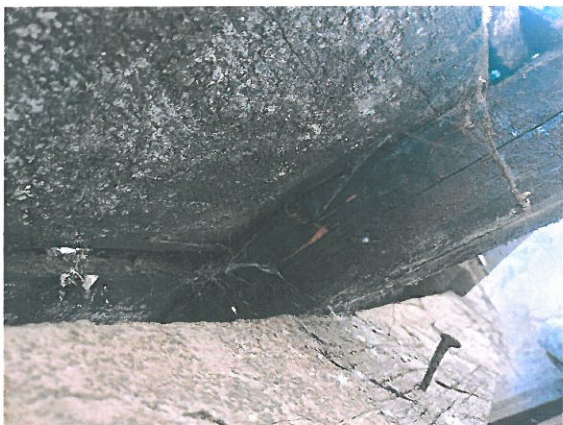
Particolare di altre travi non più idonee e sostituite

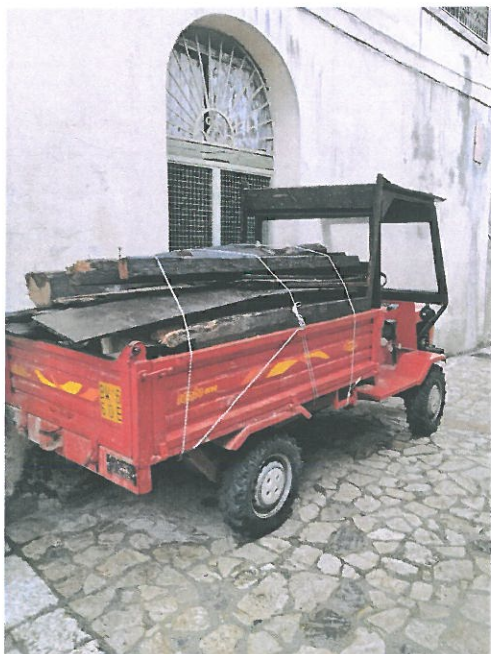
Tavolame e travi rimosse

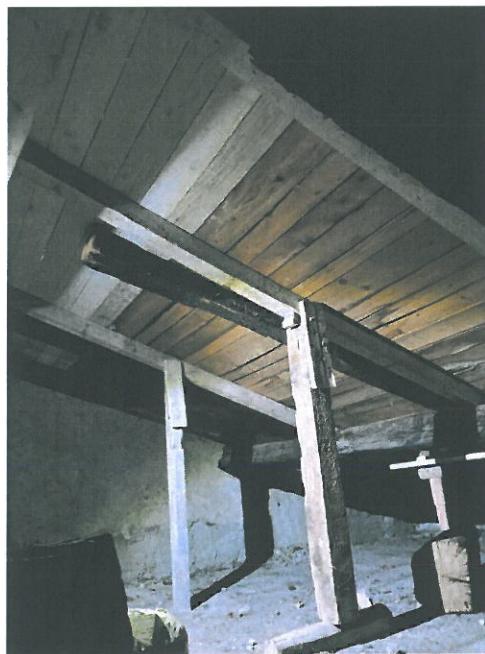
Particolare della puntellatura di alcune travi esistenti

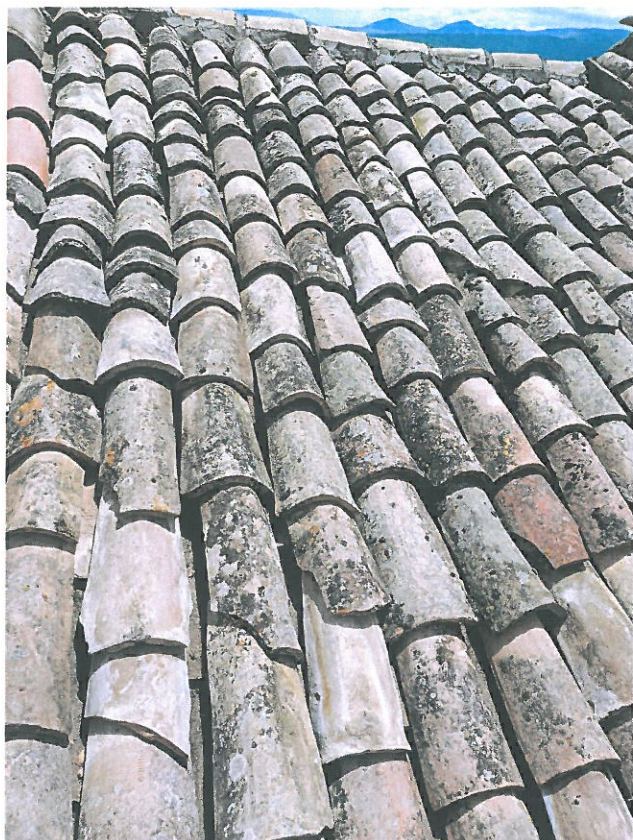
Vista finale del tetto

I lavori effettuati garantiscono il ripristino della sua funzionalità e della sicurezza da un punto di vista statico. Sul totale dei lavori preventivati ammontanti ad € 7.842,80, a consuntivo sono stati € 5.324,00 per lavori ed € 1.268,80 per spese tecniche, per un totale di € 6.592,80 completamente fatturati e già corrisposti a saldo dalla curatela e quindi non andranno a gravare sulla vendita.

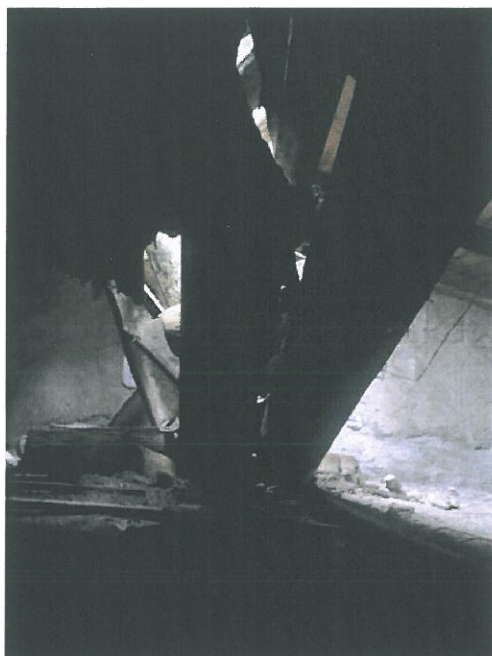
La copertura del fabbricato presentava delle criticità dovute alla mancata manutenzione (erbacce e terriccio) ed avallamento causato dalla rottura della trave di colmo in legno.

Trave di colmo spezzata

Successivamente si è provveduto al montaggio della nuova trave di colmo e delle altre non più idonee, al puntellamento delle travi esistenti, all'applicazione del nuovo tavolame, alla posa dei coppi precedentemente rimossi e alla sostituzione di quelli rotti e non più utilizzabili.

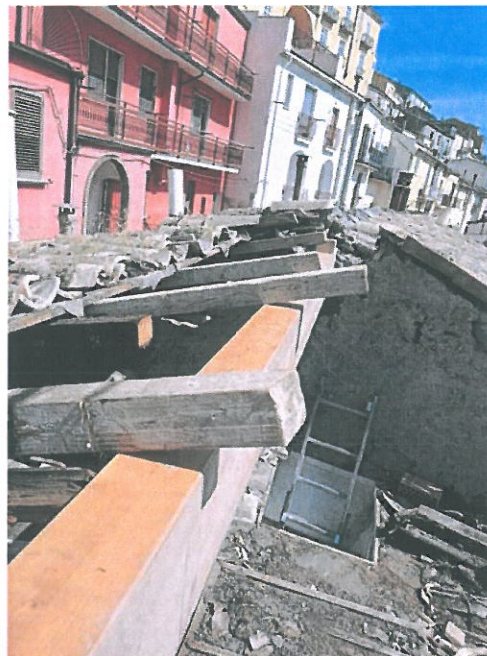
Trave di colmo ed altre travi sostituite

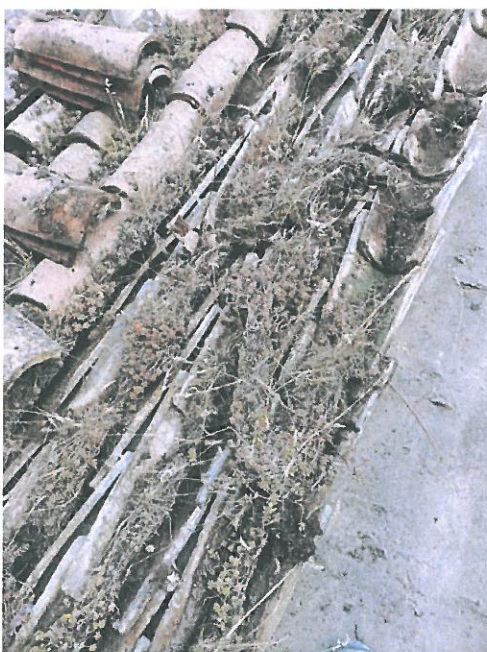
Stato del manto di copertura

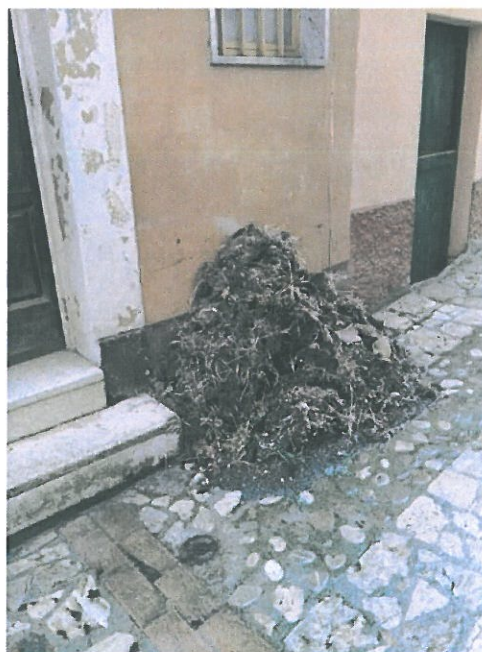
Particolare erbacce e terriccio rimossi

I lavori si sono svolti dal 23 maggio al 4 giugno del 2025 e sono consistiti inizialmente nella rimozione delle erbacce e del terriccio, dei coppi, del tavolame danneggiato sottostante, della trave di colmo e di altre travi che comunque non garantivano la loro tenuta.

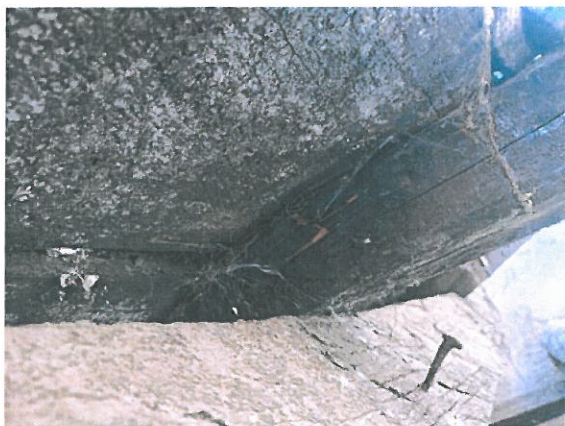
Particolare di altre travi non più idonee e sostituite

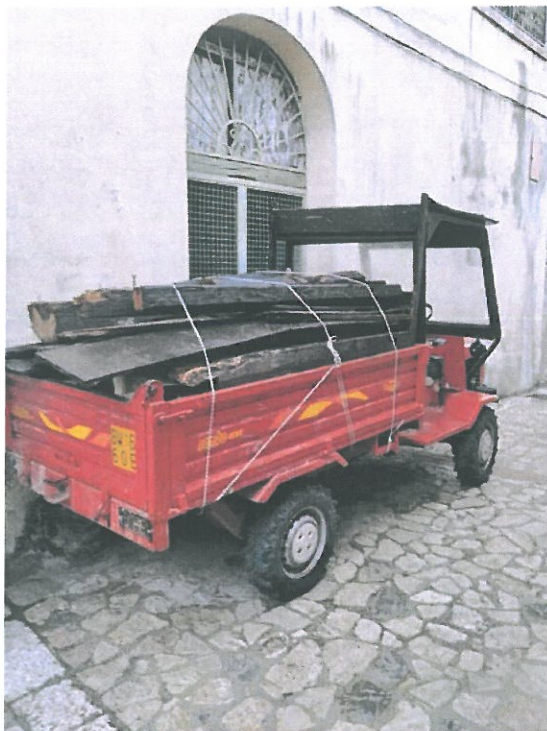
Tavolame e travi rimosse

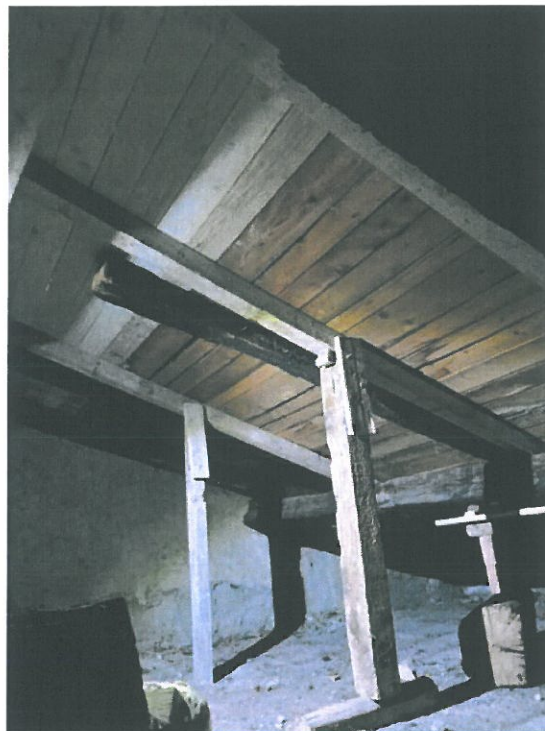
Particolare della puntellatura di alcune travi esistenti

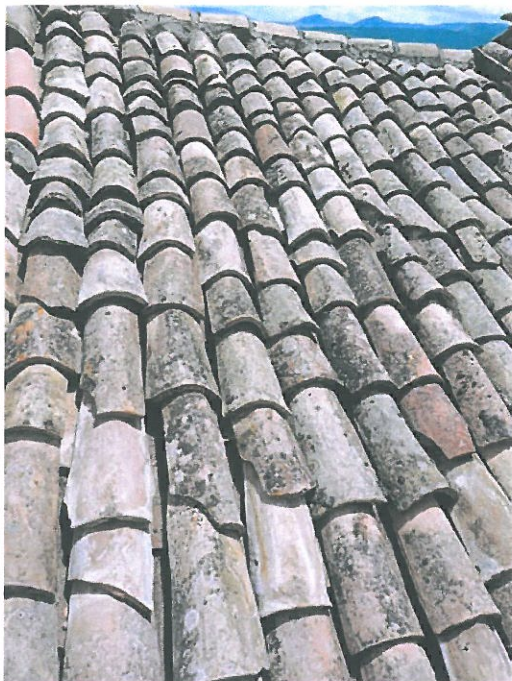
Vista finale del tetto

I lavori effettuati garantiscono il ripristino della sua funzionalità e della sicurezza da un punto di vista statico.
