**TRIBUNALE DI  
CAGLIARI**

RELAZIONE DEL CONSULENTE TECNICO  
D'UFFICIO PER AGGIORNAMENTO  
VALUTAZIONE IMMOBILI RICADENTI NEL  
FALLIMENTO [REDACTED]

Ing. Corrado Manca

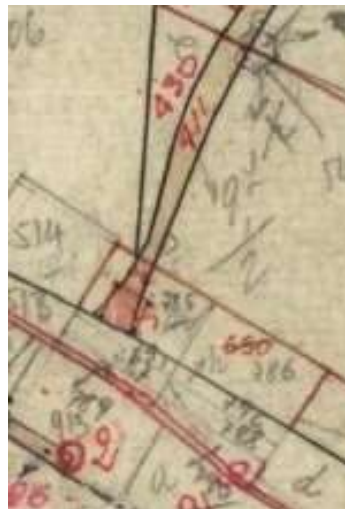
**N.B: dalle ulteriori indagini emergerebbe che il mappale 97<sup>1/2</sup> (166 mq) non è stato oggetto di trasferimento a favore di [REDACTED].**

**Su tale mappale ricade gran parte del fabbricato attualmente al NCEU F. 6 M. 650 sub. 6 (ex 4 e 5) (vedere, di seguito, vecchia mappa catastale).**

Il mappale 97<sup>1/2</sup> è, attualmente, parte del mappale 411 (vedere visura storica allegata).

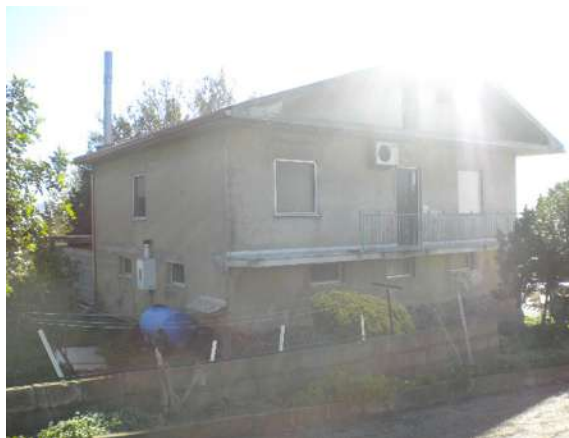
Foto dicembre 2011

diversa forma del sottotetto con altezza del colmo pari a 2,30 m contro i 1,80 m della tavola con presenza di aperture (variazione di prospetto), presenza di scala interna che mette in comunicazione il piano terra col primo, presenza di bagnetto al piano terra (nel garage) e caminetto (in cantina), variazione della tramezzatura al piano terra e al primo piano, superficie piano terra e primo pari a 110,58 mq contro i 99,84 (9,60\*10,40) mq desunti dalla tavola del progetto, aperture finestre di forma diversa, presenza di tettoia esterna addossata alla costruzione e di un gazebo fronte ingresso piano terra e parziale chiusura con pannelli del balcone al primo piano (quest'ultimo eseguito dopo il sopralluogo del 2012) (vedere prime 2 foto che seguono).

Per quanto riguarda lo stato di conservazione e manutenzione si ritiene, nel complesso, normale come mostrato dalle foto che seguono:

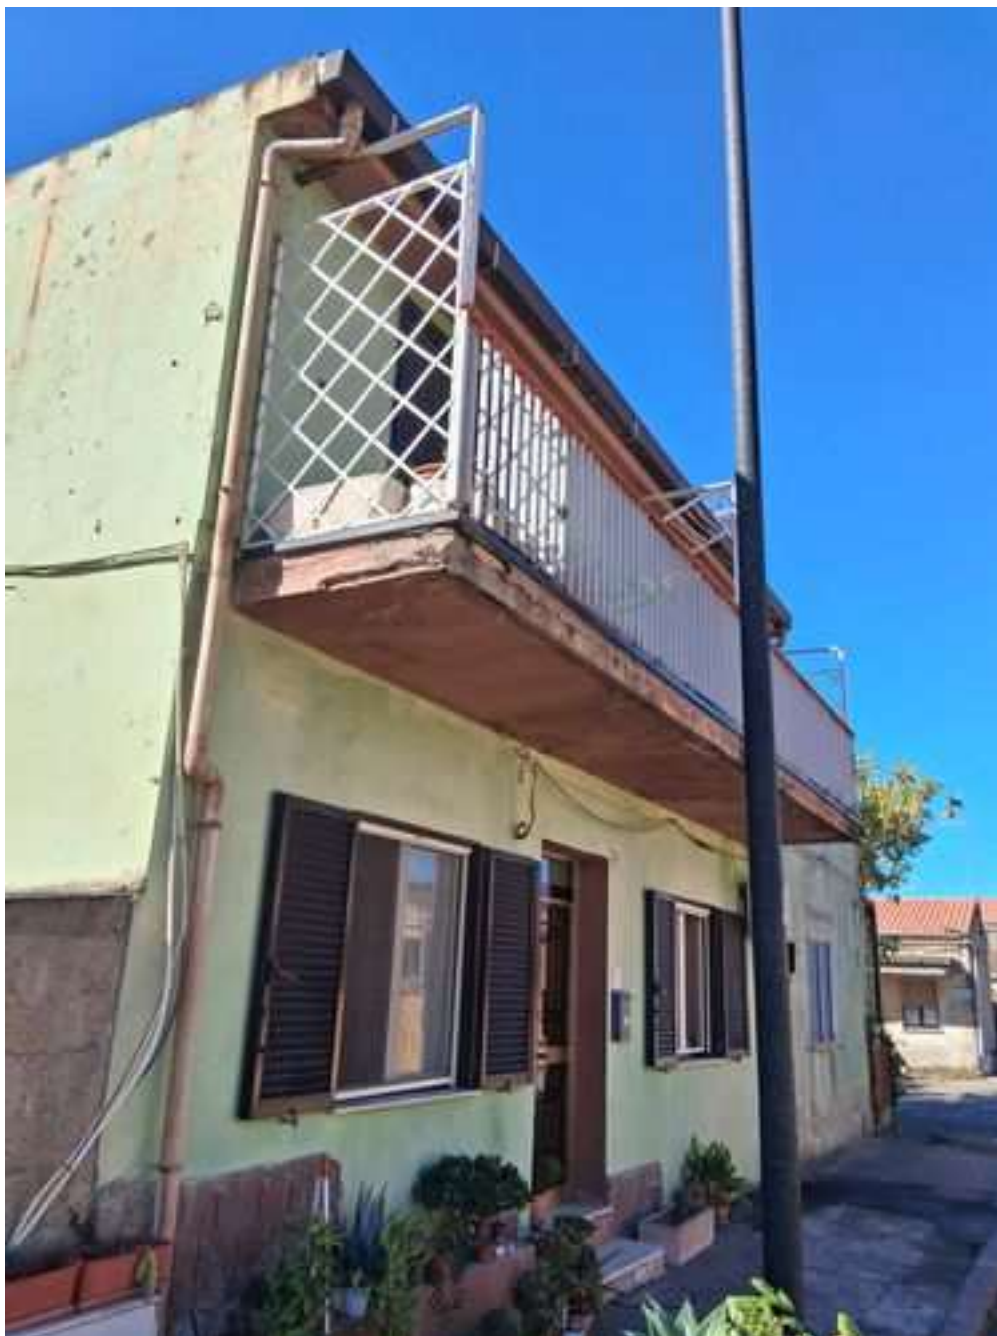
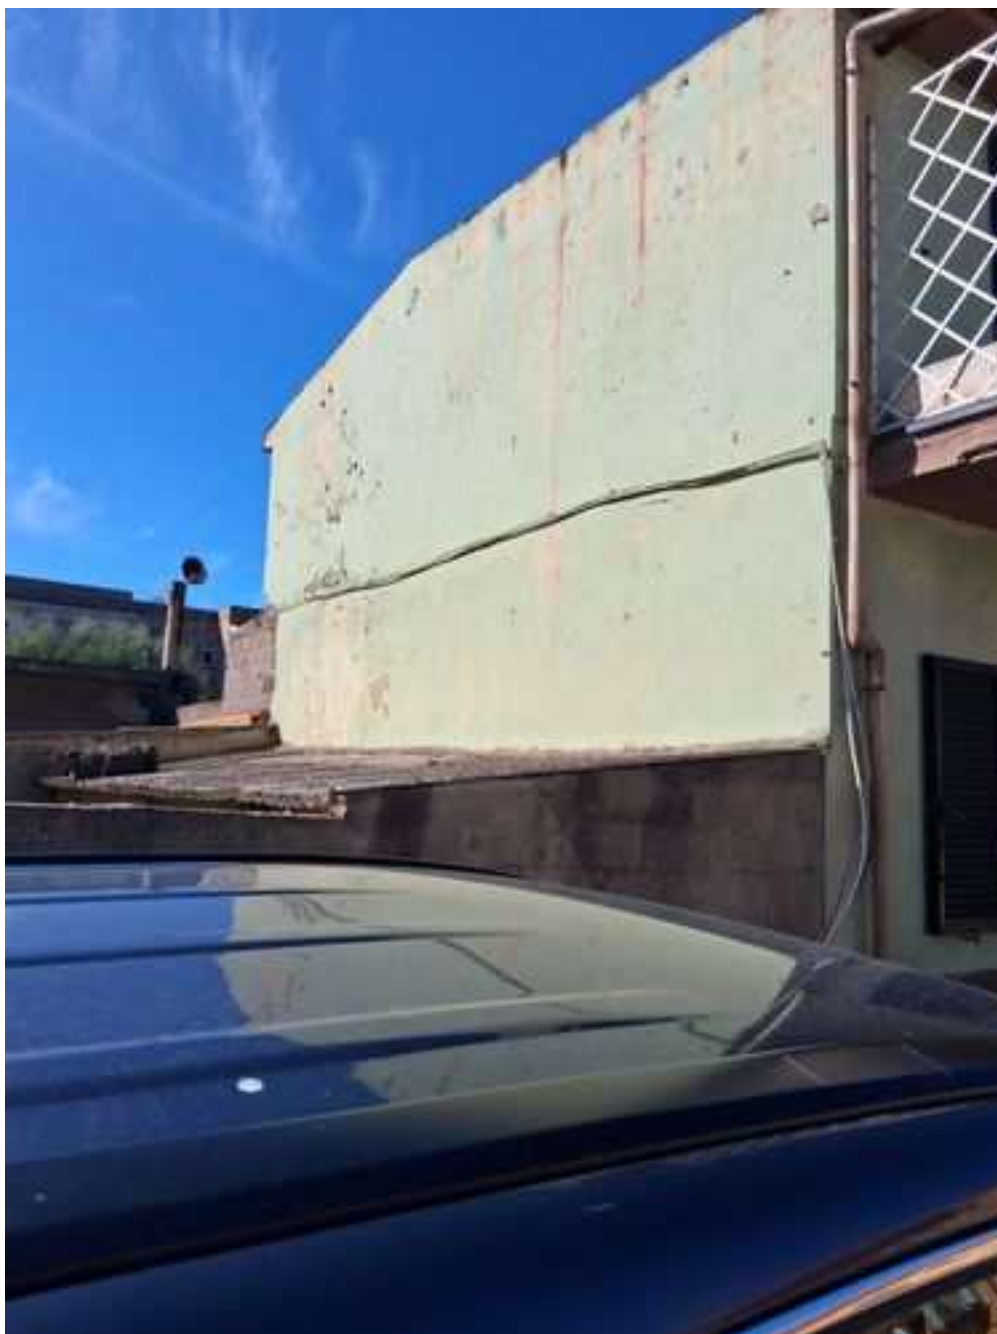
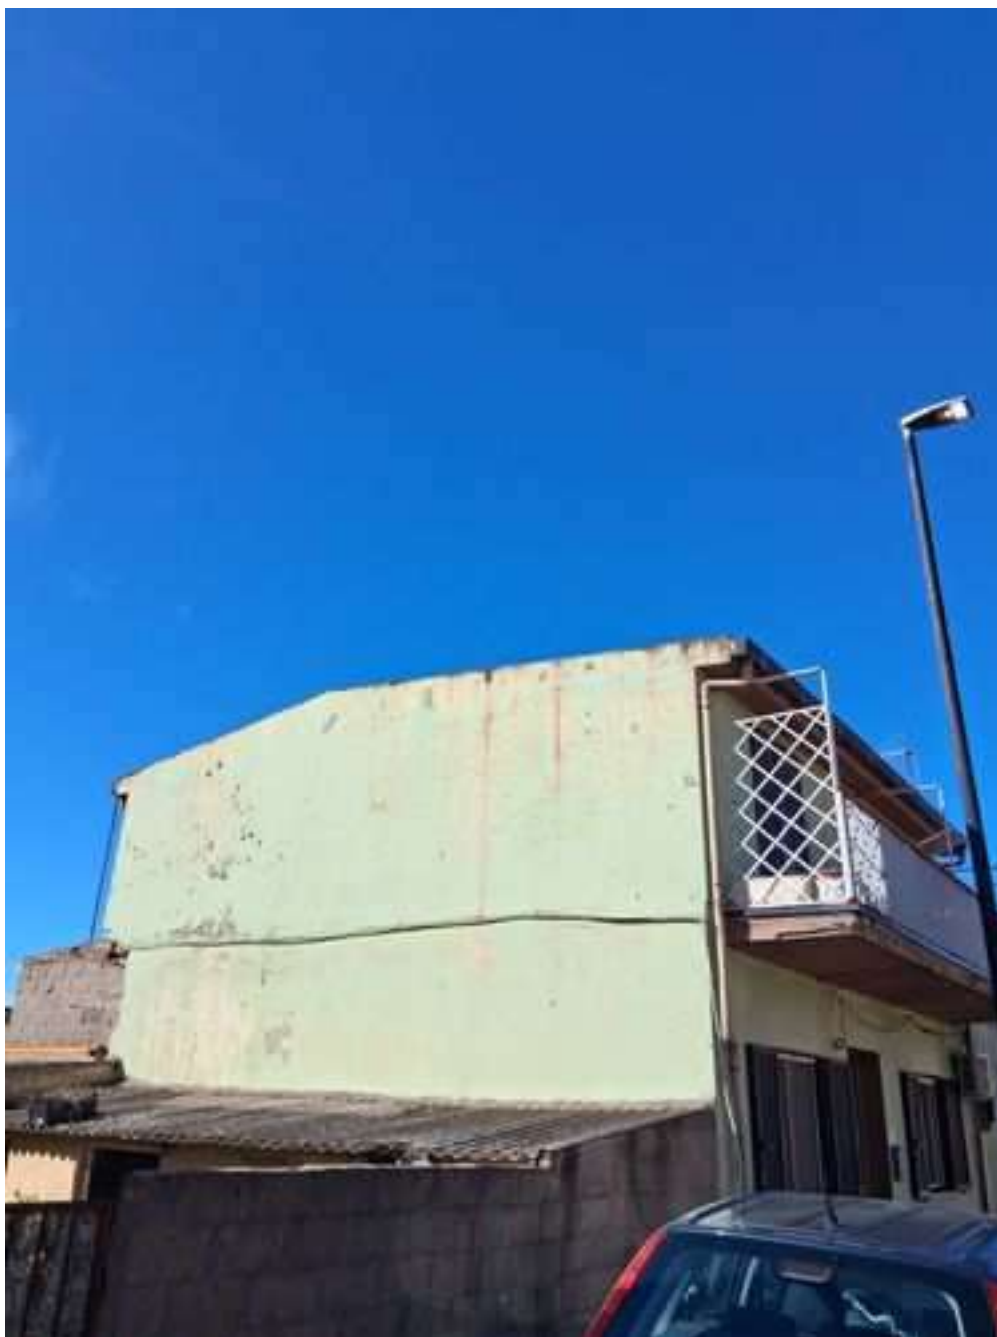
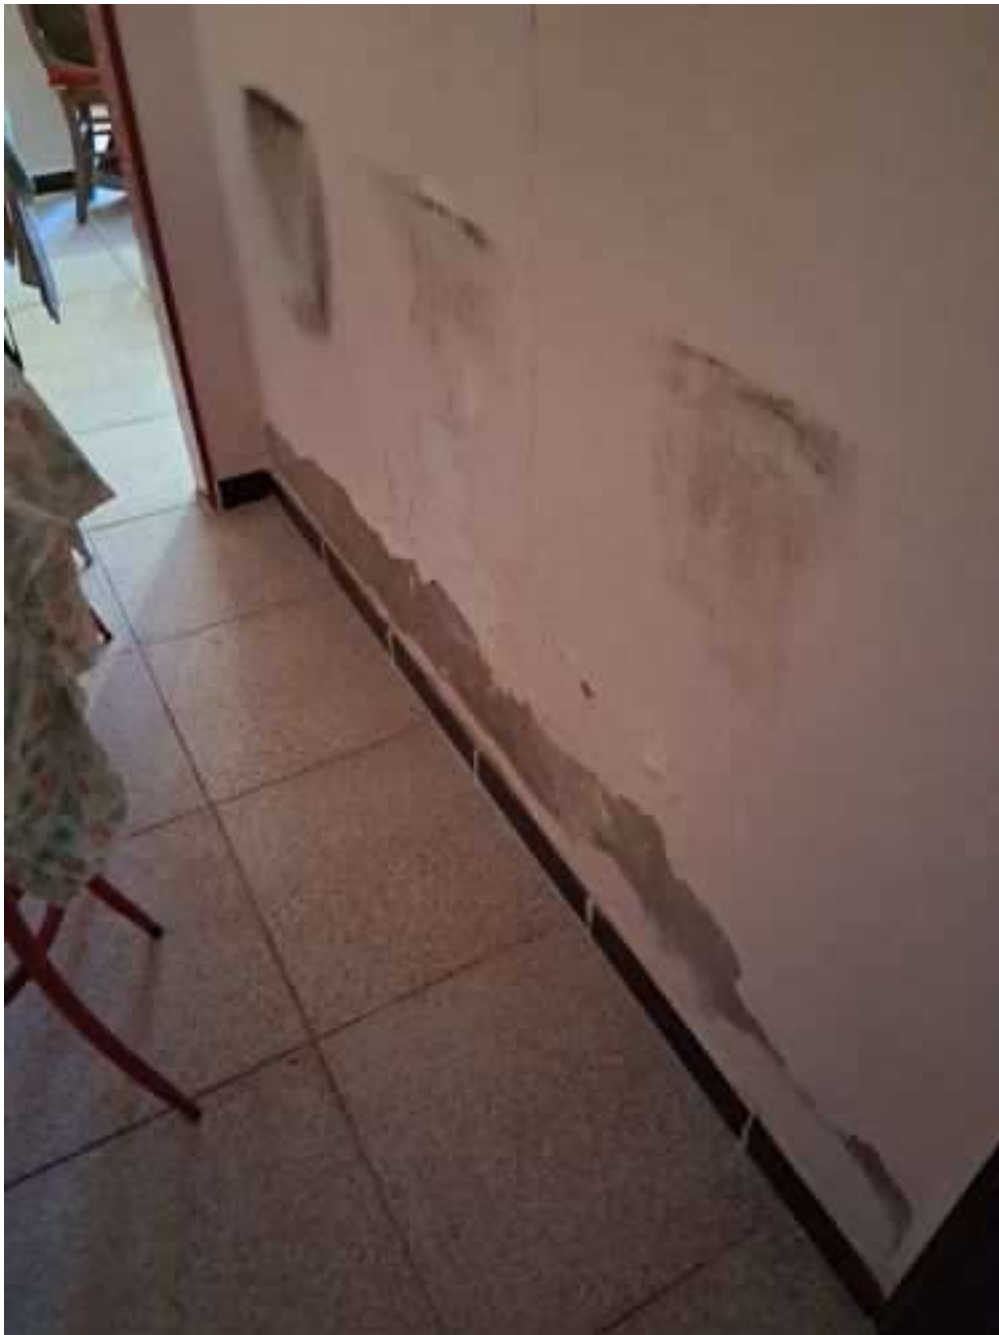
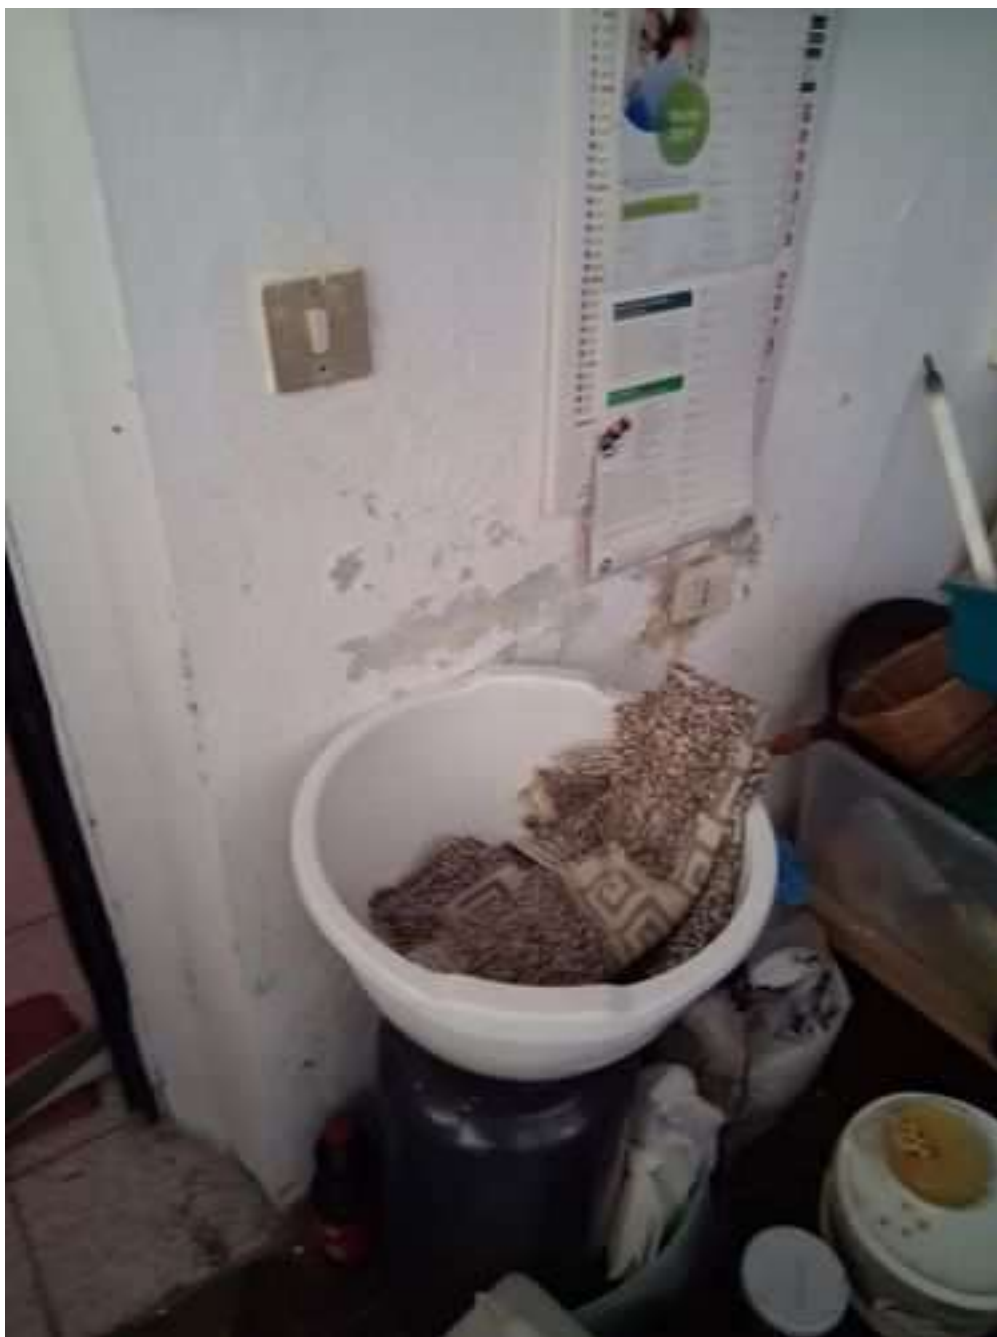
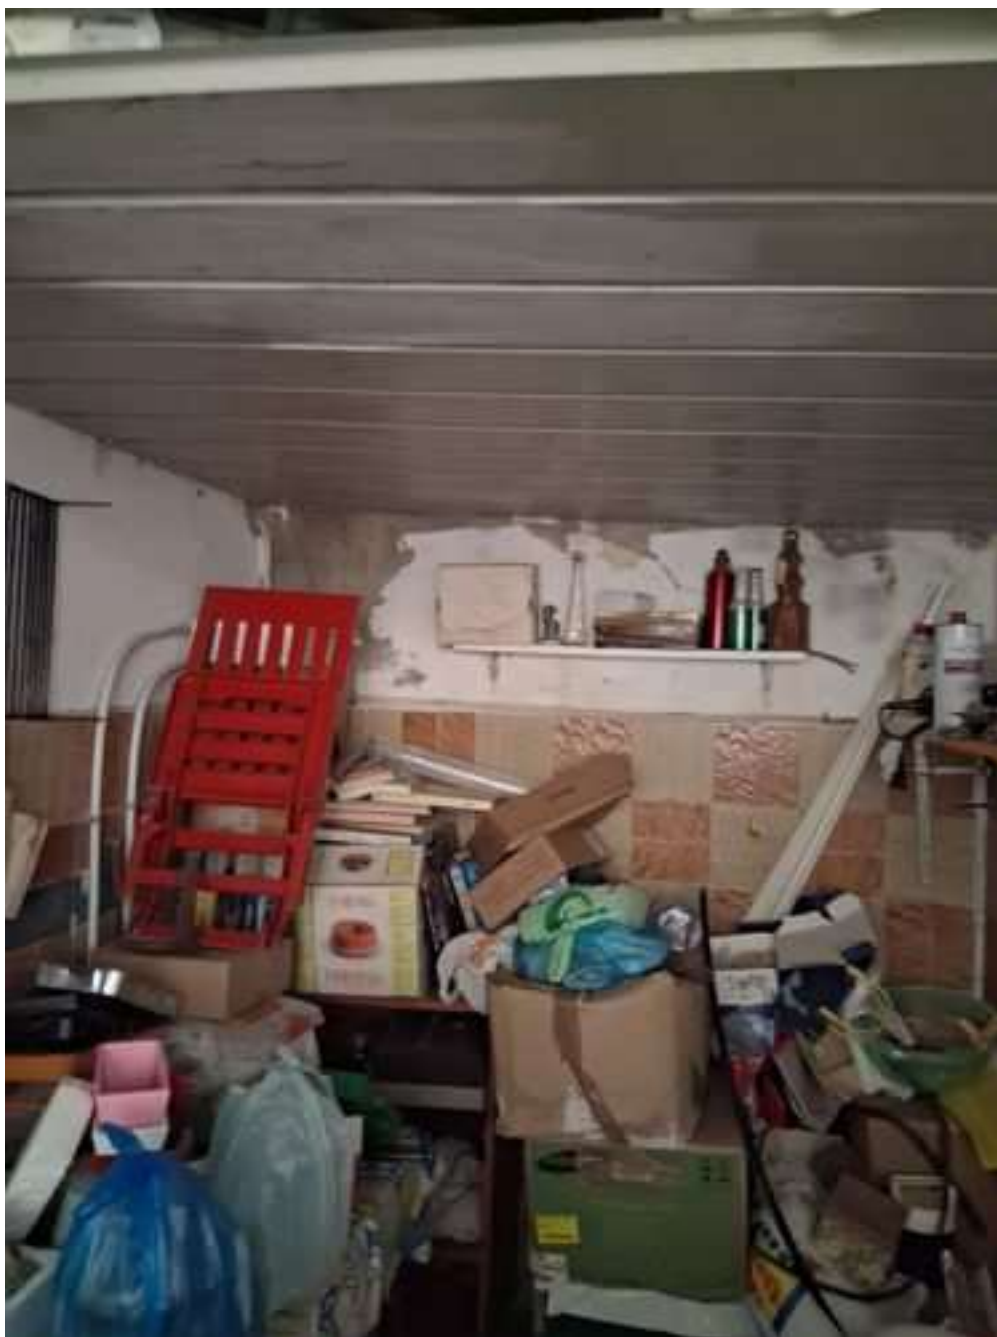
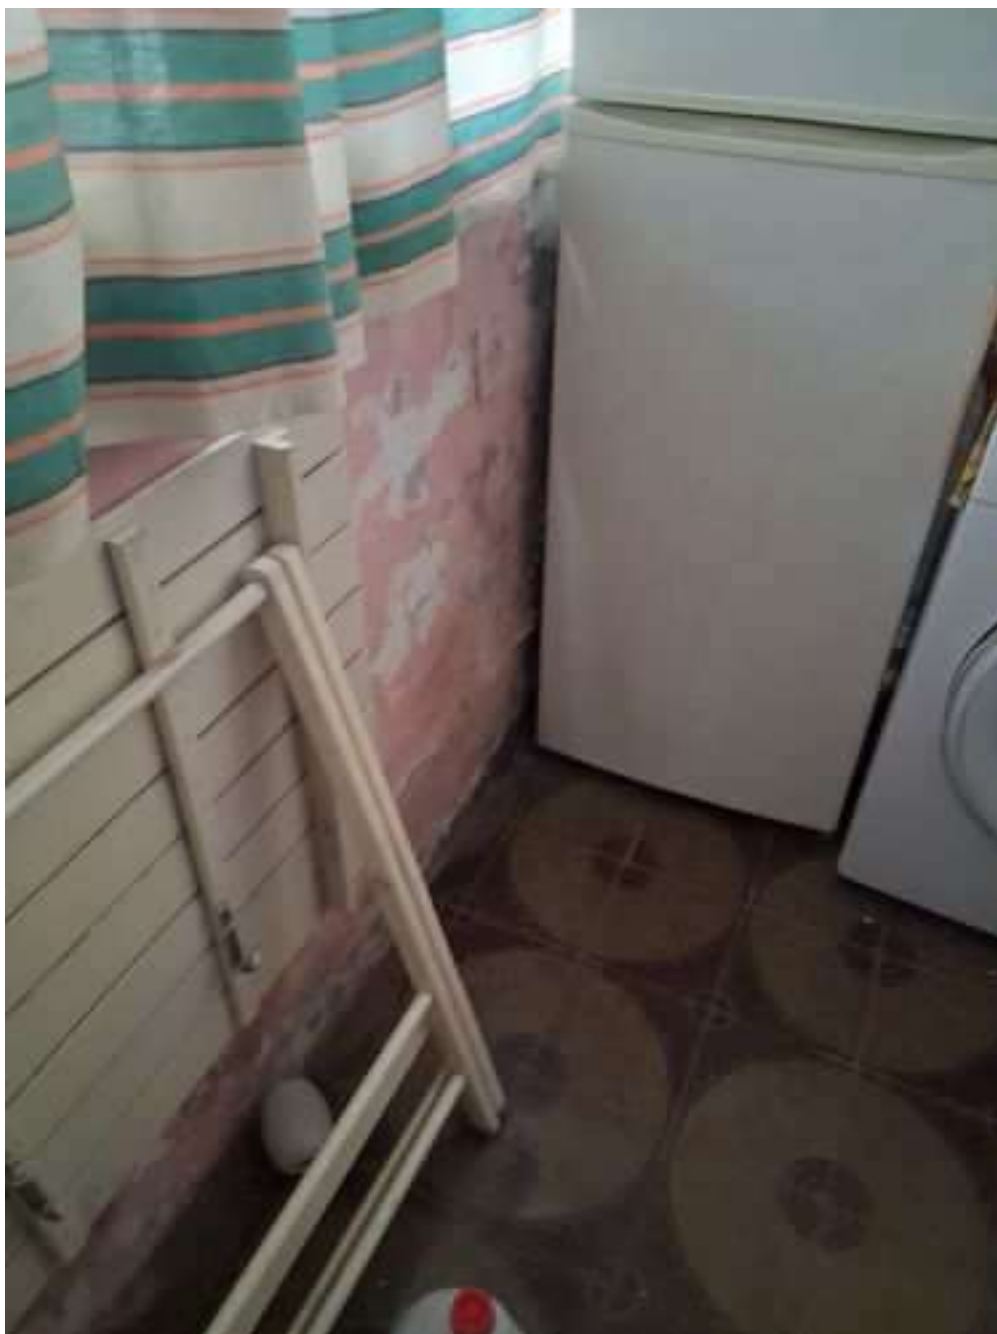
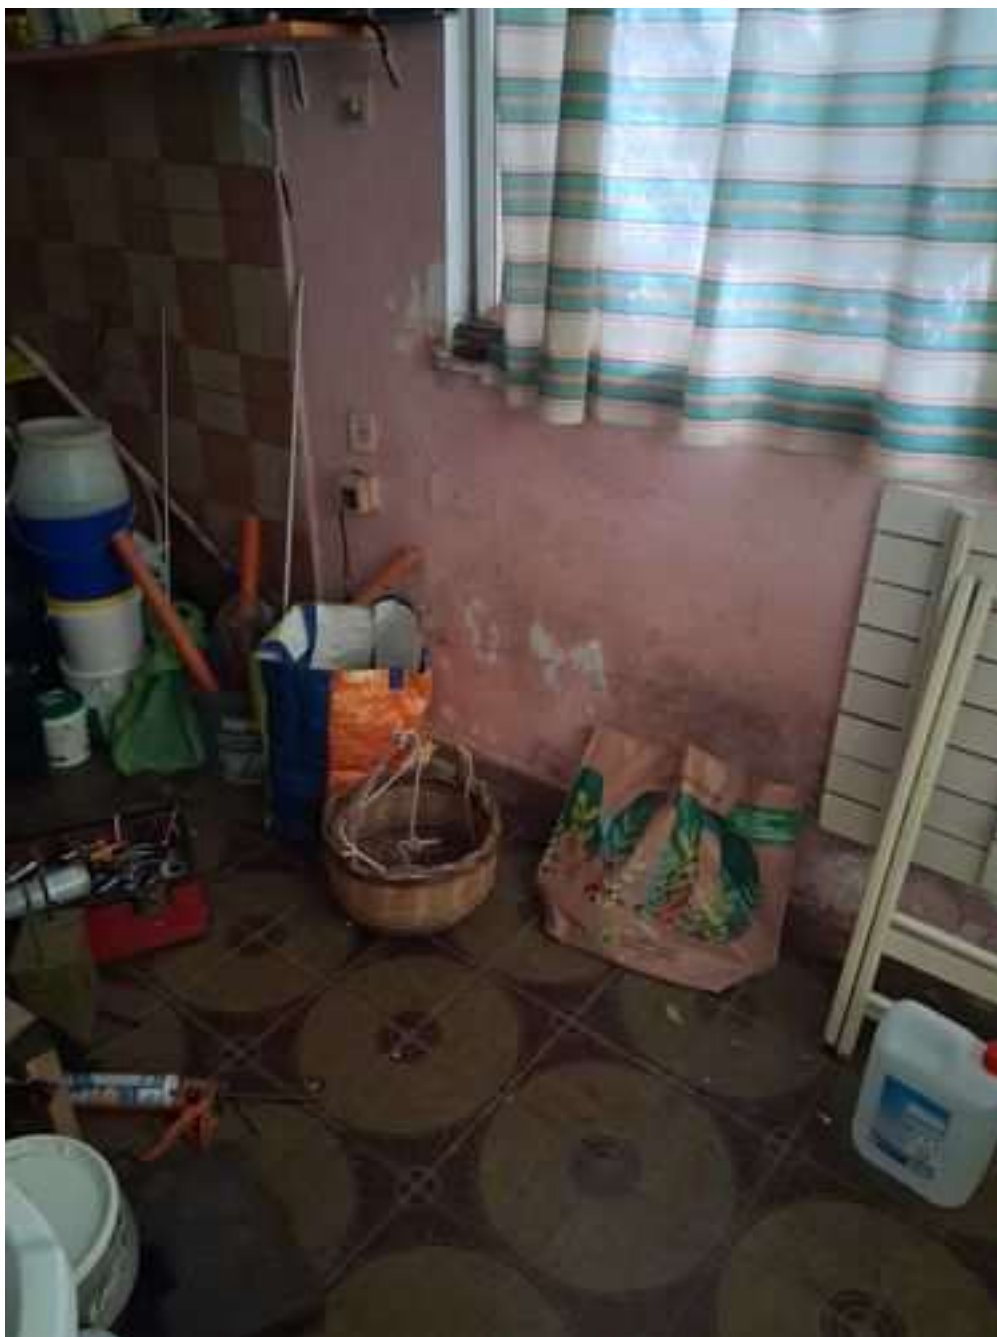
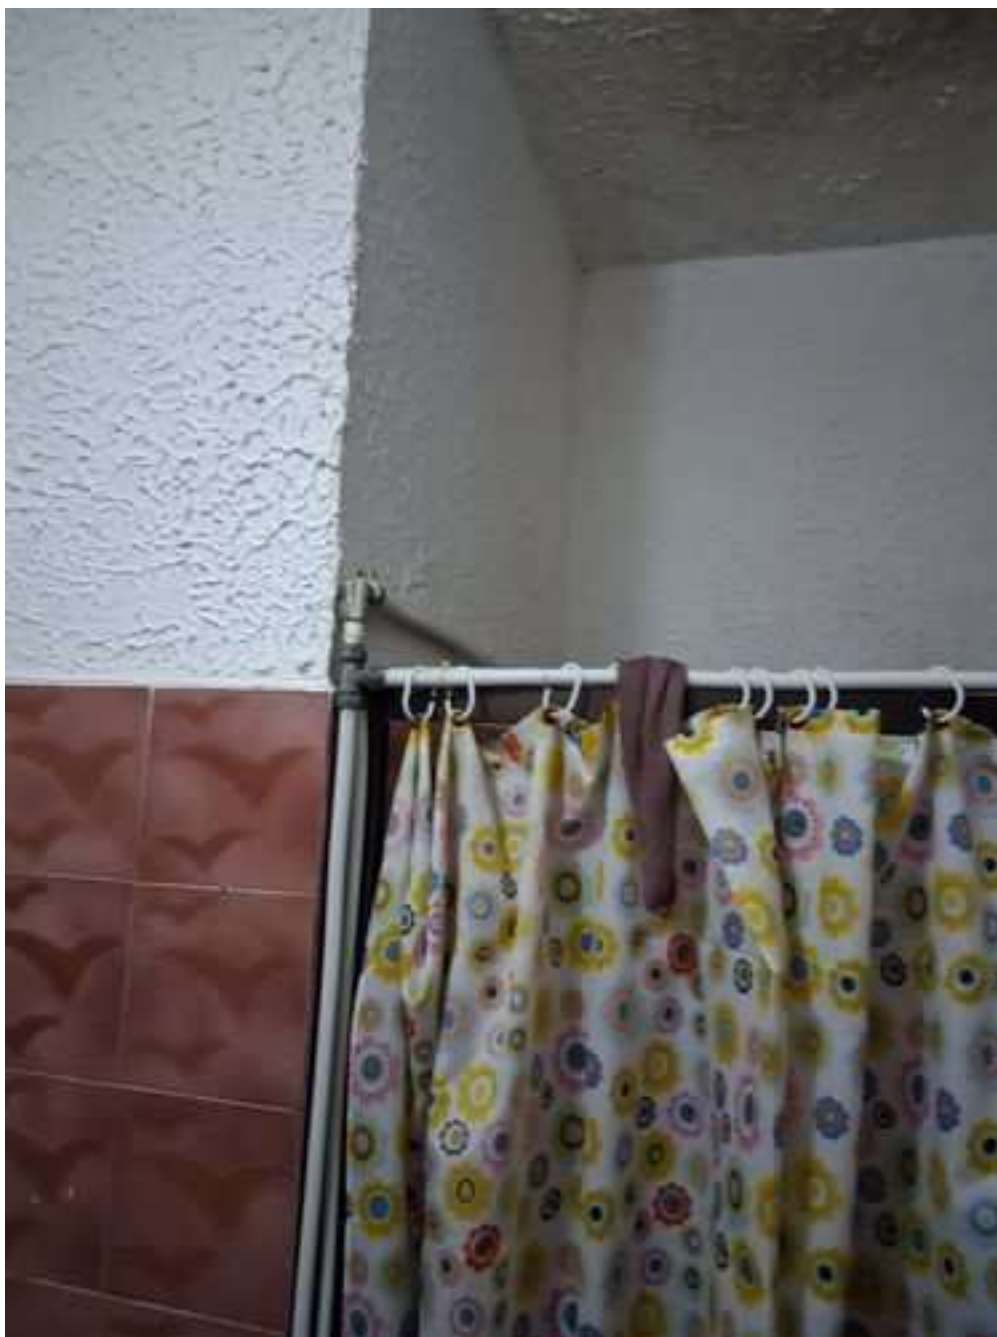
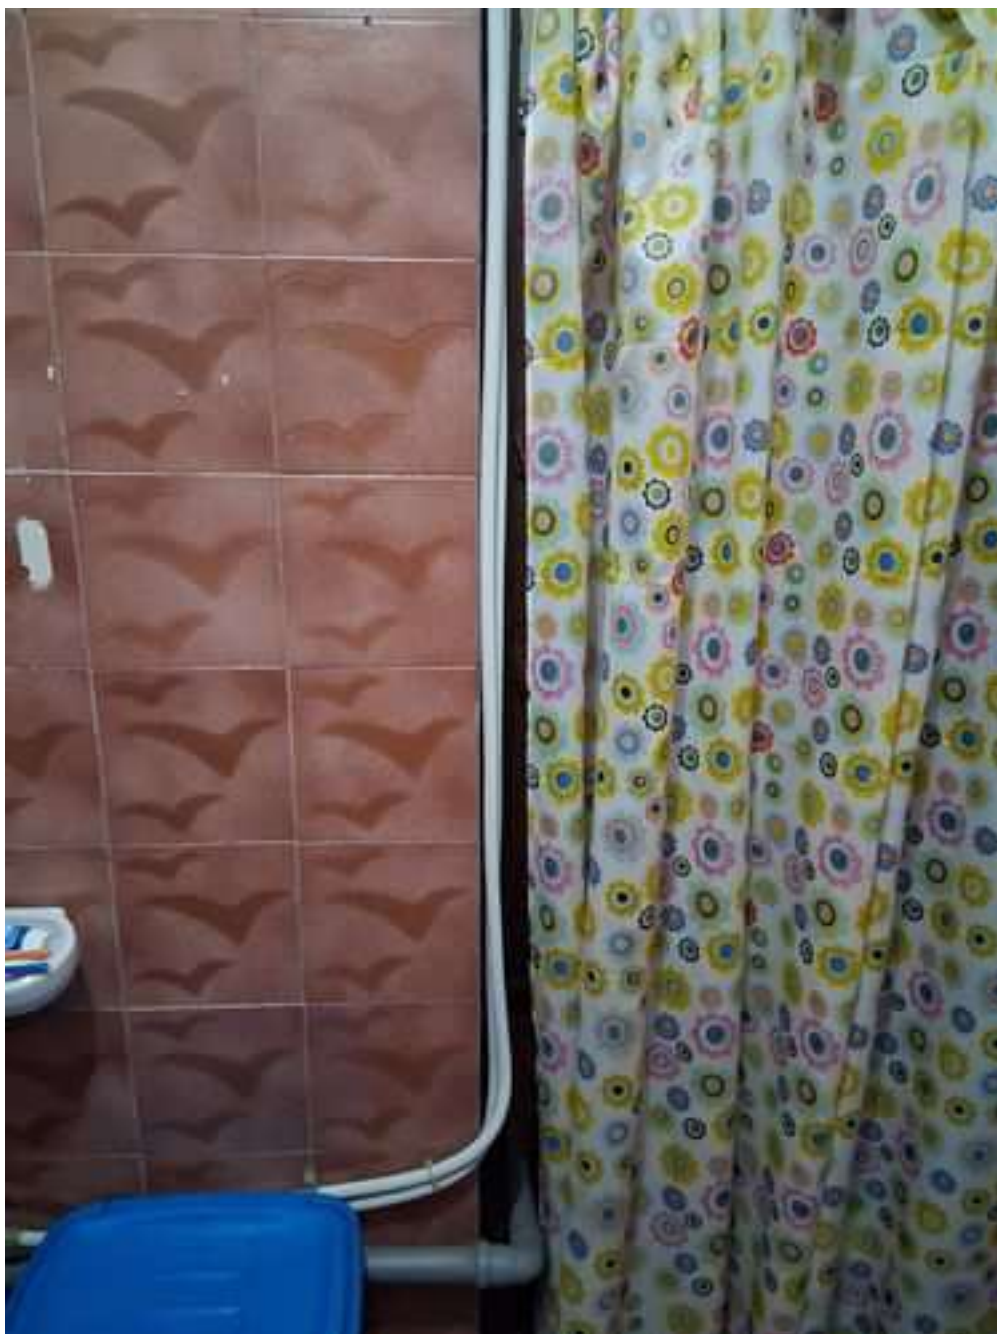
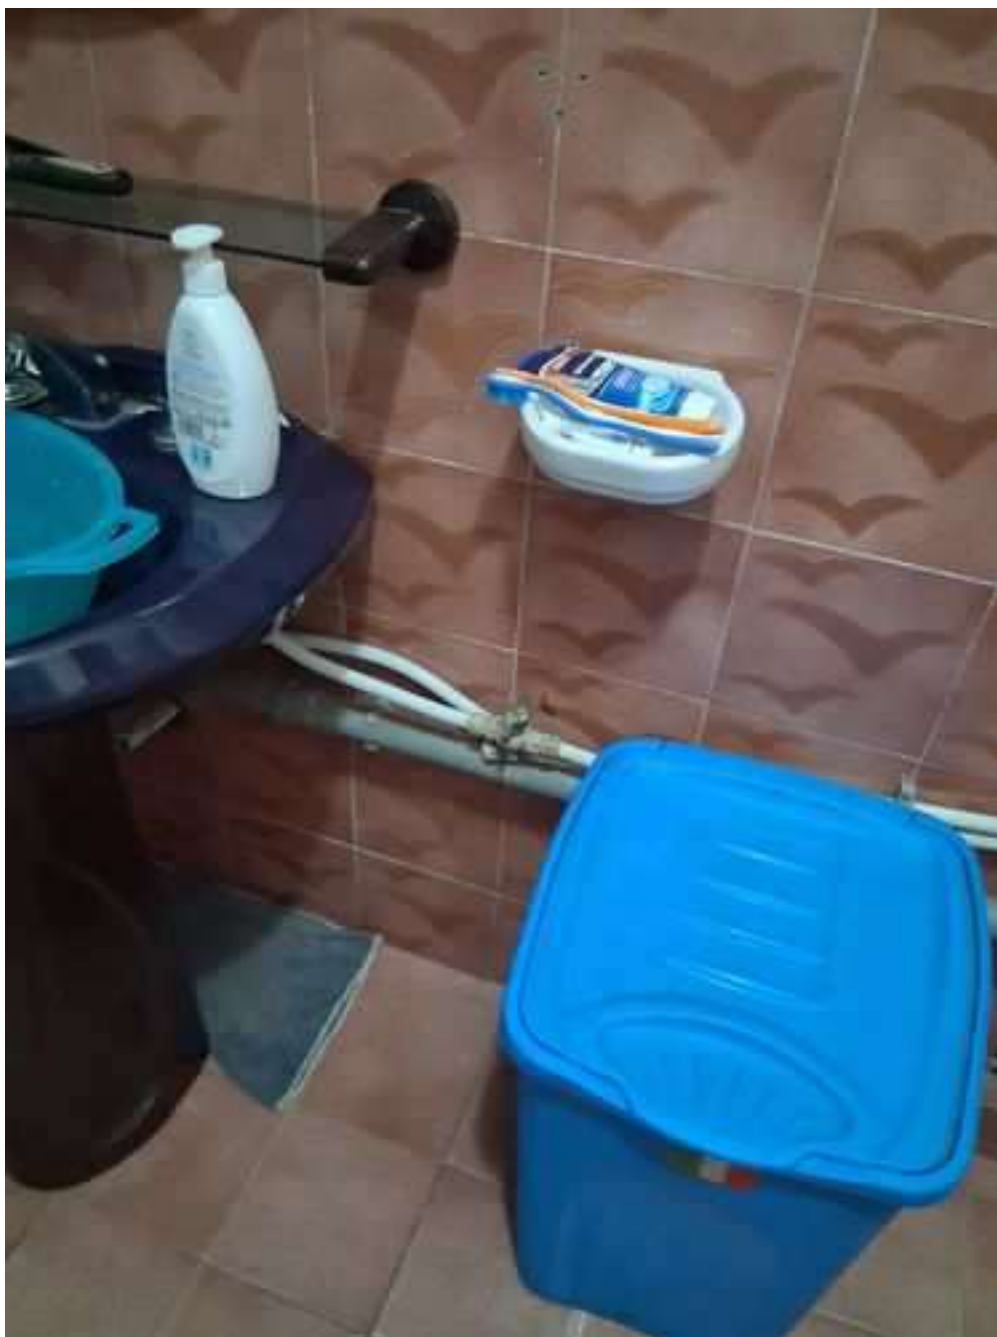
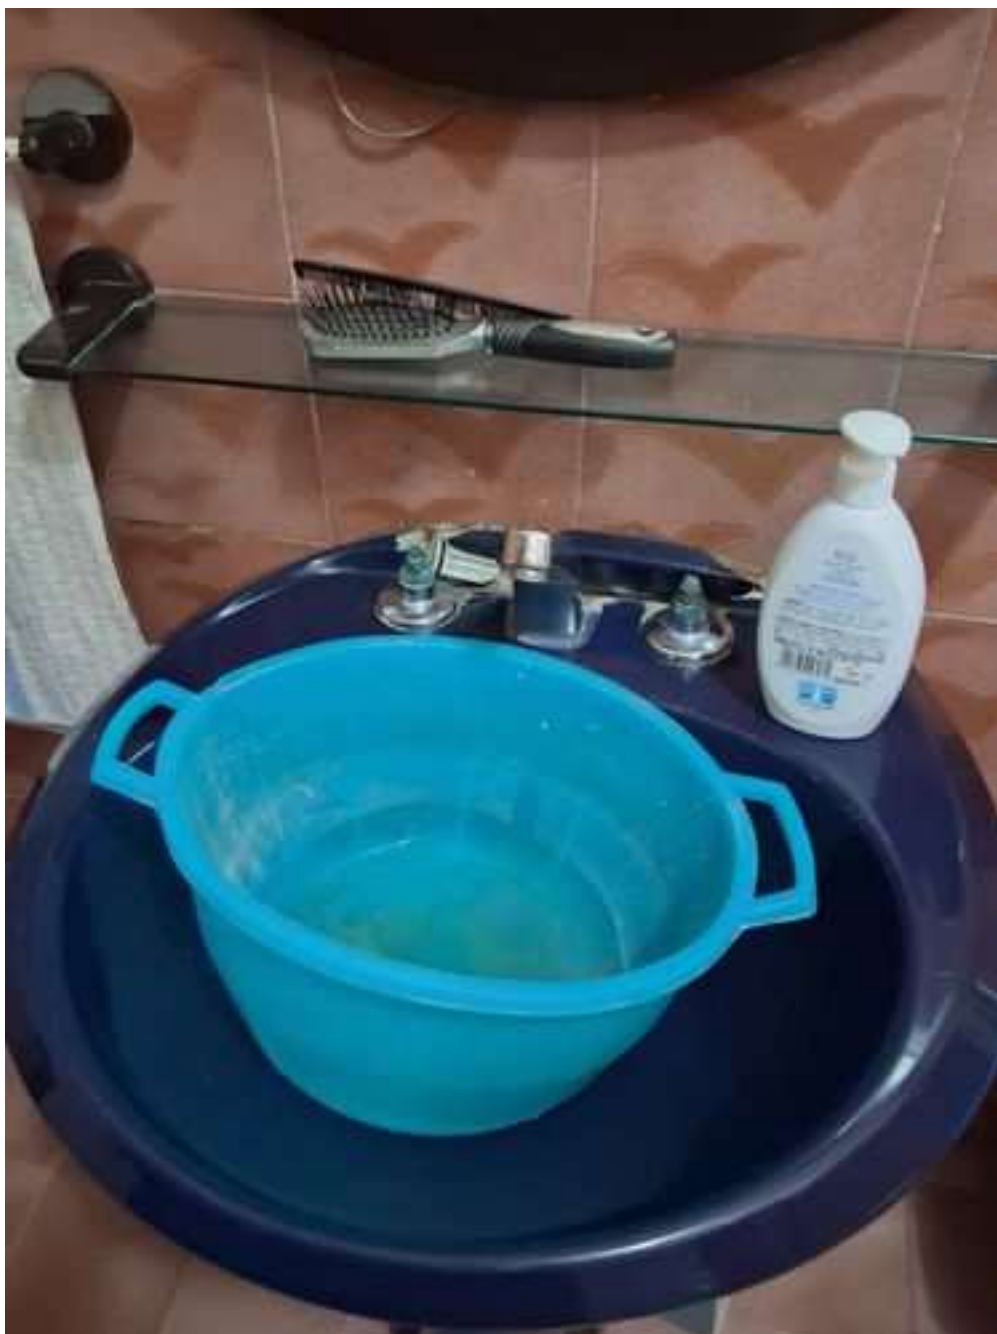
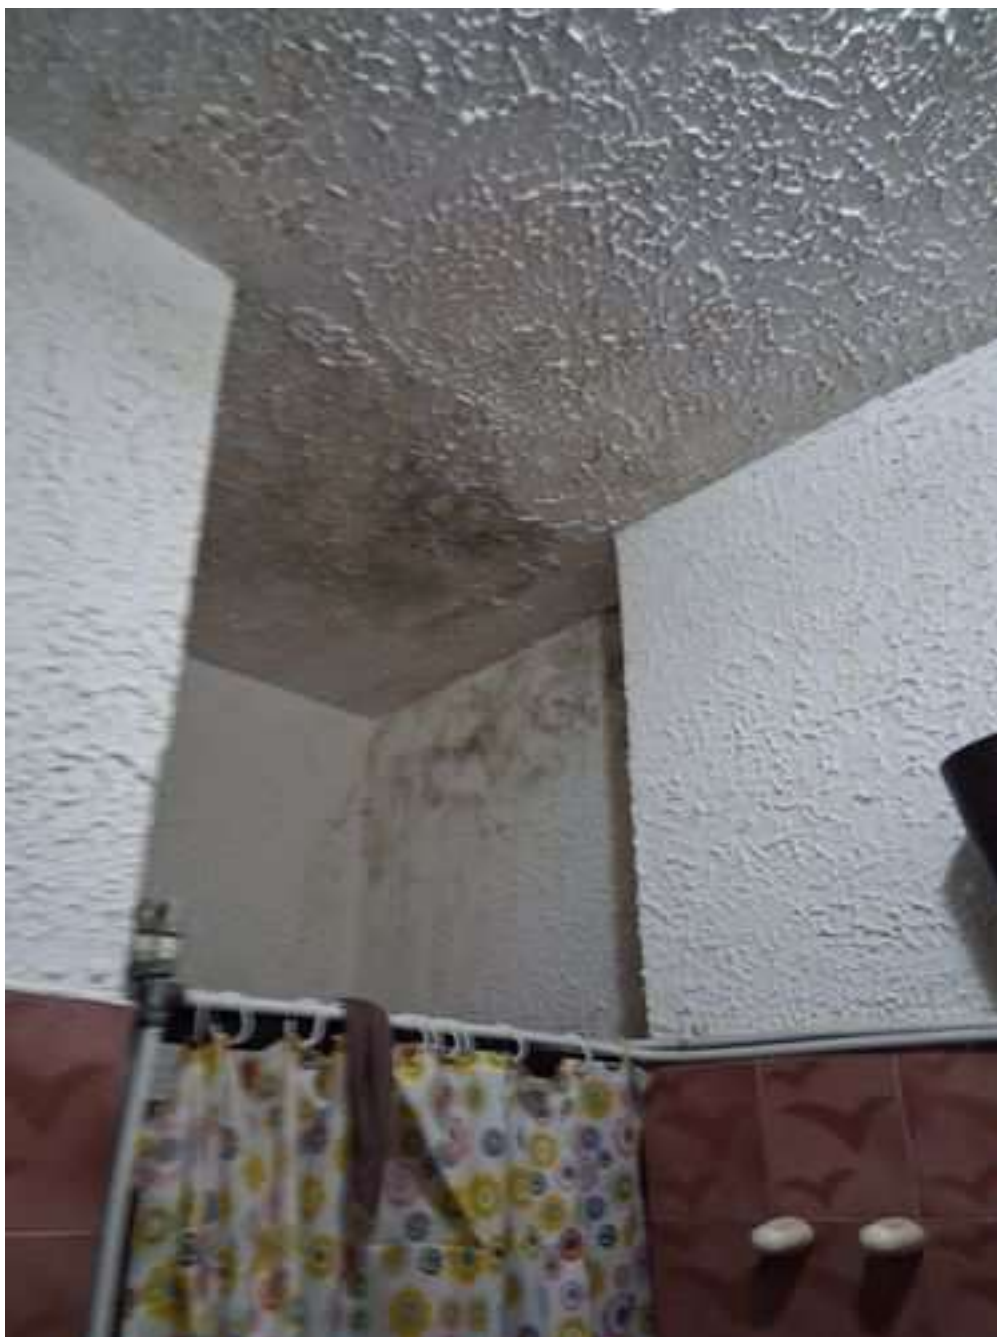
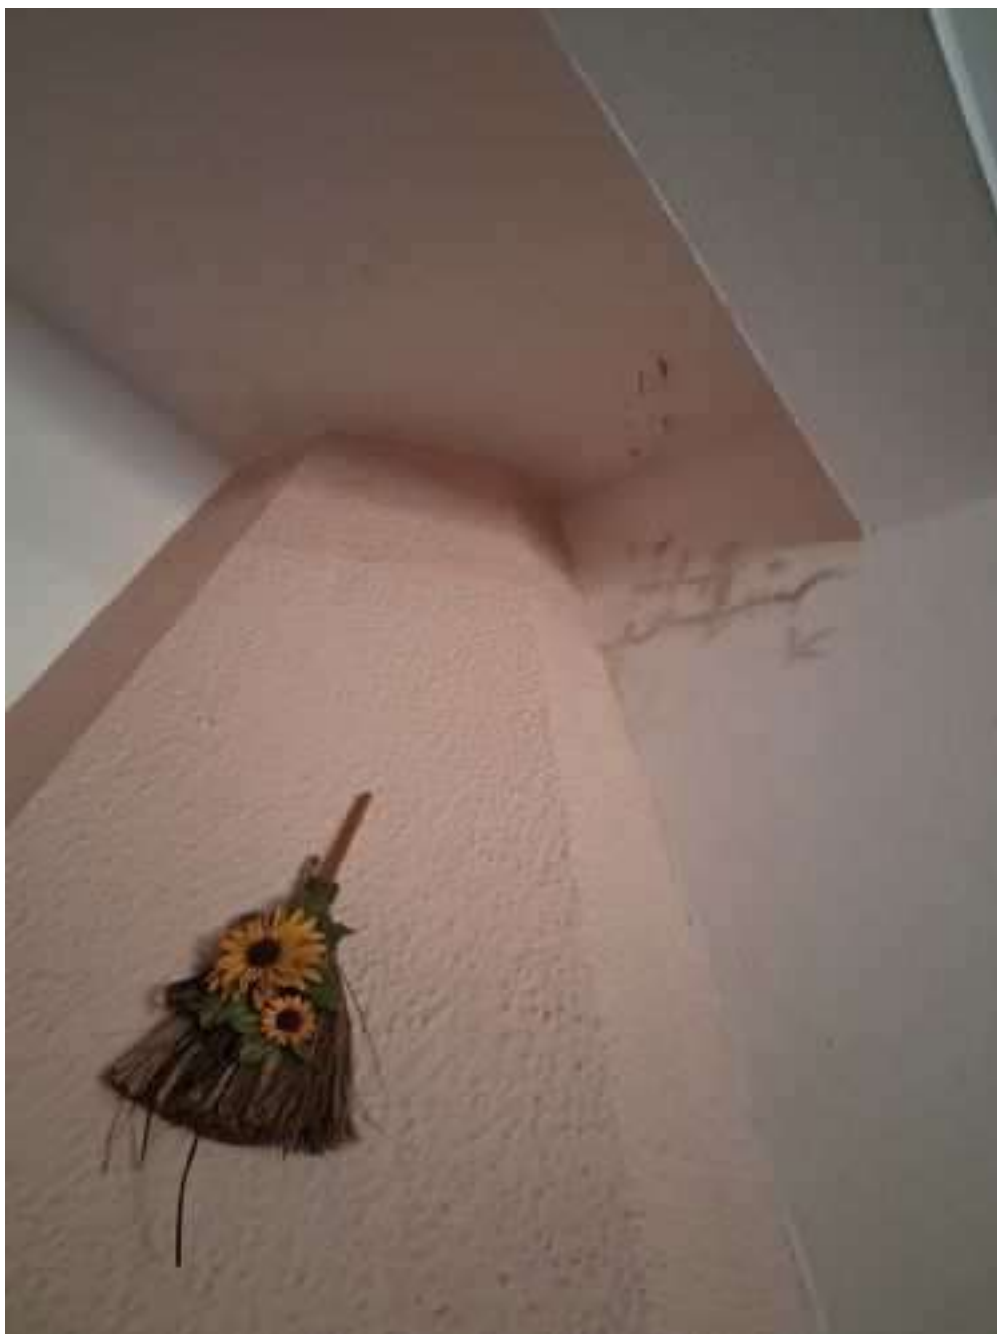
Per quanto riguarda lo stato di conservazione e manutenzione si ritiene, nel complesso, mediocre con umidità diffusa su pareti e soffitti, rivestimenti danneggiati, infissi non funzionanti e con evidenti tracce di ruggine come mostrato dalle foto che seguono:
