**TRIBUNALE DI  
CAGLIARI**

RELAZIONE DEL CONSULENTE TECNICO  
D'UFFICIO PER AGGIORNAMENTO  
VALUTAZIONE IMMOBILI RICADENTI NEL  
FALLIMENTO [REDACTED]

Ing. Corrado Manca

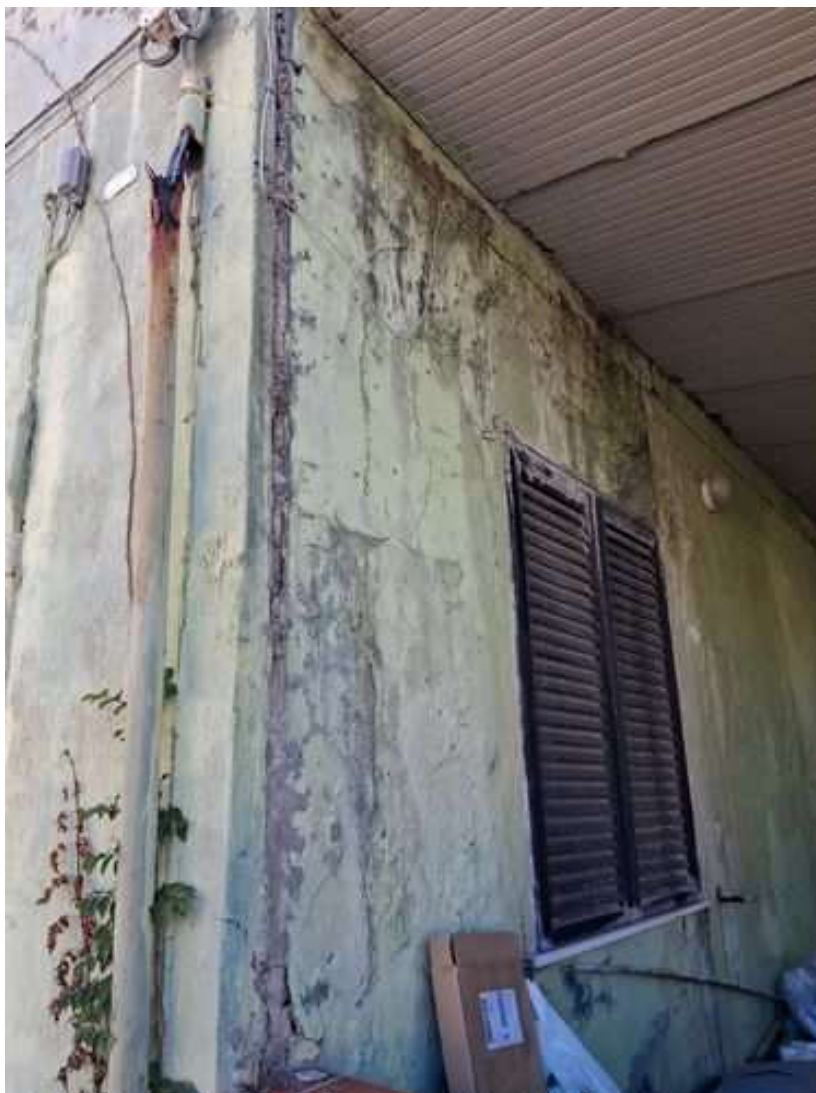
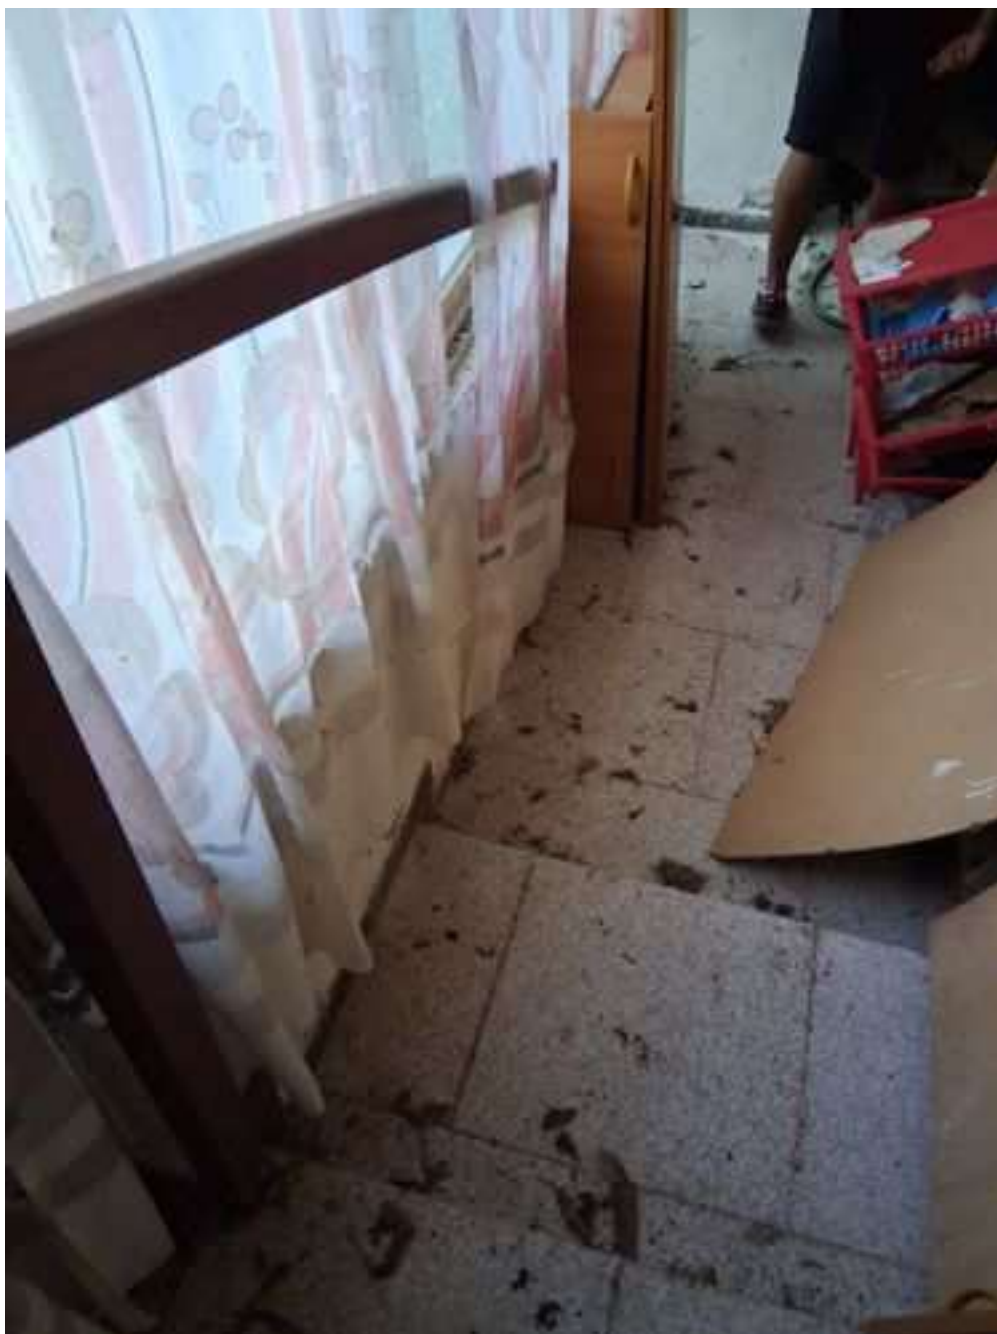
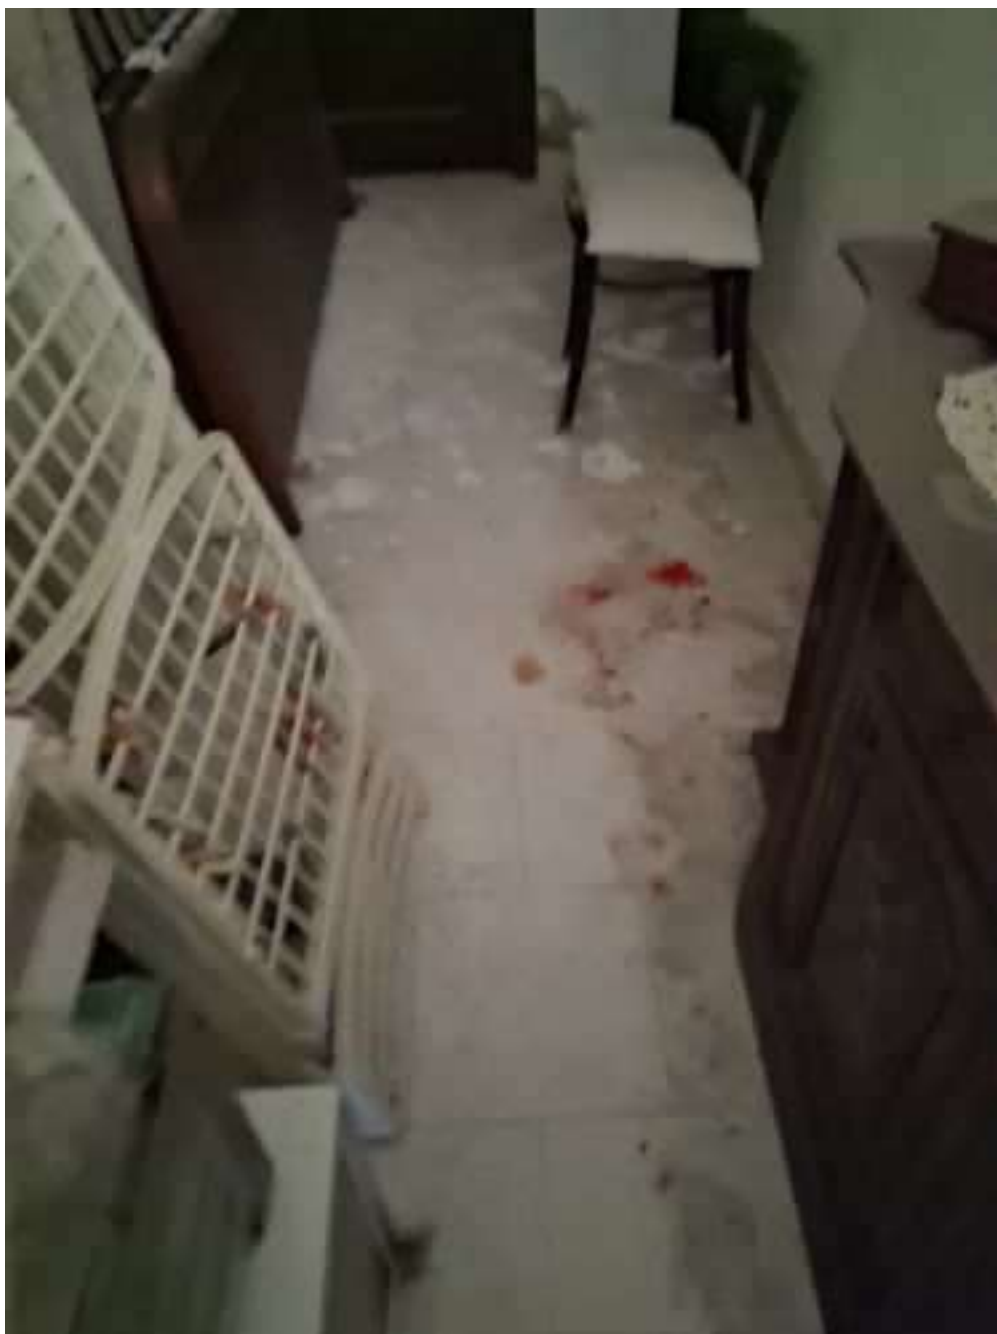
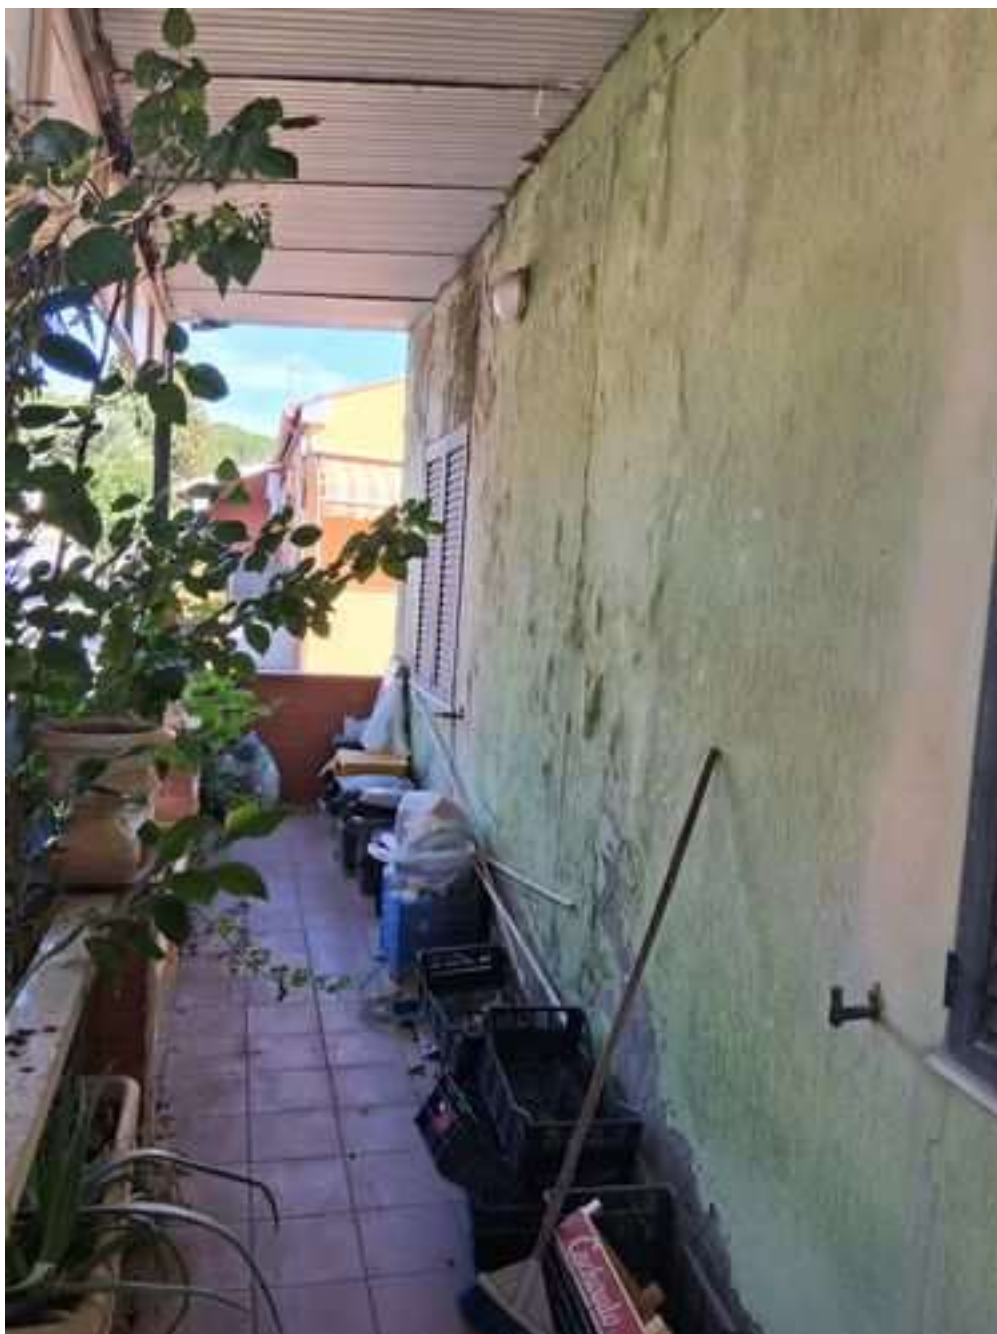
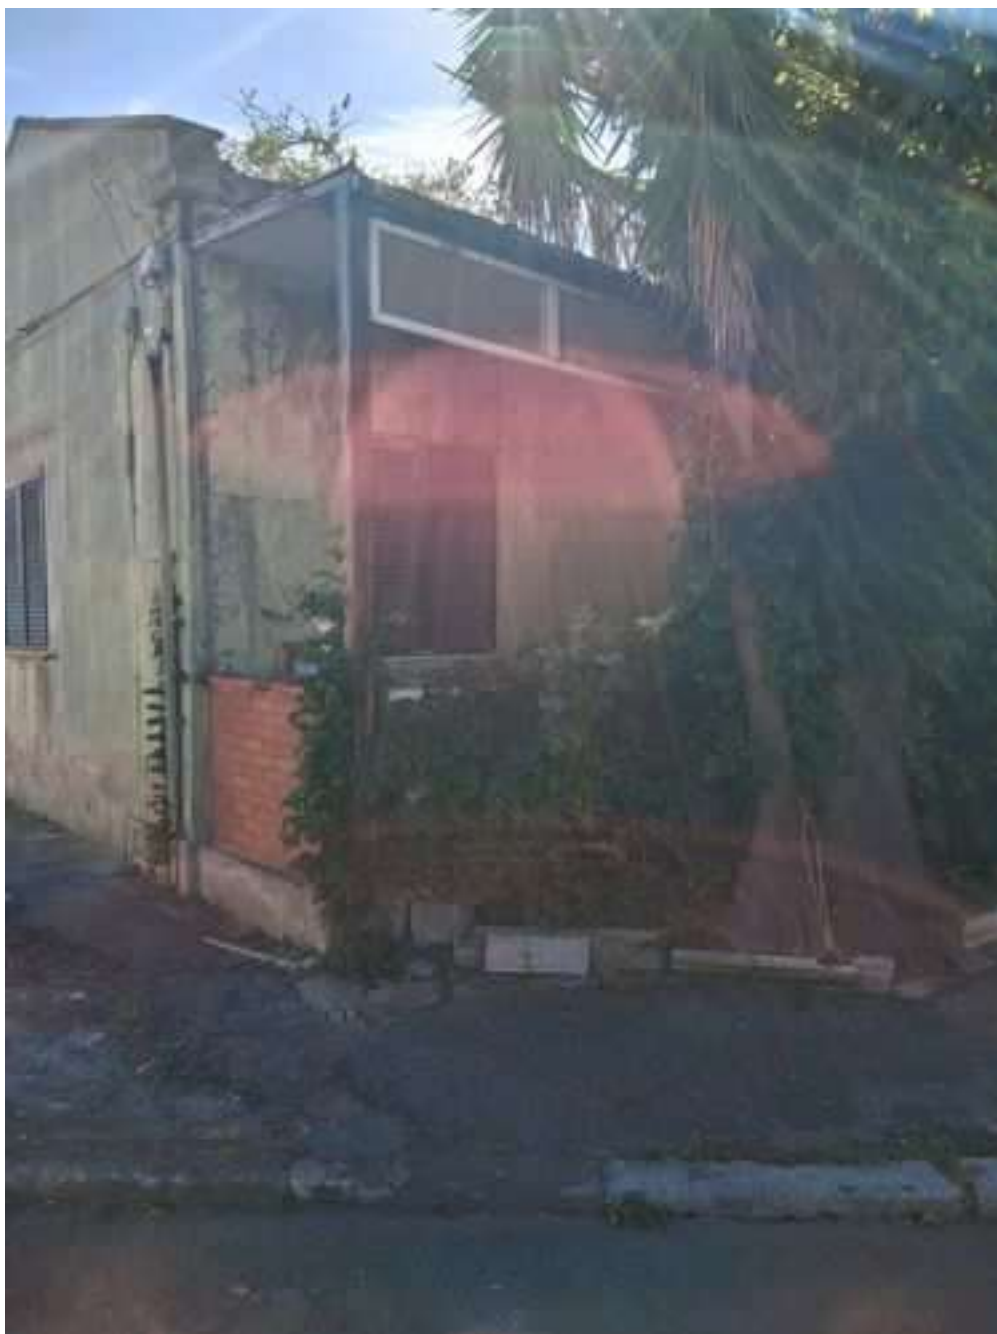
Per quanto riguarda lo stato di conservazione e manutenzione si ritiene, nel complesso, scadente e nettamente peggiorato rispetto allo stato riscontrato in occasione della precedente perizia. L'immobile appare in completo stato di abbandono come mostrato dalle foto che seguono:
